1977-78年有珠山噴火に伴う 地殻変動による被害

北海道大学理学部附属有珠火山観測所

Damages Caused by Ground Deformations Accompanying the 1977-78 Eruption of Usu Volcano, Hokkaido

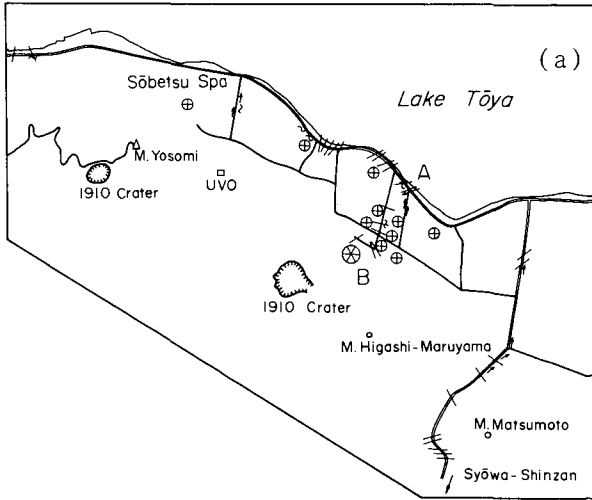
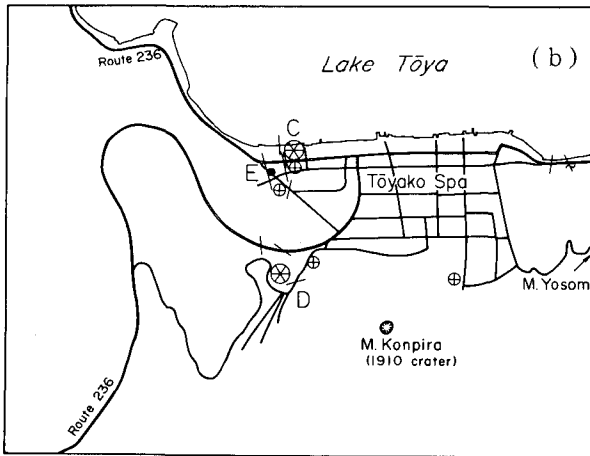
Fig. 4. Localities damaged by crustal deformations. Circle with a cross or an asterisk shows a damaged building.

みである。Fig. 4 は、現在までに起きた建物、及び道路の破損場所を示す。道路の変位について言えば、A地点においては、約75cm(1978年11月現在)の右づれで、C地点においては、180cm(同上)の左づれである。

建物の破損については、Fig. 4の大きい丸印は、建物の顕著な損傷を表わしている。それから、壮瞥温泉地区の1910年火口「源太穴」に近い元「三恵病院」と洞爺湖温泉地区の湖岸の「協会病院」及び金比羅山麓の「あかしや」アパートである。Photo. 1~4はそれらを示す。これらの顕著な被害に関連して、1910年噴火に関するŌmori (1911)の報告が重要なことを述べている。Fig. 5はその地変を示す図である。ほぼ東西に並んだ火口列から、a, b, c, ……gのきれつが生じている。前記の著しい被害は、それぞれg, b, a, のきれつの上で起きている。これらのきれつは、1910年明治新山を形成した山麓噴火の結果として生じたもので

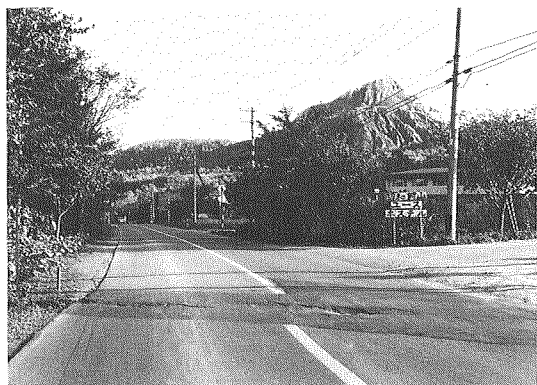
Photo. 1. Dislocation of the road at Point A in Fig. 4 (a). (photo. Sept. 1978)

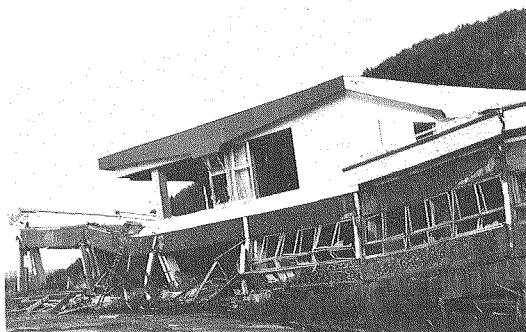
Photo. 2. Broken building at Point B in Fig. 4 (a). It was originally three-storied. (photo. Sept. 1978)

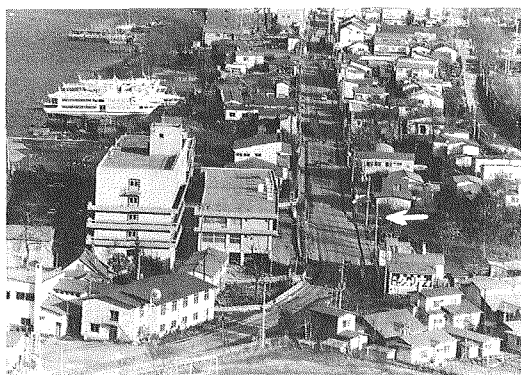
Photo. 3. Dislocations of the road and a building at Point C in Fig. 4 (b). A white arrow indicates a fissure line. (photo. Nov. 1978)

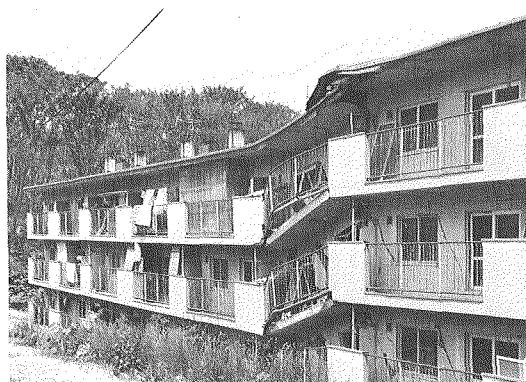
Photo. 4. Damaged building situated on a fissure formed by the 1910 eruption, at Point D in Fig. 4 (b). (photo. Sept. 1978)

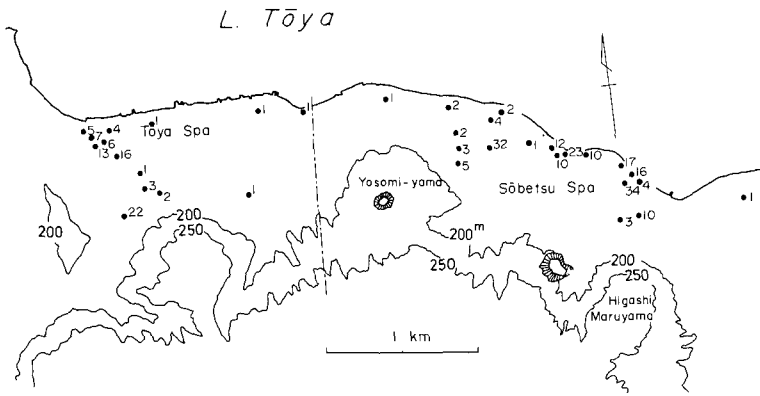
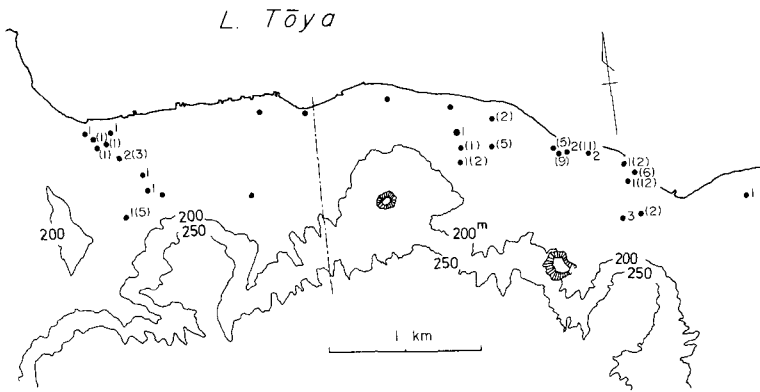
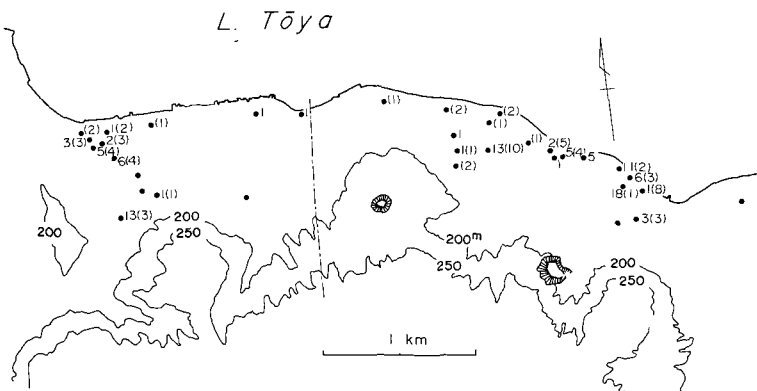
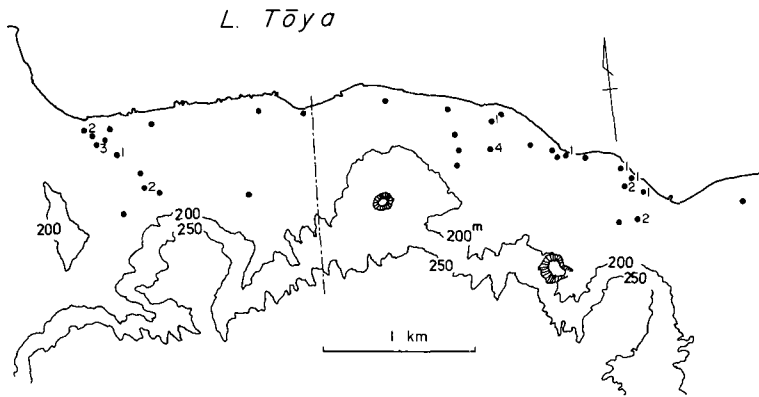
Fig. 6. Distribution of damages of water supply pipes (after Abuta Town Office).

地下に埋設されている水道管の破損については、虻田町水道課の資料があるので、これによった。これらの水道管は一般に直径100mmである。Fig. 6(a)は、1977年10月以降水道管の破損のあった各地点における総回数を示す。回数の多い場所は、前述の建物に顕著な損傷のあった場所とほぼ一致する。Fig. 6(b)~6(d)は、2~3ヶ月毎の、水道管の破損場所とその件数とを示す。洞爺湖温泉西部、金比羅山麓にある浄水場の近くでは、1978年8月に地下埋設水道管を地表

圧縮された。また、Fig. 6に示したように、同じ場所で繰り返えて、水道管が破損するのは、その場に歪が集中して、修理された水道管の強度を再び越えるためであろう。地殻変動が均一でないことは、既示した Fig. 3 (上下変動分布図)でも明らかである。Fig. 7で見られるように、壮瞥温泉地域の水道管破損件数は最近になり相対的に減少を示している。これに対して洞爺湖温泉地域のそれは、絶対数としては大きくないが、著しい減少は認められない。このことは1978年12月に有珠火山観測所(未発表)の実施した水準測量の結果とも合致している。

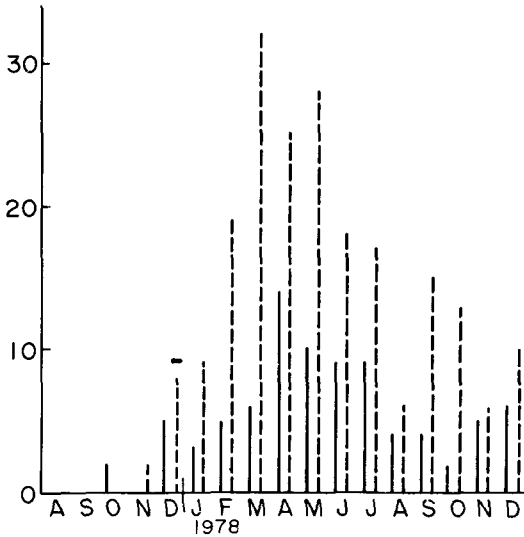
Fig. 7. Monthly number of damages of water supply pipes. (after Abuta Town Office).

面に上げたために、その後の破損がなくなっている。Fig. 7は、噴火後、現在までに洞爺湖温泉及び壮瞥温泉に発生した、水道管の破損件数の月別の分布を示す。実線が洞爺湖温泉、破線が壮瞥温泉を示す。この図において、破損は1977年10~11月から始まって、1978年3月~4月に最高値を示している。これは、Fig. 2(a)に示した外輪山の押し出しによる圧縮歪が次第に蓄積して、水道管の強度を越えて破損するのが、この時期に集中したことを意味する。これらより遙かに遅れて、1978年9月29日に、洞爺湖温泉の「協会病院」の近く (Fig. 4のE地点) で、直径250mmの導水管(洞爺湖から取水している)が破損して、約30cm
