## 狩場 2 号橋流失災害調査\*

秋田谷 英 次・福 沢 卓 也・西 村 浩 一

(低温科学研究所)

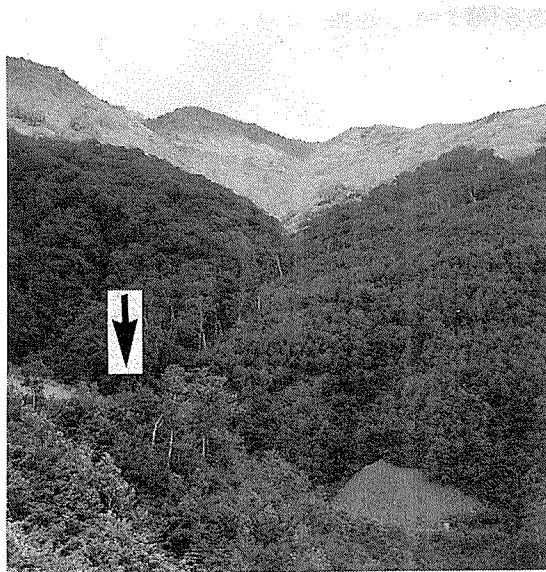
災害のあった沢の上流は、東西に長く連なる尾根からなっており、この尾根から続く斜面は逆三角形状に狭まって沢へと続いている。この扇型斜面には大きな樹木はなく、笹で覆われている。(第 2 図)。この斜面に続く沢の両側斜面には樹木が密生し、河床は橋のある地点が最も狭く幅は 40~50 m あまりである。したがって山頂から続く斜面の上方は典型的な雪崩斜面であると判断される。

第2図 斜面状況  
 矢印下方が橋脚位置，正面尾根は第  
 1図の島牧村と北檜山町の境界付近

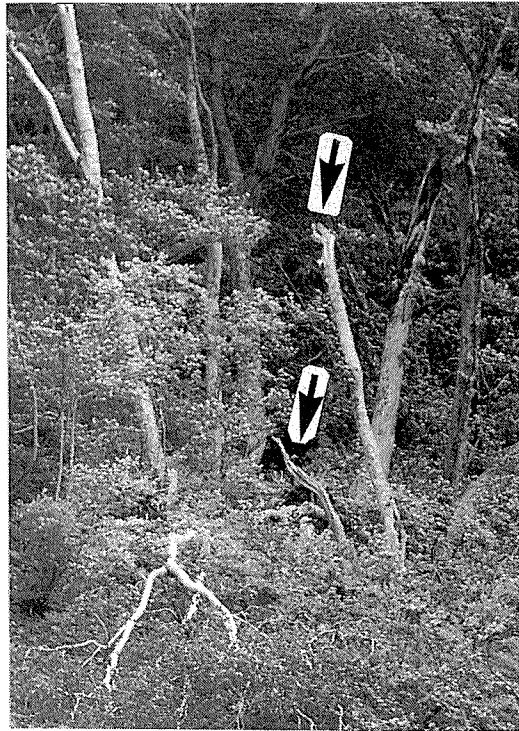
橋の落下地点付近の沢の中には、主にブナの折れた流木が多数散在している。特に橋脚より上流に多く、沢の底には枝のもぎ取られた樹幹の部分が多く見られた。枝が付いたまま折れたブナも数本あり、それらの中で最大のものは直径 30 cm、長さ 18 m あまりであった。沢の両側方斜面は密生した樹木で覆われているが、斜面末端付近では、立木のままで上部のみが折れているものもかなりの数にのぼっ

た(第3図)。沢の側方斜面は密生した樹木に覆われていることから、立木上部の折損はこの斜面からの表層雪崩ではなく、また本流からの全層雪崩とも考えにくく、本流からの雪煙をともなったかなり高速の表層雪崩と判断できる。

第3図 樹木の折損状況  
矢印が折れた樹木

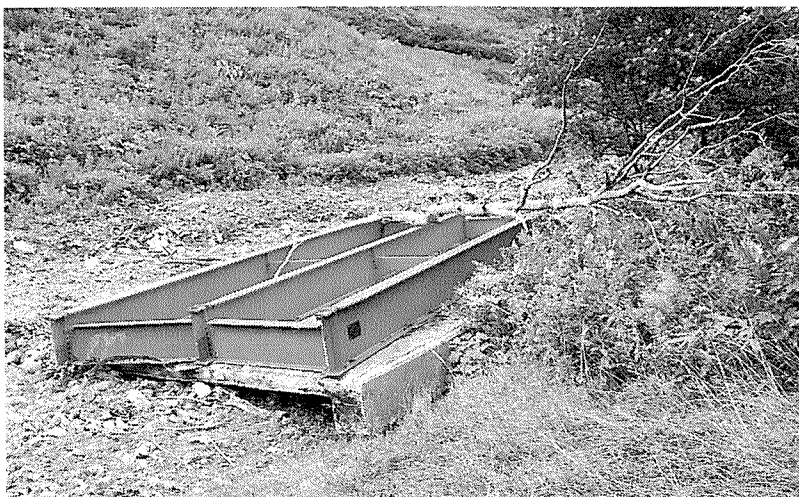
全層雪崩は密度の大きな雪が多量に谷底に沿って流れるため、沢の屈曲点凸部(外側)の側面の土砂は削りとられ、明瞭な侵食跡を残す。また侵食された土砂はなだれ雪と共に運ばれ谷底に堆積する。しかし、谷底の岩には苔がついたままであり、また流された橋の上には全く土砂の堆積はなかった(第4図)。このことから全層雪崩の可能性も否定される。以上のことから、今回の事故は規模の大きな表層雪崩と判定できる。

今回流失した狩場2号橋は、約80m下流まで移動し、上下反転した状態で発見された(第4図)。本橋が移動するのに必要な衝撃圧は、橋体の質量を50t、横向き断面積を $15.45\text{ m}^2$ (長さ10.3m×高さ1.5m)、さらにこの橋は構造上、横荷重に対しては自重以外の抗力を持たないと仮定すると、約

第4図 80m流された橋脚  
橋は上下反転しその上に折れ木があるが土砂の堆積はない

32 kPa (kN/m<sup>2</sup>)と見積ることができる。一方、雪崩被害の状況から衝撃圧を推定したり、直接測定した結果等によると、その大きさが10<sup>2</sup> kPaを越える例が数多く報告されている。これらの結果もふくめ、雪崩衝撃圧の大きさ(P)は、一般に以下の形で表現される。

ここで  $\rho$  と  $u$  は雪崩の密度と速度であり、 $k$  は定数である。もし雪崩が非圧縮性の流体であると仮定すると、 $k$  は1/2であり、運動量の保存だけを考慮した場合には  $k=1$  となる。工学の分野では安全率を考慮して、 $k=1\sim 2$  という値が各種の設計を行う際に用いられている。仮に雪崩の速度を20 m/s、密度を200 kg/m<sup>3</sup>とすると、雪崩衝撃圧は上式から80~160 kPaと計算され、今回被災した橋を移動させるに必要な衝撃圧(32 kPa)を大きくうまわる。つまり、今回被災した程度の大きさと重量の橋体であれば、速度が10~20 m/sの中規模の雪崩でも十分に移動できることがわかる。
