模型ヘリコプターによる風倒木 調査と潮風害の研究*

川瀬 清** 太田路一**

Investigation of the Fallen Trees by a Model Helicopter and the Sea Saline Wind Damages of Tree Leaves*

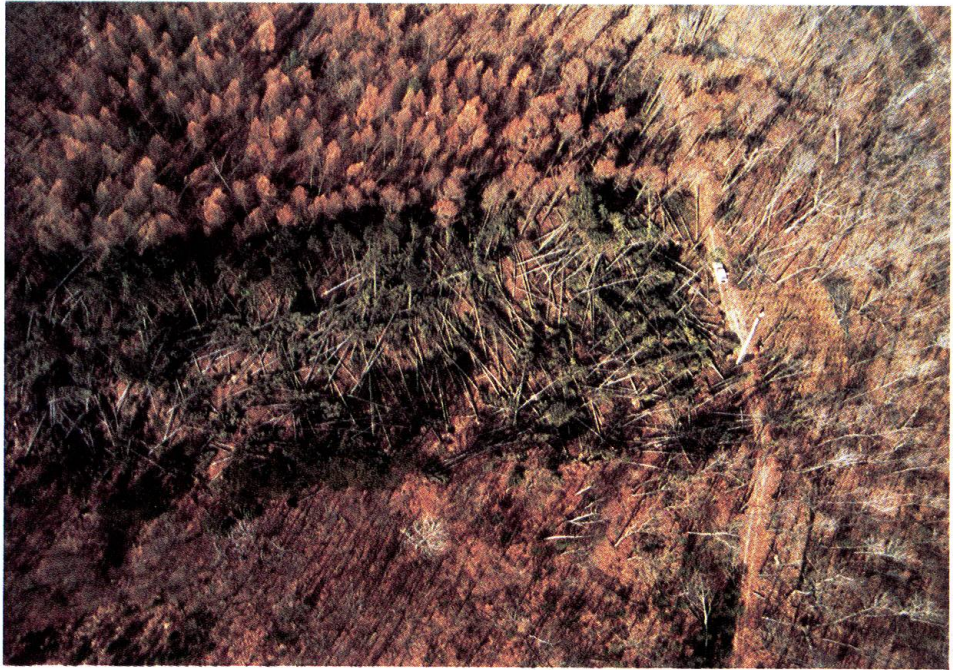
図-7 1928年植栽トドマツの風倒木(141林班)

141 林班のトドマツ造林地 (図-7) この造林地は1928年の植栽である。被害は付表-2に示すように面積0.59 ha、本数600本、材積130 m³であつた。写真の右中央、林道を横切つて

いる白線は長さ 10 m の白布で、片方の端に見える白い点は北を示すために立っている白衣着用の人間である。倒木の主方向は北西であるので、強い南東風によって倒れたことが理解できる。風倒木の高さ(長さ)は傾斜の方向や度合、撮影の方向などによって異なるので正確な判定はできないが、スケールに使用した 10 m の白布と比較すると 15 m 以上であることははっきりわかる。なお写真は立体視できるように連続して撮影してあるので、2 枚を組合せてみると傾斜の状態などはかなりくわしく観察することができる。

Fig. 7. Todomatsu fir fallen trees planted in 1928 (compartment 141). White line crossed by the path is ten-meter cloth and points to the north.

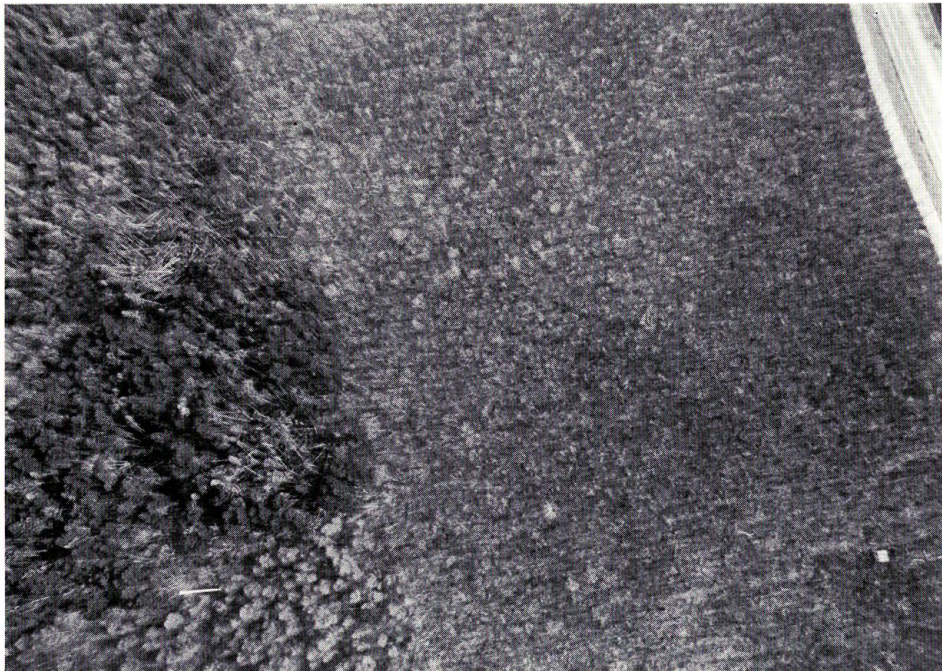
図-8 1930年植栽トドマツの風倒木 (306林班)

306 林班のトドマツ造林地 (図-8) この造林地は 1930 年の植栽で被害は 付表-2 に示すように面積 1.20 ha, 本数 655 本, 材積 126.26 m³ であった。この造林地の近くの林道には樹木がおおいかぶさっていて、ヘリコプターの位置を確認できる見晴しのよい空地がなかったので、約 200 m 離れたヘリポートから飛行させ、トランシーバーを用いて操縦者と現地にいるシャッターマンが連絡しながら撮影したため、かなり高空からの写真である。風倒木の倒れている方向は複雑に乱れているが、大部分は北の方向であり、南からの強風によって倒れたことが理解できる。白布の線は 141 林班の場合と同様に南北を指しており、太く見える方が北である。なお右上部に高速道路が見えており、道路に沿った林縁にみられる帯状物は高速道路から森林を保護する試験を実行中の防風網であり、下方の白色の四角形は C 鉄塔(道路から 40 m

Fig. 8. Todomatsu fir fallen trees planted in 1930 (compartment 306).
White line is ten-meter cloth.

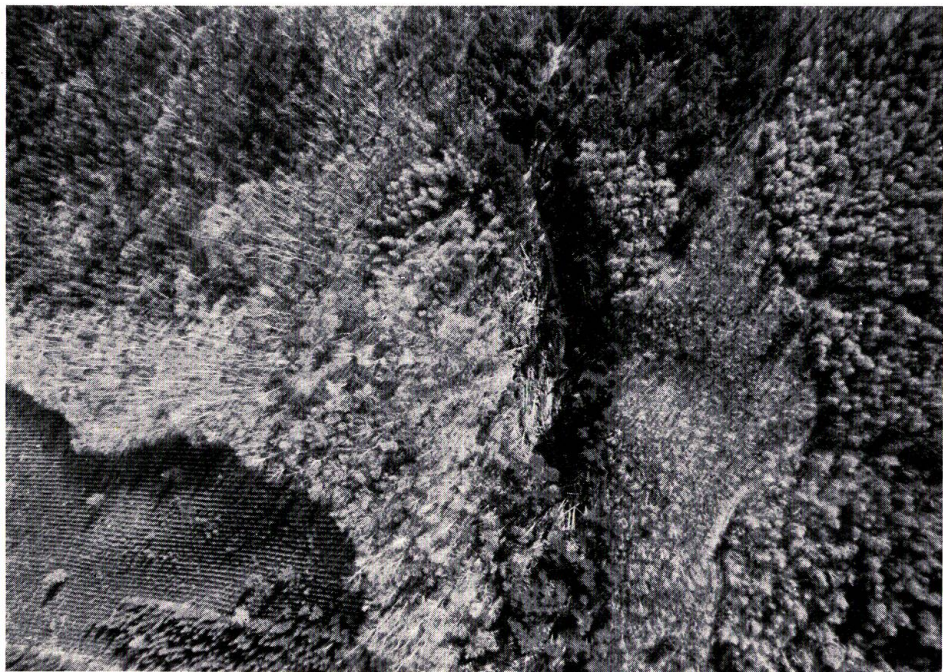
図-9 1950年植栽トドマツの風倒木 (122林班)

122 林班のトドマツ造林地 (図-9) 1930年の植栽で被害は付表-2に示すように面積1.97 ha、本数1,371本、材積260.08 m³であった。この造林地は苫小牧地方演習林の中では比較的深い谷の両斜面にあるもので、風倒残存木や林道沿いの林木の状態からヘリコプターを見失う心配があったので、かなり高い高度で飛行させたため、写真上方に矢印で示した白布の線も確認することがむずかしいほどであるが、風倒の状態は谷に沿った北西方向のものが多く見られる。

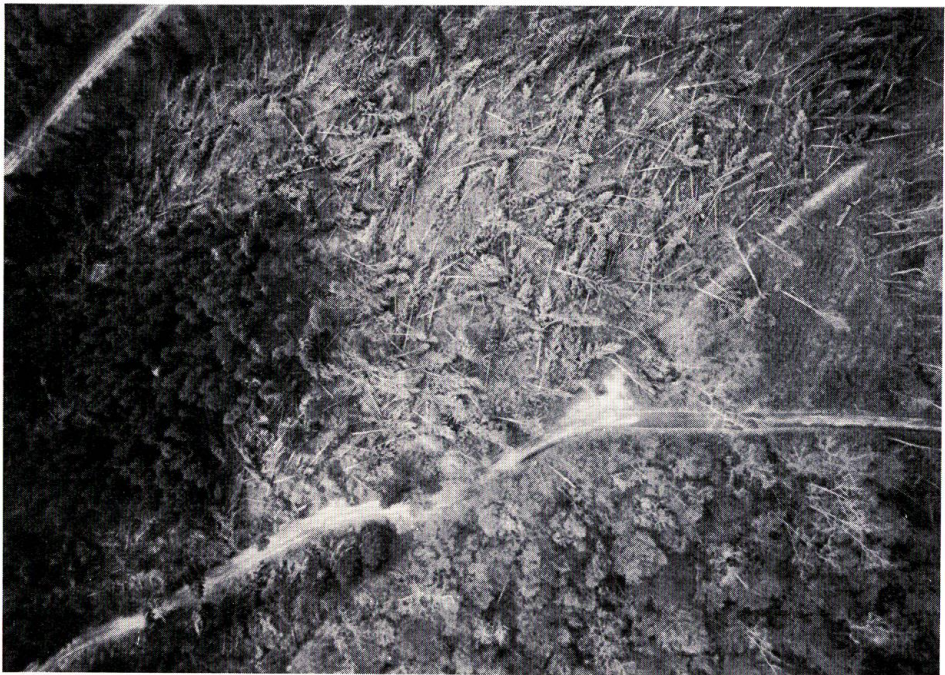
図-10 1935~1938年植栽トドマツの風倒木 (138林班)

138 林班のトドマツ造林地 (図-10) 1935~1938年の植栽で被害は付表-2に示すように面積9.63 ha、本数3,583本、材積636.80 m³であった。風倒木の倒れている方向は写真左上に見えるアッペナイ市道に沿っているものが大部分で、西北であることから、南東の強風によるものであることが理解できる。この写真では林道を参考にすると位置や方位を確認しやすいが、紅葉期にとった写真は対照物がない場合でも立木の形や葉の色などを参考にして、比較的容易に現地との照合ができることを示している。

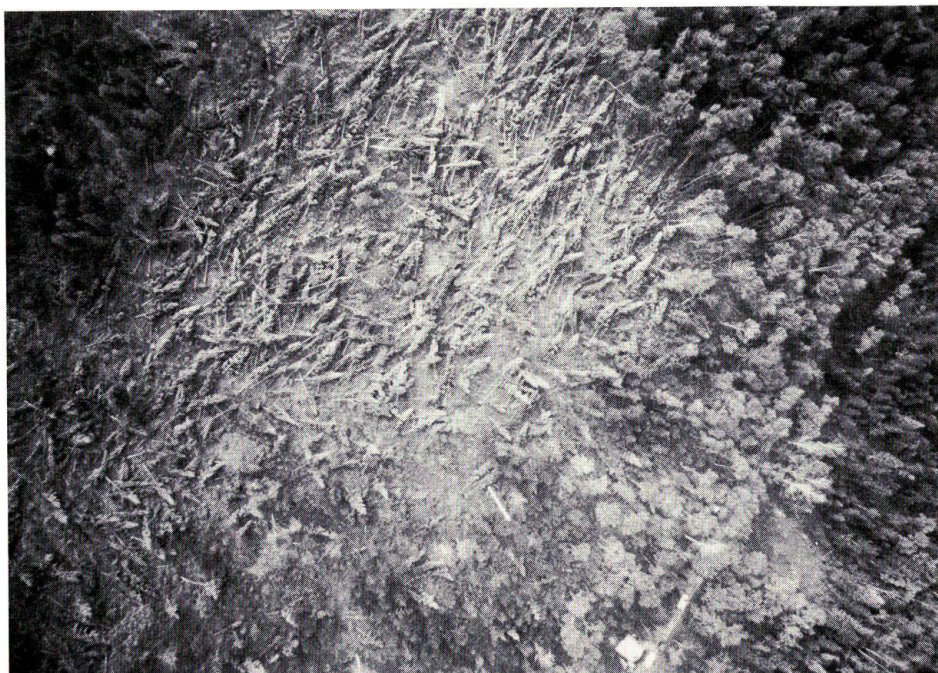
図-11 1937と1940年植栽トドマツの
風倒木 (311 林班)

311 林班のトドマツ造林地 (図-11) 1937と1940年植栽で被害は付表-2に示すように面積11.19 ha、本数3,725本、材積620.73 m³であった。この写真の10 mの白線の方向は南北を

Fig. 11. Todomatsu fir fallen trees
planted in 1937 and 1940
(compartment 311). White
line does not point to the
north.

指していない。風倒木の倒れている方向は林道の方向で知ることができる。この林道は山の神第2林道で南東から北西に通じているから、風倒木の倒れている方向は北西であることがわかる。なお参考のため同地点上空でやや斜め方向に広範囲の森林を撮影した写真を図-12に示す。これによると広葉樹林にはほとんど風倒木がみられないから、被害があったとしても軽微であることが推定できる。

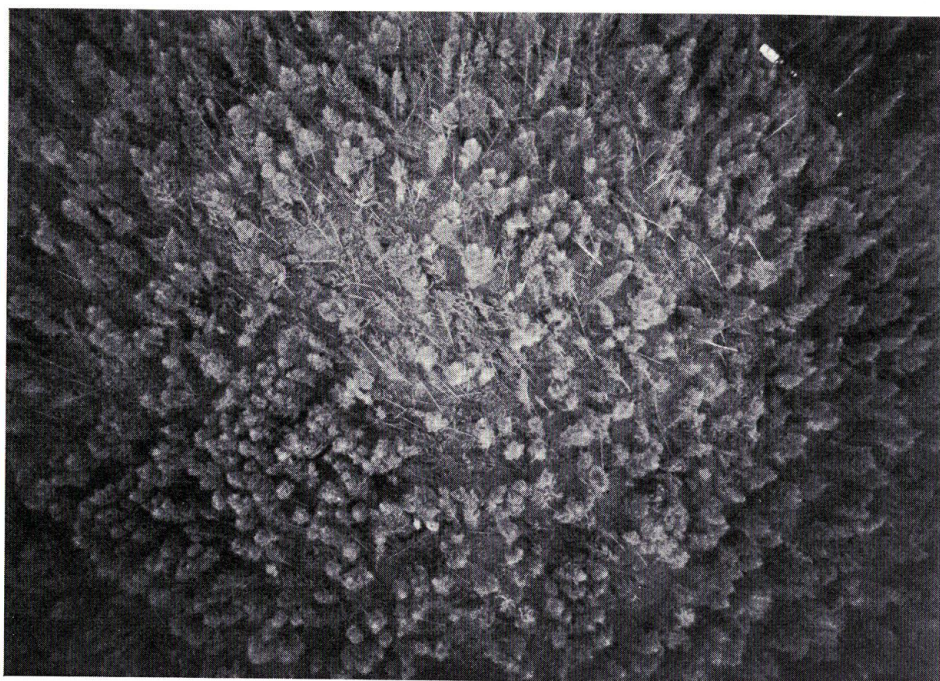
図-13 1954と1955年植栽カラマツの風倒木 (208 林班)

208 林班のカラマツ造林地 (図-13) 1954と55年植栽で被害は付表-1に示すように面積24.22 ha、本数12,716本、材積1,376.07 m³であった。この造林地は激・中害造林地の中ではもっとも若齢のものであって、完全な倒木が少なく傾斜木が多く、他の風害地のようにほぼ一斉の被害は受けていないが、中央の激害地ではほぼ北西に通じる林道と平行して倒れている。傾斜木の多いところは立体視するか、梢頭の列の乱れによって被害の状況を知ることができる。この造林地の中には被害を受けなかった林木も混在していたが、今後の育林事業における取扱い方がむずかしいので図-14に示すように皆伐して整理した。

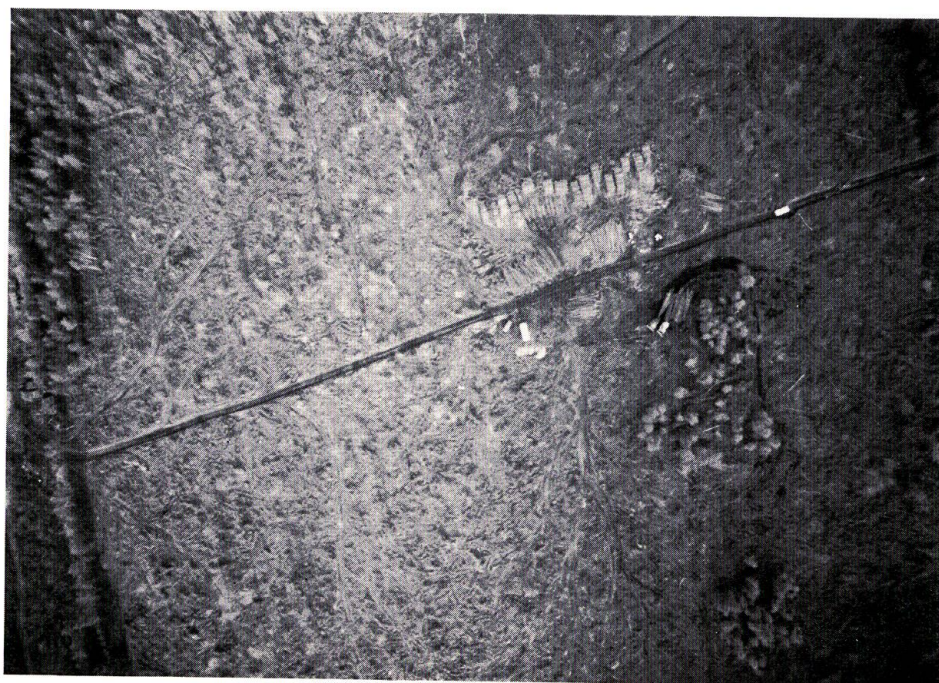
図-14 風倒木整理後の状況 (208 林班)

Fig. 14. Circumstance after cutting and logging the fallen trees (compartment 208).

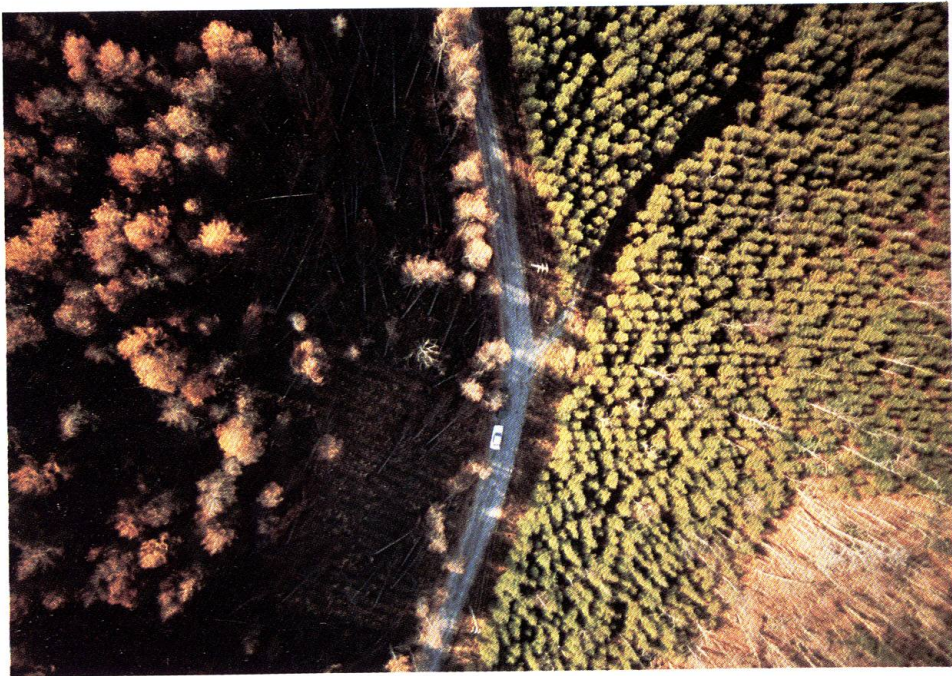
図-15 1952年植栽カラマツの風倒木(136林班)

136 林班のカラマツ造林地 (図-15) 1952年植栽で被害は付表-1に示すように面積5.01 ha、本数1,000本、材積160.09 m³であった。風倒木の倒れている方向はアッペナイ市道に平行の西北であるので、強風が道路に沿って南東から吹いたことがわかる。今回の風害造林地において、もっとも風当たりが強いと考えられる林縁部に、強風に耐えて残った林木が各所でみら

Fig. 15. Karamatsu larch fallen trees planted in 1952 (compartment 136). Right side is young plantation of white pine.

れたが、これは林縁の樹木が充分日光に浴して育ち、平常の強風に刺激されながら強固な根張りを作り上げたものと考えられる。なお道路を距てた右側の常緑樹は1967年植栽のストロブマツで被害はなかった。

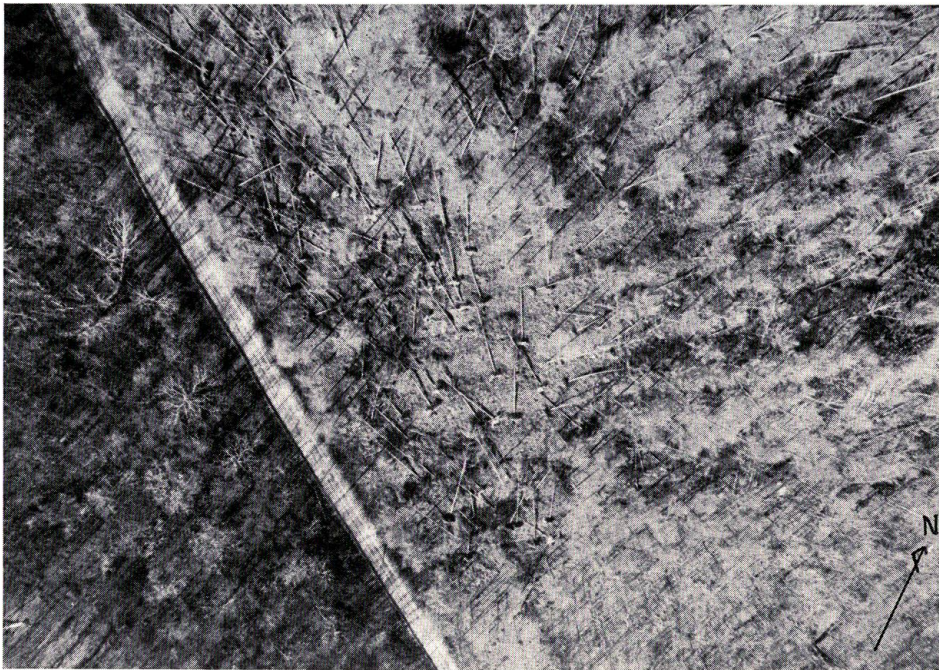
図-16 1930と1931年植栽カラマツの風倒木 (139林班)

139 林班のカラマツ造林地 (図-16) 1930~1959年植栽で被害は付表-1に示すように面積12.17 ha、本数3,275本、材積540.99 m³であった。本造林地はヨーロッパトウヒと混植したものであるが、ヨーロッパトウヒがほとんど枯死したため、現状ではカラマツ林とみて差支ない状態であった。この造林地にかぎらずアップナイ市道沿いの林木はほぼ道路に沿って北西方向に倒れているが、道路から離れた斜面に入ると斜面の上の方に向かって倒れているものが目立っている。なお本造林地の写真には長さ10 mの南北を指す白布の写っているものもあるので、ここにはのせないが、それらも参考にしながら観察を行なった。

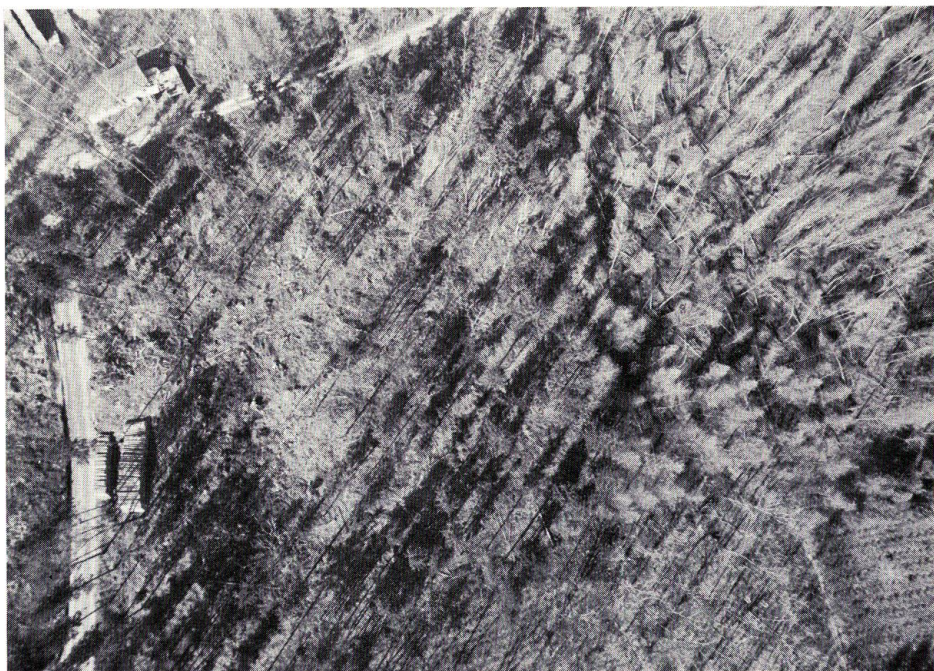
図-17 1957と1959年植栽カラマツ風倒木および1940年植栽のヨーロッパトウヒ風倒木整理後の状況(140林班)

140 林班のカラマツおよびヨーロッパトウヒの造林地 (図-17) カラマツは1959年植栽で被害は付表-2に示すように面積2.42 ha、本数858本、材積78.44 m³であった。右上にはその造林地の北西の一部が写っている。若齢林であるので完全には倒れていないが、傾斜木、屈曲木などが目立っている。写真左の常緑樹疎林は1916年植栽のヨーロッパトウヒの造林地で、被害は付表-3に示すように面積0.55 ha、本数209本、材積85.01 m³で、庁舎に近いので早急に整理した。残存木は樹高の低い被圧木である。

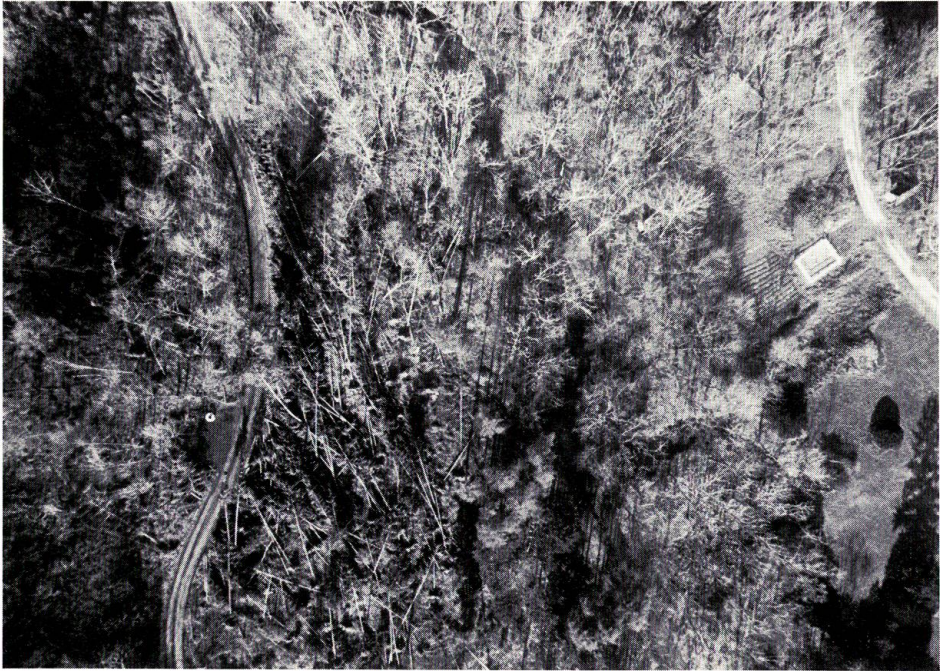
図-18 1915年植栽ヨーロッパトウヒの風倒木, ストローブマツとヤチダモの風倒木が小数ある (129林班)

129 林班のヨーロッパトウヒ造林地(図-18) 1915年植栽の稀少の古い造林地で被害は付表-3に示すように面積0.69 ha, 本数196本, 材積81.52 m³である。この造林地には同齡のストロブマツがごくわずかに混在していた。また河畔にはヤチダモ中径木の風倒木が数本見られた。風倒木の倒れている方向は他の造林地と同じく主に北西であった。

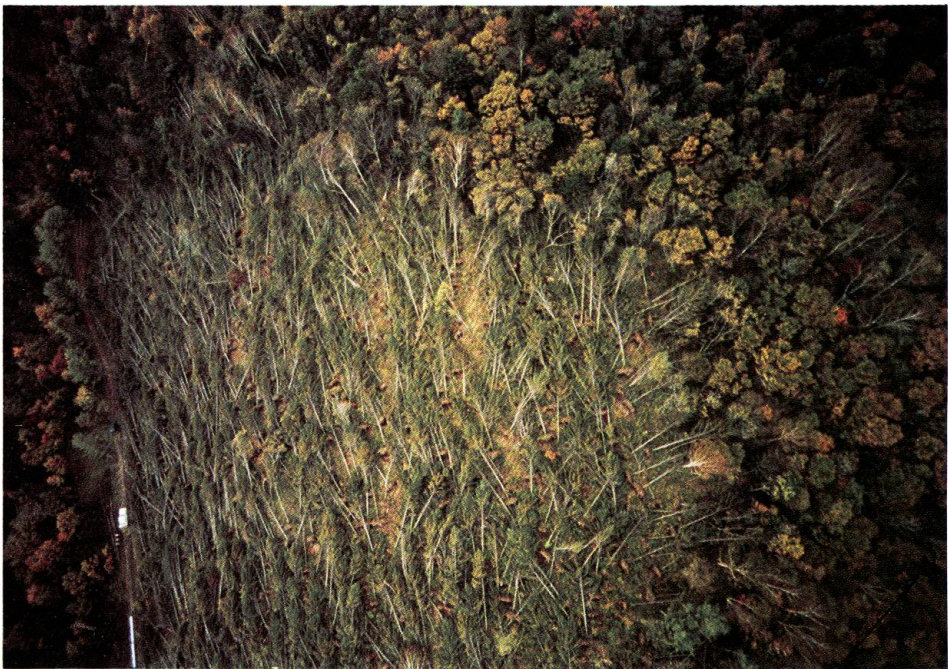
図-19 1939年植栽チョウセンゴヨウの風倒木 (317林班)

317 林班のチョウセンゴヨウ造林地(図-19) 1939年植栽で被害は付表-4に示すように面積2.38 ha, 本数1,477本, 材積355.29 m³であった。この造林地は北海道では珍しいよく成林した貴重な森林であった。リスが種子を運んで林内に散布するので、それを対象にして研究が進められていた。かつて試験のため一部択伐した時にわずかながら風倒木がみられたが、今回の台風では全林が完全に倒壊した。風倒木の倒れている方向は他の造林地と同じように林道に沿って北西の方向であった。

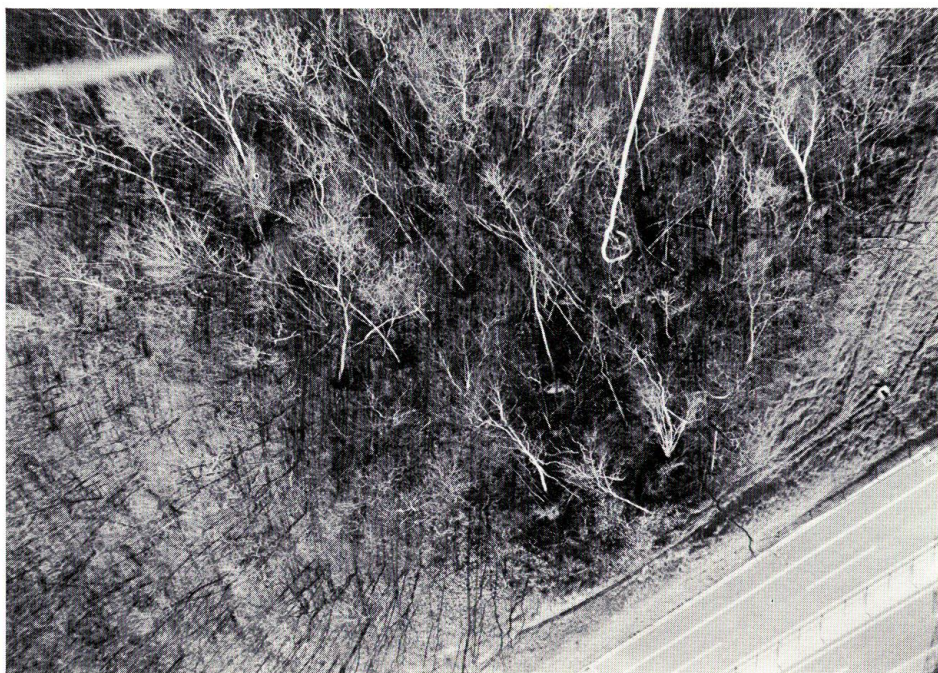
図—20 1918~1926年植栽ニセアカシアの風倒木(101林班)

101 林班のニセアカシア造林地(図-20) 1918~1926年植栽で被害は付表-4に示すように面積9.94 ha, 本数1,076本, 材積212.14 m³であった。ニセアカシアは針葉樹と異なり直立するものが少いので、風倒による被害を写真によって判定することは困難であるが、図-20の写真では根返りの様子がかかなりはっきり観察でき、風倒木の倒れている方向は高速道路を参考にするとほぼ北西の方向であり、他の造林地と同様である。

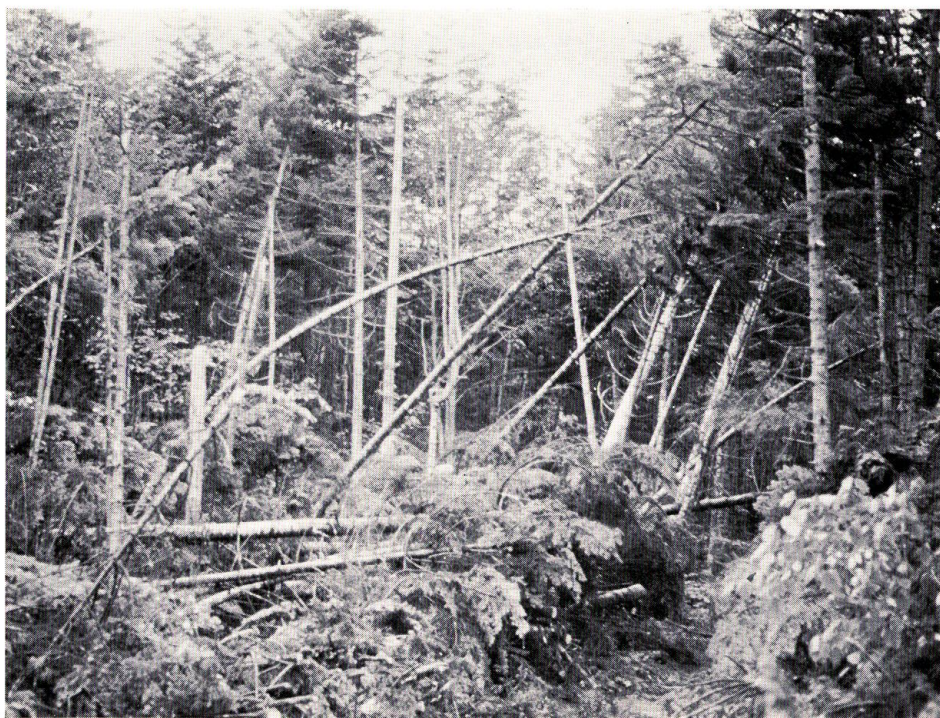
図—21 138林班のトドマツ風倒木

なお参考のために被害状況を地上で側面から撮影したのでトドマツ (138 林班) を図-21 に、カラマツ (208 林班) を図-22 に、チョウセンゴヨウ (317 林班) を図-23 に示す。

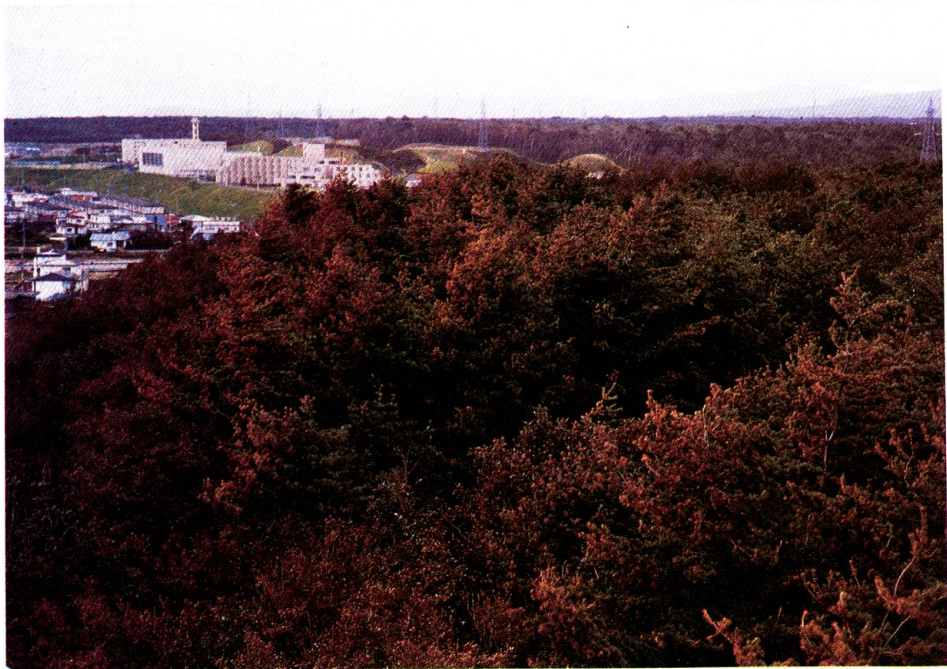
図-24 台風時の潮風によって褐変したヒダカゴヨウと広葉樹の葉 (308 林班)
Fig. 24. Japanese strobilus pine and broad-leaved tree leaves damaged by strong sea saline wind during the typhoon (compartment 308).

台風の通過後数日にして森林の広い範囲にわたって樹木の葉が褐色に変化した。その様子は図-24にみられるように、同一樹木にあっても南側の褐変が目立っていた。この特色は千歳市附近の高速道路に面した樹木にもはっきりと見る事ができた。これは常風では樹葉の褐変を起すほど大量には運ばれない海水が、台風によって短時間に遠くまで、多量に運ばれたことによるものと考えられた。
