# 模型へリコプターによる風倒木調査と潮風害の研究\*

# 川瀬 清\*\* 太田路一\*\*

Investigation of the Fallen Trees by a Model Helicopter and the Sea Saline Wind Damages of Tree Leaves\*

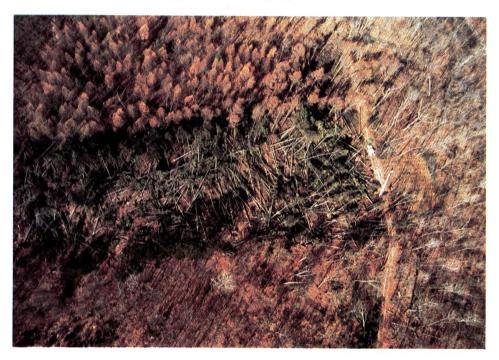
図-7 1928 年植栽トドマツの風倒木 (141 林班)

141 林班のトドマツ造林地 (図-7) この造林地は 1928 年の植栽である。 被害は 付表-2 に示すように面積 0.59 ha, 本数 600 本, 材積 130 m³ であった。写真の右中央, 林道を横切って

いる白線は長さ 10 m の白布で、片方の端に見える白い点は北を示すために立っている白衣着用の人間である。倒木の主方向は北西であるので、強い南東風によって倒れたことが理解できる。風倒木の高さ(長さ)は傾斜の方向や度合、撮影の方向などによって異なるので正確な判定はできないが、スケールに使用した 10 m の白布と比較すると 15 m 以上であることははっきりわかる。なお写真は立体視できるように連続して撮影してあるので、2 枚を組合せてみると傾斜の状態などはかなりくわしく観察することができる。

Fig. 7. Todomatsu fir fallen trees planted in 1928 (compartment 141). White line crossed by the path is ten-meter cloth and points to the north.

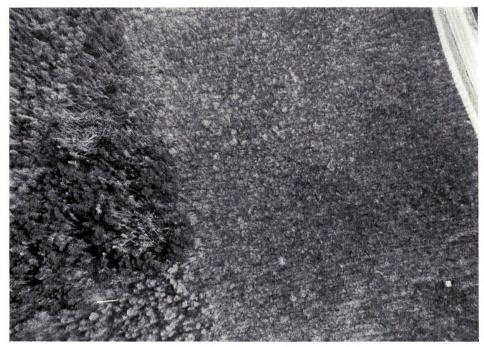
図―8 1930 年植裁トドマツの風倒木 (306 林班)

306 林班のトドマツ造林地(図-8) この造林地は 1930 年の植栽で被害は 付表-2 に示すように面積 1.20 ha、本数 655 本、材積 126.26 m³ であった。この造林地の近くの林道には樹木がおおいかぶさっていて、ヘリコプターの位置を確認できる見晴しのよい空地がなかったので、約 200 m 離れたヘリポートから飛行させ、トランシーバーを用いて操縦者と現地にいるシャッターマンが連絡しながら撮影したため、かなり高空からの写真である。風倒木の倒れている方向は複雑に乱れているが、大部分は北の方向であり、南からの強風によって倒れたことが理解できる。白布の線は 141 林班の場合と同様に南北を指しており、太く見える方が北である。なお右上部に高速道路が見えており、道路に沿った林縁にみられる帯状物は高速道路から森林を保護する試験を実行中の防風網であり、下方の白色の四角形は C 鉄塔 (道路から 40 m

Fig. 8. Todomatsu fir fallen trees planted in 1930 (compartment 306). White line is ten-meter cloth.

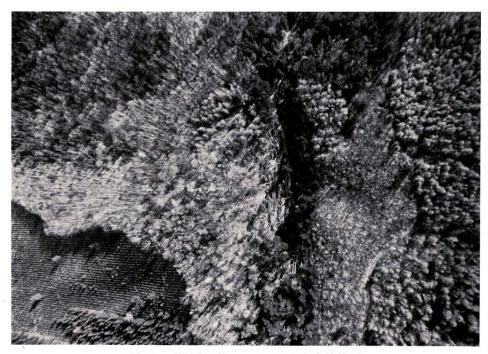
図-9 1950年植栽トドマツの風倒木 (122 林班)

Fig. 9. Todomatsu fir fallen trees planted in 1930 (compartment 122).

122 林班のトドマツ造林地(図-9) 1930年の植栽で被害は付表-2に示すように面積 1.97 ha, 本数 1,371 本, 材積 260.08 m³ であった。この造林地は苫小牧地方演習林の中では比較的深い谷の両斜面にあるもので、風倒残存木や林道沿いの林木の状態からヘリコプターを見失う心配があったので、かなり高い高度で飛行させたため、写真上方に矢印で示した白布の線も確認することがむずかしいほどであるが、風倒の状態は谷に沿った北西方向のものが多く見られる。

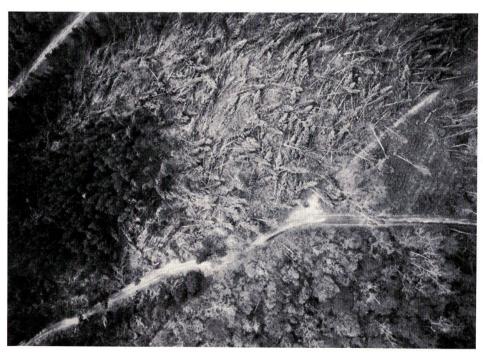
図-10 1935~1938 年植栽トドマツの風倒木 (138 林班)

138 林班のトドマツ造林地(図-10) 1935~1938 年の植栽で被害は 付表-2 に示すように面積 9.63 ha, 本数 3,583 本, 材積 636.80 m³ であった。 風倒木の倒れている方向は写真左上に見えるアッペナイ市道に沿っているものが大部分で、西北であることから、南東の強風によるものであることが理解できる。この写真では林道を参考にすると位置や方位を確認しやすいが、紅葉期にとった写真は対照物がない場合でも立木の形や葉の色などを参考にして、比較的容易に現地との照合ができることを示している。

Fig. 10. Todomatsu fir fallen trees planted in 1935~1938 (compartment 138).

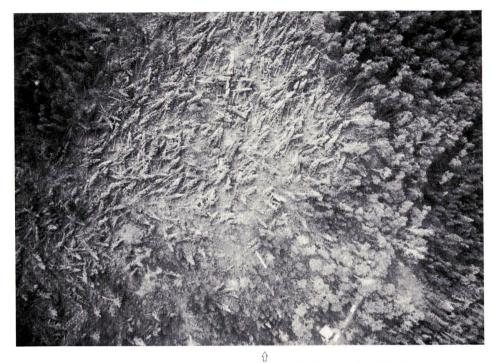
図-11 1937 と 1940 年植栽トドマツの 風倒木 (311 林班)

311 林班のトドマツ造林地(図-11) 1937と1940 年 植 栽で被害は 付表-2 に示すように 面積 11.19 ha, 本数 3,725 本, 材積 620.73 m³ であった。この写真の 10 m の白線の方向は南北を

Fig. 11. Todomatsu fir fallen trees planted in 1937 and 1940 (compartment 311). White line does not point to the north.

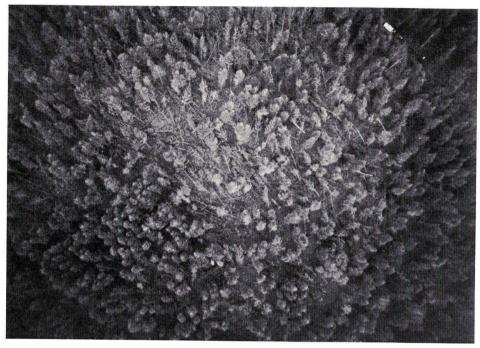
図-12 1937 と 1940 年植栽トドマツの 風倒木 (311 林班)

Fig. 12. Todomatsu fir fallen trees (compartment 311).

指していない。風倒木の倒れている方向は林道の方向で知ることができる。この林道は山の神第2林道で南東から北西に通じているから、風倒木の倒れている方向は北西であることがわかる。なお参考のため同地点上空でやや斜め方向に広範囲の森林を撮影した写真を図-12に示す。これによると広葉樹林にはほとんど風倒木がみられないから、被害があったとしても軽微であることが推定できる。

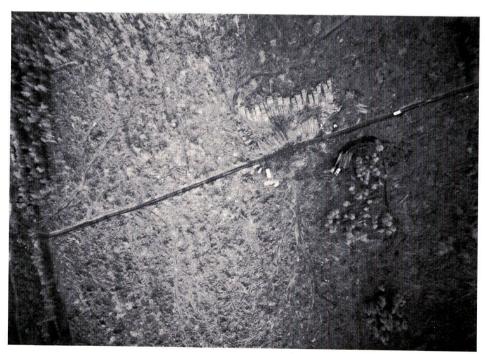
図―13 1954 1955 年植栽カラマツの風倒木 (208 林班)

Fig. 13. Karamatsu larch fallen trees planted in 1954 and 1955 (compartment 208).

208 林班のカラマツ造林地(図-13) 1954と55年 植栽で被害は 付表-1 に示すように面積 24.22 ha,本数 12,716本、材積 1,376.07 m³であった。この造林地は激・中害造林地の中ではもっとも若齢のものであって、完全な倒木が少なくて傾斜木が多く、他の風害地のようにほぼ一斉の被害は受けていないが、中央の激害地ではほぼ北西に通じる林道と平行して倒れている。傾斜木の多いところは立体視するか、梢頭の列の乱れによって被害の状況を知ることができる。この造林地の中には被害を受けなかった林木も混在していたが、今後の育林事業における取扱い方がむずかしいので 図-14 に示すように皆伐して整理した。

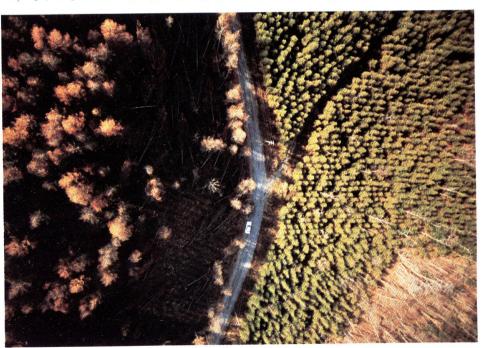
図-15 1952 年植栽カラマツの風倒木 (136 林班)

136 林班のカラマツ造林地(図-15) 1952 年植栽で被害は 付表-1 に示すように面積 5.01 ha,本数 1,000 本,材積 160.09 m³ であった。 風倒木の倒れている方向はアッペナイ市道に平行の西北であるので,強風が道路に沿って南東から吹いたことがわかる。今回の風害造林地において,もっとも風当りが強いと考えられる林縁部に,強風に耐えて残った林木が各所でみら

Fig. 15. Karamatsu larch fallen trees planted in 1952 (compartment 136). Right side is young plantation of white pine.

れたが、これは林縁の樹木が充分日光に浴して育ち、平常の強風に刺激されながら強固な根張りを作り上げたものと考えられる。なお道路を距てた右側の常緑樹は1967年植栽のストローブマツで被害はなかった。

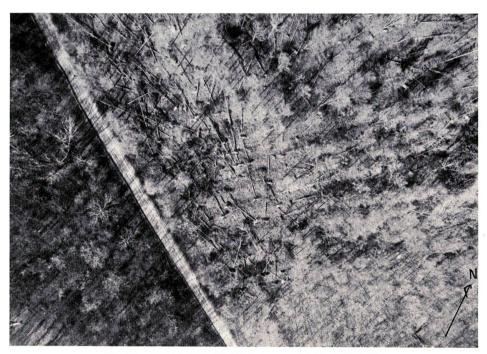
図-16 1930 と 1931 年植栽カラマツの風倒木 (139 林班)

139 林班のカラマツ造林地(図-16) 1930~1959 年植栽で被害は 付表-1 に示すように面積 12.17 ha,本数 3,275 本、材積 540.99 m³ であった。本造林地はヨーロッパトウヒと混植したものであるが、ヨーロッパトウヒがほとんど枯死したため、現状ではカラマツ林とみて差支ない状態であった。この造林地にかぎらずアッペナイ市道沿いの林木はほぼ道路に沿って北西方向に倒れているが、道路から離れた斜面に入ると斜面の上の方に向って倒れているものが目立っている。なお本造林地の写真には長さ 10 m の南北を指す白布の写っているものもあるので、ここにはのせないが、それらも参考にしながら観察を行なった。

Fig. 16. Karamatsu larch fallen trees planted in 1930 and 1931 (compartment 139).

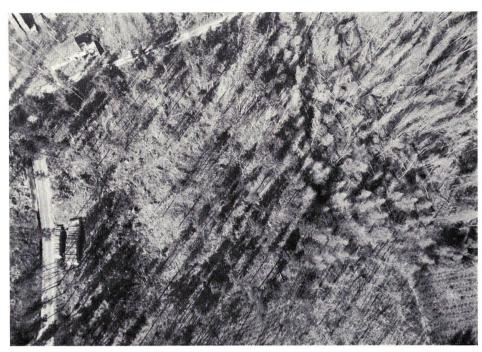
図-17 1957と1959 年植栽カラマツ風倒木および 1940 年植栽 のヨーロッパトウヒ風倒木整理後の状況 (140 林班)

140 林班のカラマツおよびヨーロッパトウヒの造林地(図-17) カラマツは 1959 年植栽で被害は 付表-2 に示すように面積 2.42 ha,本数 858 本、材積 78.44 m³ であった。右上にはその造林地の北西の一部が写っている。若齢林であるので完全には倒れていないが、傾斜木、屈曲木などが目立っている。写真左の常緑樹疎林は 1916 年植栽のヨーロッパトウヒの造林地で、被害は 付表-3 に示すように面積 0.55 ha,本数 209 本、材積 85.01 m³ で、庁舎に近いため早急に整理した。残存木は樹高の低い被圧木である。

Fig. 17. Karamatsu larch fallen trees planted in 1957 and 1959 and circumstance after cutting and logging the fallen trees of Norway spruce planted in 1916 (compartment 140).

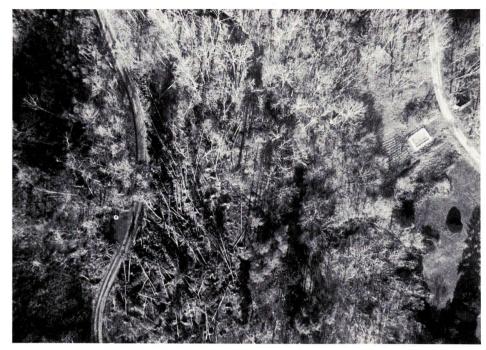
図-18 1915 年植栽ヨーロッパトウヒの風倒木, ストローブマツと ヤチダモの風倒木が小数ある (129 林班)

129 林班のヨーロッパトウヒ造林地(図-18) 1915 年植栽の稀少の古い造林地で被害は付表-3 に示すように面積 0.69 ha,本数 196 本、材積 81.52 m³ である。この造林地には同齢のストローブマツがごくわずか混在していた。また河畔にはヤチダモ中径木の風倒木が数本見られた。風倒木の倒れている方向は他の造林地と同じく主に北西であった。

Fig. 18. Norway spruce fallen trees planted in 1915 (compartment 129).

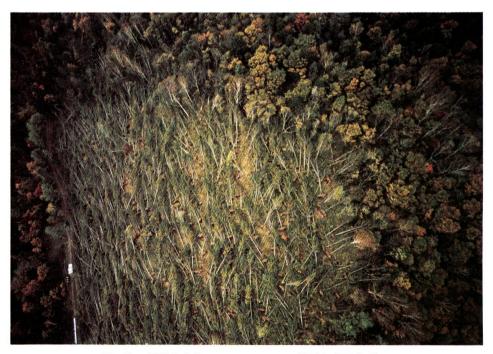
図-19 1939 年植栽チョウセンゴヨウの風倒木 (317 林班)

317 林班のチョウセンゴヨウ造林地(図-19) 1939 年植栽で被害は 付表-4 に示すように 面積 2.38 ha, 本数 1,477 本, 材積 355.29 m³ であった。この造林地は北海道では珍しいよく成林した貴重な森林であった。リスが種子を運んで林内に散布するので、それを対象にして研究が進められていた。かつて試験のため一部択伐した時にわずかながら風倒木がみられたが、今回の台風では全林が完全に倒壊した。風倒木の倒れている方向は他の造林地と同じように林道に沿って北西の方向であった。

Fig. 19. Korean pine fallen trees planted in 1939 (compartment 317).

White line points north-west direction.

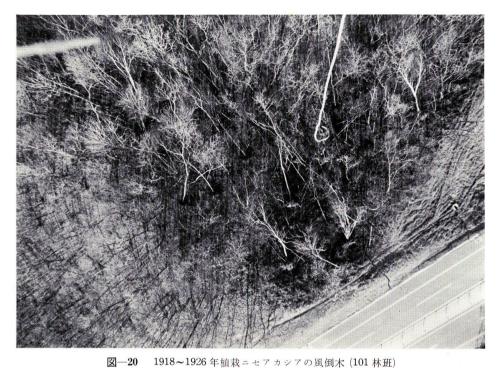
101 林班のニセアカシア造林地(図-20) 1918~1926 年植栽で被害は 付表-4 に示すように面積 9.94 ha, 本数 1,076 本, 材積 212.14 m³ であった。ニセアカシアは針葉樹と異なり直立するものが少いので、風倒による被害を写真によって判定することは困難であるが、図-20 の写真では根返りの様子がかなりはっきり観察でき、風倒木の倒れている方向は高速道路を参考にするとほぼ北西の方向であり、他の造林地と同様である。

Fig. 20. Locust fallen trees planted in 1918~1926 (compartment 101).

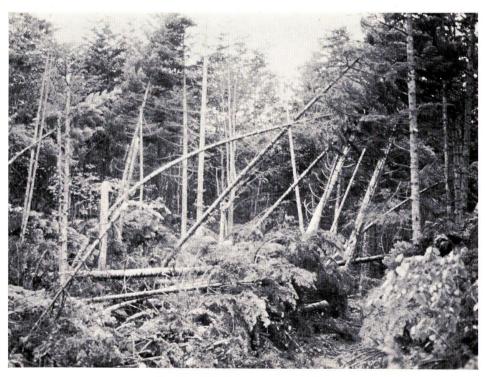
図-21 138 林班のトドマツ風倒木

Fig. 21. Todomatsu fir fallen trees (compartment 138).

なお参考のために被害状況を地上で側面から撮影したのでトドマツ (138 林班) を 図-21 に、カラマツ (208 林班) を 図-22 に、チョウセンゴョウ (317 林班) を 図-23 に示す。

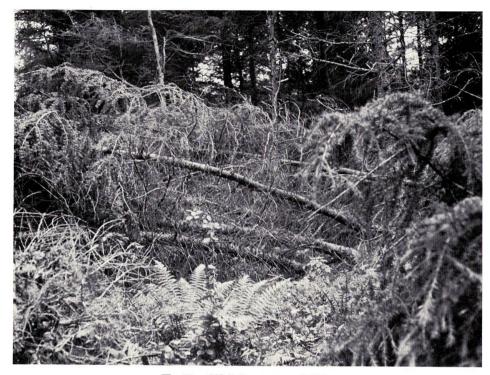
図―22 208 林班のカラマツ風倒木

Fig. 22. Karamatsu larch fallen trees (compartment 208).

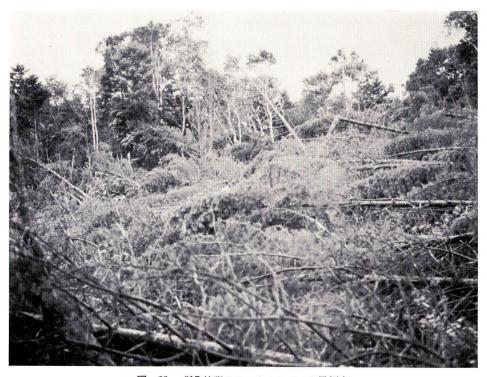
図―23 317 林班のチョウセンゴヨウ風倒木

Fig. 23. Korean pine fallen trees (compartment 317).

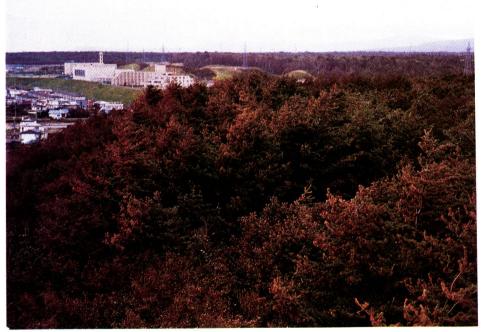
図-24 台風時の潮風によって褐変したヒダカゴヨウと広葉樹の葉 (308 林班)

Fig. 24. Japanese strobus pine and broad-leaved tree leaves damaged by strong sea saline wind during the typhoon (compartment 308).

台風の通過後数日にして森林の広い範囲にわたって樹木の葉が褐色に変化した。その様子は 図-24 にみられるように、同一樹木にあっても南側の褐変が目立っていた。この特色は千歳市附近の高速道路に面した樹木にもはっきりと見ることができた。これは常風では樹葉の褐変を起すほど大量には運ばれない海水が、台風によって短時間に遠くまで、多量に運ばれたことによるものと考えられた。
