II-16 作業道の流出と復旧

藤 戸 永 志

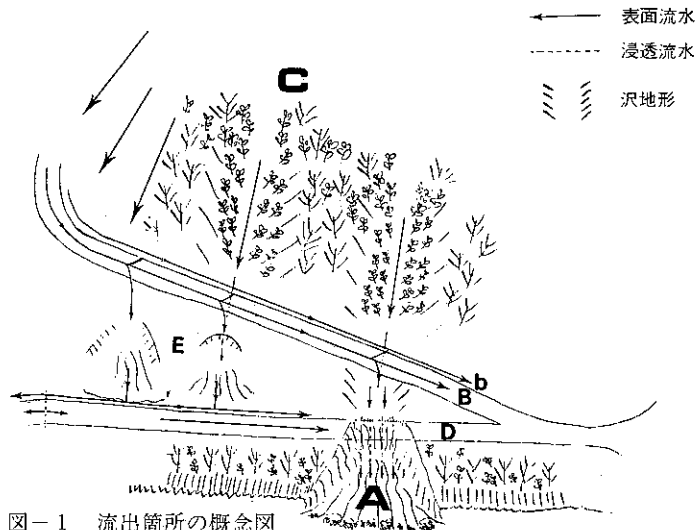
図-1 流出箇所の概念図

発生地点は、総合経営試験林作業道の179林班内の下道である。図-1の(A)地点で今春の融雪時に被害が発生し、10m区間で深さ2.5mに及ぶ作業道が流出した。流出した土砂は、かなり水分を含んでいたらしく、下部の農地にまで流下し堆積した。

流出部分(A)は小さな沢型の地形を横断していて、ほとんど盛土によって作設を行っていた所である。調査により、この地点(A)は、かなりの広い範囲から水が集って来る地形で、しかも排水処理が不十分な状態になっていたことがわかった。

縦道の側溝(b)と盛土部分(A)の排水が不十分になっていたため、図-1で示すように上流域(C)からの水は縦道(B)の路面を流下し、今回流出が起った部分(A)に集っていた。また(A)地点では、盛土流出後にも浸透水の吹出しが見られていた。

これまでも縦道(B)と下道(D)の間の切取法面の風化土層(E)にも小規模な流出・崩壊が見られ、今回の流出した盛土部分(A)では、昨年(昭和58年)にもわずかな陥没が発生していた。このようなことから、流出した部分(A)は、これまでかなりの水分を含む状態になっていたと考えられる。

今年春の被害状況の概略は以上のようなものであるが、原因について基本的にいえることは、盛土部分(A)の排水処理が不十分であったため、流出が起ったということである。

窪みのような小さな沢でも排水処理が不十分な状態で盛土を行ったり、側溝の不整備・手入れ不足などで大量の水が盛土部分に集中すると流出が起こりやすくなる。今回の場合、そのような状況に多量の融雪水により、土層内水圧が高まり発生したと考えられる。
