II A-5 中川地方演習林における作業道の崩壊事例とその要因

中川地方演習林 北 條 元

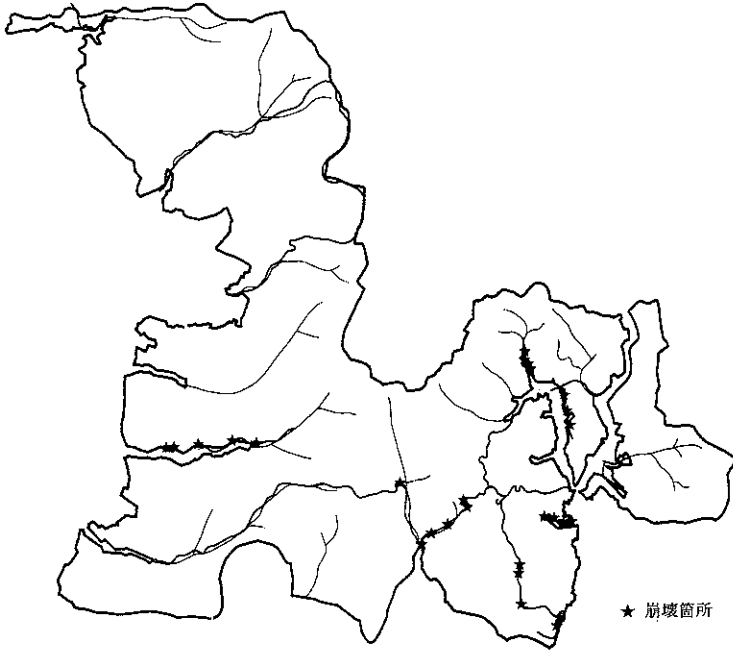
図-1 1972年集中豪雨による崩壊箇所

中川地方演習林での事例の中にも、1972年の集中豪雨時に発生した被害(7月7日から8日にかけての166mmに及ぶ豪雨のため、林内の多くの作業道が主に河川の増水による法尻の侵食によって崩壊した—図—1参照)のように、作業道崩壊の要因が比較的明かなものもみられるが、通常、頻繁に発生しているもの多くは誘因と素因の複雑な相互関係から発生するため、直接的な要因の割り出しが容易でない。今回は、特に作業道の崩壊の大きな要因の1つであると思われる素因から地質、地形、誘因からは工法を中心に音威子府地区で発生した崩壊事例に限って考察する。

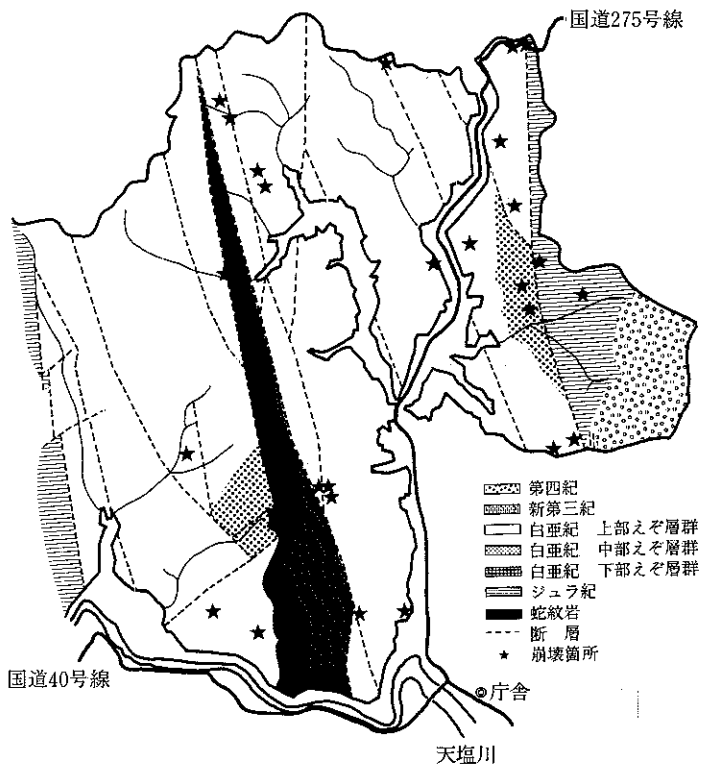
図-2 音威子府地区の地質と作業道崩壊箇所

一方、地質の特色としては、異なった地質が非常に入り組んでモザイク状に分布していること、断層が無数に入っていることがあげられる。図-2に、音威子府地区の地質、断層、崩壊箇所を示した。音威子府地区の稜線上には蛇紋岩帯が南北に走っている。また、他の地層も南北に走っているものが多く、各地質の境界には断層が多い。蛇紋岩とジュラ紀層の一部を除くと泥岩や砂岩などからなるえぞ層群堆積岩を主体とした地質であり、これらの地質は風化による影響を受けやすく、さらに地すべりを起こしやすいと考えられる。

素因(地質) 図-2からも明かなように、作業道の崩壊は断層上もしくは断層のすぐ下方で発生していることが多い。一見して蛇紋岩帯での崩壊事例が予想外に少ないようにも見えるが、蛇紋岩帯のすぐ下方での発生が多い。すなわち、蛇紋岩の地すべり堆積物上の作業道の崩壊が多いと考えられる。

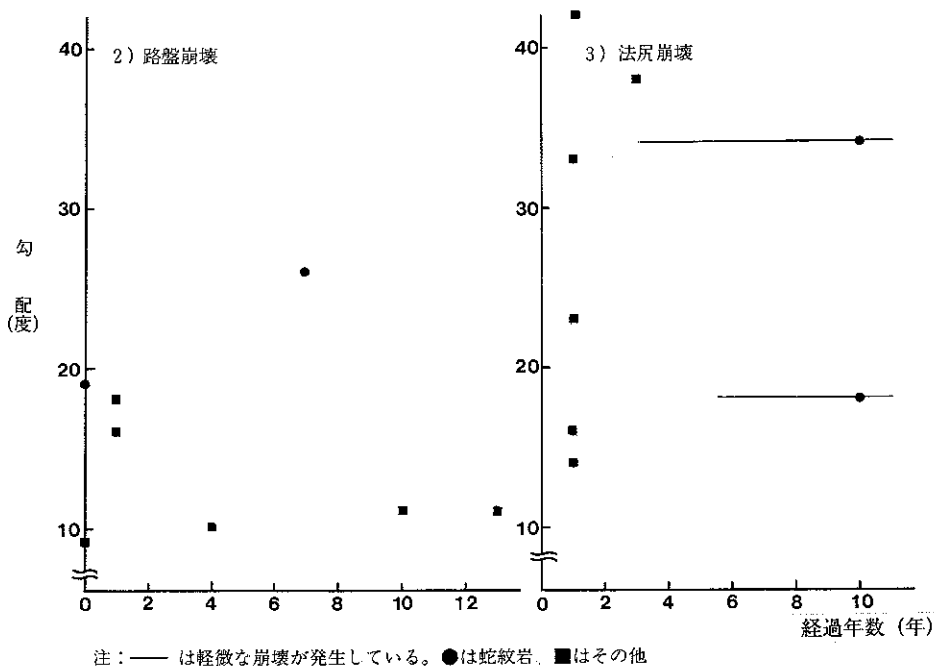
図-3 作業道作設後の崩壊発生経過年数と斜面勾配

作業道を作設した山腹斜面の傾斜と崩壊が発生するまでの作設後の経過年数を崩壊形態別(2)および3))に図-3示した。上記2)の路盤崩壊の場合の特徴は、①作設後5年以内に崩れている箇所が多く、作設途中に崩れてしまった箇所があること。②崩壊が同じ箇所でも連続して発生していること。および、③20度以下の緩斜面での発生が多いことなどがあげられる。この③については、地すべりの発生に起因するものが多いと考えられる。

これに対し、3)の法尻崩壊の特徴は、①作設した次の年に発生する機会が多いこと。②30度以上の急傾斜地から10度程度の緩斜面までの様々な、斜面で発生していることがあげられる。②については、現地状況から、斜面傾斜30度以上の崩壊箇所では、法尻が春先の融雪による増水等で機械的に侵食されて崩れていると考えられ、また、20度以下の斜面では、2)の③と同様に地すべりの発生で崩れている例が多いと考えられる。
