# **2017 年九州北部豪雨災害**

## **第一次緊急調査報告**

**平成 29 年 8 月 28 日**

**公益社団法人砂防学会**

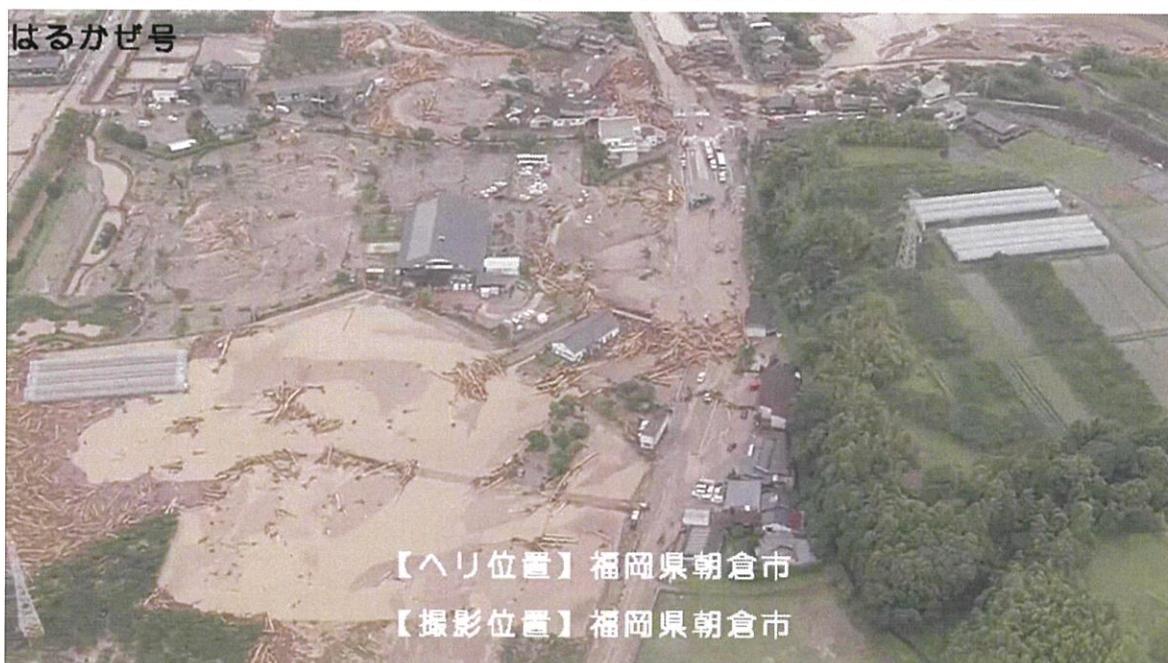
2017年（平成29年）7月5日から6日にかけて、福岡県朝倉市から大分県日田市に及ぶ比較的狭い範囲に、時間雨量100mmを超える豪雨が降った。これにより、当該地域の山間地では多数の表層崩壊が発生し、崩壊した土砂は立木（多くは人工林）とともに流量の増加している溪流に流入し、そのまま下流域へ流出した（写真—1.1）。一方、日田市小野川流域では地すべり地形を呈する山腹斜面の一部が深層から崩壊し、降雨末期に流量の低減した河川を一時的にせき止めた（写真—1.2）。これらにより、朝倉市を中心に福岡・大分両県では死者行方不明者41名、全壊229棟、大規模半壊・半壊700棟と大きな被害が発生した（8月10日現在）。

写真—1.1 防災ヘリ「はるかぜ号」による現地調査—福岡県朝倉市（7/6 13:00）

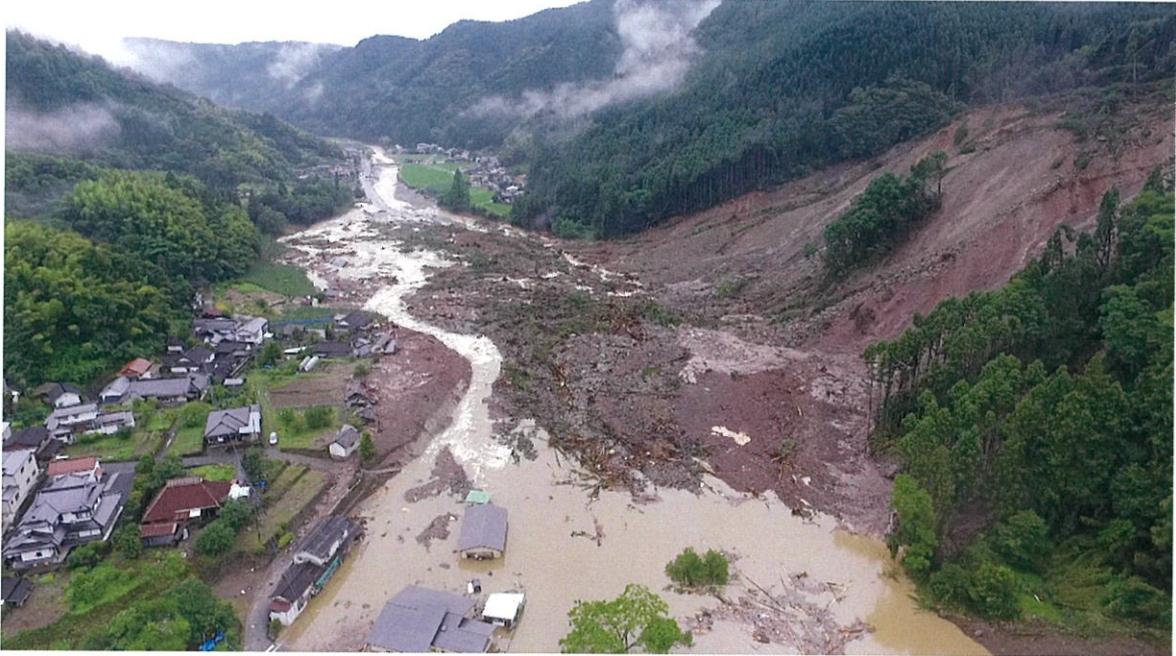
写真－1.2 TEC-FORCE ドローン飛行部隊による現地調査—大分県日田市小野地区（7/7）

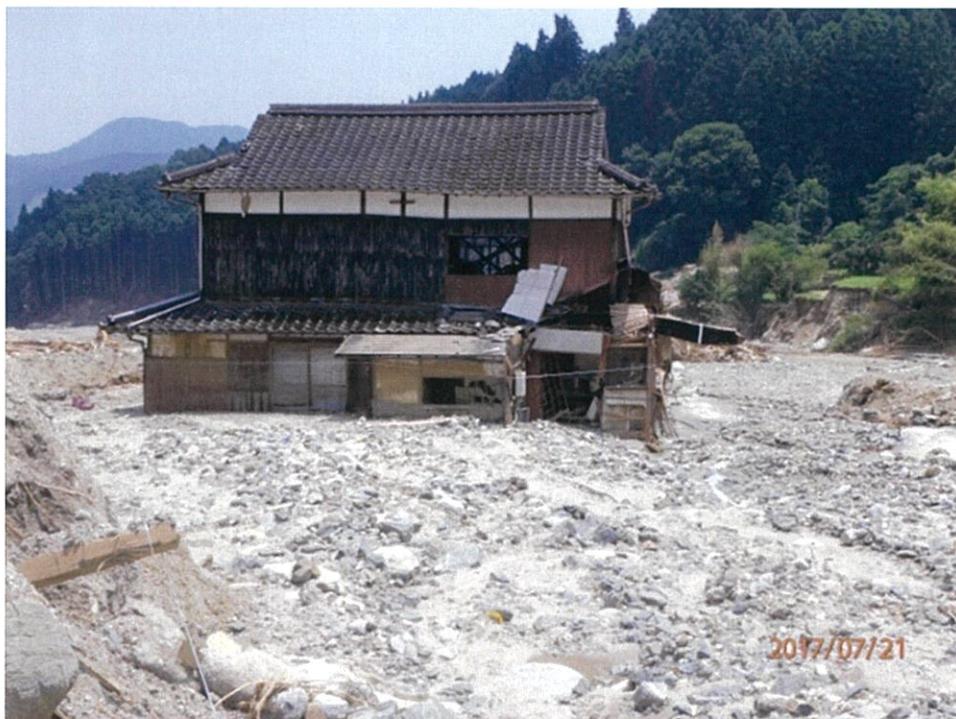
合流点から上流約 3km の区間全体にわたり、谷床の低地が大量の土砂堆積によって平坦に覆われている。堆積域の幅は、合流点から直ぐ上流と中村地区上流の狭窄部では幅 40m 位、最上流の乙石地区では幅 60m～80m、それ以外の大部分では幅 80m～120m である。土砂堆積厚は、堆積域の兩岸端付近での住宅の埋まり方から 1m～2m 程度と推察されるが、堆積域中央付近にあったと思われる元河道ではそれよりも厚いと想定される（写真－3.1）。

堆積面の縦断勾配を実測した結果は、合流点で 2 度、石詰で 2.5 度、中村で 5 度、乙石で 6 度である。堆積土砂は、細粒分のマサ土と、花崗岩および片岩（緑色片岩、泥質片岩）の石礫（径 0.5m～1.5m 程度）からなる。上流に行くにつれて石礫の割合が多くなり、かつ花崗岩の石礫よりも片岩の石礫の割合が高くなっていく。そして、後述する乙石地区直上流左岸の大きな崩壊地の直下では、片岩の石礫および片岩起源の粘土質の土砂が卓越するようになる。

流木については、太く長いものが数十本単位で集積した塊（log jam）が河床内に多数存在している。根を持った流木 3 本の、胸高直径に相当する位置での直径と流木長さを計測したところ、直径は 40cm～55cm、長さは 7.5m～17.7m の範囲であり、流木のサイズは大きい。

写真－3.1 乙石川・中村地区における土砂堆積状況（上流から下流を見下した写真）

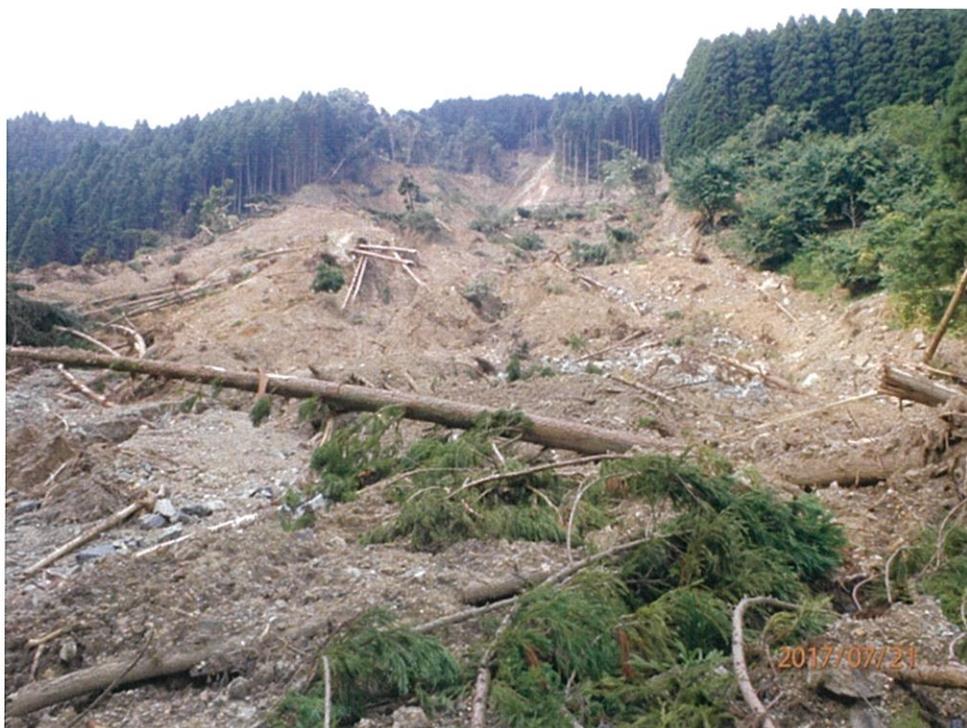
乙石集落の北西側の斜面で、崩壊長さ約 360m、崩壊高さ約 120m の大きな崩壊が発生している（写真－3.2）。崩壊は地形の違いから 3 つに区分され、上部は谷地形を示しやや急傾斜、中段は傾斜がほとんどなく平らで幅は 80m 程度、下部はやや急傾斜で幅は中段よりも広い。崩壊全体の傾斜（下端付近から頂部までの見通し角）は約 20 度と計測された。

崩壊斜面は主として割れ目を多く有する片岩からなる。崩壊土砂は径 10cm～数 10cm の石礫と、水を多く含んだ粘性土からなっていて、大量の崩壊土砂が中段から下部にかけて停止・堆積している。斜面末端の河道は崩壊した土砂で埋められているが（堆積厚は約 20m）、せき止めによる上流の湛水はなく、そこには溪流上流からの細粒土砂が平坦に堆積している。

斜面中腹に停止・堆積している土砂は、今後出水によって崩壊土砂末端の河道埋積部が洗堀された場合には、再移動する可能性が考えられる。

なお、福岡県の「土砂災害警戒区域等マップ」によると、集落の北西端の斜面が地すべりの土砂災害警戒区域に指定されている。その公示図書と上述の現地調査結果を照らし合わせると、今回の崩壊地はその指定範囲を含みつつ、さらにそこより上方の斜面も含んだ大きな範囲に及んでいると推察される。

写真－3.2 乙石川・乙石地区直上流左岸の大きな崩壊

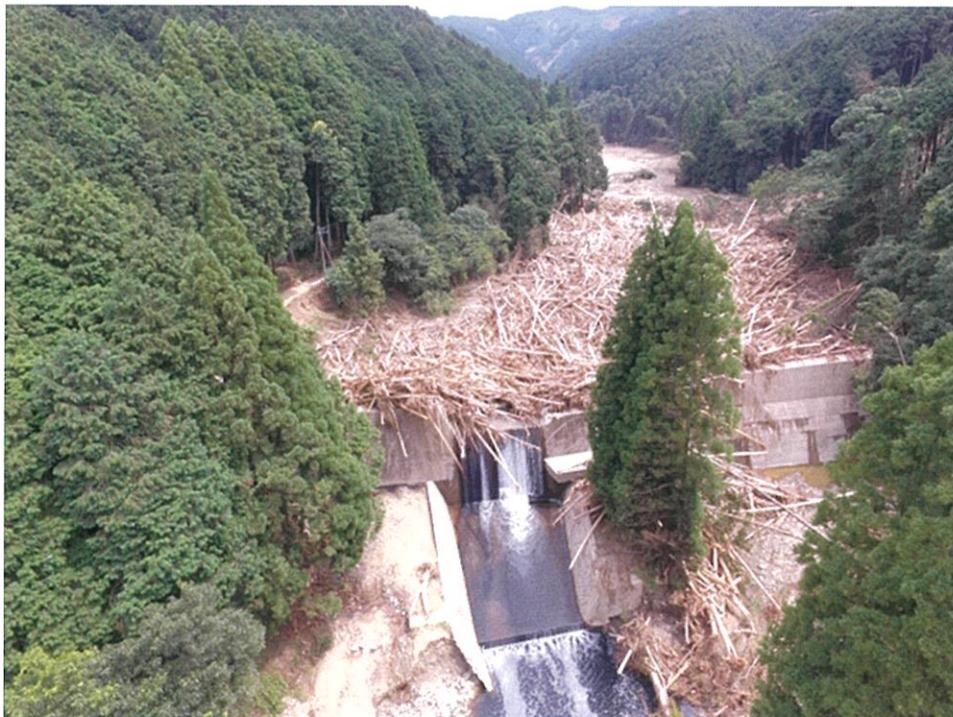
須川第一砂防堰堤は、昭和 53 年 3 月竣工、高さ 7.0m、堤長 74.8m の不透過型堰堤であり、堰堤から上流へ長さ約 100m、幅 50m～70m の範囲に、膨大な量の流木が積み上がるように堆積していた（写真－3.3）。不透過型砂防堰堤が大量の流木を捕捉した記録されるべき事例と思われる。砂防堰堤が受けた被害は、左岸側の袖の一部が直下流に落下していたことと、右岸側の斜面地山への根入れ部分の下流側において露出していたことの 2 点である。前者は流木の袖部への衝突や流木が放水路を一時的に閉塞してせき上げが生じたこと等により、袖部に大きな横向きの力が作用した可能性が、後者は右岸袖部を水が越流し、落下水によって埋め戻し土砂が洗掘された可能性がそれぞれ考えられる。

写真－3.3 妙見川・須川第一砂防堰堤における流木堆積状況

これに対する対策として、まず早急にレーザープロファイラによる地形解析を実施し、これに基づいて亀裂やしわなど斜面の変状を抽出することが第一であろう。大きな変状が抽出された場合には、対策工事をする前にまずは斜面下部に遊砂空間を設けるなど安全確保を行うことが必要と思われる。ついで、流木を伴う土砂と洪水流による河岸洗掘や堆積土砂の再浸食を軽減するために、応急的な流下断面の確保も必要となろう。同時に、妙見川での不透過堰堤による流木貯留効果を参考にして、既存の砂防堰堤の応急的かさ上げや流木捕捉ネットの敷設なども効果があるかもしれない。

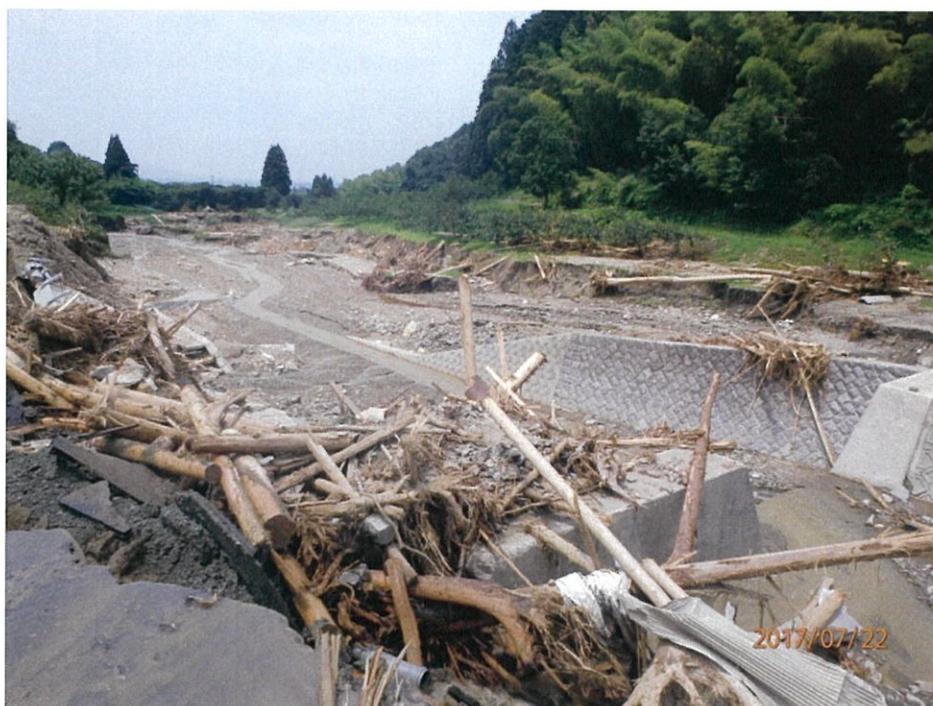
上流のため池は、幅20mほど堤体が流失する形で決壊しており、そこより下流は両岸が洗掘されて大きな流量が流れた状況を示している。堤体と同じ地盤高になっている側方の道路には水が越流した痕跡があることから、ため池は満水位を超えたことが分かる。堤体が破壊した原因（水圧に耐え切れずに堤体が決壊、あるいは越流侵食による決壊など）は不明であるが、破壊時には貯留していた水と流木が一気に下流へ流下したと思われる。また、右岸には堤防状の盛土された道路をはさんで別の小さなため池があったが、盛土の道路が決壊してため池が連結する形になっており、右岸ため池流域からの水と土砂等も下流へ流出していた。

ため池から700m上流付近に大量の流木が堆積しており、また、ため池からここまでの区間では両岸に著しい河岸洗掘が続いている（写真-3.4）。なお、河床堆積土砂は妙見川と同様で、径50cm未満の片岩の石礫と砂～シルトの細粒土砂である。一方、下流のため池は決壊していない。堤体の左岸端に設けられた洪水吐の上流入口には多くの流木が停止・堆積しており、洪水吐を通過して下流へ流下した流木もあったことを示している。

写真-3.4 奈良ヶ谷川・ため池上流区間における河岸洗掘状況（写真奥が下流）

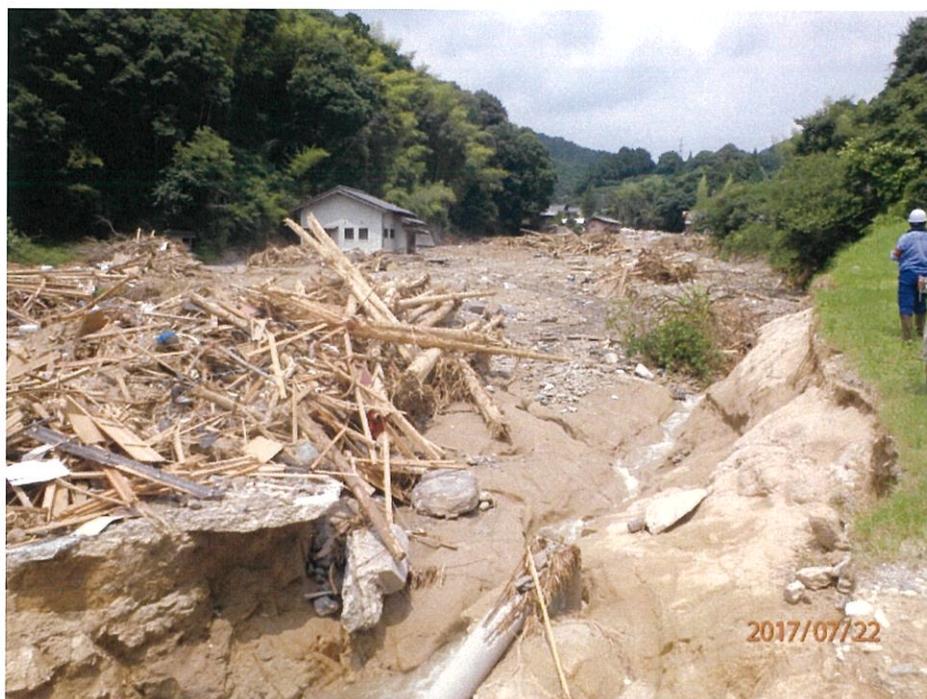
道目木地区は、Google Earth によると災害前には多数の住宅があり、住宅の間を流れる流路の幅は 5m 程度であったが、この災害では幅 30m～40m の谷底全体に氾濫流が及んでおり、兩岸の高台の住宅を残して多くの住宅が流失している（写真－3.5）。

写真－3.5 北川・道目木地区における氾濫による被害状況

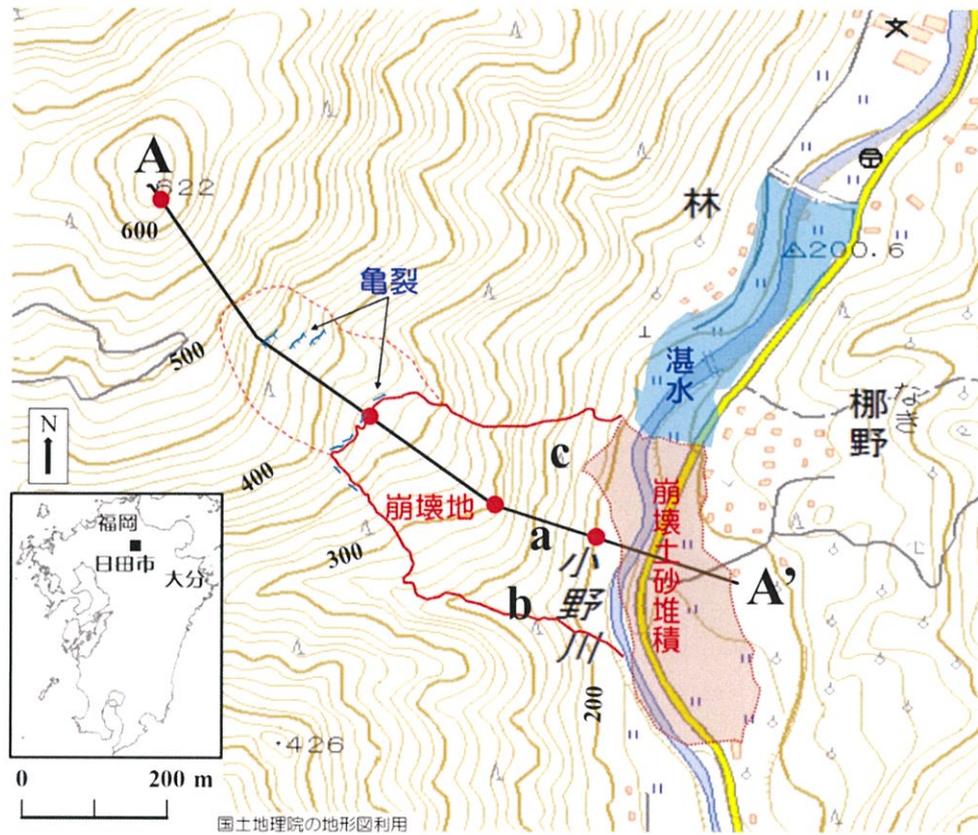
図-4.2 日田市小野地区の大規模崩壊地

大規模な崩壊は、地すべり地形を呈した斜面で発生し、標高300～370mに厚く発達していた崖錐堆積物が再移動したものである（図-4.2）。図-4.3は、図-4.2内のA-A'測線の断面図に崩壊模式図を示したものである。崩壊地の規模は、崩壊長さ約370m、最大幅約300mである。

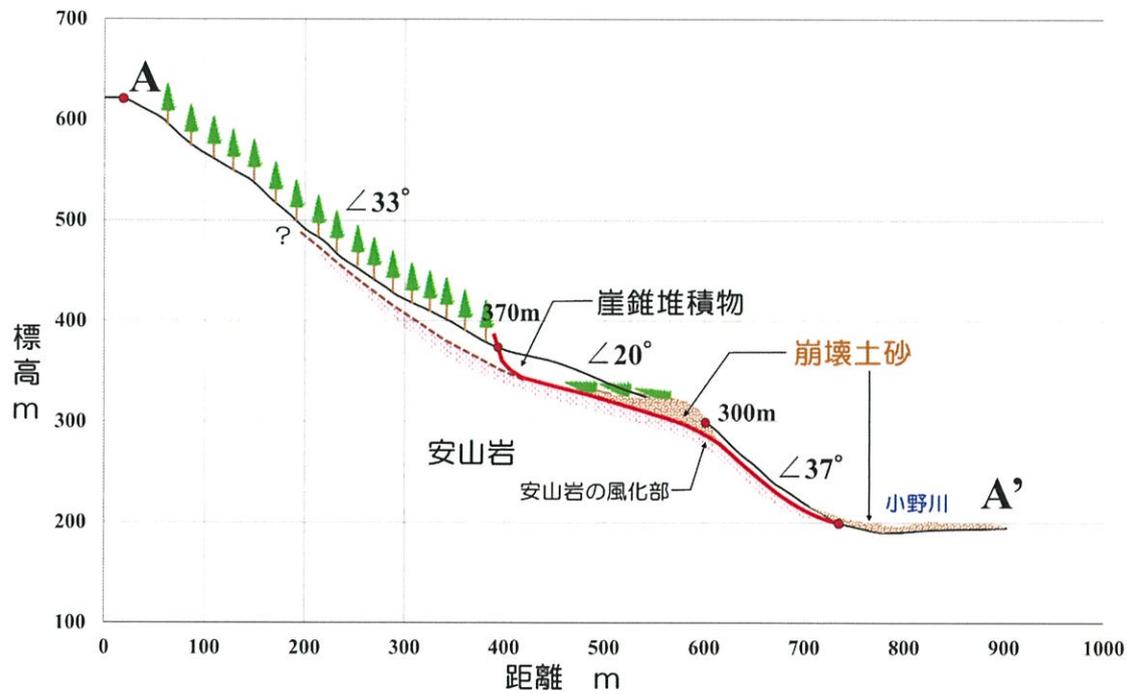
図-4.3 小野地区の崩壊模式図

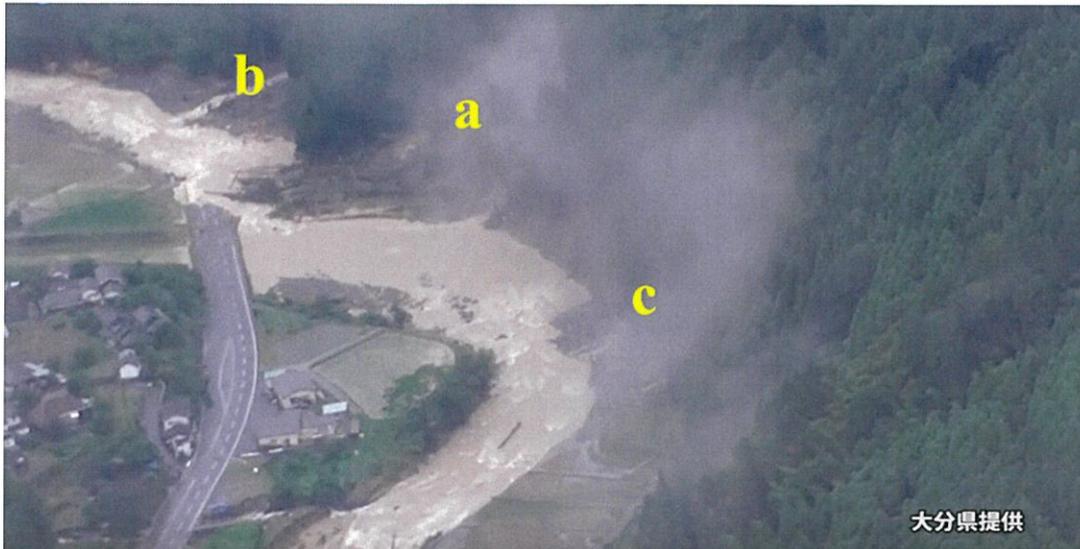
写真-4.2 小野地区を大分県防災ヘリが7月6日早朝に撮影した映像  
崩壊地下部の急斜面（図-4.2のa付近）、崩壊地に向かって左側（同b）  
および右側（同c）の溪流から土砂が流出している

報道された大分県防災ヘリ撮影映像（7月6日早朝）によると、大規模な崩壊が発生した6日10時より以前に、崩壊地下部の急斜面（写真-4.2のa付近）、崩壊地に向かって左側（同b）および右側（同c）の溪流からの土砂流出が確認でき（写真-4.2）、これらは5日夜の強雨時に発生したものと推測される。なお、a付近の急斜面には災害前から裸地が確認されるが、今回の大規模な崩壊の前兆かについては不明である（写真-4.3）。

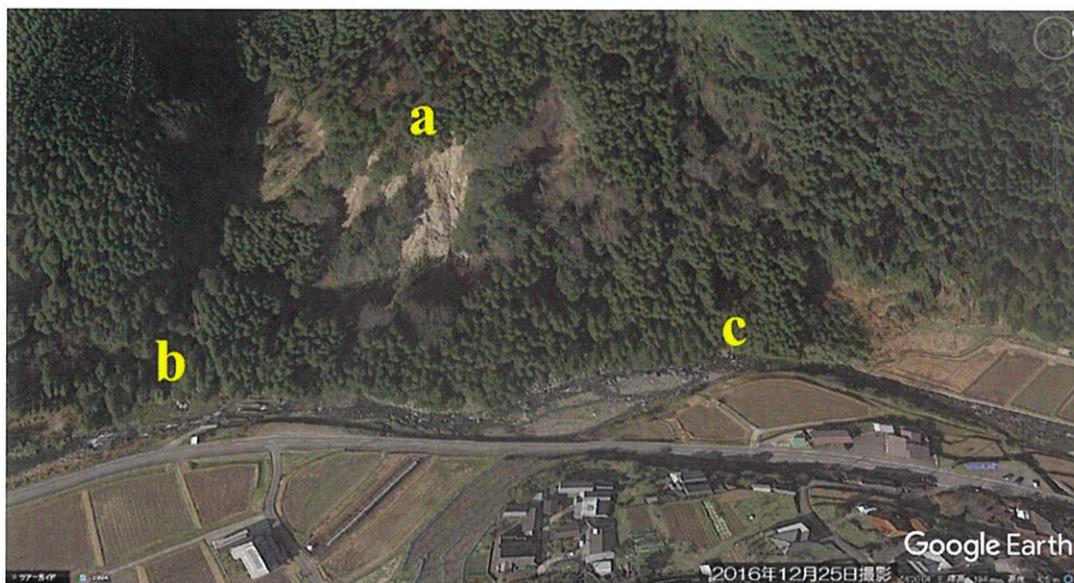
写真-4.3 小野地区の崩壊発生前の状況

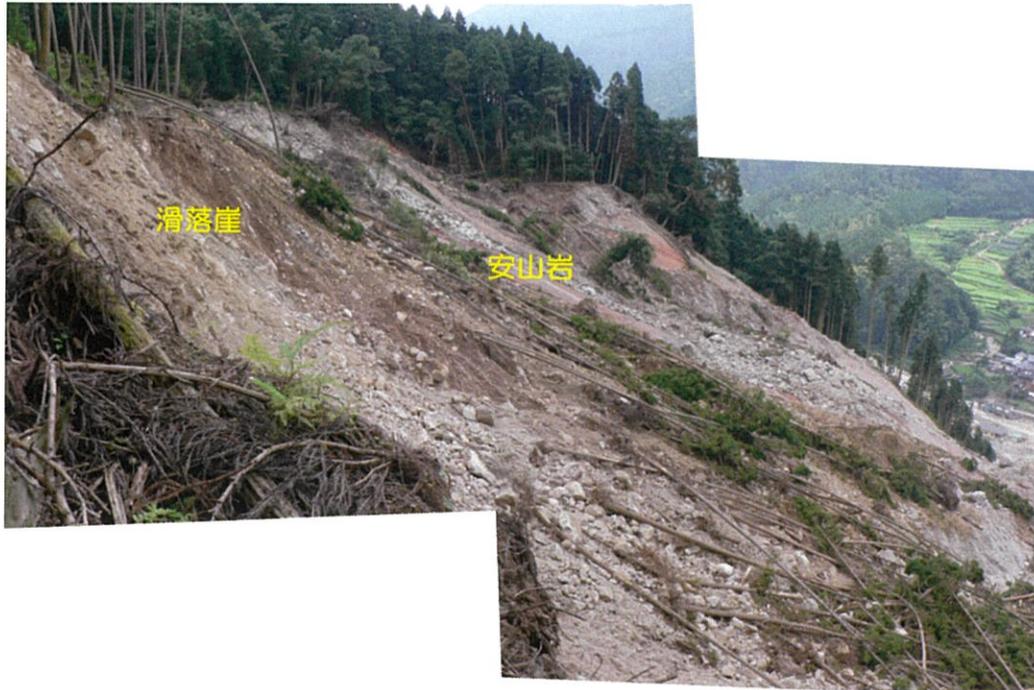
写真－4.4 小野地区の崩壊地の状況

写真－4.4 は、崩壊地内の状況であり、滑落崖には安山岩の岩塊が確認でき、崖錐堆積物の下位の安山岩は風化して赤色を呈している。今回の大雨が崖錐堆積物と安山岩の地層境界を地下水となって流下し、不安定となった崖錐堆積物が安山岩の風化部を削りながら滑落して小野川に堆積したと推定される。崩壊発生直後、崖錐堆積物と安山岩の地層境界から多量の地下水流出が確認されている。滑落した土砂の一部はその上に植わっていたスギとともに崩壊地内に留まっている（写真－4.5）。

恒久的な対策としては、大規模な崩壊が発生した斜面とその上方斜面について、地すべり対策と同様に、地表水および地下水の排除、不安定土砂の固定あるいは排除等が必要である。

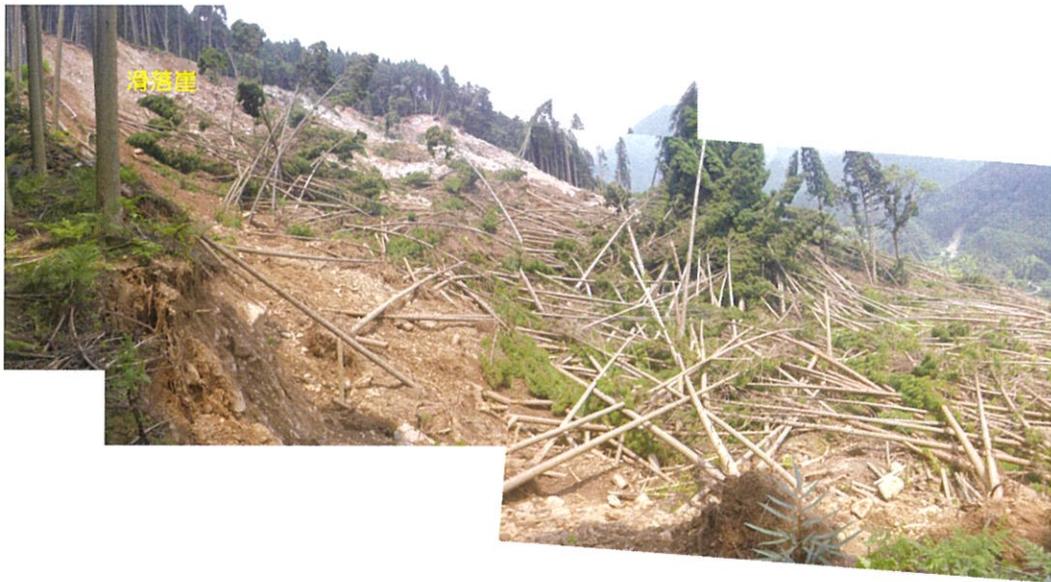
写真－4.5 崩壊地内に残存した崩壊土砂とスギ

これに対する対策として、斜面中腹に停止している土塊の荷重分散（または除去）が必要であろうし、崩壊地滑落崖上部斜面の移動量計測、アンカー固定等が急がれると思われる。上部斜面の移動量計測については、予警報システムを整備し、道路封鎖や早めの避難につなげることが必要である。また、深層の崩壊上流側の斜面の安全性については、現地踏査による斜面変状の抽出を行うとともに、これらにも移動量計測装置を

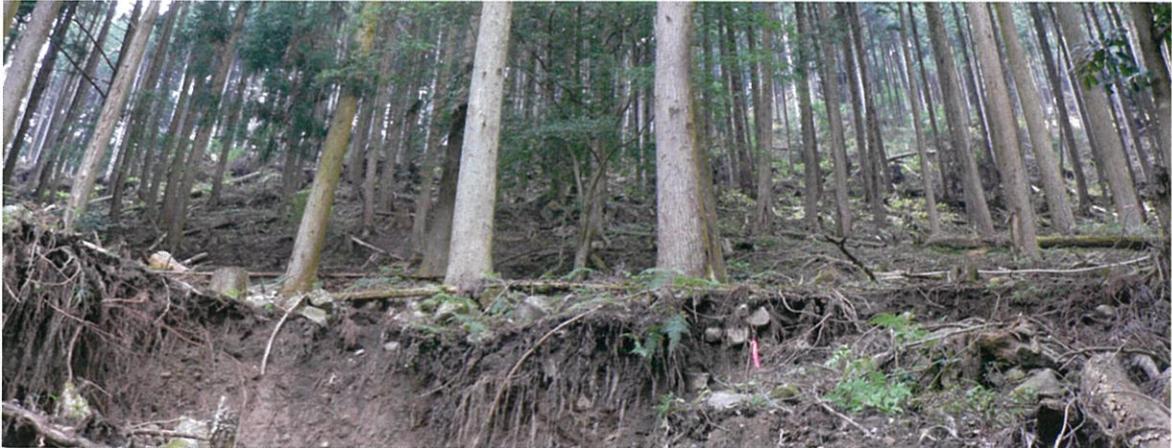
一方、崩壊地上方の標高 370～500m の斜面には崖錐堆積物が残存している（写真－4.6）。この堆積物の

地表面には今回の大雨により亀裂が生じており、また、滑落崖の上部面にも亀裂が確認された（写真－4.7）。

図－4.6 崩壊地の上方斜面の崖錐堆積物

の再移動である。崩壊地の上方斜面には崖錐堆積物が厚く残存しており、現地調査や航空レーザー測量等による堆積物の分布と亀裂、ボーリング等による堆積物の構造を調査し、再移動の危険性を評価する必要がある。

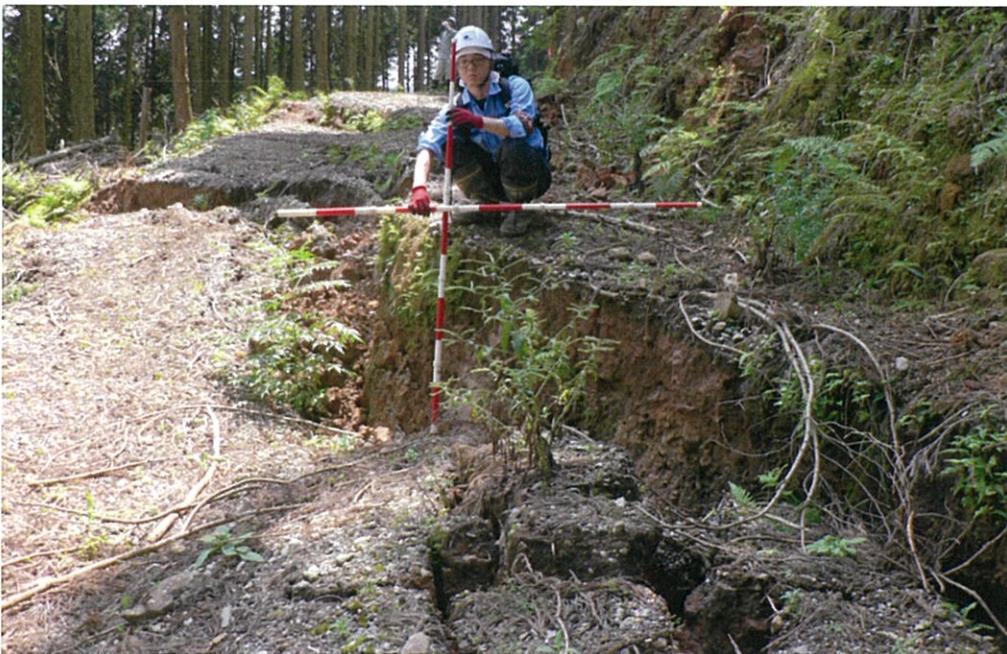
図－4.7 滑落崖の上部面に生じた亀裂
