## セメントコンクリートの呼吸作用と砂利化現象

北大名誉教授 森吉昭博

### 2. 阪神淡路大震災で被災し倒壊した阪神高速道路 3 号線のコンクリート製の橋脚

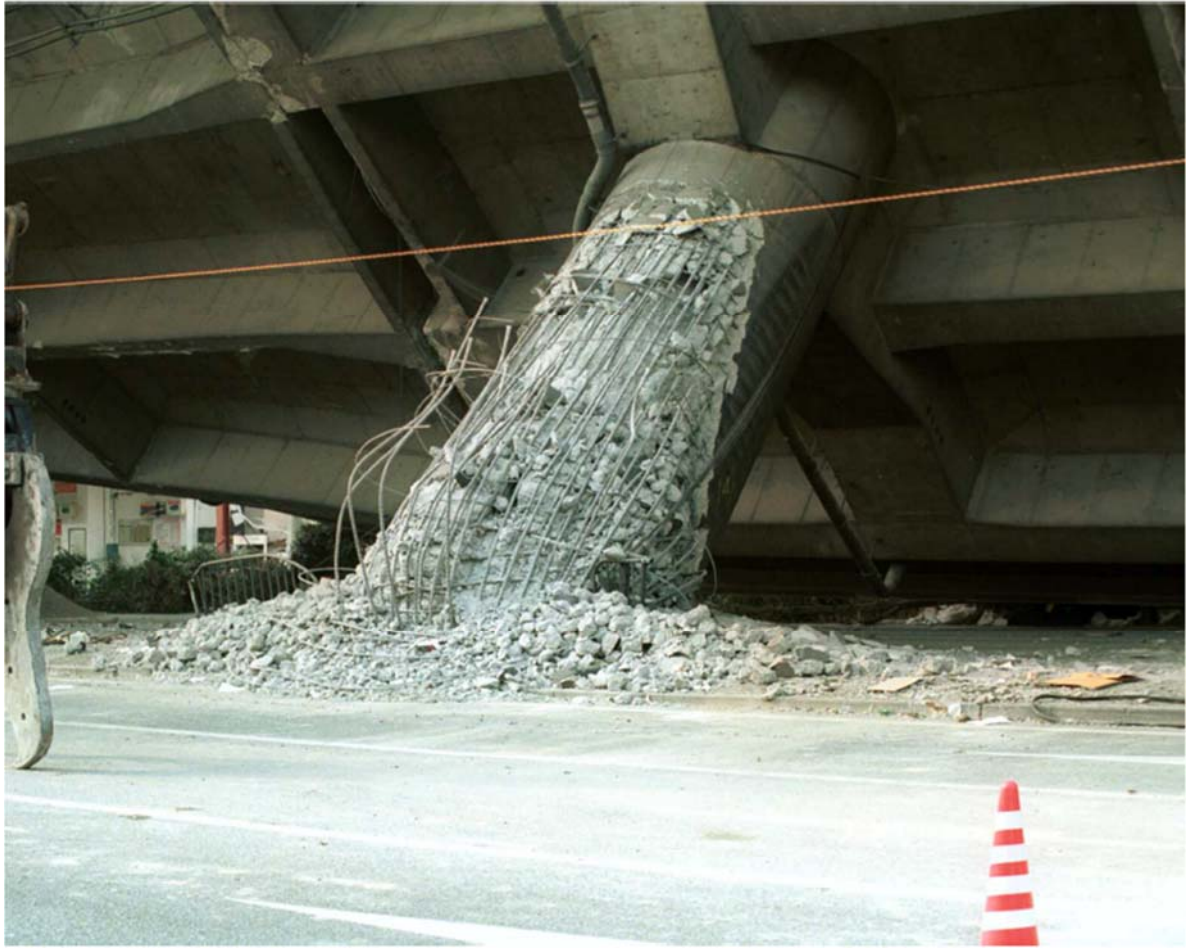
図一 1 は首都大学東京の吉嶺充俊先生が撮影された倒壊したこの橋脚の詳細な破壊状況の写真である。この高精度の写真から以下のことが分かる。

1. 地面から約 1m の高さにある縦鉄筋でそれ以上の鉄筋が無くなっている、いわゆる「段落しの鉄筋」は地面から緩やかな S 字状の形状を示し、必ずしもこの段落としの鉄筋の上部の先端付近でコンクリートが主に破断していない。S 字状となった段落としの鉄筋の曲がり具合から地上より 50 cm 程度の箇所鉄筋が大きく曲がっているため、地震の初期にはこの橋脚部分に大きな応力が掛った可能性が大きく、地震時にはこの箇所の橋脚のコンクリートから橋脚が破壊したと思われる。しかし、この S 字状となった段落としの鉄筋の上部と下部の曲がり具合から、この箇所で橋脚は簡単なせん断破壊をしないで、地震時にこの橋脚は前後に揺すられたため、このように段落としの鉄筋の上部が逆側(手前)に曲がり、かつ内部のコンクリートが細かく砕け、コンクリートの破片がこの地震で橋脚の外に飛び出し、その結果として「段落とし鉄筋」は S 字状に曲がったと思われる。従って、このとき、コンクリート製の橋脚は地震でこのように前後に揺すられたとき、内部のコンクリートが細かく砕けて内部から飛び出し、また鉄筋の周りのコンクリートが全く付着していないため、上部の高架道路のコンクリート構造物の重さ（荷重）に耐えきれず、この高架道路は図一 1 のように向こう側に倒壊したと推定される。

2. コンクリートは内部まで拳大の大きさを破壊し、それらは橋脚の上部の「首」の付近から橋脚のコンクリートが倒壊した逆側の表面全体（この図面の手前）のコンクリートが

「ずり落ち」で、拳大の大きさのコンクリートの破片が地上に多量に落下している。地上に落下したコンクリートの破片は鉄筋の太さより細かい直径 10 mm程度や粉状の細かい破片が多い。

3. 橋脚のコンクリートは内部の 30-40cm まで亀裂や大きな空洞となった部分が見られる。

4. コンクリート橋脚の破断面は全体に粉を振り掛けたように白くなっている。

5. 地面に落下したコンクリート片は異常に白く、かつメリケン粉のように細かいため、このコンクリートの粉末は極めて細かい粒子と思われる。

6. 橋脚の表面近くの帯鉄筋は橋脚下部でコンクリートは全く付着せず、この剥がれた鉄筋は、すべて地面にずり落ちている。

7. 剥き出しとなったすべての鉄筋の表面にはほとんどコンクリートが付着していない。

8. 地震で破壊したとき、通常のコンクリート製の橋脚の破壊形状は単純なせん断破壊となるため、コンクリート製の橋脚は主に斜め方向に1本の破壊面として表われるが、ここではそれが見られない。

9. この橋脚のコンクリートの鉄筋の被り厚さは 7 cm であった。

10. このコンクリートの表面が黒いのは極表面に限られ、ディーゼル排煙等の黒い「煤」が極表面に付着している。

11. 倒壊時に作用した応力が比較的小さいと思われるこの橋脚上部のコンクリートも細かく砕けている。

12. 倒壊した方向とは逆側(この写真の手前)のコンクリート橋脚の損傷がひどい。

13. 上部の健全な橋脚の右側(倒壊側)でも鉄筋の周りが盛り上がったような白い筋がかすかに見られるため、橋脚の裏側(倒壊側)の周囲でも細かい亀裂の発生が窺える。

15. このようにコンクリートの橋脚が内部まで細かく砕けているのは、地震によってこれらが細かく壊れたのではなく、地震前にこのコンクリートにはすでに内部に多数の亀裂がすでに入っていたため、地震によってこのようにコンクリートが細かく砕けたと推定される。

図一1 コンクリート製橋脚の地震による詳細な破壊性状（首都大学東京 吉嶺先生提供）

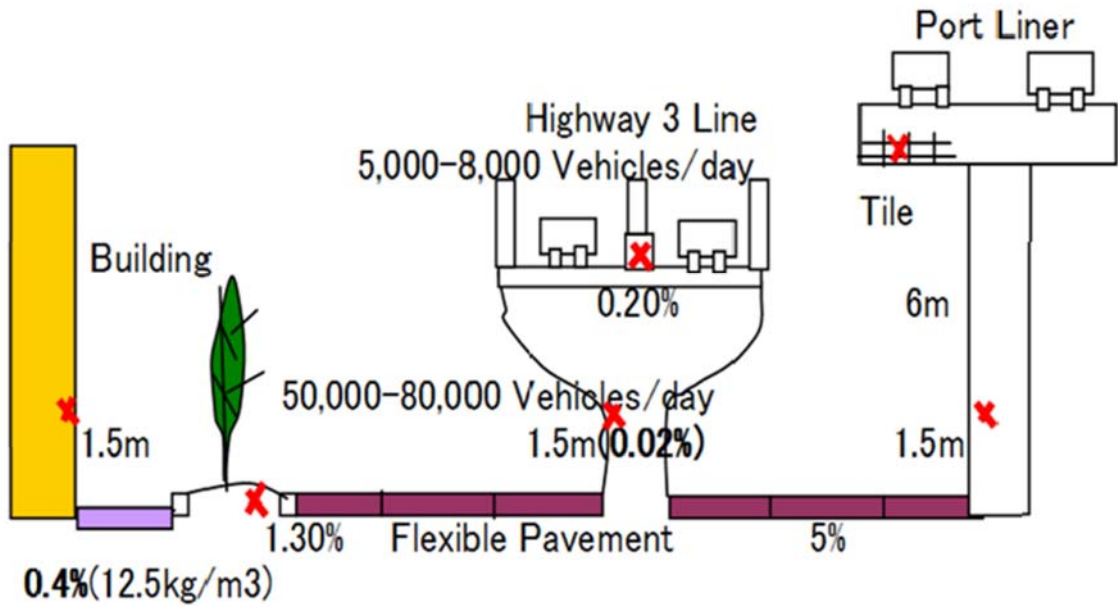
震災後それが片道 3 車線となり、この路線と神戸・湾岸線の高架道路（阪神高速道路 3 号線）の両線で震災時、大型車（ディーゼル排煙放出）だけで交通量が 56,000 台/1 日の激しい交通量があり、ここは日本で最初の排気ガス汚染（大気汚染）や騒音による付近の住民による集団訴訟となった箇所であった。図—2 は震災時に倒壊した阪神高速道路 3 号線の橋脚付近の道路構造を示す（この図面では国道 43 号線は片道 3 車線となっている）。

は違い、空隙が大きいこと、ビルの壁は室内温度と屋外温度の差が大きいこと、図一2より土木用コンクリートと同じ呼吸作用をしても、建築用のコンクリートの方が空気中の有機物の吸収量が多く（AE 減水剤の有機物の含有量は $1\text{m}^3$ 当たり  $0.75\text{kg}$ ）、この橋脚の近くの劣化し、倒壊した建築用コンクリート製のビルの壁(高さ  $1.5\text{m}$ )からは図一2 に示すように $1\text{m}^3$  当たり  $12.5\text{kg}/\text{m}^3$  の極めて多量の有機物が検出されている。コンクリートの透湿によるフタル酸エステルの加水分解反応は 2 重円筒型透湿試験を使って、強制的にコンクリート中に湿気を透過させて試料上部に置いた油性物質のフタル酸エステルが試料の内部に浸透し、コンクリート中でこれが加水分解することはすでに分かっている。(Takashi Tomoto, Akihiro Moriyoshi, Kiyoshi Sakai, Eiji Shibata and Michihiro Kamijima, *Building and Environment*, 44 (2009), pp. 2000-2005) しかし、このように湿気を強制的にコンクリート中に透湿させるのではなく、通常的环境条件の変化（温度や湿気の時間変化）だけでコンクリートの表面温度と内部の温度の時間変化に伴う、表面温度と底面温度の各温度のピーク時間の位相差の「力」により、コンクリート内部には外気温等の変化に伴い、コンクリートが自分でこれらを内部に自然に取り込んでいることが先に述べた佐々木等の実験で明白となった。このため、上記の建物は竣工以来ほぼ 30 年が経過し、阪神淡路大震災で倒壊したものであるが、ここでもこの呼吸作用により、30 年間で内部にこのような多量の有機物 ( $12.5\text{kg}/\text{m}^3$ ) を含んでいたため、深刻な砂利化がこの地震の前にすでにコンクリート製の壁の中で進行していたと推定される。

また図一2より、この建物のコンクリート壁中の有機物の量は倒壊した橋脚のコンクリート中のその約 20 倍となっており、この推論を裏付けており、これは高速道路の約 30 年経過し、劣化した中央分離体のコンクリート壁から得られた有機物量とほぼ同じオーダーの有機物量となっている。また建物の壁のコンクリートを  $0.074\text{ mm}$ 以下の粉末にした試料の色は健全なセメントコンクリートおよびこの倒壊した橋脚のコンクリートの粉末とは異なり、白ではなく、鼠色となっていたこと、またこの粉末をクロロフォルムで抽出した抽出液は墨汁のように黒かったため、以下に示す黒色有機物がこのコンクリートの壁に浸透していたと思われる。アスファルト舗装中の有機物である黒いアスファルト量は通常図一2に示すように 5%が標準値である。一方図一2 に於いて、国道 43 号線は 1963 年の開通当初の 5 車線から 1982 年に 4 車線となり、これに伴い、緑地帯と歩道が国道の両側に設けられたので、これ以来 13 年間だけで緑地帯の土には極めて多量の有機物（濃度：1.3%）が含有していたこととなり、これはアスファルト舗装中のアスファルト含有量と似た含有量となって、アスファルト舗装から SPNES により溶解した水溶性アスファルトがここに浸透したと考えられる。図一2 で示したコンクリート中の有機物の量の測定結果は、この考え方を裏付けるように、タイヤの粉塵、ディーゼル排煙、アスファルト舗装の粉末等に由来する「黒い有機物」がこれらの構造物等に経年変化と共に浸透したことであることは自明であると思われる。

図 - 2 阪神淡路大震災で倒壊した阪神高速道路3号線の橋脚付近のコンクリート構造物中の有機物量 (%) (× : コンクリート中の有機物を調べた箇所)

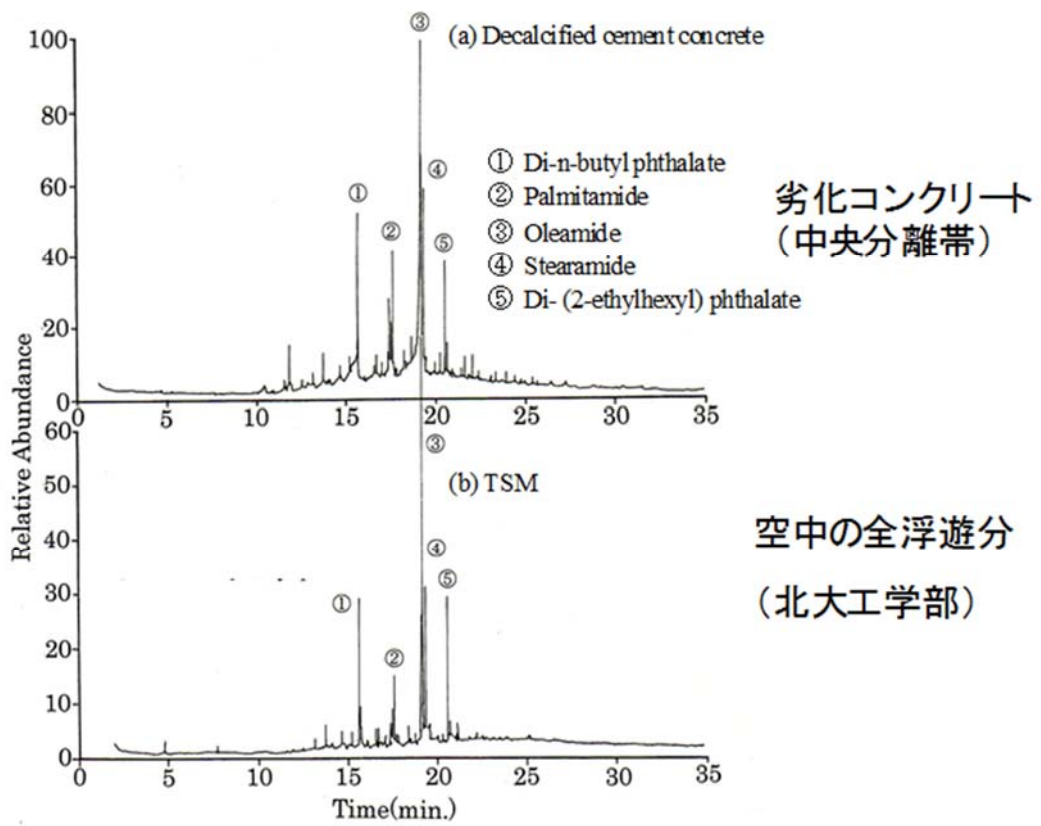
次に、空中の有機物と劣化したコンクリート中の有機物の関係について調べるため、以下の解析を行った。図—3 より阪神高速道路 11 号線の約 30 年経過し、中央分離帯の劣化したコンクリートの中から検出された、コンクリートに有害な有機物成分と北大工学部の屋上の空気から回収された有機物の成分やその割合を以下のように化学分析した。

それらの有機物を劣化したコンクリート中の有機物と工場のほとんどない北大工学部の屋上で採取された空中の有害有機物とで比較すると、これらが全く同じであること、神戸と 1000km 以上離れた札幌の空中の有機物の成分や割合が化学分析（ガスクロマトグラフィー・マススペクトロスコーピー：GC-MS）でほぼ同じことがこれより確認された。この結果から、空中にあるセメントに有害な有機物は場所には関係なく同じ物質が検出され、それらの有機物の成分や割合もほぼ同じであることが証明された。このため、この有機物の量は場所により異なるものの、北海道できれいな空気と一般に言われているニセコの山奥での有機物の量が東京新宿の空気中の有機物量のほぼ 1/10 であること、またこの有機物中にはコンクリートに有害な有機物が含まれると推定されるため、このようなコンクリートの呼吸作用による砂利化現象は交通量に関係なく生じ、場所や環境条件が異なっても砂利化に至る時間だけがただ変化していると推定される。

図-3 劣化したコンクリート中および空中の全浮遊分中の有機物
