砂利化したコンクリート構造物の表面の損傷 (中編)

北海道大学名誉教授 森吉 昭博

7. 札幌の定山溪ダムのコンクリートの表面の様々な損傷とその原因

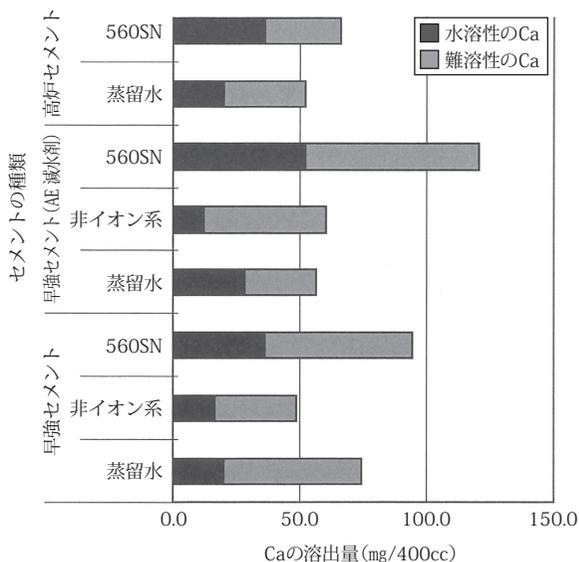
これより、陰イオン系界面活性剤(560SN、これは以下に示すSPNESと同じ物質：濃度10%)は蒸留水のほぼ2倍の速度でセメントペーストの試料の全試料中のカルシウム成分の60%を浸漬1週間で以下のように外部に溶出する(溶出量：水溶性+難溶性カルシウム塩=120mg/400cc, (120mg/0.2g=0.6(60%))。ここでセメントペースト中の界面活性剤(AE減水剤：Pozzolith No.70)の量は通常のコンクリート中の通常のAE減水剤と同じ量のセメント量の0.25%とした。図3より、早強セメントでAE減水剤を使用していないセメントペー

図3 硬化した粉末のセメントペースト(0.2g)を1週間常温の各種の水溶液に浸漬したとき、各種のセメントペースト試料から溶出したカルシウム成分の量

スト試料では560SNの溶剤でカルシウムが45% (90mg/0.2g=0.45(45%))溶出した。これより、AE減水剤を使ったセメントペーストはAE減水剤を使わな

かったセメントペースト試料のカルシウムに比べて溶出量が1.3倍(60%/45%=1.3)と大きい。またAE減水剤を使ったセメントペースト試料から560SNで溶出する白い難溶性のカルシウム成分(60mg)はAE減水剤を使わないコンクリートのカルシウム成分(35mg)より1.7倍(60mg/35mg=1.7)多い。この白い物質は定山溪ダムのコンクリートの表面で見られる白い遊離石灰晶出跡に対応していると思われる。
