砂利化したコンクリート構造物の表面の損傷 (中編)

北海道大学名誉教授 森吉 昭博

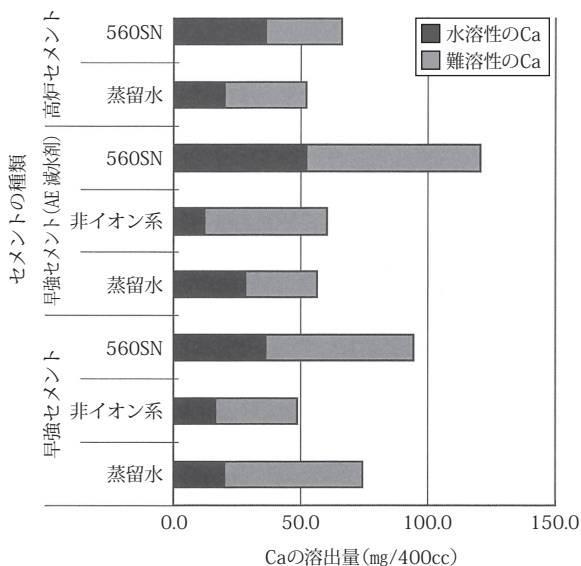
これより、陰イオン系界面活性剤(560SN、これは以下に示すSPNESと同じ物質：濃度10%)は蒸留水のほぼ2倍の速度でセメントペーストの試料の全試料中のカルシウム成分の60%を浸漬1週間で以下のように外部に溶出する(溶出量：水溶性+難溶性カルシウム塩=120mg/400cc, (120mg/0.2g=0.6(60%))。ここでセメントペースト中の界面活性剤(AE減水剤：Pozzolith No.70)の量は通常のコンクリート中の通常のAE減水剤と同じ量のセメント量の0.25%とした。図3より、早強セメントでAE減水剤を使用していないセメントペー

図3 硬化した粉末のセメントペースト(0.2g)を1週間常温の各種の水溶液に浸漬したとき、各種のセメントペースト試料から溶出したカルシウム成分の量

スト試料では560SNの溶剤でカルシウムが45% (90mg/0.2g=0.45(45%))溶出した。これより、AE減水剤を使ったセメントペーストはAE減水剤を使わな

かったセメントペースト試料のカルシウムに比べて溶出量が1.3倍(60%/45%=1.3)と大きい。またAE減水剤を使ったセメントペースト試料から560SNで溶出する白い難溶性のカルシウム成分(60mg)はAE減水剤を使わないコンクリートのカルシウム成分(35mg)より1.7倍(60mg/35mg=1.7)多い。この白い物質は定山溪ダムのコンクリートの表面で見られる白い遊離石灰晶出跡に対応していると思われる。

図3より硬化したセメントペースト試料はSPNESの水溶液中(濃度:0.5%, 車両のウインドウオッシュ液と同じ濃度)で2種類のカルシウム成分、すなわち水溶性カルシウム塩と難溶性カルシウム塩がセメントペーストの外部に大量に溶出することを示している。

このカルシウム塩の溶出量はセメントにAE減水剤(Pozzolith No.70, 陰イオン系:セメント比0.25%)を使用すると図3より、AE減水剤を使用した試料のカルシウムの溶出量は浸漬1週間でAE減水量を使用しない蒸留水だけによるカルシウム塩の溶出量のほぼ2倍近くになった。また、セメントペースト中のAE減水剤も陰イオン系界面活性剤であるため、このAE減水剤は水溶液中の陰イオン系界面活性剤(SPNES)と一緒に、このセメントペースト中のカルシウム塩の溶出量が著しく増えることを示している。これに加えて、AE減水剤は大気中の有害有機物(フタル酸エステル化合物やウインドウオッシュ)を吸収、吸着しやすいため、AE減水剤を使用したコンクリートはこれらを吸収すると、さらにカルシウム塩を溶出しやすく、コンクリート構造物は劣化(砂利化)しやすくなったと思われる。

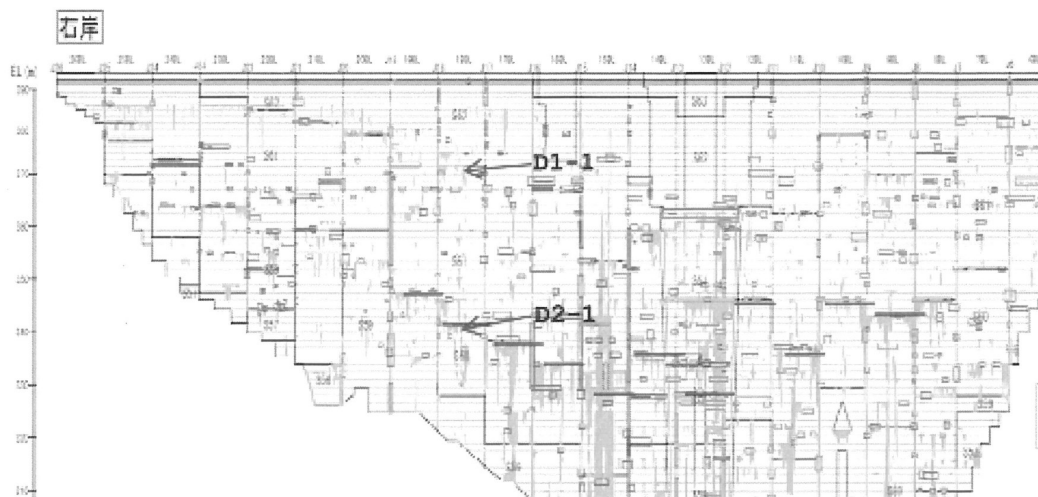
AE減水剤を使用した定山溪ダムでは施工後30年で図4に示すように、コンクリートの表面に白い遊離石灰(実際のコンクリート表面の白または灰色のまだら模様の遊離石灰晶出跡は図4ではすべて水色(薄い線)で表示されている)がコンクリートの横断亀裂部からコンクリートおよび骨材中のカルシウム成分と一緒に外部に呼吸作用により溶出したため、コンクリートの表面にまだら模様となった箇所が数多く見られた。

図4では後で示す図8と同じ定山溪のコンクリートダム(定山溪ダム)の施工30年後のコンクリートの表面には様々な損傷(まだら模様やコンクリートの横断亀裂、局所的なコンクリートの剥離や剥落)が無数に存在する。図4に示す細い(薄い)緑や紫の「線や小さな矩形」はコンクリートの表面で局所的にコンクリートが剥離や剥落した箇所を示し、水色(薄い線)で示した遊離石灰晶出跡、この図で青い(薄い縦線)遊離石灰晶出跡は実際のコンクリートの表面には図8に示すようにすべて白または灰色の遊離石灰晶出跡(まだら模様)を示している。

このまだら模様はこの定山溪ダムのコンクリートにAE減水剤を使用したため、コンクリートに有害な大気中のフタル酸エステル化合物やウインドウオシヤ液を吸収し、これらによって、コンクリートや砕石中のカルシウム成分が大量に溶出したためと考えられる。

図8で示す白い筋状の物質は大気中のウインドウオシヤ液で溶解したコンクリートの難溶性カルシウム塩(炭酸カルシウム)で、灰色の筋はウインドウオシヤ液により砕石から溶解し、鉄を含むカルシウム塩と思われる。図4で赤(濃い)の横線はコンクリートの横断亀裂、細い(薄い)緑の小さな矩形や線は局所的なコンクリートの剥離箇所、細い(薄い)紫の小さな矩形や線は局所的なコンクリートの剥落箇所を示している。赤(濃い横線)で示したコンクリートの横方向の亀裂(横断亀裂)はこのコンクリートにAE減水剤を使用したため、後で述べるように経年変化と共にコンクリートの乾燥によりコンクリートの含水率(AE減水剤中の水分)が減少するため、コンクリートの収縮により発生した収縮亀裂(横断亀裂)と思われる。AE減水剤を使ったコンクリートの収縮現象は後で述べる。

図4 定山溪のコンクリートダムのみだら模様(水色(薄い線)の縦線と横線)と横断亀裂および剥離や剥落(AE減水剤使用、施工後30年)

図4のAE減水剤を使用した定山溪ダムのコンクリートの表面に見られる横方向および垂直方向の水色の筋(実際のダムのコンクリートの表面の色は白または灰色)の物質はコンクリートおよび骨材のカルシウム成分と思われる。この灰色の物質は大気中のウインドウオッシュ液を吸って、コンクリートおよび碎石から溶出したカルシウム成分である。白い物質は大気中のフタル酸エステル化合物を吸って、この物質がコンクリート中のカルシウム成分と化学反応してフタル酸カルシウムに変化し、この物質が炭酸ガスを吸ってフタル酸と炭酸カルシウム(CaCO_3)を生成し、この炭酸カルシウムがダムのコンクリートの表面に現れた白い物質と思われる。一方、図8の灰色の筋の物質はウインドウオッシュ液によって溶出した碎石またはコンクリートから溶出したカルシウム塩の物質と思われる。

図4の定山溪ダムでこの白または灰色のみだら模様がこのダムの中心の洪水吐付近に多く発生するのは、ダムの洪水吐の構造部分でコンクリートの表面の厚さが相対的に薄くなっているため、相対的に外気温の変化に敏感となり、コンクリートの温度変化が大きくなって、この部分のコンクリートが大気中の有害有機物(フタル酸エステル化合物やウインドウオッシュ液)や大気中の湿気を多く吸収し、また排出するためである。この洪水吐の

部分のコンクリートは脱カルシウムが進み、砂利化が進行しやすく、コンクリートの表面にみだら模様が発生しやすいことを示している。このため、この洪水吐付近のコンクリートは白または灰色の遊離石灰の晶出跡(みだら模様)が大量に発生したと思われる。

コンクリートの床版や桁ではコンクリートの小さいAE減水剤中に含まれる初期の含水率(CTスキャナで撮影した画像はAE減水剤中の水分のため、このAE減水剤の内部のCTスキャナの画像は黒く写る)は経年変化とともにコンクリートの含水量が減少する。コンクリート中のAE減水剤はコンクリートの混合直後、相対的に水分を多く含んでいるためにCTスキャナでコンクリート試料を撮影すると球体となったすべての小さいAE減水剤(Pozzolith No.8: 直径: 0.18mmの球形)の画像が相対的に黒く写る。これより、このAE減水剤中には水分が多く含まれていることを示している。このため、AE減水剤を使用したコンクリートは経年変化でこの小さいAE減水剤中の水分がコンクリートの乾燥のため、水分が減少し、次第にコンクリートの体積が減少し、コンクリート全体が一様に収縮する。このため、コンクリート構造物に横断亀裂現象が図1や図4に見られるように発生する。図4に示すこれらの多数の横断亀裂はコンクリートの乾燥収縮により発生したと思われる。
