| Title | 硫酸腐食環境下にある下水処理場の耐硫酸モルタルによる補修工法について |

1-1 硫酸腐食環境下にある下水処理場の耐硫酸モルタルによる補修工法について

日本下水道事業団 ○須賀雄一、稲毛克俊

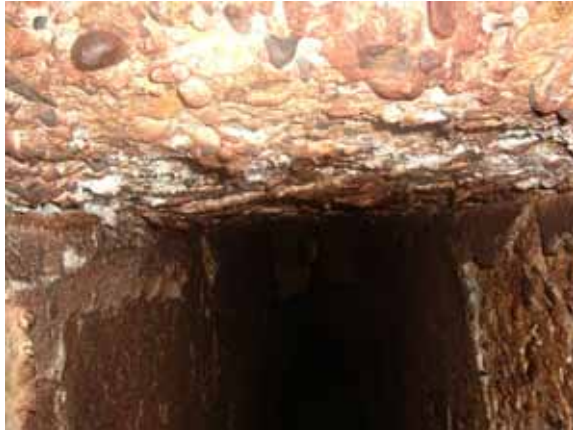
今回の試験施工は、A 処理場の水処理施設の改築工事にあわせて実施した。施工場所は同処理場内の流入ゲートから流量調整槽間の流入水路である。(図-1) 供用開始以降、この水路には常に下水が流れている状況であった。A 処理場は施工時点で供用開始後約 15 年経過しており、流入水路のコンクリートは硫酸腐食によりかなり劣化していた。改築時の腐食環境および劣化状況を表-2 および写真-1 に示す。

| 場所 | 流入水路(コンクリートスラブあり) |
| 形状 | 600W × 1300H × 1200L |
| 腐食環境 | II-2 類※ |
| 経過年数 | 15年 |
| 中性化深さ | 40mm |
| 鉄筋腐食度 | I (黒被の状態) |

写真-1 流入水路の劣化状況(施工前)

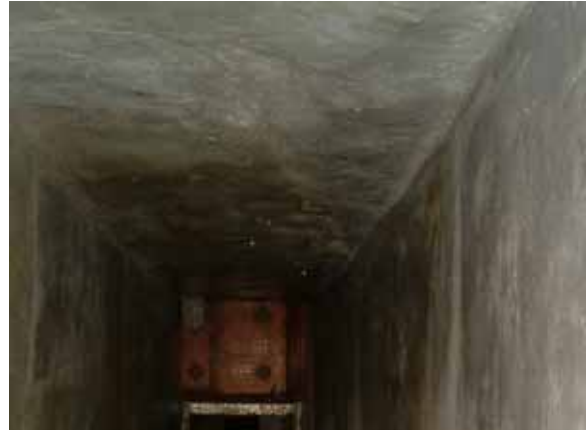
写真-2 耐硫酸モルタル施工後の流入水路
(写真-1と同じ場所)

施工は日本下水道事業団の「下水道コンクリート構造物の腐食抑制技術および防食技術指針」に基づいて、平成15年9月から10月にかけて実施した。施工手順は図-2のとおりであり、通常の断面修復工と同じである。試験施工を実施した箇所には、写真-2のとおり樹脂による防食被覆は実施していない。なお、試験施工部以外の改築工事には、硬質塩化ビニル樹脂による防食被覆工法(シートライニング工法)が採用されている。

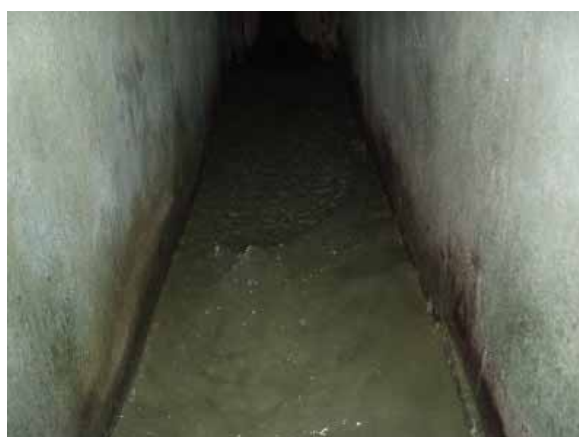
施工完了直後にはM-1、M-2の両方の施工箇所に微細なひび割れが確認されたが、1年後の追跡調査の時点では、この影響によると思われるモルタルの浮き(剥離)や欠損、ひび割れの進行はどちらも確認されなかった。また、モルタル表面には下水由来と思われる付着物が確認されたが、硫酸腐食によると思われるモルタル表面の変化は、どちらの材料

でも観察されなかった。施工後1年後の施工箇所を写真-3と写真-4に示す。

写真-3 施工後1年目の状況(M-1施工箇所)

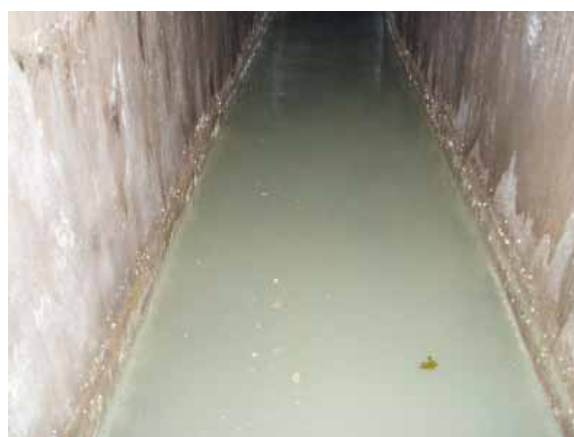
写真-4 施工後1年目の状況(M-2施工箇所)

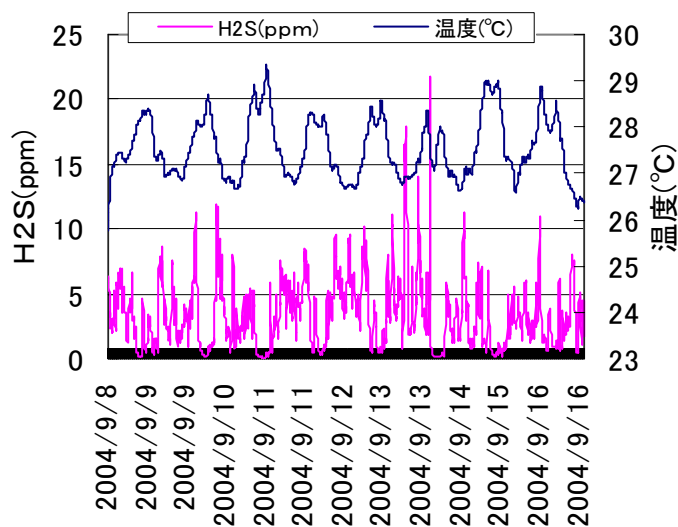
施工箇所の腐食環境調査の結果を表-5と図-2に示す。M-1施工部とM-2施工部は隣接しており、また、水路はボックスカルバート状であるため、腐食環境はほぼ同じである。硫化水素ガス濃度は9月の測定結果でも当初想定より低い値であったが、試験施工箇所以外でも同様の傾向であり、改築工事の際に水路底の堆積物を除去したためと思われる。なお、耐硫酸モルタル施工箇所に対する特別な維持管理は行われていない。

図-2 試験施工箇所の硫化水素ガス濃度と温度の経時変化(9月)

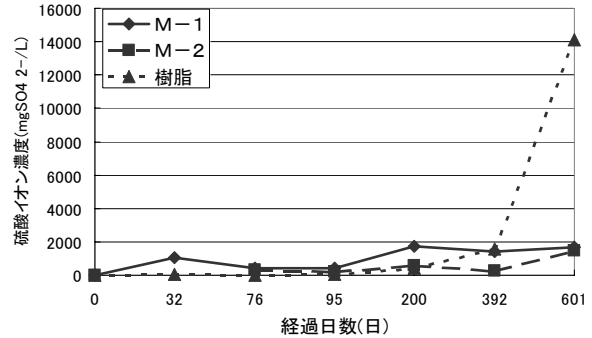
中性化に関して、試験施工箇所表面の結露水の硫酸イオン濃度とpHの経時変化を図-3 および図-4 に示す。硫酸イオン濃度はM-1、M-2、樹脂による防食被覆箇所とも1年目までは大きな差は無いが、防食被覆箇所では施工後（供用開始後）3ヶ月後あたりからpHが大きく低下している。硬質塩化ビニル樹脂は硫酸と反応性が無いため、このあたりから硫黄酸化細菌の活動が活発になったと思われる。これに対し、M-1、M-2施工箇所ではpHの大きな低下は見られない。これは硫酸がモルタル内部のアルカリ分で中和されているためであると考えられる。中和反応の際生成する2水石膏は腐食性物質であり、剥離するため、新たなアルカリ分が供給される。耐硫酸モルタル表面の反応サイクルは図-5 のようになると考えられる。

図-3 表面結露水の硫酸イオン濃度

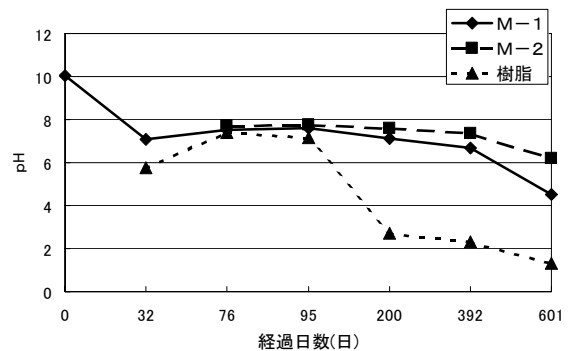
図-4 表面結露水のpH

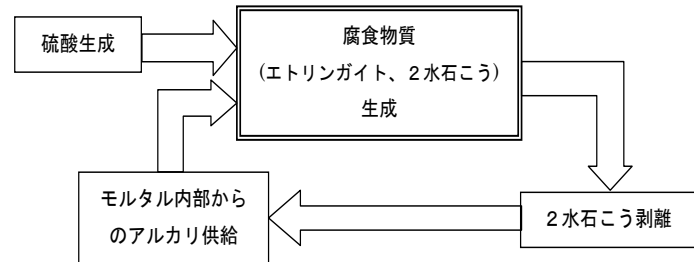
図-5 耐硫酸モルタルの腐食反応サイクル
