1977-78年有珠山噴火に伴う 地殻変動による被害

前川徳光

Damages Caused by Ground Deformations Accompanying the 1977-78 Eruption of Usu Volcano, Hokkaido

Usu Volcano Observatory, Faculty of Science, Hokkaido University

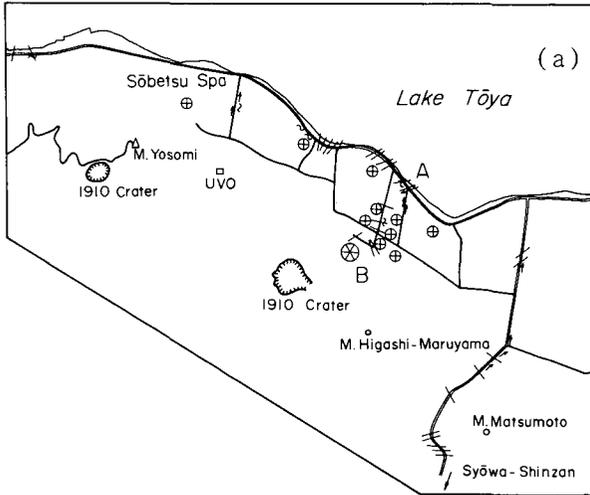
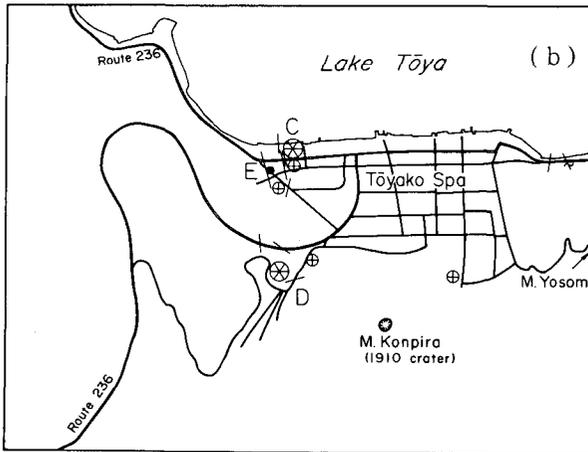
Fig. 4. Localities damaged by crustal deformations. Circle with a cross or an asterisk shows a damaged building.

みである。Fig. 4は、現在までに起きた建物、及び道路の破損場所を示す。

建物の破損については、Fig. 4の大きい丸印は、建物の顕著な損傷を表わしている。それから、壮瞥温泉地区の1910年火口「源太穴」に近い元「三恵病院」と洞爺湖温泉地区の湖岸の「協会病院」及び金比羅山麓の「あかしや」アパートである。Photo. 1～4はそれらを示す。これらの顕著な被害に関連して、1910年噴火に関するŌmori(1911)の報告が重要なことを述べている。Fig. 5はその地変を示す図である。ほぼ東西に並んだ火口列から、a, b, c, ……gのきれつが生じている。前記の著しい被害は、それぞれg, b, a, のきれつの上で起きている。これらのきれつは、1910年明治新山を形成した山麓噴火の結果として生じたもので

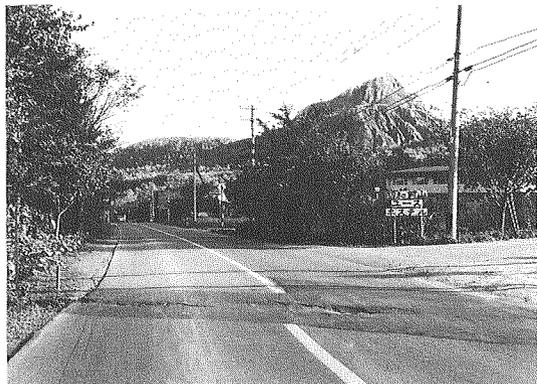
道路の変位について言えば、A地点においては、約75cm(1978年11月現在)の右づれで、C地点においては、180cm(同上)の左づれである。

Photo. 1. Dislocation of the road at Point A in Fig. 4 (a). (photo. Sept. 1978)

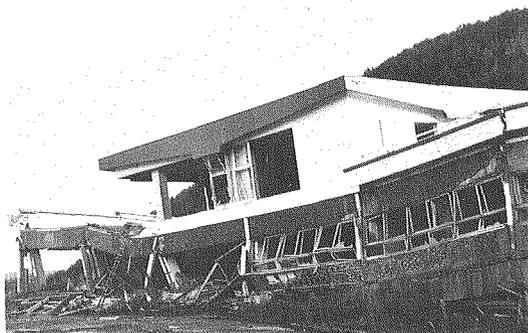
Photo. 2. Broken building at Point B in Fig. 4 (a). It was originally three-storied. (photo. Sept. 1978)

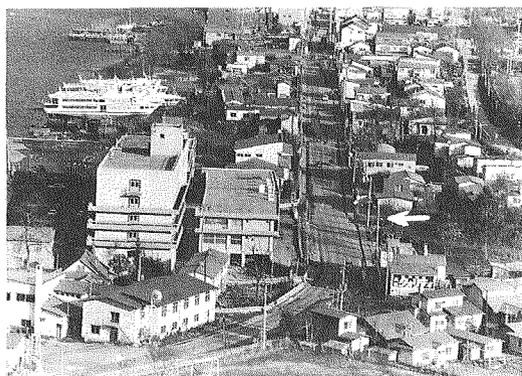
Photo. 3. Dislocations of the road and a building at Point C in Fig. 4 (b). A white arrow indicates a fissure line. (photo. Nov. 1978)

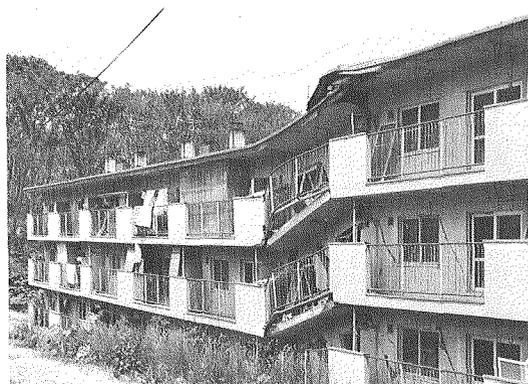
Photo. 4. Damaged building situated on a fissure formed by the 1910 eruption, at Point D in Fig. 4 (b). (photo. Sept. 1978)

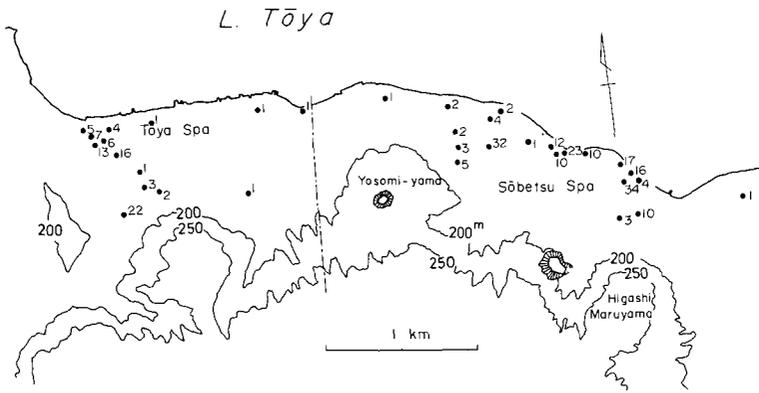
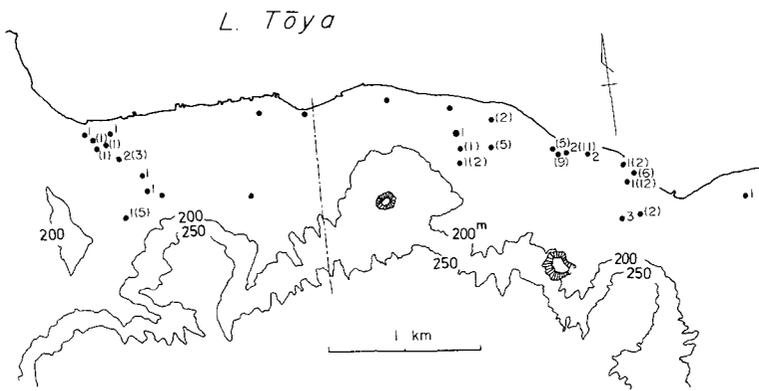
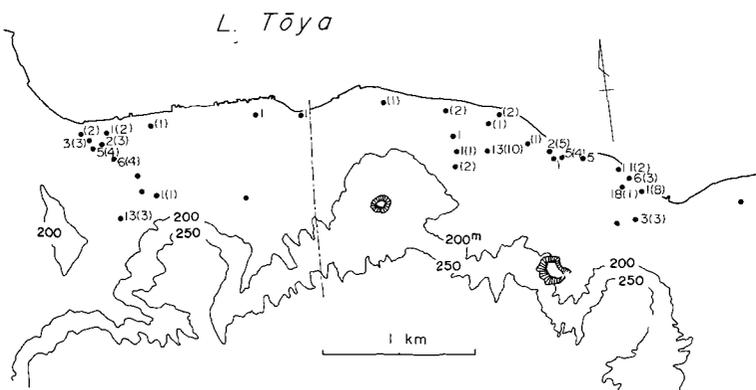
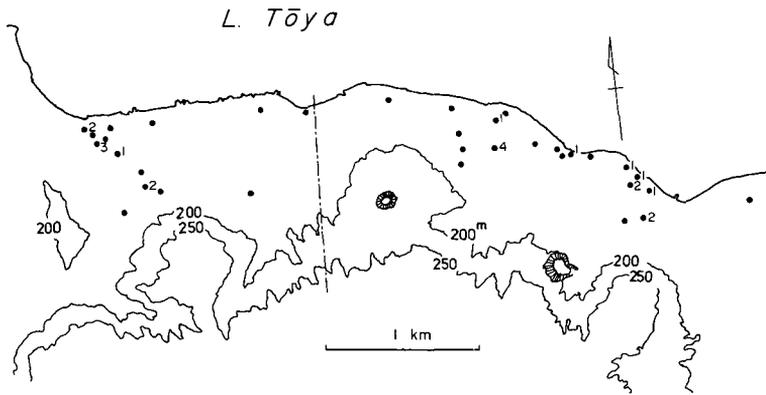
地下に埋設されている水道管の破損については、虻田町水道課の資料があるので、これによった。これらの水道管は一般に直径100mmである。Fig. 6(a)は、1977年10月以降水道管の破損のあった各地点における総回数を示す。回数の多い場所は、前述の建物に顕著な損傷のあった場所とほぼ一致する。Fig. 6(b)～6(d)は、2～3ヶ月毎の、水道管の破損場所とその件数を示す。洞爺湖温泉西部、金比羅山麓にある浄水場の近くでは、1978年8月に地下埋設水道管を地表

Fig. 6. Distribution of damages of water supply pipes (after Abuta Town Office).

圧縮された。また、Fig. 6に示したように、同じ場所で繰り返えて、水道管が破損するのは、その場に歪が集中して、修理された水道管の強度を再び越えるためであろう。地殻変動が均一でないことは、既に示した Fig. 3 (上下変動分布図)でも明らかである。Fig. 7で見られるように、壮瞥温泉地域の水道管破損件数は最近になり相対的に減少を示している。これに対して洞爺湖温泉地域のそれは、絶対数としては大きくないが、著しい減少は認められない。このことは1978年12月に有珠火山観測所(未発表)の実施した水準測量の結果とも合致している。

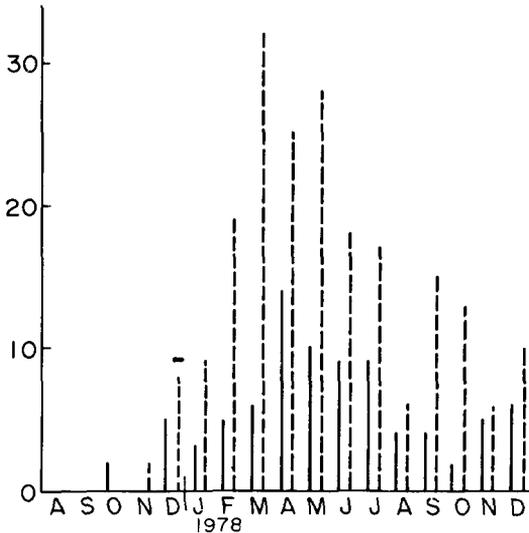
Fig. 7. Monthly number of damages of water supply pipes. (after Abuta Town Office).

面に上げたために、その後の破損がなくなっている。Fig. 7は、噴火後、現在までに洞爺湖温泉及び壮瞥温泉に発生した、水道管の破損件数の月別の分布を示す。実線が洞爺湖温泉、破線が壮瞥温泉を示す。この図において、破損は1977年10～11月から始まって、1978年3月～4月に最高値を示している。これは、Fig. 2(a)に示した外輪山の押し出しによる圧縮歪が次第に蓄積して、水道管の強度を越えて破損するのが、この時期に集中したことを意味する。これらより遙かに遅れて、1978年9月29日に、洞爺湖温泉の「協会病院」の近く (Fig. 4のE地点) で、直径250 mmの導水管(洞爺湖から取水している)が破損して、約30cm
