1977-78年有珠山噴火に伴う地殻変動による被害 (第2報)

前川 徳光・渡辺 秀文

北海道大学理学部附属有珠火山観測所

Damages Caused by Ground Deformations Accompanying the 1977-1978 Eruption of Usu Volcano, Hokkaido (2nd Report)

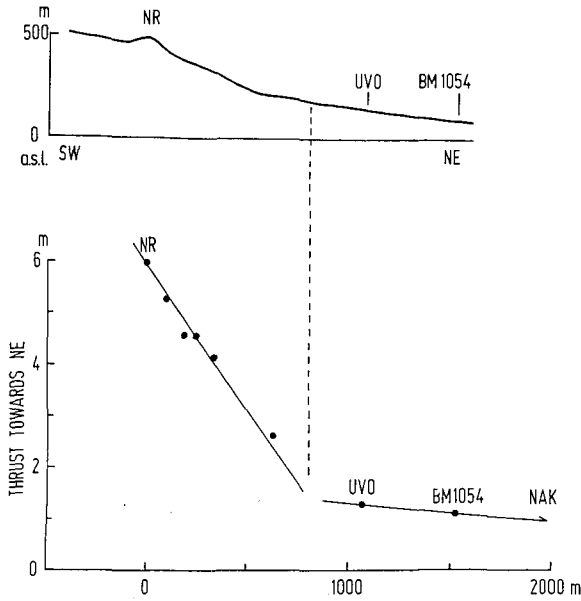
Fig. 3. Distribution of the northeastward displacement along the slope between the north rim and the south coast of Lake Toya in the period of July 1980 to May 1981. Upper part of the figure shows the topographic profile (passing through NR and UVO) of the northern foot of Usu volcano.

従って直線的に減少し、約 800 m 離れた地点で折れ曲る 2 本の直線で表現できる。それぞれの直線の勾配、すなわち、見かけの水平歪は外輪山に近い方が山麓側に比べて 10 倍以上大きくなっている。このことは、折れ曲り点を境に地盤変動の機構が異なっていることを示唆する。外輪山寄りの斜面地盤が一般的な傾動をしているのに対し、洞爺湖寄りの山麓地盤は、外輪山側からほぼ水平の圧縮を受けているものと思われる。折れ曲りの境界が、1910 年明治新山形成時の火口列に対応しているのは興味深いことである。北麓の地盤変動の推移に関連する要因として、外輪山の押し出し方向の変化がある。

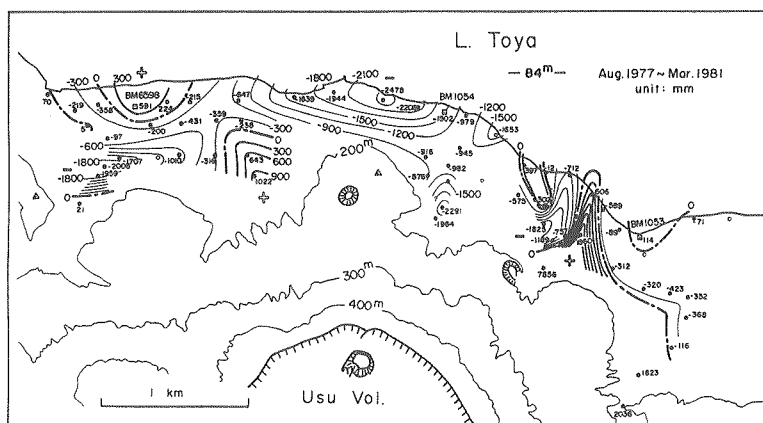
Fig. 7. Vertical displacement at the northern foot of Usu volcano, referred to BM J6, during the period from the outburst of the eruption up to March 1981.

点については、北東麓の上下変動が噴火直前に始まることが水準点GIH-3の噴火前後の測量結果から推定されているので、噴火後の変動を噴火直前まで外挿して変動量を求めている。図中、最も変動量の大きいS3では隆起量が約7.86mに達している。隆起と沈降とが交互して波打っているのは、局所的な地盤構造の影響と、辺長変化の項で述べた様に、北麓の地盤が比較的浅部で外輪山の押し出しに伴う水平圧縮を受けていることによるのであろう。北麓の温泉井戸のケーシングがいくつか破損しているが、その深さが70m前後であることもこの推定を支持するものである。

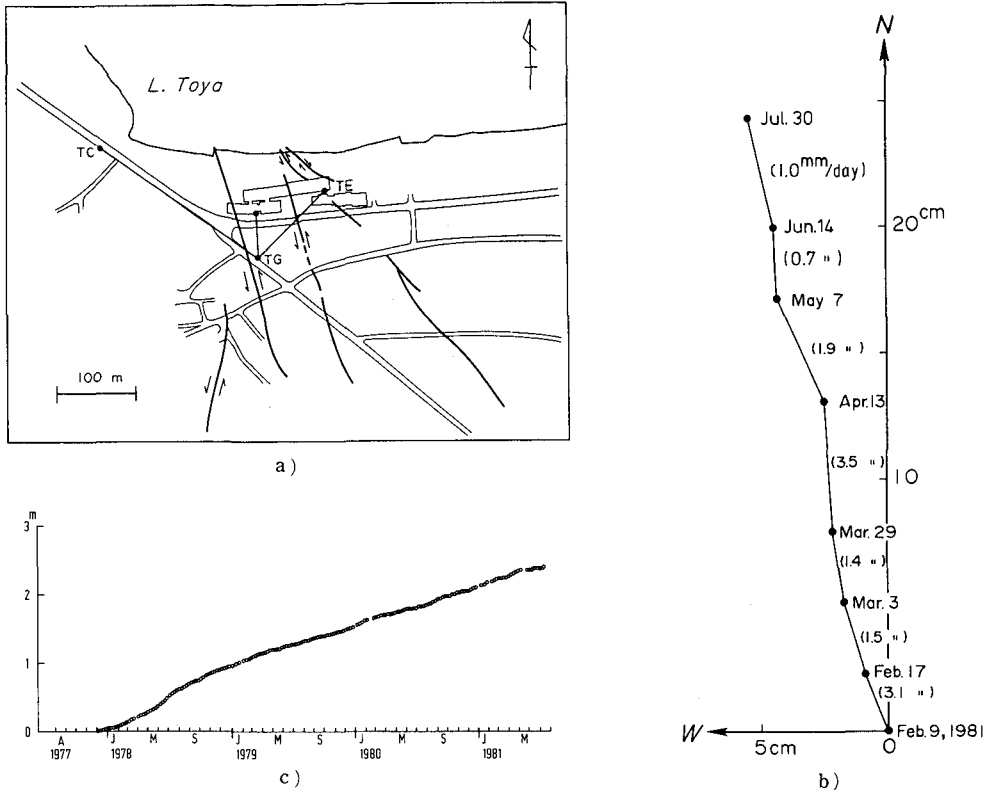
Fig. 8(a)に示した、洞爺湖温泉街西部に生じている断層もその様な断層のひとつである。有珠火山観測所では、1981年2月以降、左横ずれの主断層を横断する測線(TG-TE)の辺長及び角度の測定をくり返し、断層の変位を追跡している。測点TGに相対的な点TEの水平変位ベクトルをFig. 8(b)に示す。1981年2月~7月の期間の平均変位率は約1.5 mm/dayである。この断層によって、1981年7月現在約4.3mに達する道路のくい違いが生じている。また、この道路の湖岸側にある「洞爺協会病院」の建物にも、断層が横断している部分にずれが生じている。Fig. 8(c)は建物のずれの変化を示した図である。ずれは、1977年12月に始まって、1978年5~7月に進行が加速したが、1979年以降はほぼ一定の速度で進行している。

Fig. 8. (a) Developed faults at the western part of Toya Spa Town. TG—TE is a base line for measuring horizontal displacement of a major strike-slip fault.
 (b) Successive horizontal displacement of point TE relative to point TG across the major strike-slip fault.
 (c) Shearing of a building of "Toya Kyokai Hospital" caused by the major strike-slip fault (after Toya Kyokai Hospital).

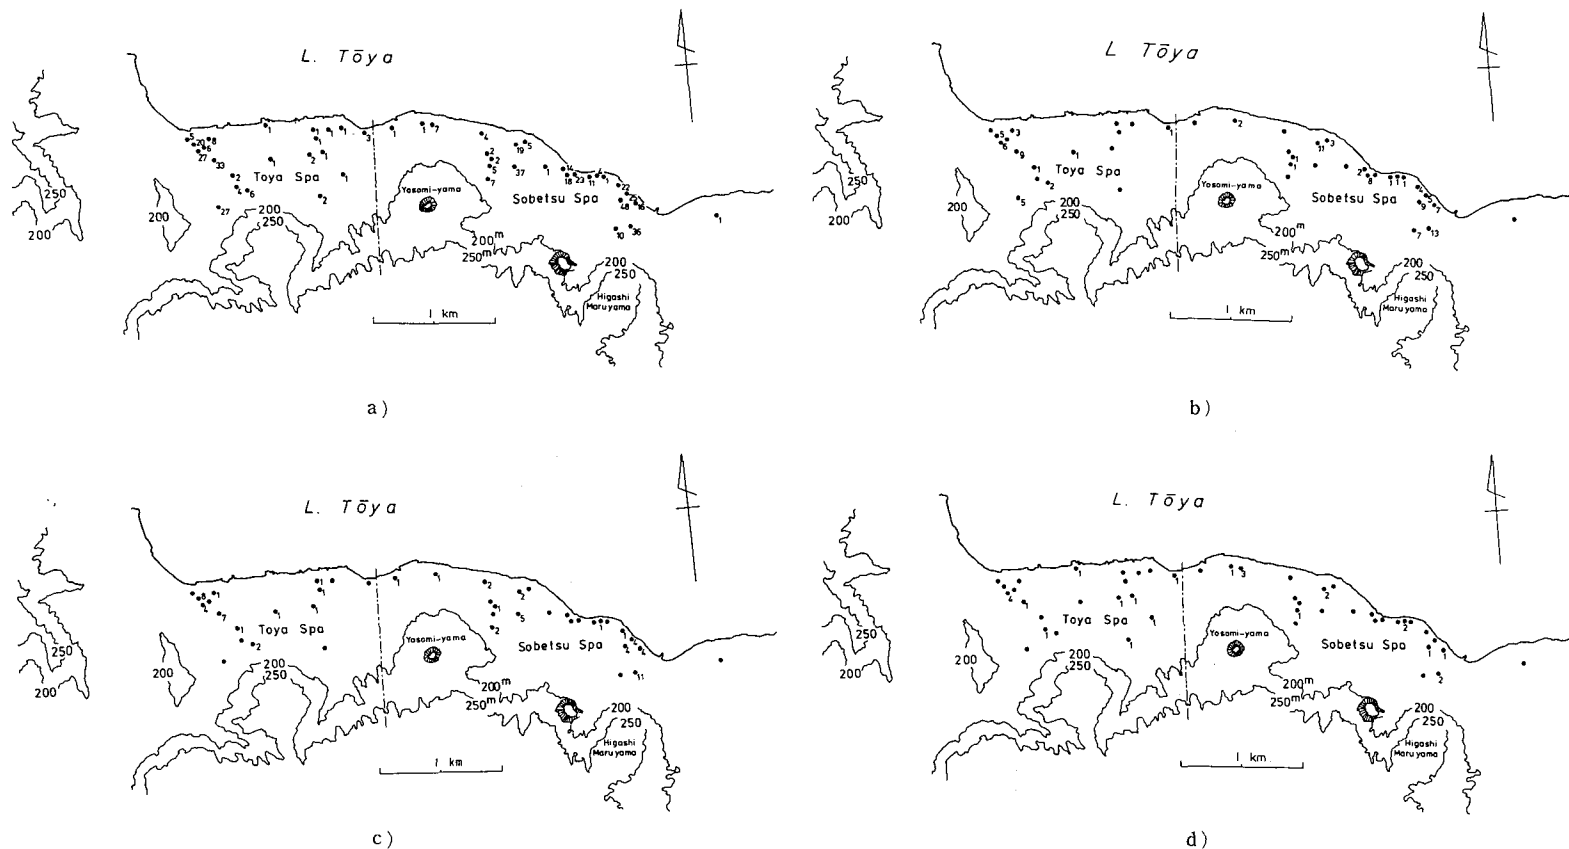
地下に埋設されている水道管の破損については、虻田町水道課の資料をもとに、1979年までを前報(前川, 1979)で報告した。ここでは、それ以後1981年7月までの破損状況を述べる。Fig.9(a)は1977年10月以降水道管の破損のあった各地点における総回数を示す。回数の多い場所は、1910年明治新山形成時に断層の生じた場所と良く対応し、また Fig. 7 で地盤上下変動のコンターが密な所とほぼ一致する。Fig. 9(b)~(d) はそれぞれ、1979年、1980年および1981年1~7月の各期間中に破損の生じた場所とその回数とを示す。金比羅山と四十三山の間に位置する洞爺湖温泉街東部では、1979年までは破損回数が少なかったが、その後やや回数が増加している。噴火開始後、現在までに洞爺湖温泉及び壮瞥温泉で発生した、水道管破損の月別件数の推移を Fig. 10 に示す。実線が洞爺湖温泉、破線が壮瞥温泉を示す。破損は1977年10月~11月に始まり、1978年3~4月に最高値に達した後、次第に減少して来ている。壮瞥温泉地域の水道管破損件数は、当初は洞爺湖温泉地域よりも多かったが、その後の減少速度が相対的に大きく、その結果最近では両地域とも同程度の発生件数となっている。

Fig.9. Frequency distribution of damages of water supply pipes (after Abuta Town Office).

- (a) Total numbers of damages during the period Oct. 1977 to July 1981.
- (b) 1979.
- (c) 1980.
- (d) Jan. to July 1981.

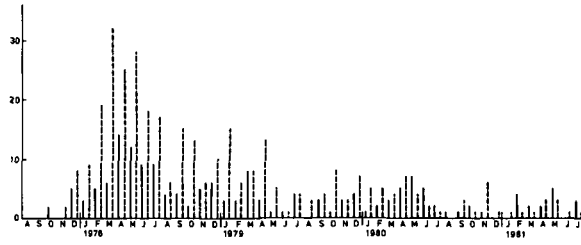
Fig. 10. Monthly number of damages of water supply pipes (after Abuta Town Office).
 solid line : Toya Spa.
 broken line : Sobetsu Spa.

このような両地域での相対的变化は、すでに述べた様に、辺長変化や上下変動にも認められたことである。従って、北麓での地殻変動及びそれによる被害の推移を監視するうえで、北西麓の断層 (Fig. 8(a)) 変位の観測は今後有用性を増すものと思われる。
