Title	北海道日高の雪崩調査報告
Author(s)	吉田, 順五; YOSIDA, Zyungo; 藤岡, 敏夫 他
Citation	低温科学. 物理篇, 21, 75-94
Issue Date	1963-03-10
Doc URL	<a href="https://hdl.handle.net/2115/17997">https://hdl.handle.net/2115/17997</a>
Type	departmental bulletin paper
File Information	21_p75-94.pdf

## 北海道日高の雪崩調査報告\*

昭和36年(1961)の4月4日夜から5日朝にかけて、北海道の日高山脈地帯に、広範囲にわたる雪崩がおこった。当時、日高山脈の西側では水力発電所建設工事がすすめられていて、溪谷ぞいに多くの工事用建物また工事要員の宿舎がたっていた。この宿舎のうちの4棟が、2箇所、上記の雪崩におそわれ、33名が死亡し12名が負傷するという事故がおこった。筆者らは、北海道労働基準局の要請により、4月8日から10日までの3日間、事故をおこした雪崩の調査にあたった。以下にその調査の結果を報告する。なお、発電所建設工事は昭和36年から37年にかけての冬も続けられることとなり、筆者らは、宿舎背後の斜面の雪崩を防止する方法について、工事関係者から意見をもとめられた。その意見によって雪崩防止施設が実際につくられたので、筆者らは数回現地におもむいて、防止効果の観察にあたった。このことについての報告もくわえる。

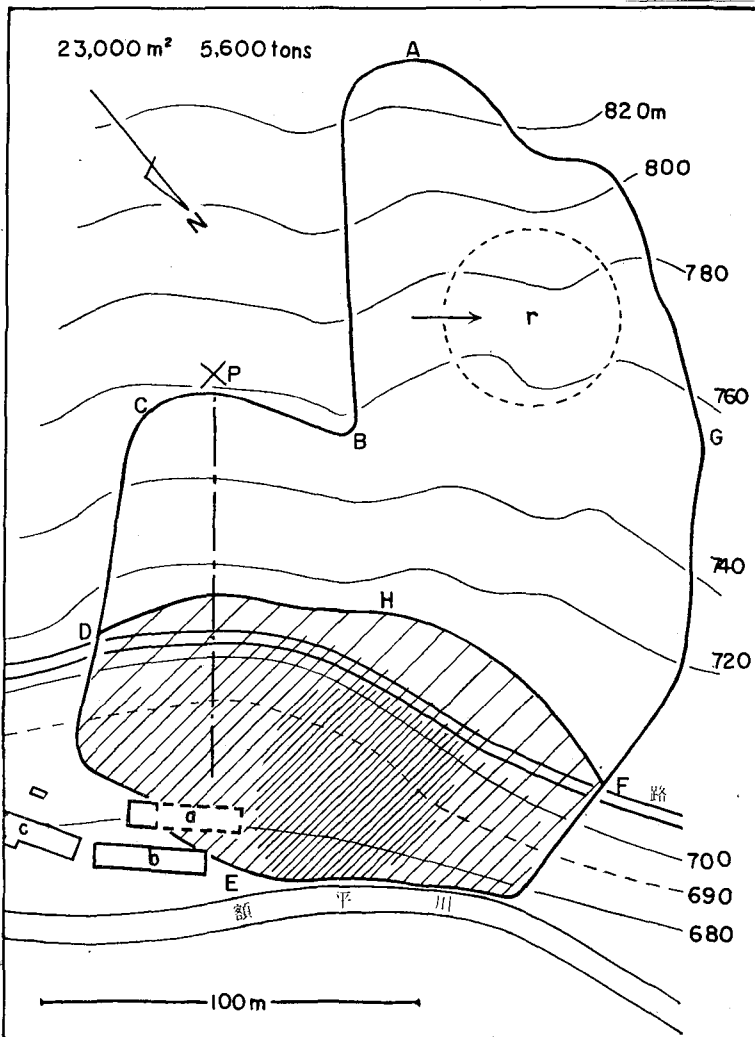
第5図 北の事故なだれの見取図。斜面の平均傾斜 40°。(昭和 36 年 4 月 5 日午前 5 時に発生した雪崩。死者 12, 負傷者 6) (調査日時, 4 月 10 日午前, 午後。気温, -0.2°C)

1. 北の事故なだれ。第1図にあるふたつの×印のうちの上方の×印の地点で、昭和36年4月5日午前5時に発生した。第5図がこの雪崩の見取図である。図のABCDHFGA内の雪が全層なだれて、斜線をほどこしたDEFHDの範囲に堆積した。斜線がつんでいる所ほど堆雪した雪は厚い。三棟の木造宿舎a, b, cのうち、aだけが押しつぶされた。斜面は平均40°の傾斜で、北東の方向に額平川にむかっておちている。なだれた雪の面積ABCDHFGAは23,000 m<sup>2</sup>である。平均積雪深を80 cm、平均の雪の密度を0.3 gr/cm<sup>3</sup>とすると、体積18,400 m<sup>3</sup>重量5,600トンの雪がながれたことになる。

なだれ範囲の最高点は標高830 mのA点(第5図)であるが、斜面はA点よりさらに高く、1,200 mから1,300 mの高さまでつづいている。このなだれの落下した距離は、長い斜面のふもとの200 mぐらいである。A点からうえの斜面には、数年前の台風でたおされた直径30ないし50 cmの風倒木がおりかさなっていた。図版I-1の写真は、第5図の点線でかこんだrのあたりを矢印の方向にみたところである。数本のたおれた木がみえるが、これは雪崩で倒れたのではない。風倒木である。なだれのあった4月5日から、ここを調査した10日までのあい

うになっていた。雪崩がおこるまえ、BC線にそって雪に割目がいっていたに相違ない。A点附近の下縁も同様であった。また、B点から20mほどのぼった所には残った積雪のなかに長い割目が1本はいつていた。

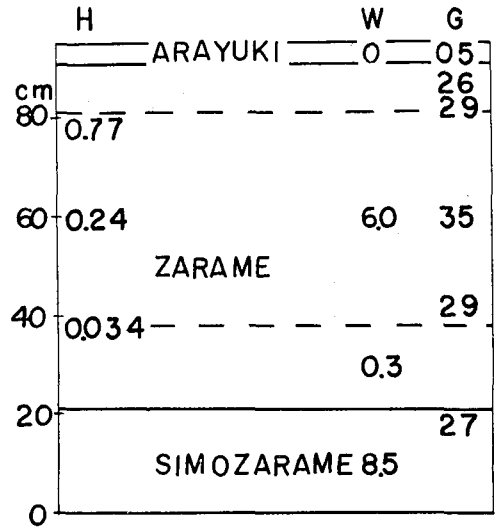
第6図 第5図P点の積雪断面。G, 密度 ( $\times 10^{-2} \text{ gr/cm}^3$ )。W, 含水率(%)。H, 硬度 ( $\text{kg/cm}^2$ )。

なだれた雪のなだれる前の層構造は、斜面の上になだれずに残った雪の層構造と、ほぼ同じであったにちがいない。それで、第5図の×印のP点で雪に穴をほり、その壁について、雪質、密度G、含水率W、硬度H、を測定した。第6図がその結果である。最下層の20cmは霜ざらめ層で、指でさわるとぼろぼろとこぼれおちた。その上の50cmの厚さはざらめ雪である。表面層は、なだれのあとでつもった、厚さ5cmの新雪層であった。密度Gは表面からしだいに増して、地上60cmで $0.35 \text{ gr/cm}^3$ に達しているが、それからは、深くなるほど減少している。含水率Wも同様な傾向にある。ただ、最下層のしもざらめ層にいたって、8.5%というかなり

大きな値に回復している。硬度Hは、硬度が測定できないほど弱い表面の新雪層を別にすれば、深くなるほど速かに減少する傾向にある。第3図のグラフが示すように、このあたりでは、1月2月の最高気温は $-5^\circ\text{C}$ あたりに、最低気温は $-15^\circ\text{C} \sim -20^\circ\text{C}$ にある。このような低温が、下層になるほど密度も硬度も小さくなる不安定な構造を積雪にあたえたのに相違ない。なお、ここにいう積雪の硬度Hとは、木下の測定器<sup>3)</sup>ではかったものである。含水率Wは結合熱量計<sup>4)</sup>で測定した。

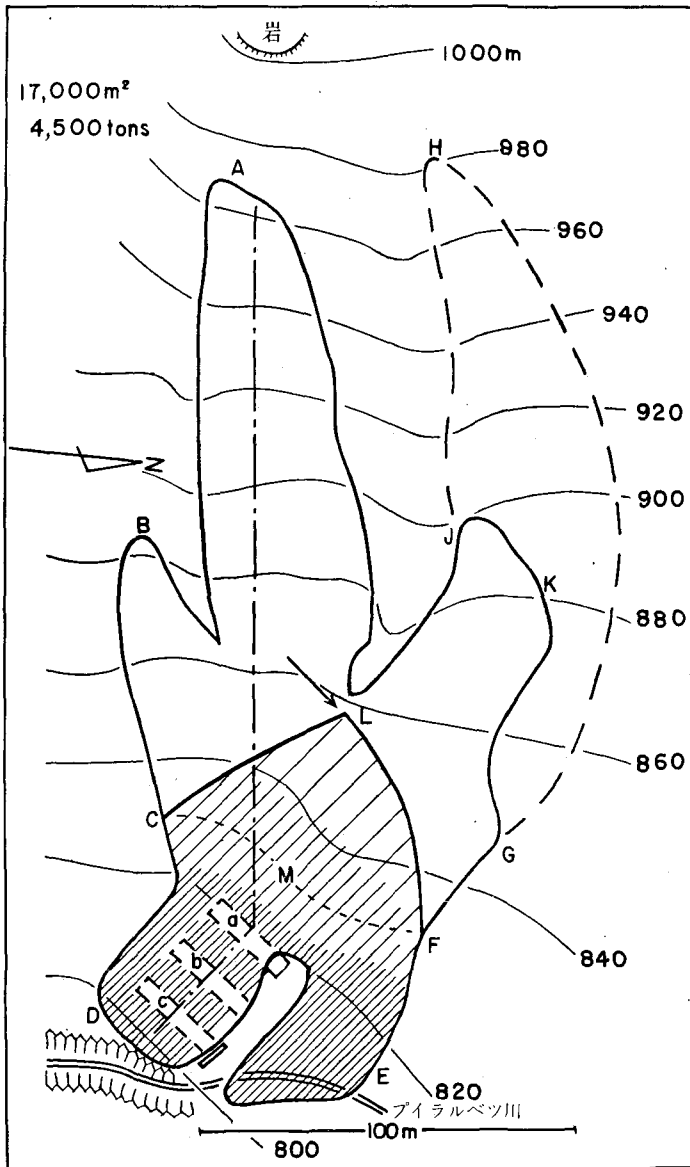
第7図 南の事故なだれの見取図。斜面の平均傾斜37°。(昭和36年4月5日午前7時半に発生した雪崩。死者21, 負傷者6) (調査日時, 4月8日午後。気温, +3.9°C。調査中に雨がふりだした。) 図の左上隅のなだれ面積17,000 m<sup>2</sup>は、半層なだれの部分の面積を半分にかぞえ、なだれ全体を全層なだれとしたときの面積である。

2. 南の事故なだれ。第1図の下の×印の地点で昭和36年4月5日午前7時半に発生した。第7図がこの雪崩の見取り図である。図のABCMFGKJLAの範囲の雪が全層、破線でかこんだHJKGHの範囲の雪が上半層なだれ、斜線をほどこした部分に堆積した。平行にならんだ三棟の木造宿舎a, b, cが三棟とも押つぶされた。斜面は平均傾斜 $37^\circ$ で、東の方向、新冠川の支流であるプイラルベツ川にむかっただっている。全層なだれの範囲は面積 $14,000 \text{ m}^2$ 、半層なだれの範囲は面積 $6,000 \text{ m}^2$ である。全層なだれでは厚さ90cm密度0.3

gr/cm<sup>3</sup>の雪が、半層なだれでは厚さ45cm 密度0.26 gr/cm<sup>3</sup>の雪が落下したとすれば、全体で体積15,300 m<sup>3</sup> 重量4,500トンの雪がなだれたことになる。

うえの方までつづいている。雪崩は、この長い斜面のふもと近くだけでおこったのである。第7図のA点附近のなだれずに残った積雪の下縁は、図版I-4の写真と同じようになっていた。図版I-2の写真は、第7図のL点附近を矢印の方向にみたところである。なだれのあとで雪がふり、5 cm ほどの厚さにつもっている。ここでも斜面は熊笹におおわれている。

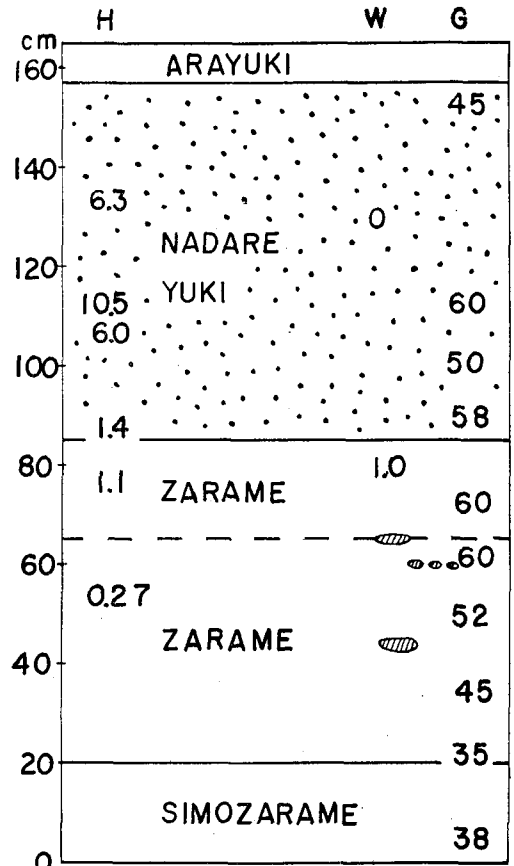
第8図 第7図のM点よりすこし下の積雪断面。  
G, 密度( $\times 10^{-2}$  gr/cm<sup>3</sup>)。W, 含水率(%)。  
H, 硬度(kg/cm<sup>2</sup>)。

第7図のM点よりすこし下のところで穴を掘り、雪の層構造をしらべた結果が第8図である。地面から85 cmの高さまでには明瞭な層構造がみられたが、それからうえ表面までには層構造が全くなかった。これから、この場所にもとからあった雪は動かなかったこと、そしてその上になだれてきた雪が堆積したことがわかる。もとからあった雪の層構造は、なだれた雪がなだれる前にもっていた層構造とほぼ同じにちがいないが、この層構造は、また、北の事故なだれのばあいのものと、ほとんど変わらない。

第8図の斜線をほどこした斑点のところに熊笹の葉や茎がみえた。これは、熊笹が倒れふしていなかったこと、すなわち、この場所にもとからあった雪はあまり匍匐もしていなかったことを示している。

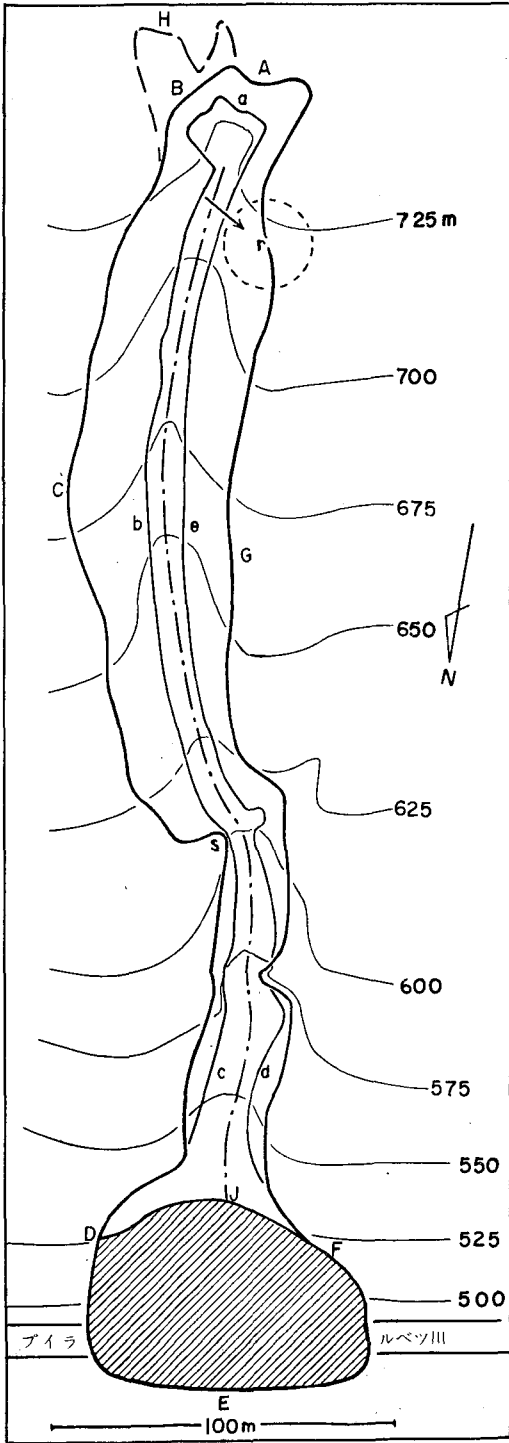
第9図 一号沢の黒なだれ見取図。沢の中心線の平均勾配32°。(調査日時4月9日午前。気温+0.2°C)

一号沢は北向きの長い枝沢で、そこに蓄っていた雪の下部400 mがなだれおちた。第9図がその見取図である。沢の中心線の平均勾配は $32^\circ$ であるが、中心線の両側は $45^\circ$ の急勾配斜面をなしている。この両側の斜面の雪が、中心線から10 mないし25 mへだたったところで切り取られていた。第9図のABCDFGAの太い線が、その切り取りの線である。細い線abcdeaの内部が雪崩の路で、そこには、図版II-8の写真の左下四半分にみられるように、20 cmほどの大きさの茶褐色にそまった雪の塊りが散在していた。この写真は第9図のs点のあたり、切り取り線が強く屈曲したところをとったものである。図版II-6は第9図の点線でか

こんだ部分 r を矢印の方向にうつした写真で切り取り線にそう積雪の切断面がみえる。積雪切断面はまっ白で、多少とも黒くそめられた形跡もない。切り取り線から手前、すなわち、切り取り線のうちがわ雪崩路までのあいだは、この写真が示すように完全に地面が露出していた。第9図上端の波線 H でかこまれた部分の雪も、図版 II-5 の写真のような有様で、白いままなだれていた。B 点から H 点の方向に、下から見あげた写真である。

ところが、雪崩路の下端からながめると、この雪崩は全く黒い。図版 II-7 の写真は、第9図の下端、堆積した雪を示す斜線部分の中心あたりから沢をみあげたところである。手前の堆積した雪は茶褐色にそまっているし、沢の奥にむかって、黒い雪の塊りがなだれ路にそって散在している様子もみえる。

黒なだれは異常暖気のもと、異常に多量の降雨があったとき、ふだんはなだれない場所に発生するといわれる。今回の日高山地の全山なだれの成員である黒なだれも、ほぼ、その条件をみたしている。全山なだれのとき気温はたしかに異常に上昇したし、全山なだれの翌年みたところでは、枝沢のなだれは数も少ないし黒くもなかった。ただ、全山なだれのときに多量の降雨があったという明確な証拠がない。筆者らが、全山なだれの当時現地をいたひとびとに聞いたところでは、それほどひどい雨ではなかったという。しかし山の峰では強い雨がふり、枝沢に集って雪を押しながしたのかも知れない。それにしても、どんな機構で、なだれおちた雪だけが、うえに述べたように、一様に土でそまったのかの説明はむずかしい。

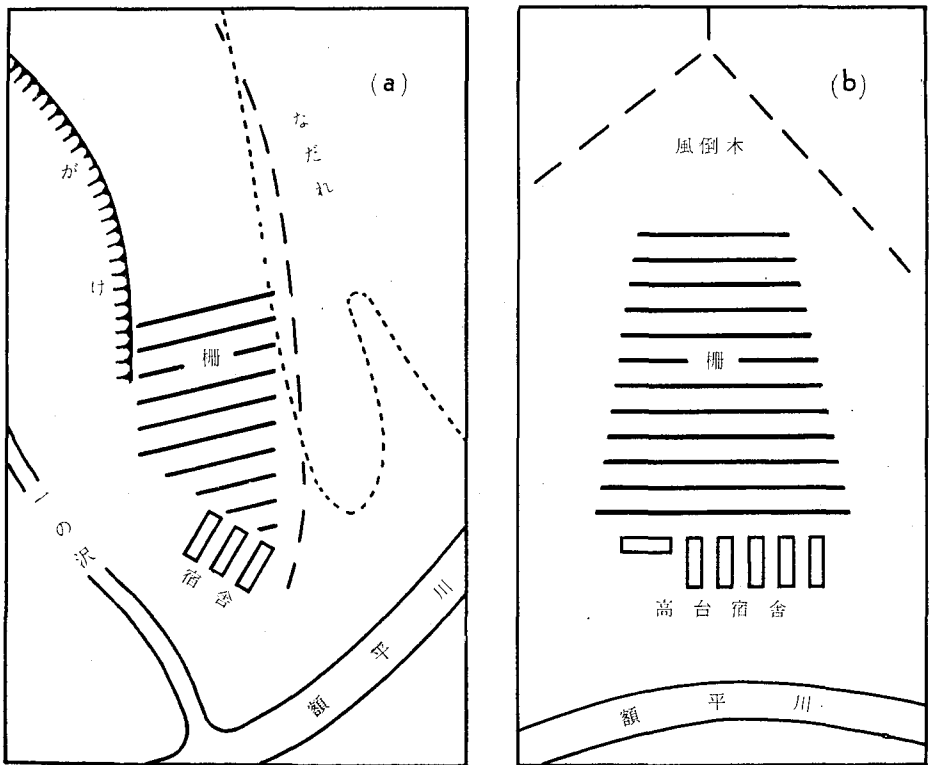
第10図 なだれ防止柵配置図。昭和36年秋設置。(a)一の沢宿舎。川下にむかって額平川の右岸にある。破線は尾根。昭和37年3月点線でかこまれた範囲に雪崩があり、柵の右上端部が破壊された。(b)高台宿舎。川下にむかって額平川の左岸にある。破線は尾根。

第2の宿舎は第10図(a)に示した地勢のところへえらばれた。「一の沢」という枝沢と額平川との合流点にあるので、この箇所は単に「一の沢」とよばれた。一の沢には、すこしのぼった所にひどい屈曲があつて、春の全山なだれのときにこの枝沢におこつた黒なだれも、そこでとまった。それで沢なだれにおそわれる心配はかなり少ないと考えられる。第10図(a)の破線は尾根すじである。全山なだれのとき、尾根すじの右側の広い斜面の雪はなだれたが、左側のせまい斜面には雪崩がなかつた。しかし、このことは、全山なだれよりまゝに、このせまい斜面に雪崩がなかつたことを必ずしも意味しない。それで、図に示した長さ70m幅40mの範囲になだれ防止用の柵を設けることにした。柵の上縁から先は、かなり密度のたかい林である。斜面の傾斜角は32~35°である。

秋にこの柵をつくり、春になったら、3月に、尾根すじの右の斜面、第10図(a)の点線でかこんだ範囲にわたつて、かなり大きな雪崩がおこつた。なだれは尾根をこえて右の斜面にもはいりかけた。しかし、柵の右上角をすこし破壊するだけに止まつた。

第3の宿舎は第10図(b)に示したような三角形の、比較的短い斜面(長さ約300m)を、額平川からすこしあがつたところで地ならしして建てることにきめられた。斜面の傾斜角は35°である。川ぞいの工事用道路より更に高い位置になるので「高台」とよばれた。この三角形の斜面にも、全山なだれのとき、雪崩はおこらなかつた。しかし、なだれ発生危険は大きいので図のように長さ130m、幅80mの範囲にわたつて雪崩防止柵を設けることになつた。柵の上縁から上には風倒木がたくさん転がっている。風倒木には雪崩防止のうゑで、柵と同等な効果があるものと考えられる。

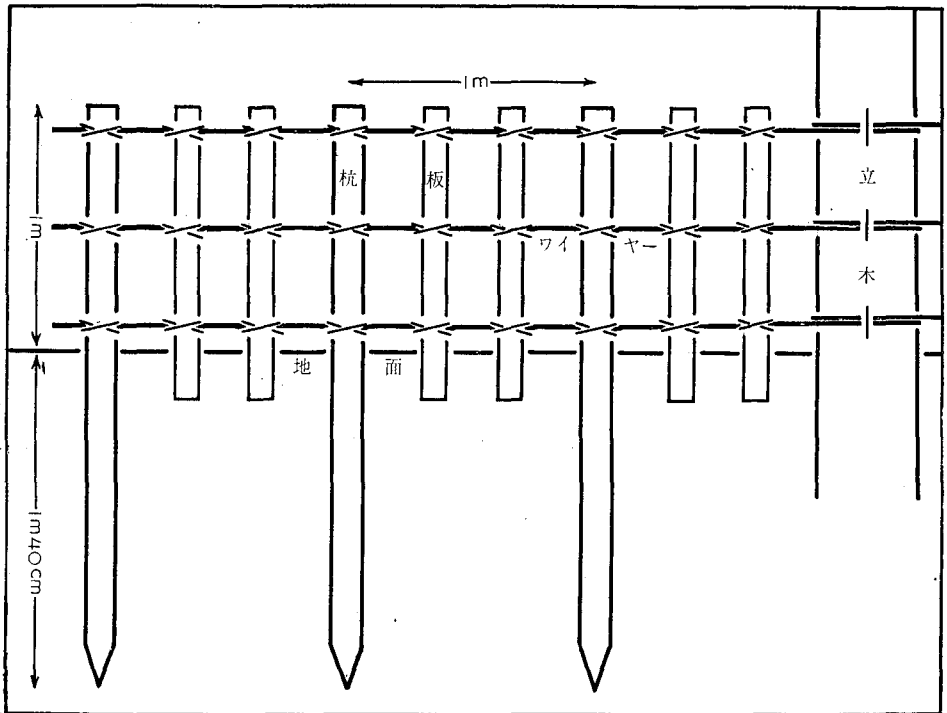
第 11 図 なだれ防止柵

杭の中央部に綱をかけ斜面に平行に引張って強度試験をおこなったら、斜面の中央部では 1.1~1.2 トンの強度があったが、斜面の下部では 0.5~0.8 トンしかない。それで、最下部の 3

列の柵の杭には、皿板をつけた支柱を下からそえることにした。そうしたら、強度は1.4トンにしました。杭を綱でひっぱると、杭は除々に傾きをまし、ついに土からぬけそうになる。上にのべた杭の強度とは、そのぬけそうになるときの力である。したがって、実際に、雪のために1.2トンの重力成分がかかり、それが長時間にわたれば、柵はもたないであろう。しかし、積雪の下面と斜面とのあいだには摩擦があるから、実際に杭にかかる重力成分は1.2トンよりはかなり小さいはずである。また上記強度試験は、まだ土が凍っていない10月5日におこなったものである。冬になって地面が凍れば、強度はますにちがいない。実際、翌年の1月18～19日、土が30 cmの深さまで凍結したときに同じ方法で強度試験をおこなったら、1.7～1.9トンの力で、わずかに傾きはじめるというほどに、杭は強くなっていた。そのご3月20～25日には鉛直積雪深が130 cmにも達したが、数本をのぞけば、傾きが認められるほどの杭はあらわれなかった。

第 11 図が実際に設けた雪崩防止柵の図である。直径 10 ないし 15 cm、長さ 2 m 30 cm 以上の杭を、斜面の等高線にそって 1 m 間隔に、地上に 1 m をのこすまで、鉛直にうちこむ。杭は 3 本のワイヤーでむすびあわせ、杭と杭とのあいだに 2 枚ずつ、板をワイヤーに結びつける。適当な立木があれば、ワイヤーをそれにまわす。このような柵を、斜面ぞいに間隔 7 m で図版 III-9, 10 の写真のように、第 10 図の柵と印した範囲内に平行にならべた。杭の間隔は 1 m、柵の間隔は 7 m であるから、1 本の杭には 上記の  $f$  の 7 倍、すなわち 1.2 トンの重力成分がはたらくことになる。

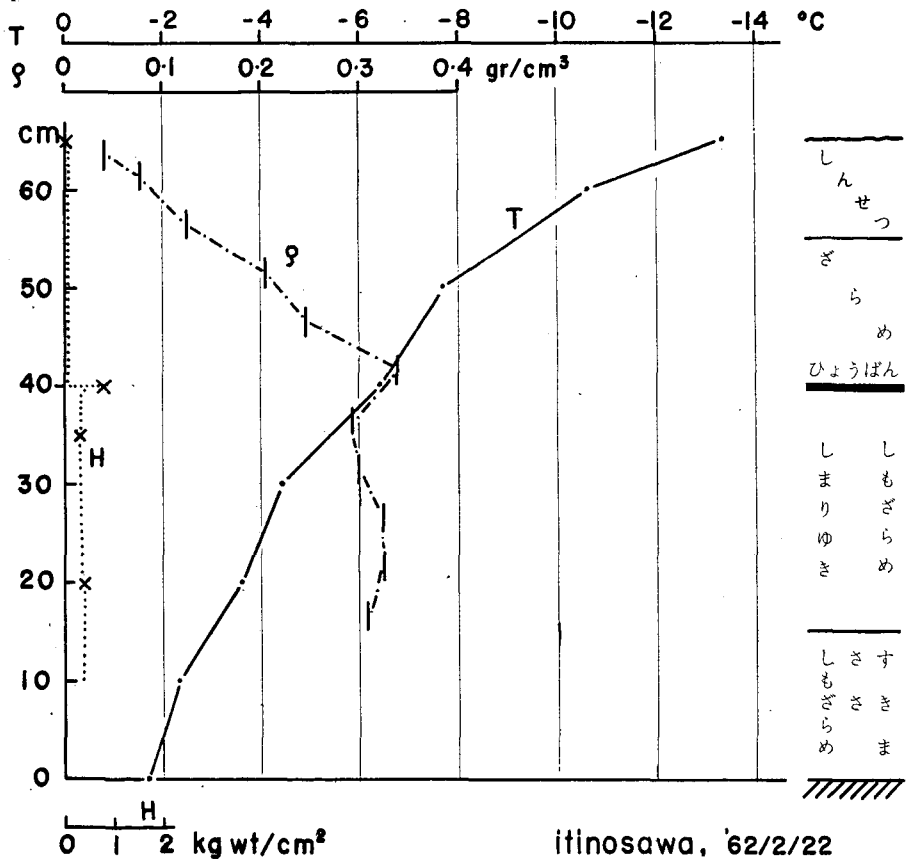
第 12 図 ふみつけない雪の内部の温度  $T$ 、密度  $\rho$ 、硬度  $H$  の鉛直分布。たて軸は地面からの鉛直高さ。 $H$  は木下式硬度<sup>3)</sup>。熊笹の入りこんだ最下層の雪はあまりに脆くて、硬度も密度もはかれなかった。(昭和 37 年 2 月 22 日。一の沢)

第12図は、なだれ防止柵の範囲外の踏まない自然のままの積雪に穴をほり、穴の壁にそって層構造をしらべ、温度、密度、硬度をはかった結果である。たて軸は地面からの鉛直高度をあらわす。地面から15 cmまでは霜ざらめ層である。熊笹がはいりこんで、すきまがたくさんある。霜ざらめ自体が脆い雪であるうえ、このようにすきまが多くては、よほど弱い層であ

ると考えなければならない。地上 15 cm から 40 cm までは、霜ざらめに移行しようとしているしまり雪である。曲線  $H$  が示すように、硬度は最大で  $0.3 \text{ kg-wt/cm}^2$  しかない。密度は  $0.3 \text{ gr/cm}^3$  である。これに反し、なだれ防止柵のあいだの、ふみつけられて切断面が図版 III-12 の写真のようになった雪では、硬度  $H$  が第 13 図のように大きい。第 12 図では、たかだか  $0.3 \text{ kgwt/cm}^2$  にすぎなかったのに、地面から 55 cm までのふみつけられた雪の硬度は、その 20 ないし 40 倍の  $5\sim 11 \text{ kg-wt/cm}^2$  に達している。しかし、密度は、第 12 図の  $0.3$  から  $0.4$  に増しただけで、たいした変化は示していない。密度の変化は小さいのに、硬度がこのように増大するのは、次章でのべるように、まったく、雪の顕微鏡組織のちがいによるのである。

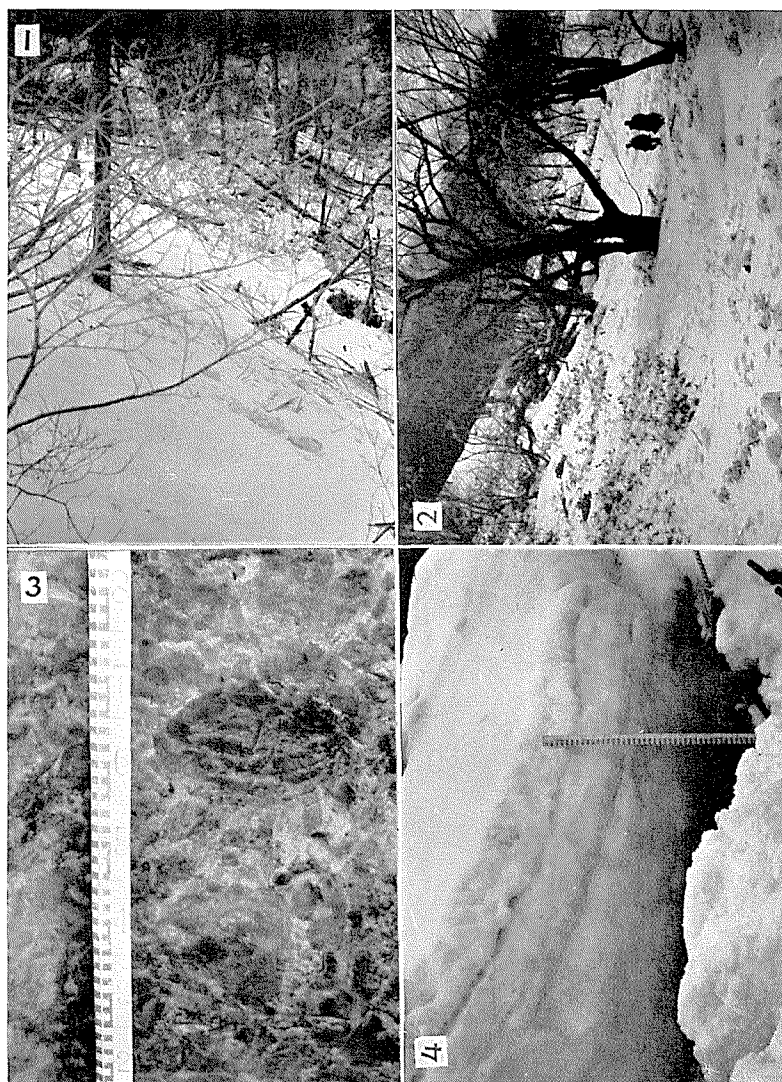
だに降った雪のため、手前の方では斜面にはえた熊笹がかくれて見えない。しかし、遠方では熊笹が顔をだしている。四手井と高橋とは、十年ほどまえの夏、北海道のなだれ発生地を調査した。そして、なだれ斜面といわれる所は、ほとんど、山火事があってそのあとに熊笹の生えた斜面であると述べている<sup>2)</sup>。日高山脈地帯のばあい、熊笹の生えたのが山火事のためか否か詳かにしないが、さきにも述べたように、なだれたあとの斜面には、ほとんど例外なく、図版 I-1 の写真のような有様で、熊笹をみとめた。

堆積した雪に深さ 2 m の穴を掘ってみたが、穴の壁もやはり、図版 I-3 の写真のように、茶褐色であった。雪をこのように染めているのは土としか考えられない。染まった雪をとかして水とし、濾紙でこして残渣を顕微鏡でしらべたら、茶褐色のこまかい土の粒子であった。濾紙につけたまま風乾した残渣をけずりとして重さをはかり、水 1 リットルにつき 0.35 gr の土がふくまれていたことを知った。

1. 北の事故なだれの斜面。第5図の円形範囲 r. 2. 南の事故なだれの斜面の下部。第7図の L 点附近。3. 黒なだれで堆積した雪に掘った穴の壁。茶褐色にそまっている。穴は第9図の斜線部分の中央にある。4. なだれずに残った積雪の下縁。第5図 P 点のすぐ下。

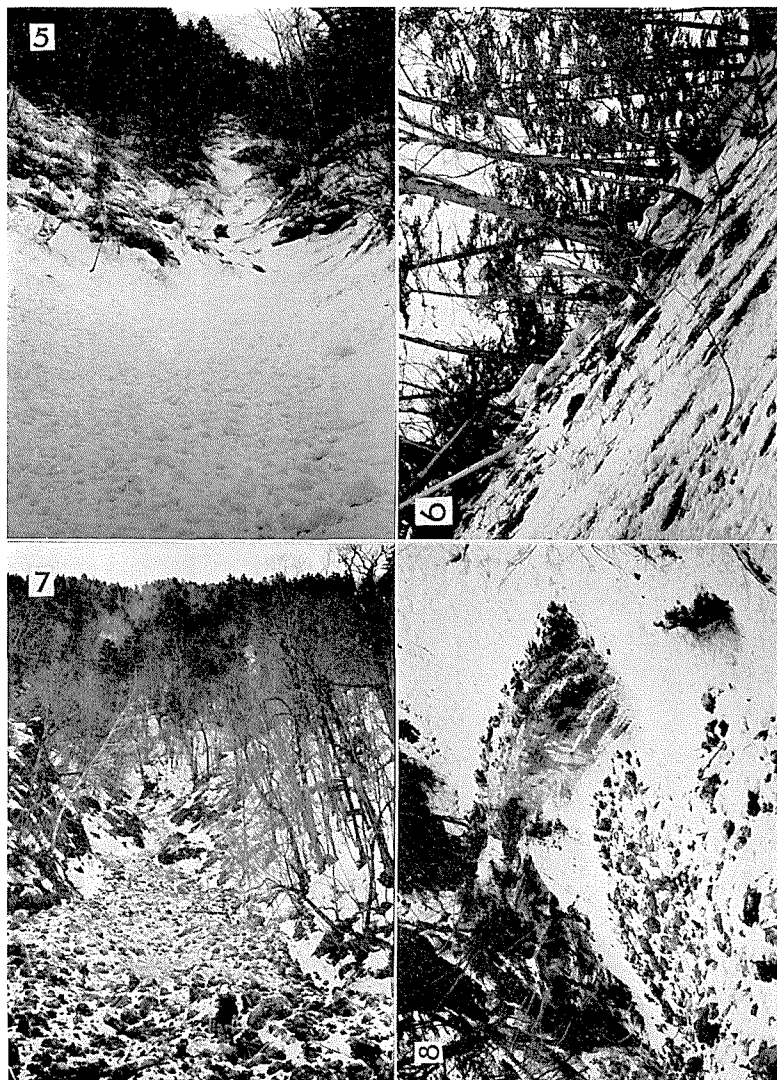
川の両岸の斜面のところどころにある細い急峻な枝沢にも、ほとんど例外なく「沢なだれ」がおこっていた。枝沢にたまった雪が落ちた雪崩である。沢なだれと、うえに述べた「斜面なだれ」とでは、おなじく雪崩であるとしても状況がかなり違うが、いまのばあい、殊にいちじるしい差異がみられた。それは、沢なだれが全部「黒なだれ」であったことである。枝沢の出口あたりに小山をなして堆積した雪は、茶褐色にそまって、図版 II-7 の写真のように、くろくろと見えた。斜面なだれには、黒なだれは見当らなかつた。

5. 一号沢黒なだれの上端。第9図のB点とH点とのあいだ。 6. 黒なだれ路の側斜面。第9図の円形範囲r。 7. 黒なだれを下端から見あげたところ。 8. 黒なだれの路に着色した雪塊の散在している有様。第9図S点。

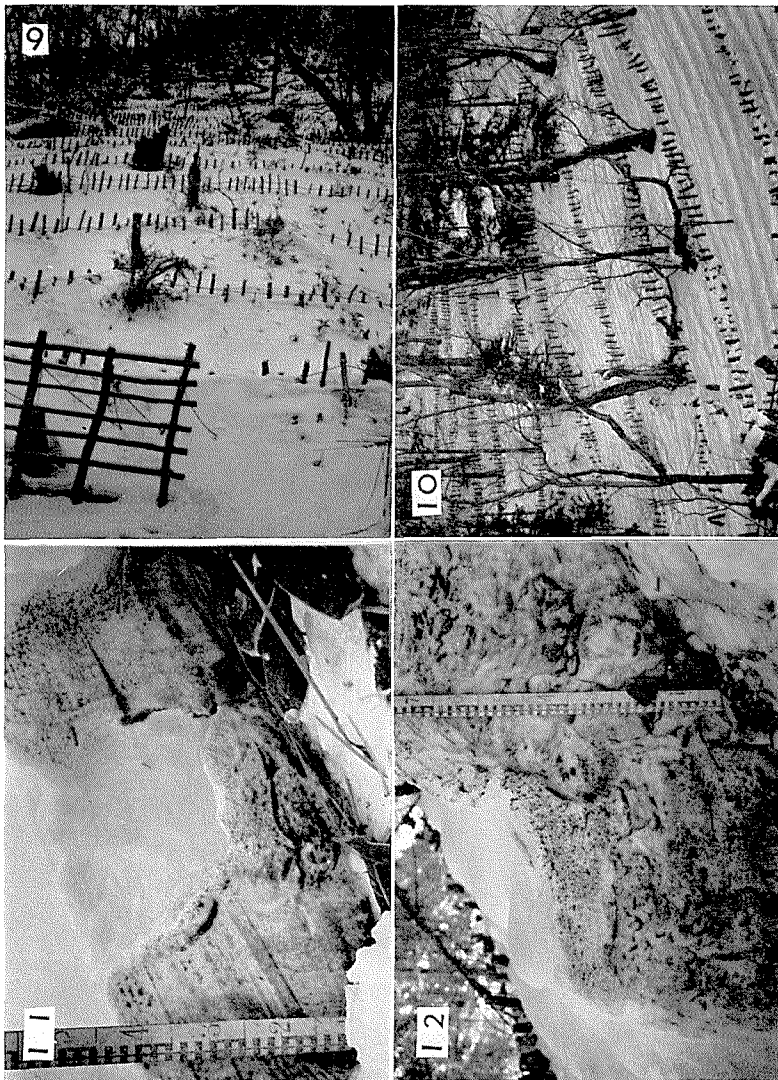
第6図、第8図に示したように、積雪の最下層は、厚さ20 cmほどの霜ざらめ層となる。霜ざらめ層の発生は、寒さのきびしい北海道では通例のことである。霜ざらめはまことに脆いので、これを最下層にもつ斜面積雪がなだれやすいことは言うをまたない。ところで、このような構造の積雪のうえを歩くと、足は、図版 III-11 の写真のように、最下層の霜ざらめもつぶしてしまう。写真は、ひと足ふんだあと、雪を鉛直に切断してインクを吹きかけた有様である。つぶされた霜ざらめはこなごなになって熊笹の葉や茎のあいだのすきまを充填するが、もしそのままならば、積雪の底の強度はたいして増さない。しかし、つぎの章で説明するように、粉になった霜ざらめの氷の粒は、昇華現象によって固く連結しあい、非常に丈夫な組織をつくることになる。そうなれば、熊笹は雪と緊密にからみあい、雪のすべりをほとんど完全にとどめ、底なだれの発生を防ぐであろう。

図版 III-10 の写真に、なだれ防止柵に平行に人があるいて雪踏みをしたあとの様子がつづいている。こうしてできた雪の階段を切断してインクを吹きかけたところが図版 III-12 の写真である。雪は層構造をうしない、非常にかたい。新雪も、写真のように階段にかかって積るので、表層なだれをおこすこともないであろう。

9. 高台のなだれ防止柵(昭和37年1月18~19日)。10. 一の沢のなだれ防止柵。雪ふみを行なったあと。(昭37年2月21~22日)。11. 雪を踏むと、最下のしもざら層も、たしかにつぶれる。12. 雪踏みの結果できた雪の階段の断面。

雪ふみは 10 日に 1 度、それから、新雪がつもるごとに、柵の範囲全体におこなった。かくして柵の効果もあって、斜面の雪は気づかれるほどの移動さえみせず、3 箇所の宿舎全部が

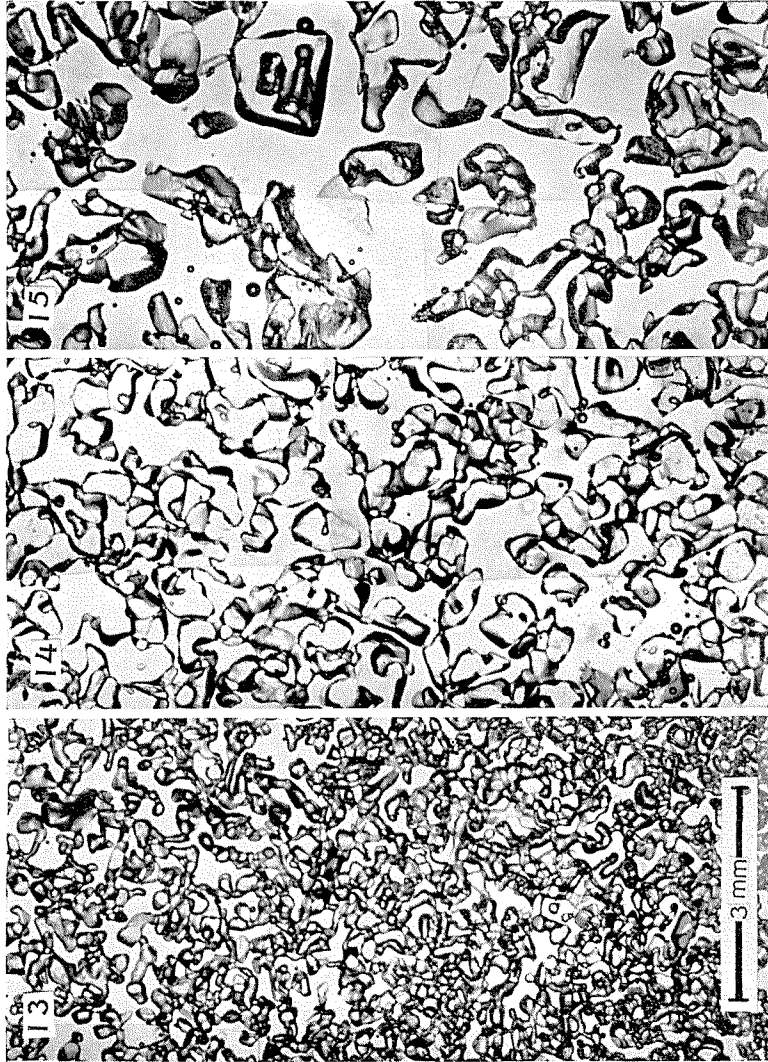
図版 IV の写真は、3枚とも、積雪がもっとも深くなった頃にあたる3月19日の積雪顕微鏡組織である。試料は高台宿舎ちかくの踏みつけられない自然のままの積雪からとった。写真13は地上45cmのしまり雪層の組織を示す。氷の粒は小さく、互にかなり強固に連結している。雪は丈夫である。しかし、このしまり雪の層も、下にむかって次第に霜ざらめへの移行の傾向をあらわし、地上30cmでは写真14の組織となっていた。氷の粒子は大きくなるとともに、霜の結晶に似た輪廓をとるところどころで示している。写真13のしまり雪に比べれば、粒子同志の連結はかなり弱い。写真15は地上15cmでの組織で完全にちかい霜ざらめ組織である。北海道の積雪は、下層で温度がたかく上層でひくい。この温度勾配のため水蒸気が絶えず積雪のなかを下から上にむかって拡散しつつ、途中で凝結しては霜の結晶をつくる。拡散する水蒸気は下層の雪の昇華によって供給されるので、下層は、同時に隙間の多い組織となる。積雪下層に発達する霜ざらめ層はこのようにして作られると説明されるが、写真15の組織もたしかに隙間が多い。また、写真の右側中央よりすこし上には、下むきに成長した四角形の大きな霜の結晶もみえる。霜ざらめは、指でさわるとぼろぼろ崩れるほど脆いが、このような組織であればそれも当然である。

第6図、第8図に示したように、前年事故なだれのあった当時の積雪も、その最下層の20cmは霜ざらめであった。当時は積雪薄片をつくる余裕がなかったが、そのときの霜ざらめも、図版IV-15のような組織であったにちがいない。日高の山全体が、下層がこのように弱い組織の積雪でおおわれているところへ異常気象がみまったため、事故なだれを含めてあのように大規模な全山雪崩となったと考えて差しつかえないであろう。

斜面の雪の顕微鏡組織 (高台, 昭和 37 年 3 月 19 日)。13. 地上 45 cm。しまりゆき。14. 地上 30 cm。しまりゆきと霜ざらめとの中間組織。15. 地上 15 cm。しもざらめ。(倍率はみなおなじ)。

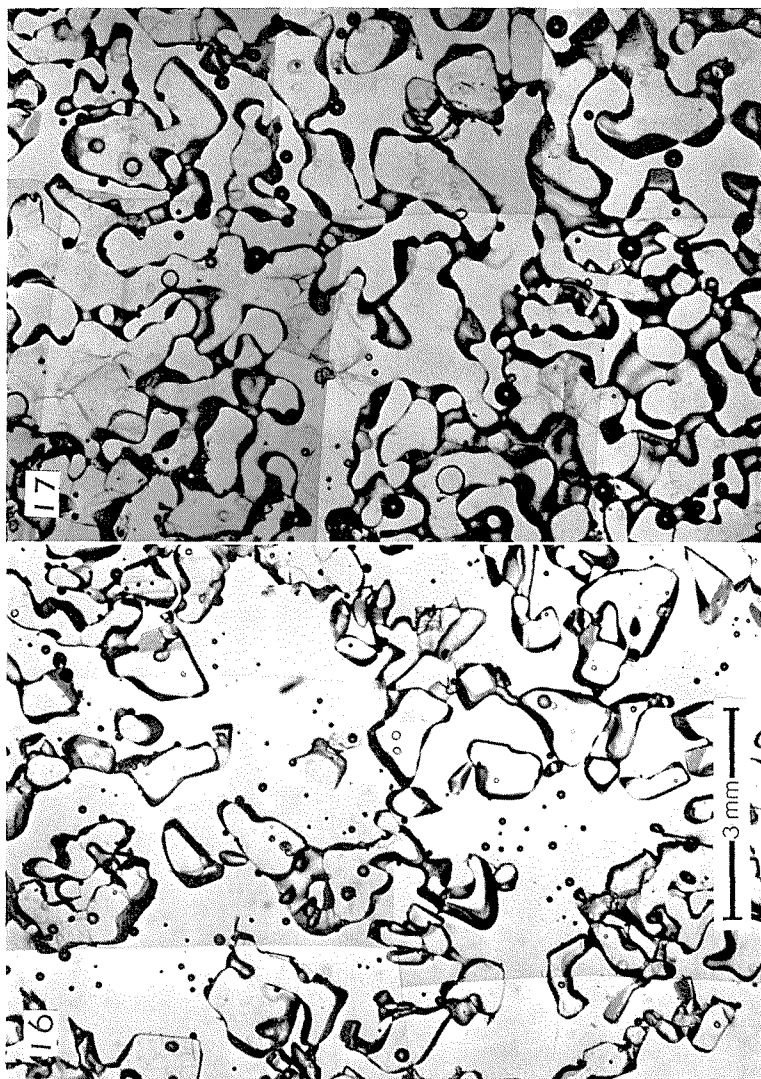
図版Vの写真は、両方とも、4月17日の組織写真で、図版IVのときより1箇月あとのものである。写真16は、写真15とおなじく、自然のままの積雪の地上15cmでの組織である。霜ざらめの程度が非常にすすみ、粒は大きくなったばかりでなく、そのほとんど全部が霜の結晶の輪廓をそなえている。隙間もたいへん広くなった。ところが、写真17の、踏みつけた雪の組織は非常にちがう。粒は霜ざらめのよりむしろ大きい。霜の結晶の様相はなく、互に太く短い氷の柱で連結している。第12図、第13図で、ふみつけた雪の強度 $H$ が、ふみつけられない雪の20~40倍もあることを示したが、写真16と17とを比較すれば、このような大きな強度の差異も理解にかたくない。踏みつけられて粉々になった積雪最下層の霜ざらめは、そのご、熊笹の葉や枝をはさんだまま、昇華現象によって、写真17のような丈夫な組織をもつようになるのである。

踏んだ雪と踏まなかった雪の顕微鏡組織。(一の沢。昭和37年4月17日)。  
16. 踏まなかった雪。地上15 cm。しもざらめ。17. 踏んだ雪。地上30 cm。  
粒子が丈夫につながりあっている。(両写真とも倍率はおなじ)
