積丹半島古平の雪崩調査報告*

藤岡敏夫・清水 弘
秋田谷英次・成田英器
(低温科学研究所 雪害科学部門)

昭和39年4月1日夜半、北海道の日本海側、積丹半島の中央部古平郡古平町大字沢江村に雪崩が発生した。雪崩は同地内稲倉石鉱業所(マンガン鉱山)の建物を破壊し、その他の施設に被害を与えたが、幸い人命を損傷するには至らなかった。筆者等は4月3日現地を調査したので以下に報告する。

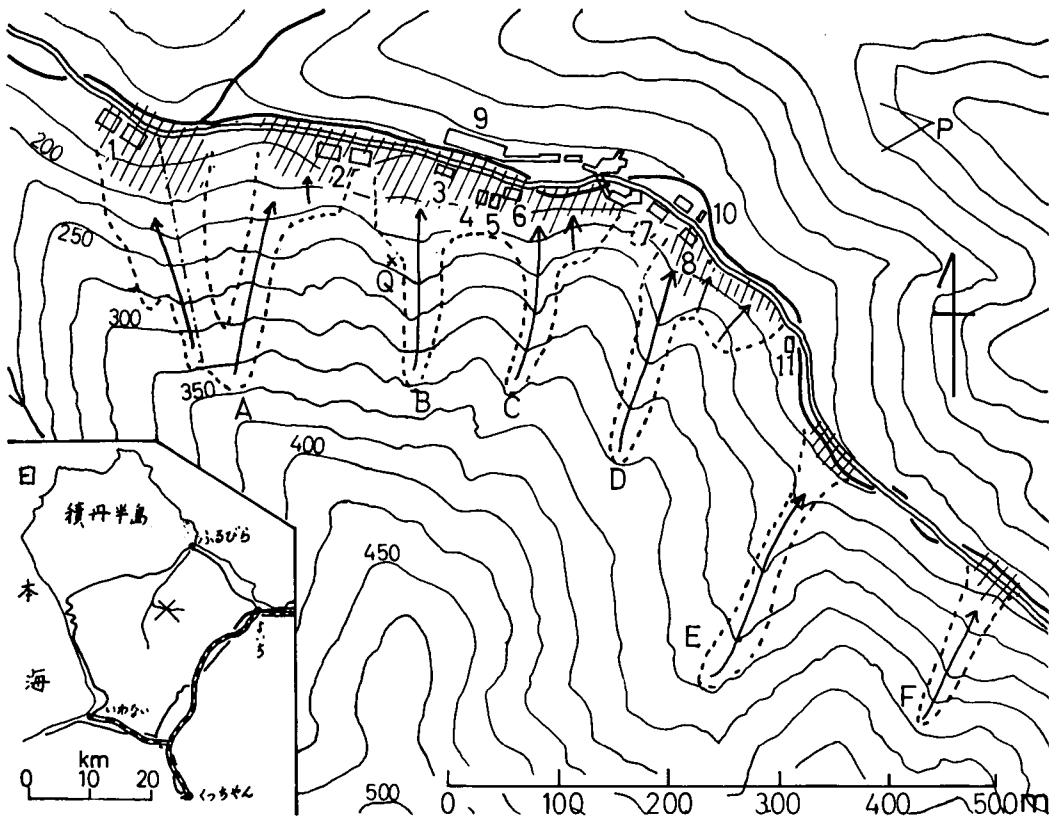
第1図の破線は雪崩の輪かく線で、雪は矢印の方に崩落し、斜線を施した部分に堆積した。

第1図 稲倉石鉱業所附近の地図 1, 2は沈澱池(埋没), 3は木工場(全壊), 4は試錐係詰所(全壊), 5は試錐倉庫(全壊), 6は大工小屋(全壊), 7は鉱山事務所(傾倒), 8は分析所(全壊), 9は選鉱所, 10は第2倉庫(全壊), 11は変電所

A, B, C, D, E, Fと名付けた雪崩は、いずれも沢なだれで、AからDまでの範囲の雪崩が鉱業所の施設に被害を与えた。それで、この部分のなだれを事故なだれと呼ぶことにする。事故なだれは、AからDまでの4つの沢なだれと、沢と沢とを分ける小尾根の裾の斜面に発生したなだれの総称である。

沈澱池1, 2はなだれ雪で埋没されたが、一時的に機能を停止しただけで破壊されたわけではない。他の施設のうち雪崩で全壊したものは、3の木工場、4の試錐係員詰所、6の大工小屋、8の分析所の4棟で、半壊したものは5の試錐倉庫、10の第2倉庫である。7の事務所の建物は、山側の壁が、すぐ傍の斜面に発生した雪崩のデブリにおされて傾いた。なだれのデブリは道路を埋め、一部の雪は稲倉石川をせき止めた。川の水はあふれ、9の選鉱所に入り、同所のモーター15基を水びたしにした。

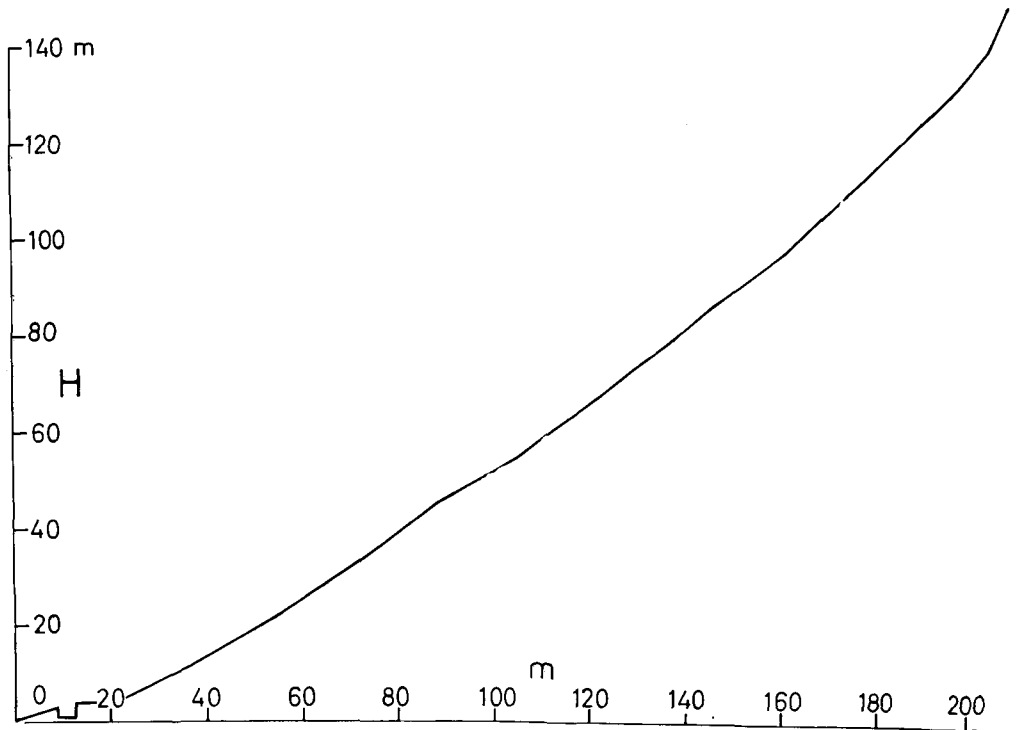
A のなだれのおきた沢の縦断面の形を第2図に示した。第1図でAのなだれの部分に引いた鎖線に沿う断面の形である。横軸は道路からの水平距離、縦軸は道路からの鉛直高度で、第2図の斜面の上端が雪崩発生地である。なだれ斜面の長さは260 m、デブリの末端から発生地をみた仰角は33°、斜面の平均傾斜は35°である。

第2図の上端、雪崩発生地の傾斜は60°で、斜面というよりは小さな崖である。一般に、60°もあるような斜面には、多くの雪は積らない。少し降り積ると、すぐすべりおちるからである。今の場合にも、60°の斜面の一部に落ち残っていた積雪の厚さ(斜面に垂直な雪の深さ)は20~50 cm であった。うえにのべたように斜面の中腹における雪の厚さは1 m 80 cm である。積雪は崖の下部分から多くなる。斜面の末端近く、四角に角ばっておちこんでいるところは、デブリを除雪した道路である。この場所におけるデブリの深さは3 m であった。

第2図 なたれ斜面の形，第1図Aのなたれの斜面，鎖線をふくむ鉛直断面

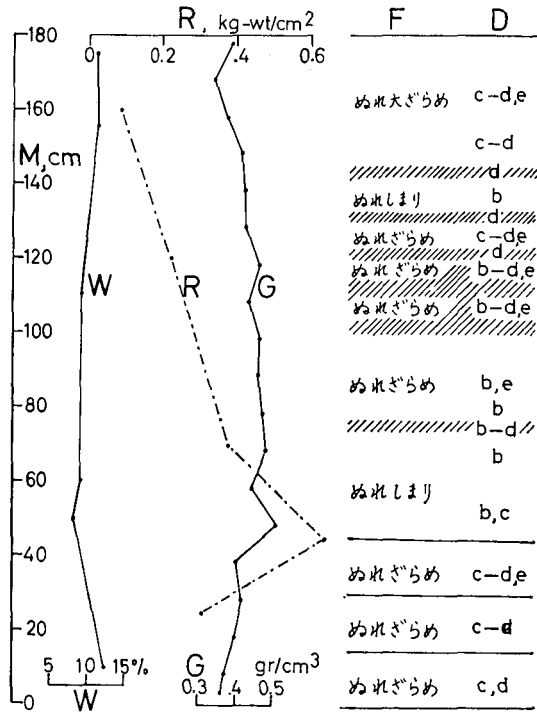
第3図で斜線を施した雪は、黒ずんでみえるぬれざらめ雪の層で特に大粒の集りである。Wは他の部分とおなじ10%前後を示している。10%のWの値は、第2図にみられるような大粒のざらめ雪としてはかなり大きな値である。一般にこの程度のざらめ雪は飽水能として6~7%を示すからである。測定がおこなわれたのは午後3時から5時の間で気温は2°Cであった。雪面及び斜面上方の融解水が積雪層内を移動する過渡期にあったものと思われる。

密度Gは0.4g/cm³前後で、融雪期の雪の密度としては普通の値である。硬度Rは上層で0.1kg/cm²の小さい値であるが下層に行くにしたがつて増加し、M=45cmのぬれしまり雪では、0.65kg/cm²をしめす。下層のざらめ雪ではRは再び低下し0.3の値となつた。M=25cm以下では積雪に雑草が入り組んでいてRの測定はできなかった。一般に積雪下層に発達したしもざらめ雪がぬれると、Rは0.1kg/cm²又はそれ以下に低下する。このことから、雪崩時には発達したしもざらめ雪が存在しなかつたであろうと推定される。

第3図 斜面積雪の雪質、Mは斜面に垂直にとつた高さ、Wは含水率、Rは硬度、Fは雪の種類、Dは雪の粒の大きさ(国際雪分類による)、第1図Q点にて測定。雪質Dのうち、斜線部分は黒ずんでみえる層

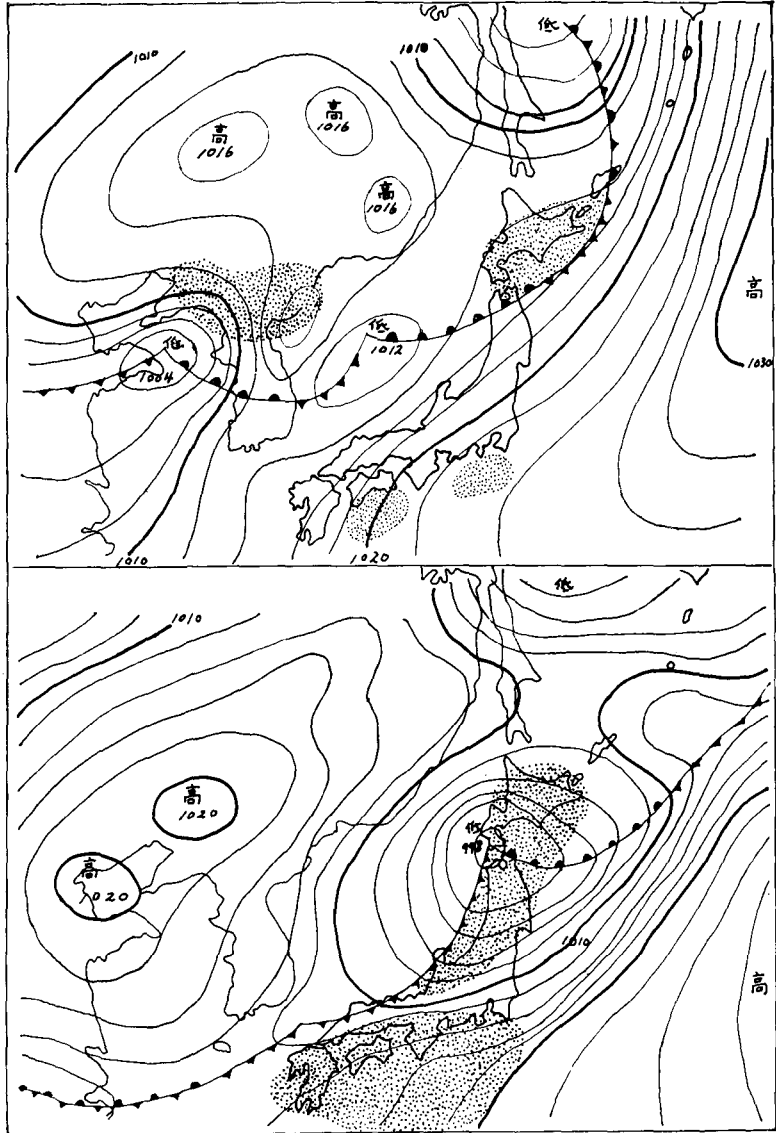
第4図 昭和39年3月31日21時(上)及び4月1日15時(下)の地上天気図、陰影を施した区域は降雨域(札幌管区気象台昭和39年異常気象速報第1号による)

第4図はこの異常速報に掲載された31日21時(上)と1日15時(下)の地上天気図である。陰影を施した部分は降雨域を示す。1日15時渡島半島にあった低気圧は、同日21時には帯広近くを通りその後根室半島に去った。前線と低気圧の通過のため、北海道各地に洪水が出、浸水家屋は177戸(北海道警察本部調べ、4月2日10時30分現在)に達した。

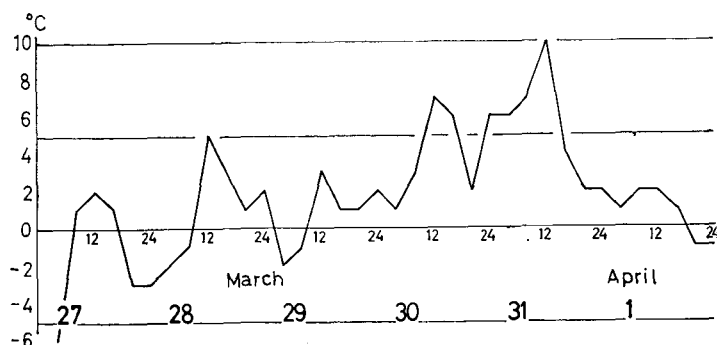
第5図 3月27日より4月1日迄の気温
(稲倉石鉱業所変電所の測定)

稲倉石鉱業所の変電所(第1図11番の建物)で測定している気温を第5図に示す。3月28日以後気温の上昇が続き、29日以後は夜間も0°C以上となり30日正午には+10°Cを記録している。事故なだれの発生した4月1日は、気温が低下しはじめた日で、正午で+2°C、16時に+1°C、20時、24時は-1°Cであった。
