## ニセコ雪崩(1990.1)の積雪と気象条件 からみた発生機構\*

秋田谷英次・清水 弘・成瀬廉二

(低温科学研究所)

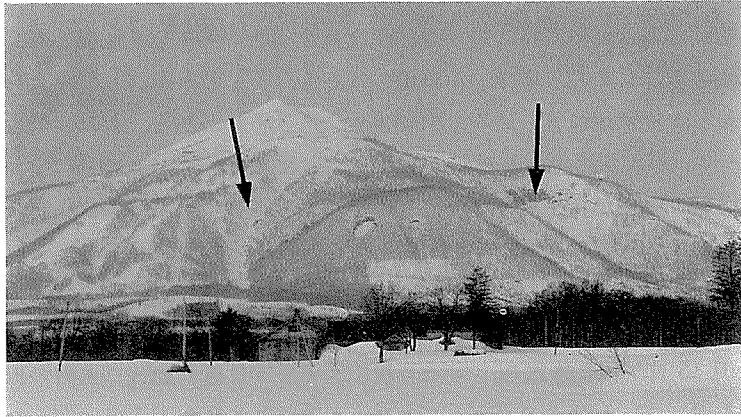
第2図 ニセコアンヌプリと2つの雪崩地点

1990年1月15日午後2時ごろ、ニセコ東山スキー場付近の通称「水野の沢」で雪崩が発生し、沢の中を滑っていた2つのグループの9人が巻き込まれた。1名は間もなく救出されたが、3時間後に死亡し、他の1名は翌日遺体で発見された。さらに、同日午後3時半頃、ひらふスキー場に隣接するアルペンコース付近の通称「春の滝」の沢でも雪崩が発生し、スキーヤー6人が巻き込まれ、この内2名は首まで雪に埋まったが、午後6時40分までに全員が救助された。雪崩の規模は前者は幅50 m、長さ500 m、後者は幅30 m、長さ100 mで、発生点の標高は600 m~700 m付近と推定され、いずれも表層雪崩であった。また、2つの雪崩とも正規のコースからは離れた滑降禁止区域内で発生したもので、立ち入り禁止を無視し危険地帯で滑っていて、雪崩を誘発したものである。第1図にニセコスキー場と雪崩の位置を、第2図に写真を示した。

左矢印: 水野の沢, 右矢印: 春の滝

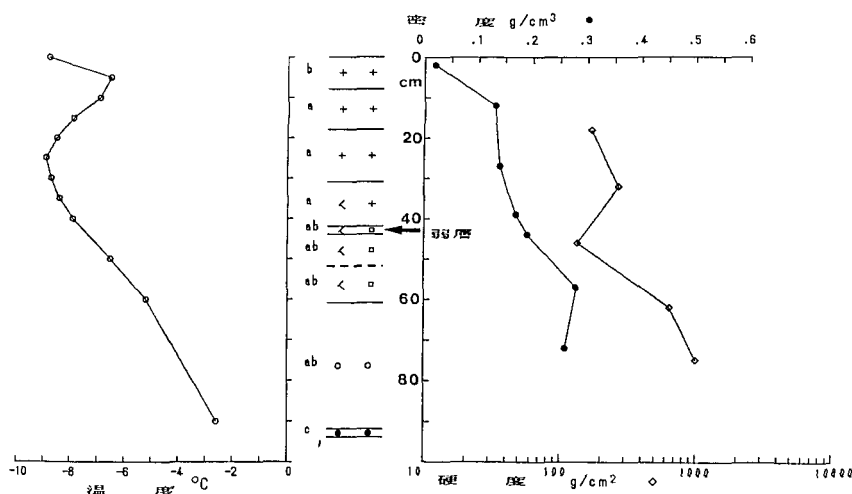
第3図 ひらふスキー場 Gondola 山頂駅付近における積雪観測結果

積雪表面を 0 cm とした。矢印：弱層テストから判定した雪崩の滑り面，+：新雪  
 <：こしまり雪，O：しまり雪，●：ざらめ雪，□：こしもざらめ雪

積雪断面観測にさきがけて、雪崩のすべり面となるような弱い層を見いだすために、手やシャベルによる弱層テストを数カ所で試みた。その結果、いずれも表面から 40 cm 付近が弱く、容易にせん断破壊を起こした。この弱層が今回の雪崩のすべり面（せん断破壊面）と考えられたので、深さ 1 m までの積雪断面観測で十分と判断した。積雪観測結果を第 3 図に示す（雪穴の底は地面までは達していない）。図に示した観測結果によると、雪崩発生前の吹雪中に積もったと考えられる表面から約 40 cm の新雪層の下に、厚さ約 2 cm の弱い雪（弱層）があるのが特徴であった。この弱層については、IV 章で詳しく述べる。また、この弱層のせん断強度を測定し、V 章の安定度の推定に用いた。なお、深さ 60 cm より下は、密度約 0.25 g/cm<sup>3</sup>、硬度 0.7~1.0 kg/cm<sup>2</sup> の比較的強固なしまり雪であった。

第3図に示したひらふスキー場の弱層のせん断強度は、250 cm<sup>2</sup>のシアーフレームを用い、5回測定の平均値10.8 g/cm<sup>2</sup>を得た。一方、弱層の上に積もった上載積雪荷重  $W$  は5.05 g/cm<sup>2</sup>であった。さらに春の滝の最大傾斜 ( $\theta$ ) 35度を前式に代入すると、 $SI$  は3.75となり「雪崩発生の危険が大」の範囲に入る。

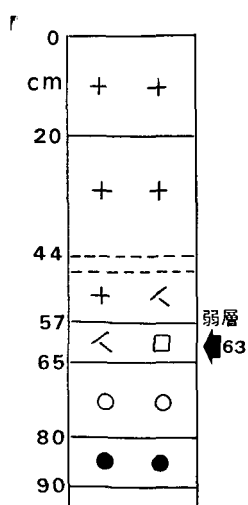
第4図 水野の沢の雪崩発生付近における積雪層構造

翌日 1 月 17 日には、東山スキー場「水野の沢」の雪崩発生点付近で自然積雪を観測した。そこでの積雪成層構造を第 4 図に示した。表面から 20 cm までの新雪は雪崩発生後の降雪によるものである。弱層テストによると、表面から 63 cm の深さに弱層があり、容易にせん断破壊が起こった。第 4 図と第 3 図（1 月 16 日のひらふスキー場）の積雪断面結果を比較すると、弱層の位置と雪質はほぼ同じで、2 つの雪崩は同じ気象条件で形成された積雪内の弱層破壊が原因と考えられる。

表面から 20 cm までの雪は雪崩の後に積もった新雪、20~63 cm までの雪が雪崩になったと考えられる

第4図に示した東山スキー場・水野の沢の雪崩発生点付近の積雪構造から、雪崩雪の厚さが43 cm (20~63 cm まで)、その層の密度と弱層のせん断強度  $SFI$  をひらふスキー場の実測値と

同じ  $0.14 \text{ g/cm}^3$ , および  $10.8 \text{ g/cm}^2$  と仮定し, 最大傾斜  $40$  度を用いると,  $SI$  は  $2.14$  となり, 春の滝の斜面よりも安定度がかなり小さく雪崩の危険性が高い状態であったことになる。

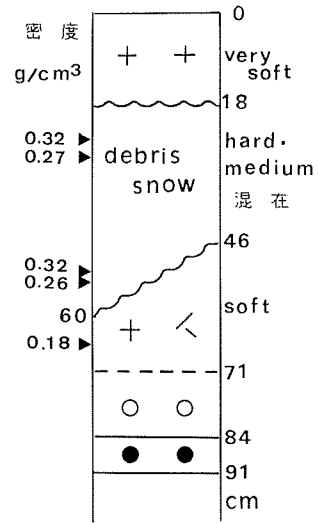
第5図に観測結果を示す。観測時刻は雪崩発生後2日弱である。デブリの上には雪崩の後に積もった新雪層が約20cmあった。ここでのデブリの厚さは20~40cmと一様ではなく、硬い雪の塊とその間を埋める比較的軟らかい雪からなっており、成層構造を持たないので自然に積もった雪とは区別できる。デブリの密度は0.3g/cm<sup>3</sup>前後で、その下の自然積雪の密度0.18g/cm<sup>3</sup>よりはかなり大きい。硬さも「中程度」から「硬い」の範囲にあり、同じ深さの自然積雪よりはるかに硬く、また、この硬さは同密度の自然積雪より大きな値である。

第4図と第5図とを見比べると次のことが分かる。発生点では深さ20から63cmの新雪層が雪崩となり、滑走中に走路の新雪を取り込みつつ、雪崩下流端で停止時には深さ18cmから46~60cmの圧密された硬いデブリとなった。第5図のしまり雪の上面(深さ71cm)の層境界は、第4図の弱層(深さ63cm)と同一時期に形成されたものと考えられる。

第5図 水野の沢の雪崩デブリ末端付近の積雪断面  
深さ18cmから46~60cmの雪が雪崩のデブリ

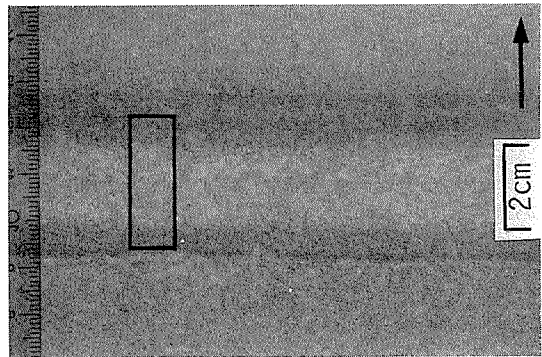
第6図 弱層を含んだ積雪の層構造  
厚さ約2cmの雪板に下から光を当てたもの。中央の水平な帯状の部分が弱層、枠で囲んだ範囲は第7図の薄片の位置、矢印が鉛直上方

雪ブロックから、鉛直面に沿って厚さ約2cmに雪を板状に切り、背後から光をあてて透過光で撮った写真を第6図に示した。中央の水平な白い帯状の部分が弱層で、雪粒が上下の層より大きく密度が小さいため、光を多く透過するので明るく見える。反対に弱層以外の部分は、粒子が小さく密度が大きいので、光は透過しにくく暗く見える。弱層部分で雪質が不連続的に変わっているのがわかる。

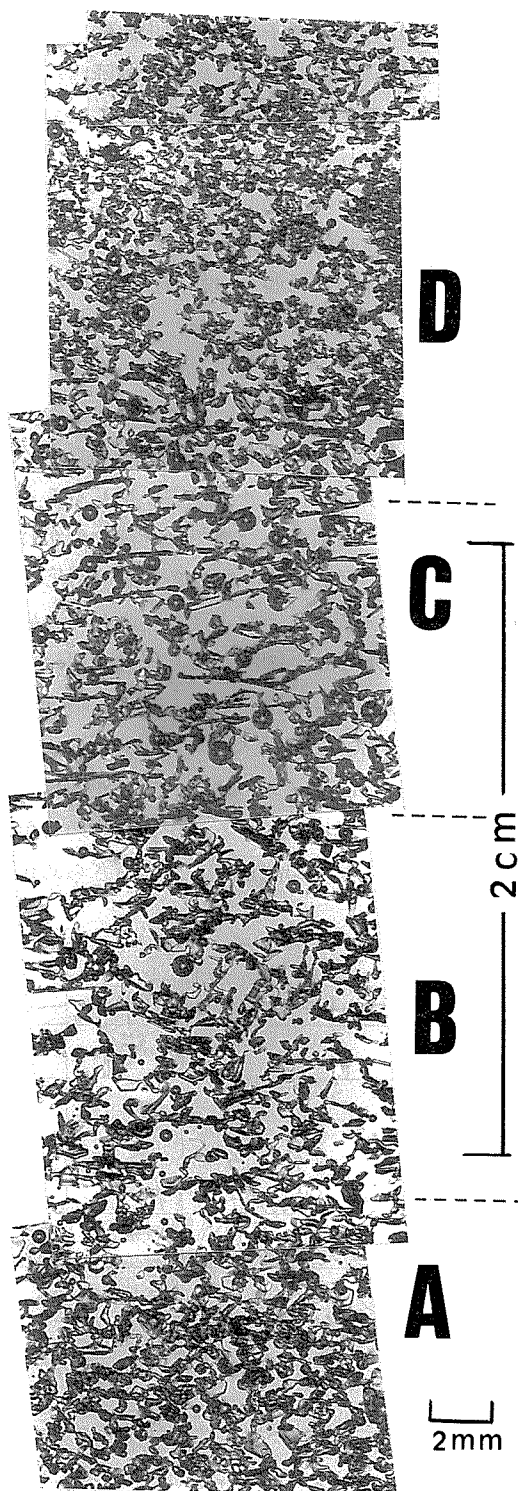
さらに、弱層の微細構造を調べるため、第6図の枠で囲んだ範囲の鉛直薄片を作り、顕微鏡観察を行った。その写真を第7図に示す。弱層直下(A)には小さな粒子が網目状に連結した丈夫な構造が見られる。弱層下部(B)には大きな粒子の降雪結晶と、温度勾配の影響を受けて形成された、角ばった、いわゆるこしもざらめ雪に変態したものが見られる。弱層上部(C)には水平な細長い結晶が見られる。これは斜面に平行に積もった大きな新雪結晶である。弱層の直上(D)は丸みのある小さな粒子で、風で運ばれて堆積した風成雪であることが

第7図 弱層近傍の積雪鉛直薄片写真(アニリン法)  
B, Cが弱層部, A: 弱層直下の丈夫な雪, B: しもざらめ化した雪粒(角ばった粒子), C: 水平に並んだ新雪結晶(横長の粒子), D: 弱層直上の風成雪(小さな丸い粒子)

わかる。これらの雪粒子の形態変化に着目すると、雪が積もった時、およびその後の気象推移を推察できる。すなわち、弱層内には降雪結晶が破壊されずに形をとどめていることから、あまり風速が大きくなり、大きな降雪結晶が静かに積もったと考えられる。また、しもざらめ化した結晶が見られることから(B)、この層が表面にあるとき、特に夜には、放射冷却で積雪表面がかなり低温になったと推定できる。その結果、表面付近には大きな温度勾配が形成され、急速なしもざらめ化が起こる<sup>1)</sup>。もし、前日の昼間が晴れて日射があると、日射は積雪内部で吸収され表面直下が昇温し、日没後は表面の温度が急に下がるので温度勾配がさらに大きくなり、しもざらめ化が著しく進む。また、表層のしもざらめ化した雪の上に、無風に近い状態で静かに雪が積もり、大きな降雪結晶が斜面に平行に積もったことがわかる(C)。平行に積もった結晶のせん断強度が小さいことは、薄片の構造から想像できる。その後、風を伴った降雪があり、弱層の上に多量の積雪が形成されている(D)。風速が大きい程、また風向が北西風であると風下の南東斜面には多量の雪が積もることになる。この雪はいわゆる風成雪といわれ、粒子が小さく密に堆積するためかなり硬いのが特徴である。

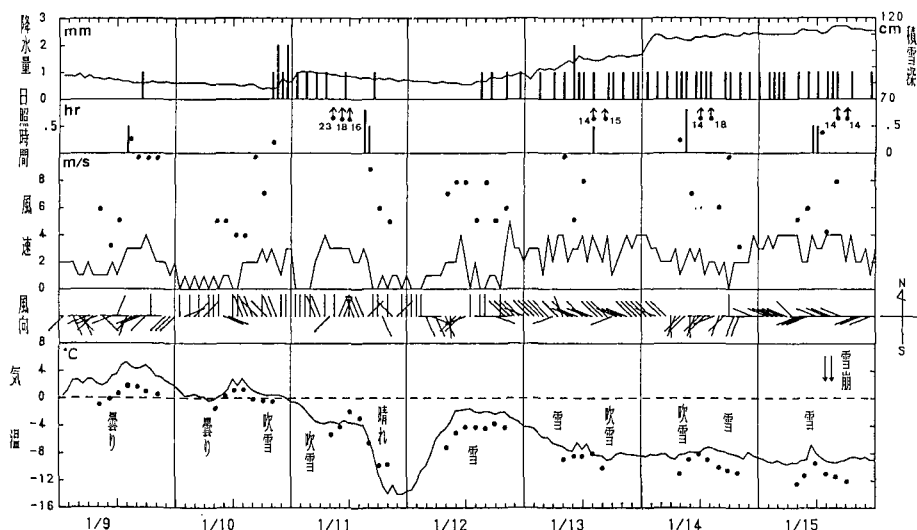
第8図 倶知安のアメダスデータ(降水量・積雪深・日照時間), およびひらふスキー場での気温・風向・風速と天候

次に弱層の形成過程と気象条件との対応を調べた<sup>2)</sup>。第8図には、スキー場に一番近い倶知安のアメダスデータ、およびひらふスキー場 Gondola 山頂駅での気温と風速、ひらふスキー場での天候を示した。図によると1月10日から11日には吹雪でまとまった降雪があり、11日午後からは雪も止み、風速も弱くなり、晴れて日も射している。このため日没後は気温が急に低下している。アメダス地点(標高174 m)と Gondola 山頂駅(標高720 m)の気温を比較すると、この時だけアメダス地点の気温が山頂駅より $4^{\circ}\text{C}$ あまり低く、放射冷却による気温の逆転があったことが推察できる。午後からの日射による内部昇温と日没後の放射冷却により、積雪表層に大きな温度勾配が生じ、しもざらめ化が進行し積雪は脆弱になったと考えられる。そ

の後、12日午後から雪が降りはじめたが、最初は気温が高くアメダスでは風も弱い。この時、新雪結晶が雪面に平行に積もると、これも弱層となり得る。雪はその後連続して降り、13、14日には吹雪となり、山頂駅では14~15 m/s以上の風速となっている。また、13日は北西~北北西の風向で雪崩のあった南東斜面には多量の風成雪が形成されたであろう。すなわち、新雪の「しもざらめ化」と「雪面に平行に堆積」してできた弱層の上に、比較的短期間に多量の風成雪が形成されたため、斜面積雪は不安定な状態であったと思われる。スキー場のコース内は雪上車で頻りに圧雪するため、弱層は機械的に破壊・圧縮されるため積雪全体が丈夫になる。一方、雪上車の入らない沢の中では、弱層がそのまま保存され、その上に吹雪等で短時間に大量の雪が積もると、斜面の雪は不安定な状態になり雪崩の危険が増す。なお、時間が経つと弱層はその上に積もった雪の荷重で圧縮され、密度が増加するとともに雪粒子の結合も強固になり、斜面積雪は安定化し雪崩の危険性は減少する。
