Eizi AKITAYA, Yoshiyuki ISHII, Hideki NARITA, Nobuyoshi ISHIKAWA, Shun'ichi KOBAYASHI, Tetu SUZUKI, Norio HAYAKAWA, Katutoshi TUSIMA, Masaaki ISHIZAKA, Pengfei LE, and Sen ZANG 1994 Snow Disasters on Road in Heilongjiang Province, China. *Low Temperature Science, Ser. A, 53.*

中国東北部の道路雪害調査 —1994年3月—*

abstract : Researches on the actual circumstances of snow disaster on roads were performed in Heilongjiang, China, in the beginning of March of 1994. Visual observations on snow conditions, distribution along the roads by traveling a distance of 1500 km by car, and snow pit observations on natural and drifted snow were carried out. The roads in plain regions were covered with black and dirty ice and packed snow containing soil particles which were transported with wind-blown snow from agricultural land around there. The ice on the road was not slippery because of the soil particles included in it, but it was dangerous for high speed vehicles because of the irregular deposition of ice caused by snow drift accumulating from a row of trees along the road.

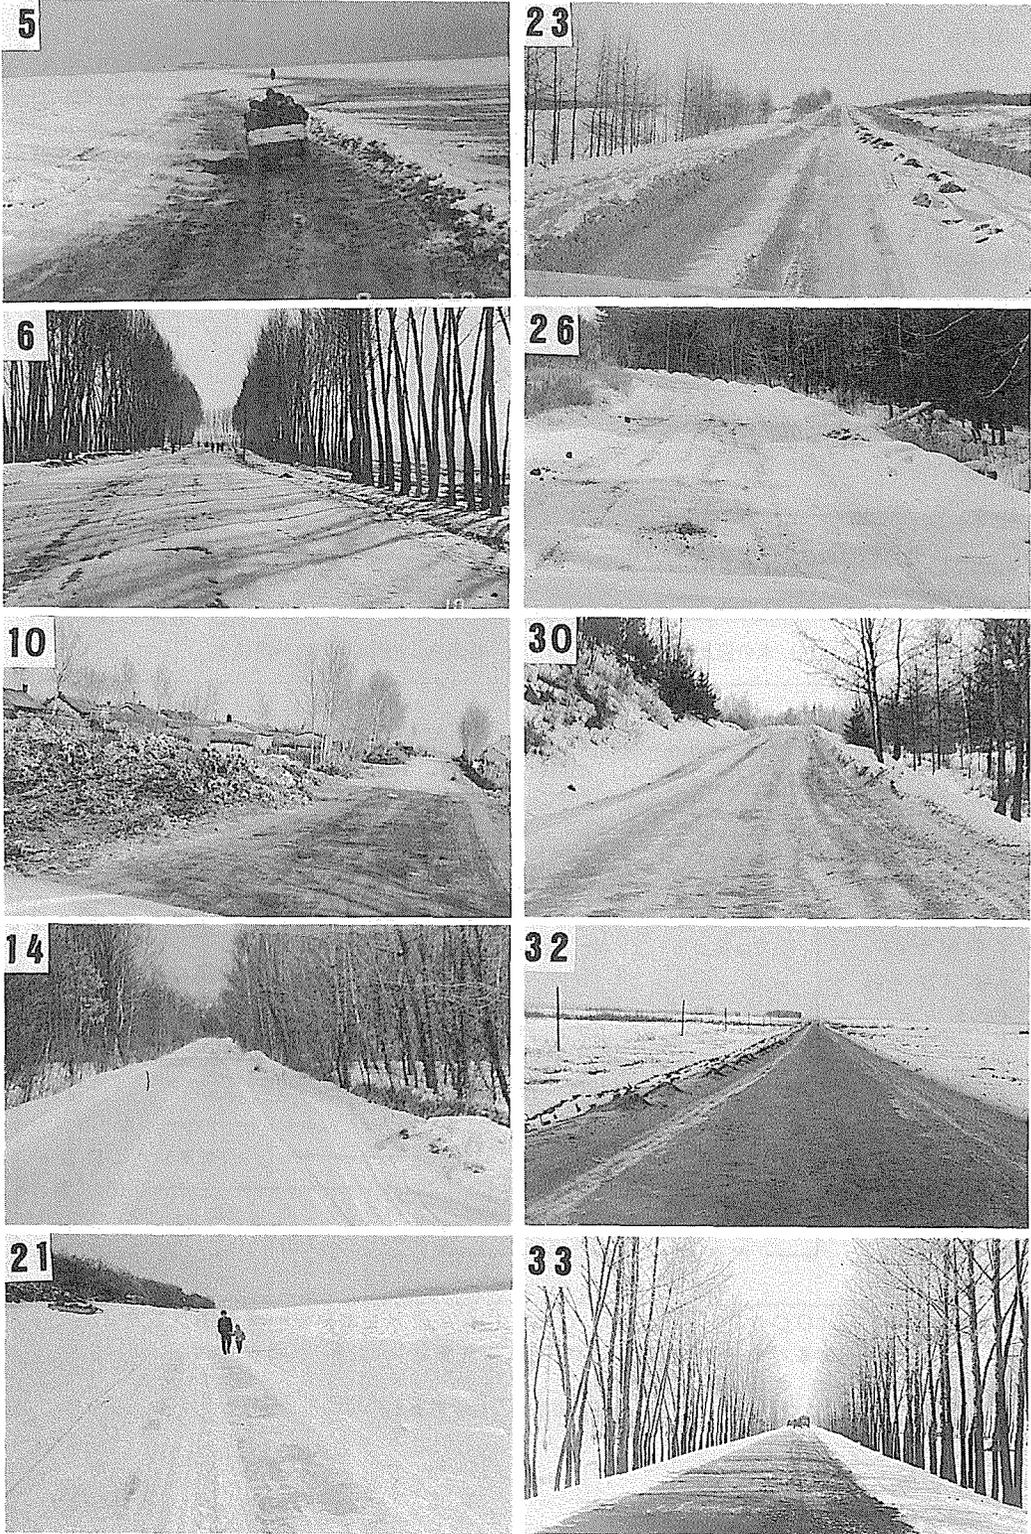
第2図 特徴ある道路状況 写真番号は調査ルート番号に対応 (第1図参照)

河の前後の道路は土砂で汚れているため、河水の通路も汚れ、特に岸に近い所の汚れが著しい。中央付近の路面は氷が露出している所もあり、路側や路肩に相当するところは氷上に積もった積雪が圧雪に近い状態になっていた。

車の走る部分は汚れた氷となっているが、路肩には白い積雪も見られた。道路の両側は農耕地で、おおむね積雪に覆われているが、積雪深は少ない。ここでは、並木が道路上に吹き溜りを作り防雪面からはマイナス要因として作用していると考えられる。

最も道路上の氷が汚れていた地域である。路外は農地であるが雪で覆われていない面積も半分程度あり、そのため風により、雪のない部分の農地から風で土砂が路上に供給されたであろう。路上の氷は様な厚さでなく、あたかも並木の影響で不規則にできた吹溜がそのまま氷化した様に見受けられた。そのため車の揺れも激しい地域であった。集落内では建物の風下に大きな吹き溜りも見られ、氷化した吹溜を人力で破碎・除去した跡も見られた。

この調査で最初に通過した山岳森林地帯である。林床は灌木や草で覆われているため道路外から道路内への土砂の移動もなく、白い圧雪が見られた。圧雪が白いのは、周囲が森林で囲まれている以外に、この雪が積もってからまだ、日が浅いことも理由のひとつであろう。

河水の上をバイパスとして利用しているもので、河岸にはほぼ平行に走っている。写真のように氷表面の凹凸のはげしいところ(破碎氷の集合域)と、表面が平らな定着氷の所がある。氷の上には一面積雪があり、それが通路では圧雪となっている。所々圧雪がはがれて青氷が露出している所もあった。また両岸は雪で覆われた森林地帯のため雪氷表面の汚れは認められなかった。

交通量が少なく、道路構造から低規格の地方道、また、並木も背丈が低いことから新しい道路と思われる。写真の吹溜は今回の調査で遭遇した中では最大である。この吹溜は風上側に大きな側溝がないことと並木の影響によると思われる。

森林地帯を走る起伏とカーブの多い道路である。汚れが少なく圧雪と氷板からなる道路で、材木を搭載した大型車輛も走り、かなり危険な雪氷路面であった。そのため、滑り止めとして道路上に人力による土砂散布の作業中であった。この地方の殆どの道路は路肩に一定間隔で道路補修の土砂を積んであるが、散布する土砂はこの補修用のものを用いている。写真の前方右路肩に補修用土砂の小山群が見える。

全面圧雪と氷で覆われていて、多少危険を感じた。雪や氷が汚れているのは滑り止めの土砂散布による。

農地の中を走る盛土された道路で路上には雪はない。左路肩には並木の伐採跡が見られるが、道路拡張工事のための伐採とのことである。両側の農地は積雪深は少ないが全面雪で覆われている。これまで通過した並木のある道路では、周囲にこの程度の雪があると路上には圧雪や氷板が残っていた。この写真は並木が防雪面から逆効果であることを証明している例である。

盛土された舗装道路で交通量は多く、両側の農地の積雪も多い方である。道路両側には比較的大きな側溝があり、側溝の内側には雪庇状に雪がせり出している。路側には圧雪がみられる。この地域で一部の区間、片側の並木がない所があり、そこでは路側に圧雪は見られなかった。これらのことから、側溝と盛土構造は道路の雪氷対策としては有効であるが、写真のように道路際に植えられた並木は、雪氷対策に逆効果と考えられる。なお、この並木には一面樹霜がみられ、それが道路上に雪が降るように落下しはじめ、舗装面が白くなるほどであった。路上に落ちた霜が日射で舗装が暖められると融け、夕方放射冷却で路面温度が下がると凍結し、氷膜を形成する可能性もある。この様な現象は日本では経験のないことである。

第9図の吹溜の形態で示した様に、側溝、盛り土、道路から離れた位置の並木、これらの組合せが吹雪対策として最も効果的と言える。新たに道路を建設する場合には、これらの方法を取り入れる必要があるが、既存の道路の全てを

このような道路構造に改良するのは不可能である。吹溜の規模と頻度が小さい事を考慮すると、発生した吹溜の除去が効果的である。人力による方法は到底不可能なので、今ある機械、例えば、農用トラクターに簡単な除雪用具を取り付け、吹溜発生直後に除去する方法である。吹溜雪の特性で述べた様に、この雪は時間がたつと極端に硬度が増す。硬化の原因は「硬しもごらめ雪」と「雪の汚れに起因した融解凍結による氷化」である。さしあたり、トラクター用の除雪用具の開発とその運用システムの構築が必要である。

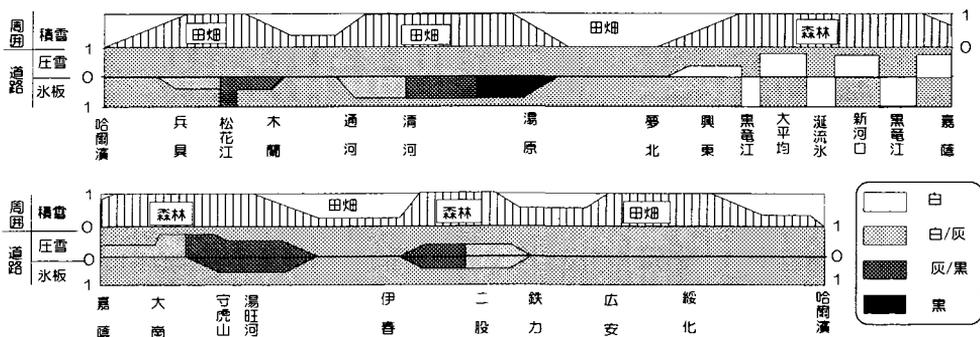
第4図 積雪・道路状況図 調査表1、2をもとに作成

2種類の調査表（第1、第2表）の調査結果をまとめ、その中から特徴的なものを第3表に示したが、この表では全体の状況を直感的に理解するには難がある。そこで全体像を視覚的に理解できる様に、一枚の図にまとめたのが第4図である。道路上に圧雪や氷がどの程度あるかを折れ線で（なしが0、全面カバーが1）、それらの汚れの程度を濃淡で、さらに周囲の土地利用と積雪状況等も示した。兵具～湯原は氷板で汚れがひどい事がわかる。また松花江の河氷も汚れていることがわかる。湯原～夢北は周囲にも路上にも雪はない。興東から湯旺河は小興安嶺の森林地帯で道路には白い汚れの少ない圧雪が多くなっている。森林地帯以外で汚れがひどいのは周囲の田畑から土壌が飛ばされてくるためと考えられる。

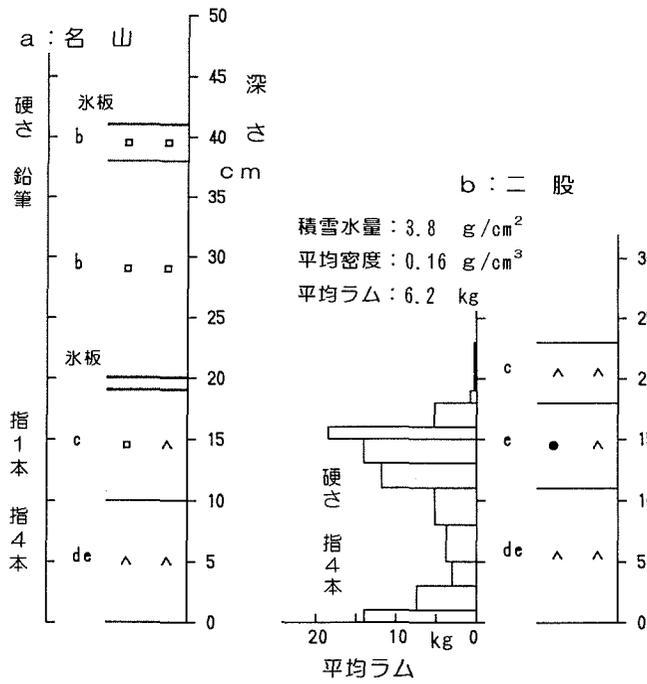
第5図 吹溜の層構造
硬さはハンドテスト (第5表) による

第5図は夢北県名山と二股の道路横に見られた吹溜の層構造である。名山では道路と畑の間が凹地になっており、凹地の外側には並木が植えられている。周囲の畑に積雪は殆どないが、この並木から道路に向かって斜めに吹溜が伸びていた。この吹溜は凹地内に収まり道路には達していなかった。第6図は吹溜の断面の写真であるが、雪全体が褐色に汚れ、畑の土が混入していることに間違いはない。この層構造と雪質は第5図aに示されているが、上層は小さな粒子のこしもざらめ雪で硬く、下層が大きな粒子で脆いしもざらめ雪である。これらの特徴から、この吹溜雪の形成過程は次の様に説明できる。①冬の始めに積もった雪の全体が脆いしもざらめ雪に変態した、②その後、強風で畑の雪が土と一緒に飛ばされ、並木の風下側の凹地に吹溜として堆積した、③吹溜の下のもとからあった雪は密度が小さいため、大粒のしもざらめ雪に変態し、④吹溜の雪は初期密度が大きいいため硬いしもざらめ雪に変態した。第6図に名山の吹溜と③と④に対応する雪粒子の接写も示した。

第5図bには二股付近の道路横の吹溜の成層構造とラム硬度のプロファイルを示した。この吹き溜りは道路脇に積まれた道路補修用土砂の小山の陰から風下側に発達したものである。雪の汚れは認められなかったが、周囲が森林のみで、畑地がないためである。なお、ラム硬度とハンドテストの比較は第5表に示されている。

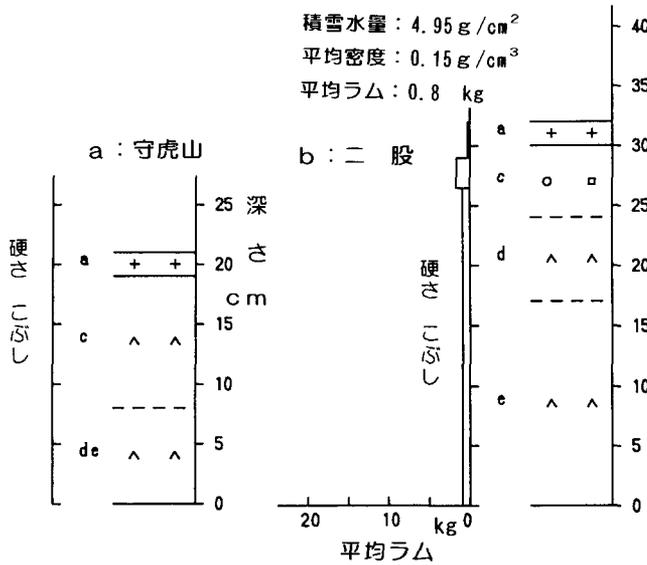
第7図 自然積雪の層構造

測結果である。いずれも発達したしもぎらめ雪である。第5, 7図には同じ二股付近の吹溜と吹溜でない所の、成層構造、平均密度およびラム硬度の測定値も示されている。それらの値も使って両者の比較をすると、両者ともしもぎらめ雪が卓越しているが、吹溜の方が粒度はやや大きい。吹溜で粒度が大きいのは積雪深が少ないので、その分だけ雪の中の温度勾配が大きく、しもぎらめ雪が発達したものと考えられる。平均密度はほぼ等しいが、ラム硬度は吹溜が数倍大きい。しかし、この程度の硬度では硬しもぎらめ雪とは言えない。第5図a(名山)に示した吹溜では密度と硬度の測定をしなかったため、同図b(二股)の吹溜とは直接比較できない。しかし、定性的な比較をすると、全層の粒度は二股で大きく、ハンドテストによる硬度は名山が大きく、汚れも名山が著しい。これらの結果から、二股は森林地帯なので風が弱く、吹溜の初期密度が小さかったため明瞭な硬しもぎらめ雪まで発達しなかったと考えられる。

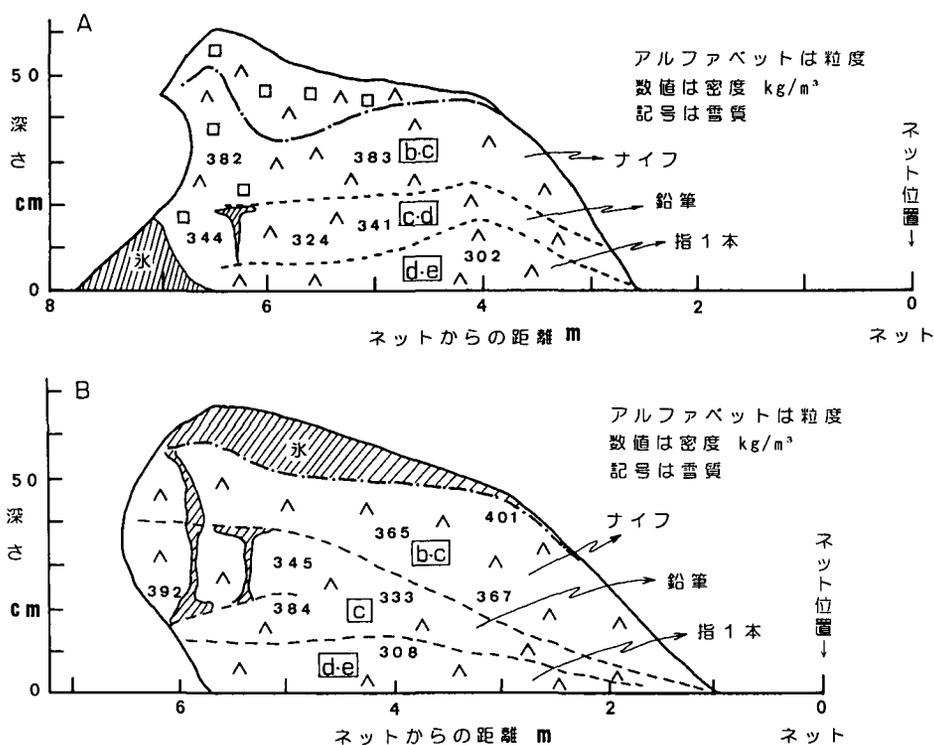
第8図 防雪ネットによる吹溜の構造 硬さは第5表参照 (ハンドテスト)

(防雪ネット)を設置した。ネットは高さ120 cm、糸の太さ1.4 mm、空隙率60%の化学繊維で作られている。ネットの風下側には大きな吹溜が形成され、この地方でもネットの効果が実証された⁶⁾。ここでは、この吹溜の断面観測結果を示す。吹溜の表面は硬く、人間がその上を歩いても靴の跡が付く程度で、観測断面の成形にはシャベルの他にこのごりを使用した。また雪全体は土砂の混入で汚れ、また上部ほど汚れは著しい。表面には土砂のほか、草等の枯れた植物片も溜っていた。吹溜の表面や末端(ネットから遠い側)は氷化した部分があり、すでに融解・再凍結が起こっていることがわかる。表面ほど汚れが著しいことも、融雪が進んだため、雪に含まれていた不純物が表面に残されたためと説明できる。吹溜の最大の厚さが1 m近くあったという現地の説明は、既に融雪が進行している事実からも納得できる。

第8図に2ヶ所の積雪断面を示した。両方とも融解した水が再凍結した氷がある。いずれも上層部ほど密度が大きく、粒度は小さい。雪の硬さはハンドテストの値で示したが、積雪としては最も硬いもので、硬しもざらめ雪が融解再凍結でさらに硬くなったためである(第4表参照)。中国東北部は雪が少ないため地吹雪が発生すると畑の土砂も一緒に運ばれ、吹溜の中に閉じ込められる。土砂の量は少なくとも積雪のアルベド(反射率)は大きく変化するので、気温が低い時期でも日射による融解が進む。路面の雪氷調査で道路内に吹溜の形状を保った黒い水が残っていることを述べたが、道路上の吹溜の氷化には①「吹溜の上を車輛が通過して圧密するため」、とこれ以外に、②「日射の吸収による融解水が凍結するため」と2つの理由が考え

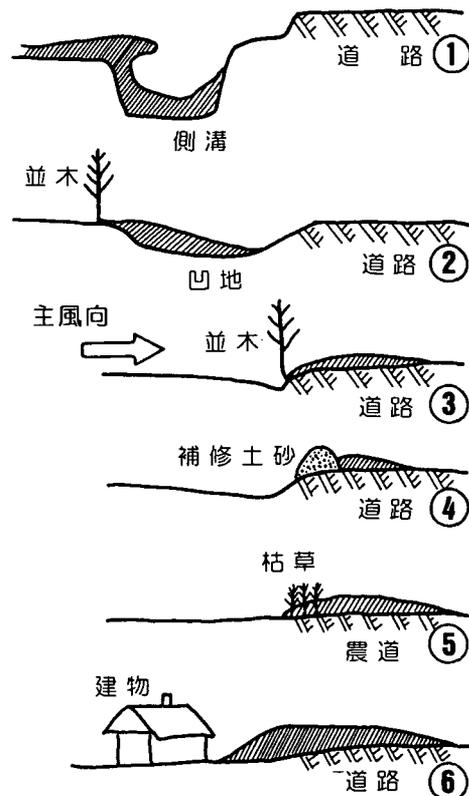
第9図 吹溜の形態（模式図）

①道路側溝内に雪庇状にはみだしたものの、②道路から離れた位置に並木がある場合に並木と道路の間（多くの場合、凹地となっている）にできたもの、③道路に近接して並木がある場合に並木の根元から道路まで伸びたもの、④路肩に積み上げた道路補修用土砂から道路まで伸びたもの、⑤畑地内の農道脇に背の高い枯草が密集している付近にできるもの、⑥建物の周囲から伸びたものに分類される（第9図）。道路にとって①、②は防雪効果が期待できるが、③、④の道路構造は防雪にとってはむしろ逆効果である。
