風害木のモメについて

宮 島 寛

Compression Failures in Wood from Trees Damaged by Typhoon 15 of 1954

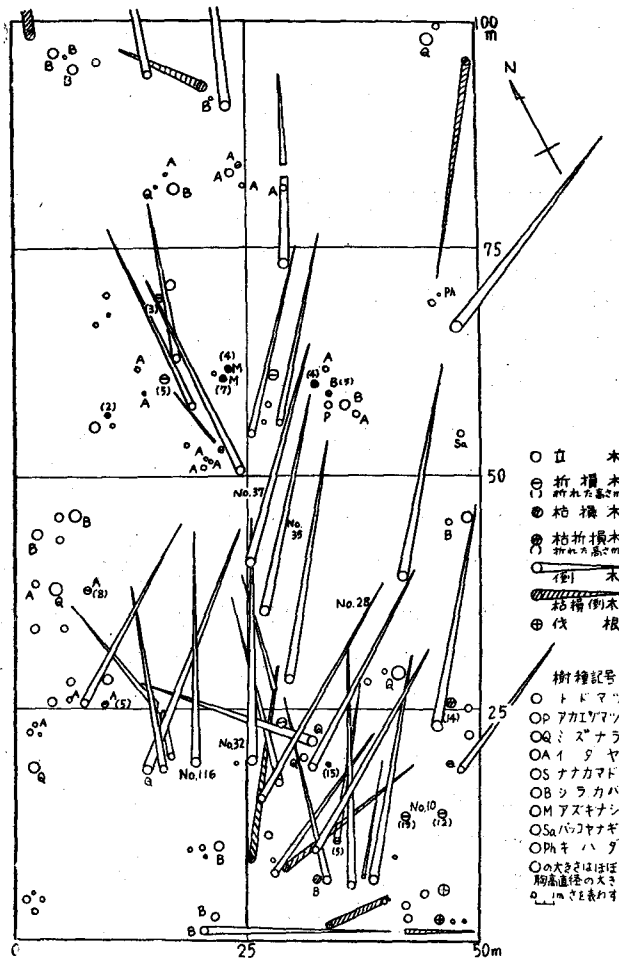
図一 雨竜演習林茂知事業区 16 林班内 0.5 ha の標準地における風害状況の略図

この標準地において胸高直径 10 cm 以上の全立木・倒木・折損木および枯損木について、位置・樹種・胸高直径・樹高・被害の状態・倒れた方向・折損の位置を記入した。こ

1) トドマツは暴風によつて生立木 77 本中その半数以上の 41 本が被害を受けたが、広葉樹では 47 本中の 10 本である。

2) 径級別に被害の状況をみると、トドマツの場合被害を受けなかつたものの大部分は小中径木であり、また根返りにより倒れたものはいずれも胸高直径 30 cm 以上のものばかりである。表中の倒木に 16~20 cm のものが 1 本あるが、これは並んで立つていた大径木とともに倒れたものである。この表をさらに胸高直径 30 cm 以下と以上に分けてみると次のようになる。

この数値から、胸高直径 30 cm 以下のトドマツではその本数の 1/3 が被害を受けたのに対し、それ以上のものではその本数の 3/4 が暴風により倒され、また折られたことがわかる。特に胸高直径 41 cm 以上のものでは、総本数 21 本中 19 本が被害木である。

折損木は内部に腐朽カ所があり、そこから折れたものが大部分であり、径級にはあまり関係ない。広葉樹の場合は倒木が少なく、折損木が多い。これは広葉樹の根の保持力が強いことを示すものであろう。

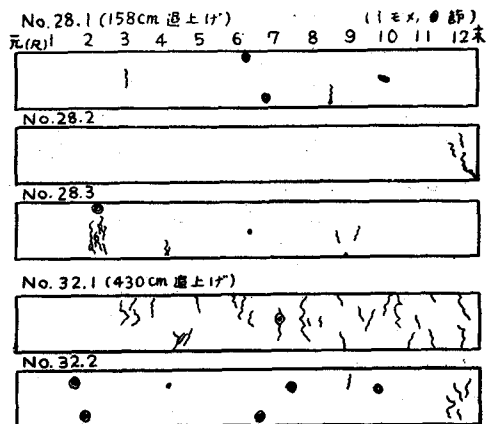
図-2 製材板におけるモメの出現状態

上述のように風によつて曲げられたときの圧縮側と想像される側から採取した板を実験室に持ち帰り、鉋削してモメを観察した。この結果、No. 28 の 1, 2, 3 本目および No. 32 の 1, 2 本目にモメがみられたが、他のものにはみられなかつた。供試木 No. 28 は上述のように樹幹が倒れる際、下にあつた倒木に強く当つて折れたものであり、No. 32 はその根元に近い樹皮に縦裂がみられたものである。この板の木表側におけるモメの出現状態のスケッチを 図-2 に示す。

このうち特に No. 28 の 2 本目丸太の上部にあるものは、立つていたときにできたモメではなく、倒れたときの胴打ちによる破壊である (図版 1—③)。また No. 32 の 1 本目には多数のモメがみられたが (図版 1—①)、この材は一般的には 2 本目に当る

一般的にいつてもメは節の付近から繊維方向に直角に生じているものが多い。その典型的なものは No. 28 の 3 本目の元口に近い部分にみられた (図版 1—②)。またこのように板の木表側にみられたモメもその木裏側ではみえなくなつていものも多く、程度の軽いものは樹皮に近い部分にとどまつていと思われる。しかし今回はこのモメが内部にどの程度まで入つていのかということまで調査できなかつた。

この結果は、あまり程度の強くないモメが小試験片に最も大きく影響した場合であり、実際の場合に対するモメの影響はまた違つたものになるが、風害木からの製材製品には肉眼にも明らかにモメがみられるものがあり、これらの取扱いには充分注意し、とくに強度を必要とするカ所への使用には絶対にむけないようにしなければならない。

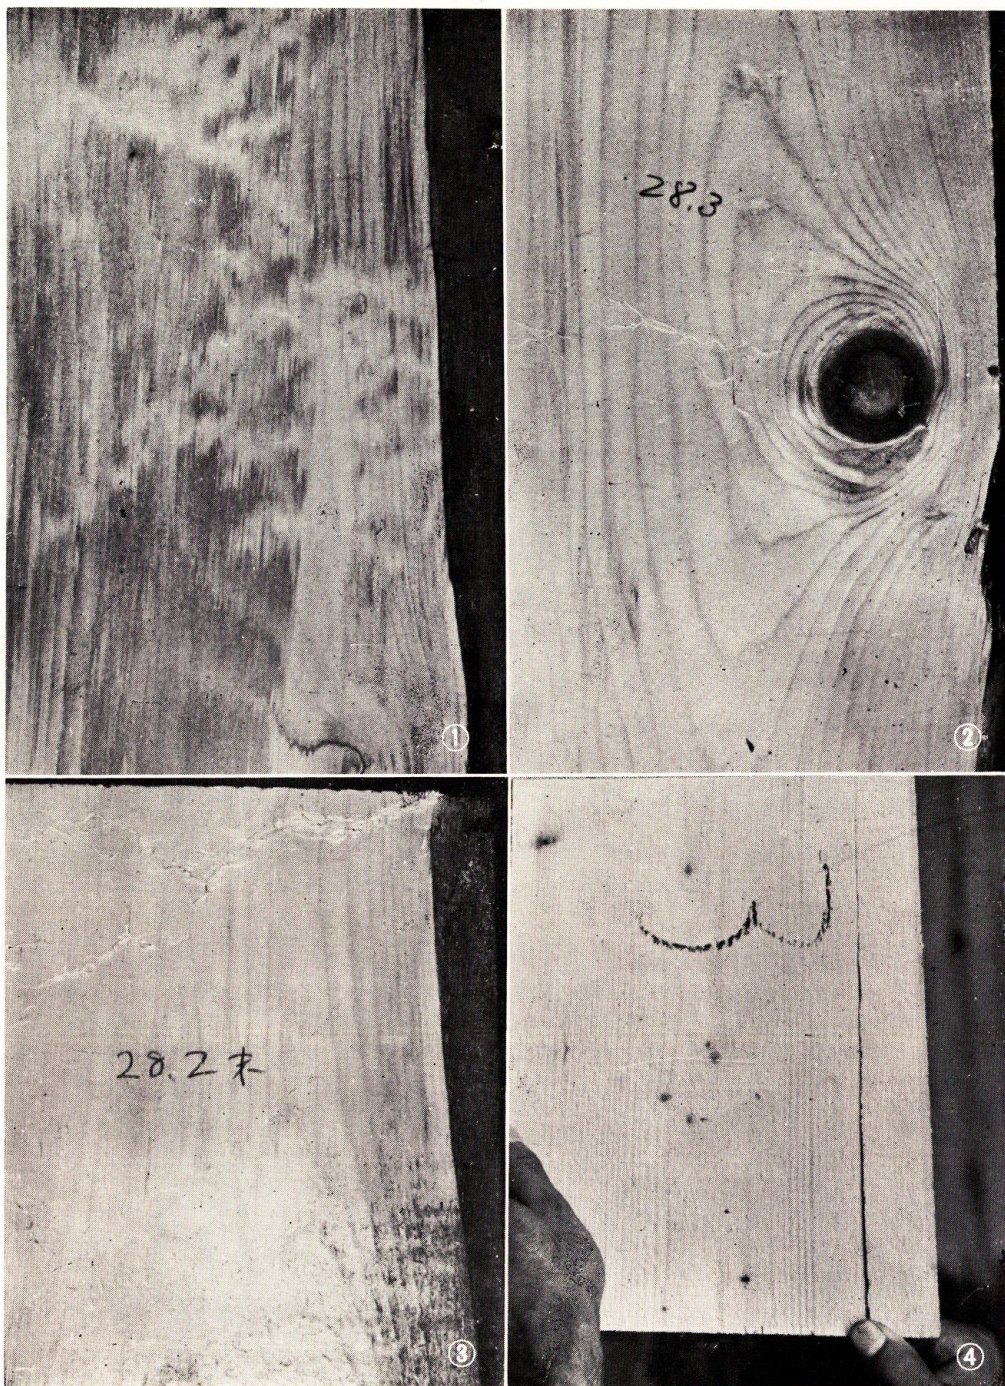
図版 1.

製材は一般材(風害木でない)と同様に取扱つて行つたが、製材製品(鋸断したままで鉋削などしない生材)について一見してわかるような割れが入っていたのは、No. 28の2本目の末口側と3本目の元口側で、この双方の丸太から製材した板には木口から約50 cm繊維方向に縦裂が入っていたものが数枚ずつあつた(図版1-④)。このNo. 28は供試木の項に述べたようにこの2本目と3本目の間が下に横たわつていた倒木に当つて折れたもので、造材のときこのカ所を約60 cm切捨てたが、さらに前記の深さだけ割れがその双方に入っていた。

- ① 調査木 No. 32 の1本目丸太からの製材板。このように白くなつたところにモメがみられる。
- ② 調査木 No. 28 の3本目丸太からの製材板。節の付近にモメがみえる。
- ③ 調査木 No. 28 の2本目丸太からの製材板 (末口に近い部分)。この上方約 30 cm の箇所で折れていた。
- ④ 調査木 No. 28 の3本目丸太からの製材板。繊維方向に割れが入っている。

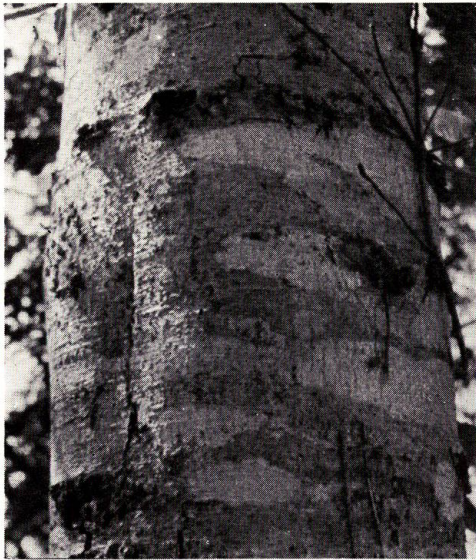
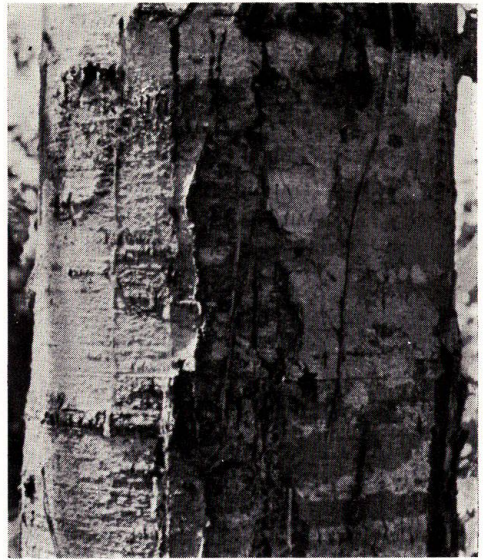
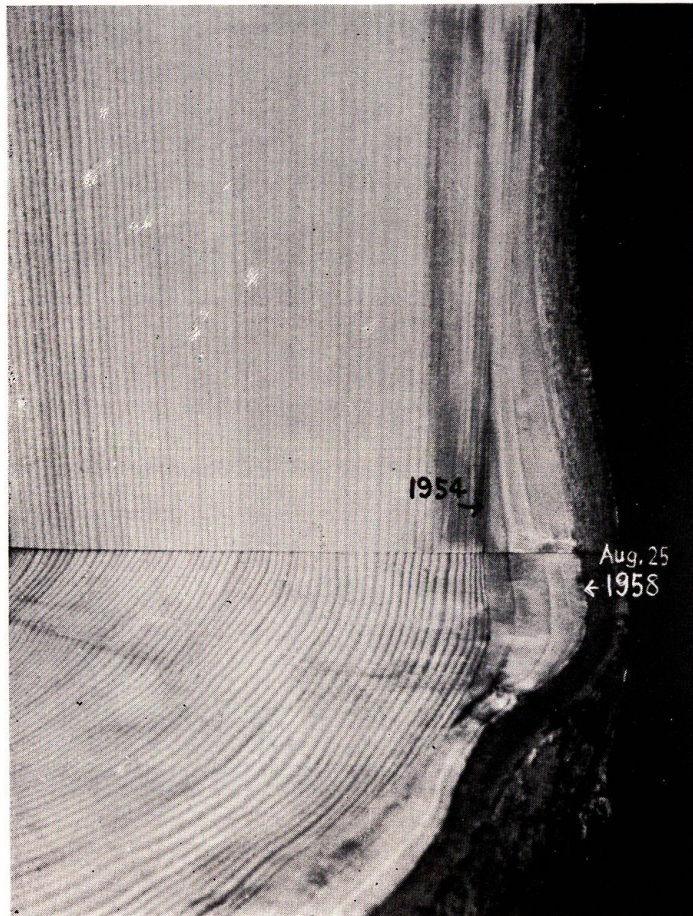
図版 2.

この試験の対象とした雨竜演習林茂知事業区16林班内の標準地を、被害後4年近くたつた1958年8月末に調査すると、径級の大きいトドマツの生立木の樹幹にはほとんどこの隆起がみられた。地上高1.5mから3mぐらゐまでに大きいものがあり、それよりも小さなものがみられた。この隆起のある樹幹は、樹皮が裂け、ヤニがでてゐるものが多く、またその付近に大きな隆起がある。

この調査地から、生立木(No.10 胸高直径45cm)1本を伐倒し、最も大きな隆起のあつた地上高1.7mから円板を採取し、後12尺丸太2本を造材して、これを製材工場に運び、製材したが、両丸太からの製材にはまさ目板の樹皮に接する部分に小さな隆起が数多くみられた。これらは丸太の状態ではほとんど気が付かない程度のものである。

この調査木の樹幹およびそれから採取した円板(地上高1.7m)における隆起の状態は図版2および3に示すとおりである。この隆起の中央付近をまさ目方向に切断し、かんなで削りながら観察していつたが、モメは認められなかつた。しかし図の横断面にもみられるような射出線方向に縦に生じた割れおよび形成層の破壊が明らかに存在するので、樹幹の隆起はモメに限らずこのような破壊が生じたときにも、できるのではないかと考えられる。このように風害後に生じた年輪幅の異常に広い部分は、健全材の材質とは異なつたもので、アテ材のようにみえる。

- ① 風害後4年たった1958年8月25日に伐倒した調査木 No. 10 (トドマツ)。このように樹皮に縦裂とその両側に隆起がみえる。
- ② 風害地の生立木 (トドマツ) の樹幹にはこのように多量のヤニが出ているものが多い。これらの樹幹には隆起がみられる。
- ③ 上述①の隆起の部分の縦断面と横断面、1955年より年輪が異常に広く生長しているのがわかる。

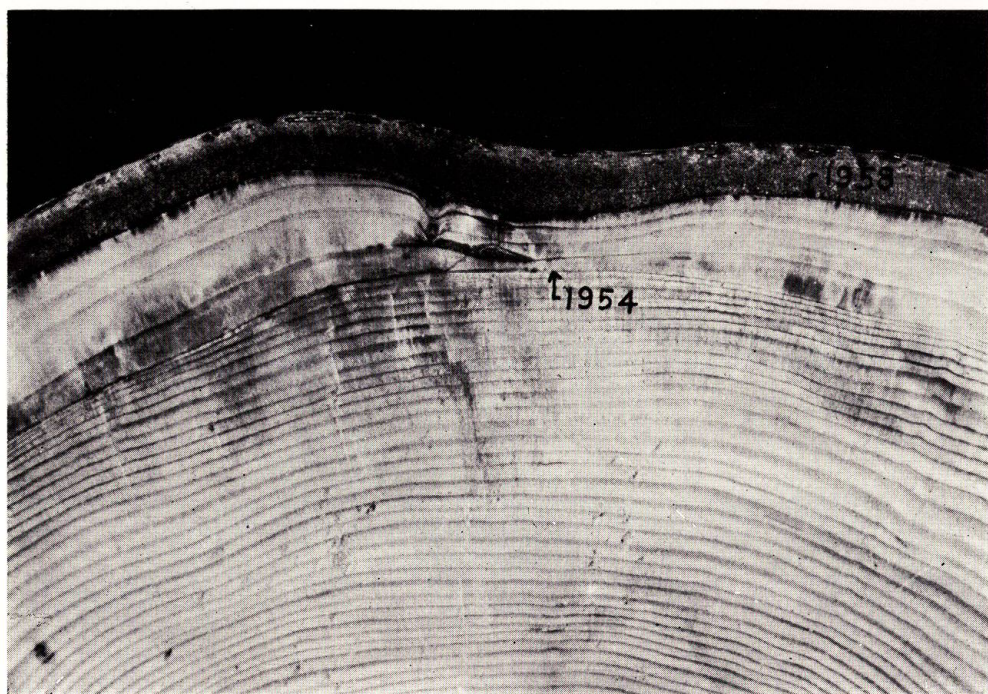
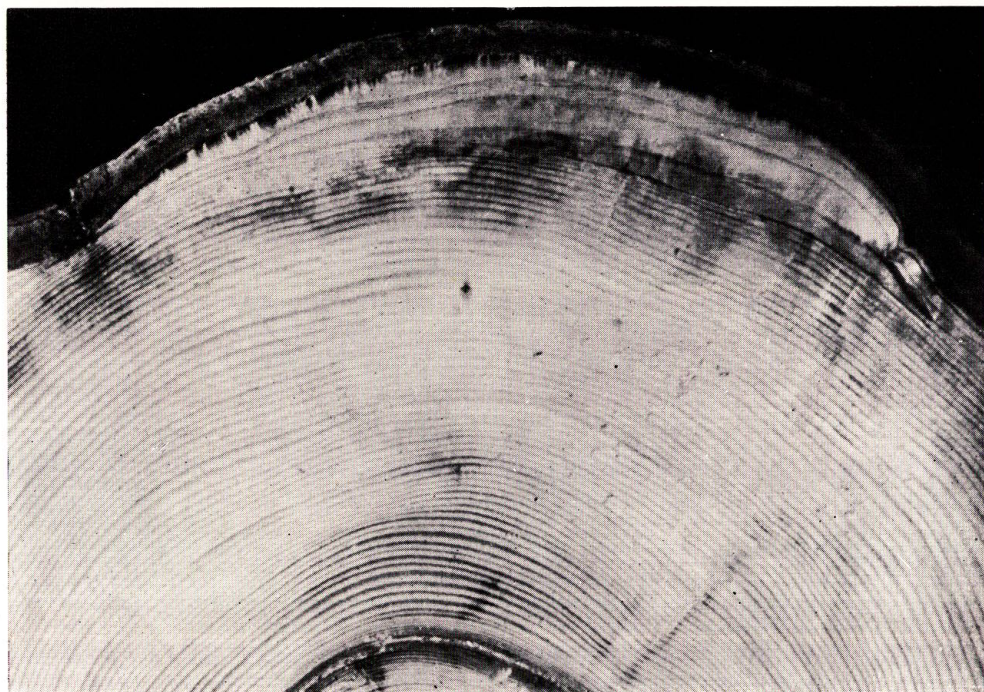
図版 3.

- ①, ②ともに図版2-③の横断面、ともに1954年以前のところに射出線の方向に縦裂が入っている。②の左上の部分には1954年に台風のため形成層が破壊されたのがみえる。
