火山性荒廢地の土石流防止に関する研究

— 羊蹄山真狩ボチノ沢における 1961 年
豪雨時の土石流について —

A Study on Mud and Stone Flow Control
in the Foot of Volcano

—at Bochi-no-sawa Gully in Mt. Yotei, July 25, 1961—

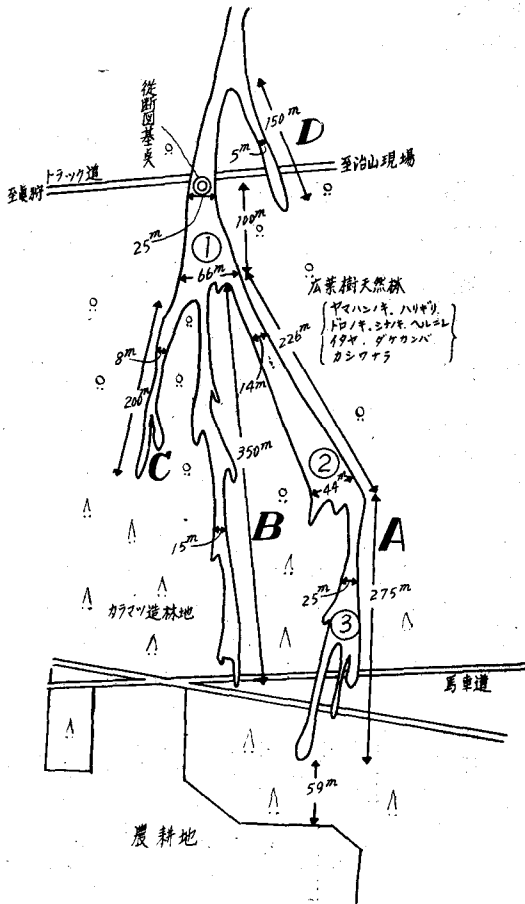
Fig. 4. 下流の堆積状況

また下流の堆積地の堆砂量は Fig. 4 に示すように A, B, C, D と4つに分けてそれぞれについて実測した。なおAは複雑な形をしているので①, ②, ③の部分に分けて計算した。いま計算式を堆積量=幅×長さ×厚さとする各部分は次のように計算される。

No. 20 ダムの施工中であったので、長崎はその工事監督で現場にいた。25日早朝工事現場に行ったところ、現場はきれいに掃流され床掘した場所は埋り、骨材類や、ウインチ、発動機、バイブレーターなどの器材類は破片すら残さずに流されていた。またその時まで堆砂していなかった No. 6, No. 7, No. 13, No. 22 ダムは全部満度に堆砂していたが、それより下流には達しなかった。翌26日は早朝現場を見廻りに出かけたところ、長崎橋のたもとでこれまで現状を見たことのない土石流に出合った。豪雨と濃霧で見通しがきかずフィルムに納めることができなかったが、粥状のどす黒い流れが2~3分おきに5~6回ピークを繰返した。最初の波頭は4m位もり上り、その先端は巨石や樹木が転動しながら流れていた。この流れのすさまじさは橋のたもとまで運ばれたものに直径2mの巨石 (Photo. 1) があったことでも想像ができるであろう。土石流は遠望すると小豆粒のような飛沫を四方に飛び散らしながら物凄い轟音を立てて押出してきて、その振動を立っている地面から感じた。この小豆粒のように見える飛沫は、後ほど調べたところ拳大の礫であった。この土石流は農地の59m手前で止まったので、農耕地に対する被害はなかった。土石流の末端は扇状地に出ると平面的に分散して広がるのが普通であるが、この場合も例外ではなかった。しかし立木などによって大きく4つに分流し、それぞれがまた数個の細流に分流している。そして分流するたびに流速を減じ、クマイザサの上に土石を堆積している。なお4つの大分流で流路のせまくなった所はクマイザサが掘り取られ、洗掘された跡

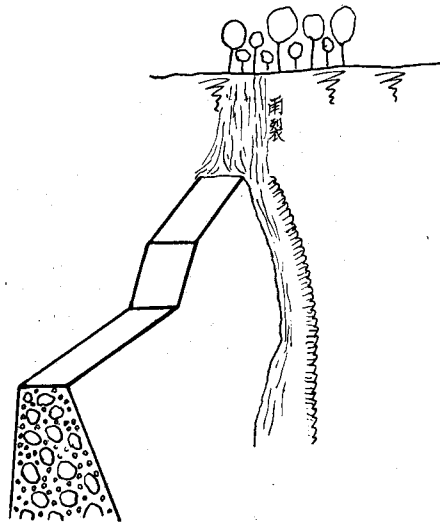
Fig. 5. No. 11 ダム左岸袖部見取図

土石流によってダムが隘流を受けるのは当初から予想はしていたが、今回 7 個のうち僅か No. 13 ダムだけがこの被害を免れたに過ぎなかった。しかもダム天場全長にわたって隘流したものが多く、土石流の最盛時は沢一杯になって奔流したものと考えられる。No. 11, No. 22 ダムはいずれも全面的に隘流したばかりでなく、堤側の土層さえぐりとられた (Photo. 7)。しかしこれのみではなく No. 11 ダムのように山腹斜面を伝わって流れ落ちた水が袖部をえぐり、堤側露出を助長したものもみられた (Fig 5)。放水路の断面積は No. 22 ダムが最大で 39.75 m^2 、最小は No. 4 ダムの 10.50 m^2 である。このように放水路の大きさを変えたのはその部分のガリーの大きさに従ったためである。しかしこんどの土石流から見て放水路断面は上流は無論下流でも相当に下幅を拡げねばならないことがわか

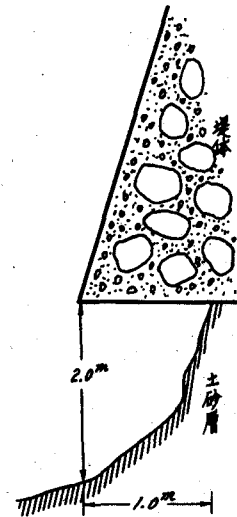
Fig. 7. No. 22 ダムの洗掘

とも考えてよい。ダムの下流法面でコンクリート粗面のままのものは Photo. 6 に示すように著しいザラメ肌になった。この現象は上流ほど顕著に見られ、土石流は上流ほど猛烈な流勢であったことを物語っている。下流面に石を張ってある練積ダムはあまり損傷は見受けられず、現状の2~3分の下流法を維持する限りこの工法は考慮に値する。但し敢えて下流法面を2~3分にせず、断面は不経済になるが1~2分以内にして、その分の法を上流側にもっていくということも考えられる。このように下流法を小にすると水叩部の洗掘が問題になる。今回 No. 13, No. 22 ダムは堤趾が露出し、No. 4, No. 6 ダムは露出寸前となった。これらはいずれも下流に連続ダムが入っていないもので、下流に連続ダムがあるものは安全である。しかし土石流がダムから落下する力がそうとう大きいであろうと

とは想像されるので、流下時はそうとう深くえぐられるのではあるまいか。このえぐられた部分は上から供給される土石で埋められ、これが繰り返されるものと考えられないであろうか。これをある面で証明するものとして各ダムとも放水路下に円錐状に土砂が堆積している。これは勢力のおとろえた土石流が落下した時、流速をそがれたため堆積したものであろう。このような洗掘を防止することはおよそ無理なことである。この洗掘を考慮して重合高はたっぷりみるべきであろう。

大きな値が出ているが、かならずしもこの勾配を信用できないのではあるまいか。土石流の安定勾配は一時的なもので、平常の洪水時には再侵食を受けて 6% にはならずとも、それに近い勾配におちつく可能性が大きい。さらにダム工法は連続しても、ダム上流の溪床幅は広がるが、ダム直下は依然として狭い元の溪床幅であるという欠点がある。したがって放水路幅を元の溪床幅より大きく広げるとダム下流の両岸が削られ、ダム下流のガリ幅が急に広がり、ダムを危険な状態にするという矛盾があらわれる。この場合ダムの袖部の突込みを多くして安全を計るのが最良の方法とおもわれるが、便法としてダムの直下

に護岸を入れて (溪床幅は放水路幅より小さくとってはならない) 兩岸の後退を防ぐことも考えられる。ガリーの屈曲部についてはそこに設けるダム構造もさることながら、これを基礎とした堅牢な護岸工事を外曲部に入れる必要があり、これらの対策工事なしに放置することはきわめて危険である。

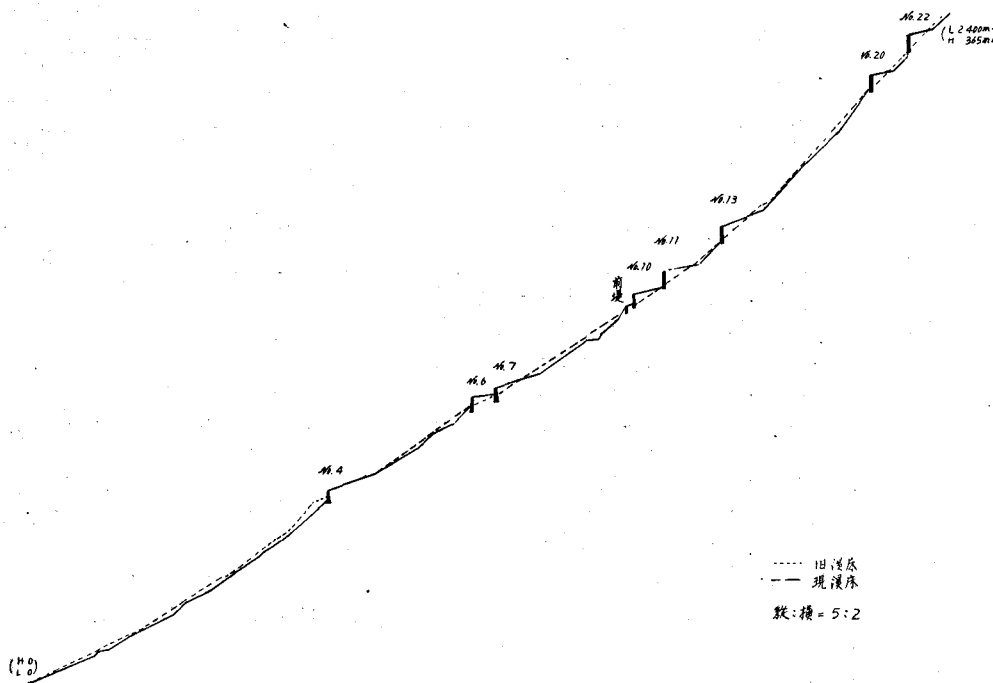
Fig. 9. 溪床縦断面図

この土石流はどこでどんな条件でおきたのだろうか。ある推論を試みる。標高 1000 m の滝が根源であろうということは、滝の形状から見て想像される。熔岩の下部にある凝灰質集塊岩が風化侵食され、ここが空洞になると節理の発達した上部の熔岩が落下して滝の後退がおこる。この現象が豪雨時にのみ起るものでないことは昭和 35 年夏季に轟音を發し、土煙を上げてこの滝がくずれたことを筆者の長崎は見ている。このようにしてガリー内に大量の土石が堆積し、豪雨時にこの背後に一時的な水溜りができ、これが破れて動き出したのが土石流の発端となったものであろう。土石流発生以前は標高 600~1,000 m 区間のガリー内部に両岸から崩れた土石が各所に堆積していたが、それらもこんどの土石流にくわわる働きをしたものと推察される。なお土石流は両岸を削り容積を増しながら流下したものであろう。これを裏づけるものとして Table 2 をながめてみよう。まず No. 4 ダムから下流へ流出した土石は $10,775 \text{ m}^3 - 3,986 \text{ m}^3 = 6,789 \text{ m}^3$ である。なお No. 4 ダムから No. 22 ダム、堆砂上端までは $16,610 \text{ m}^3$ 侵食され、 $13,959 \text{ m}^3$ 貯留されたことになる。この量は Table 3 からわかるようにその大部分がダムで、それ以外に堆積した量は 242 m^3 にすぎない (No. 20 ダムは無いものとして計算)。侵食量と堆砂量の比較によって $2,651 \text{ m}^3$ がこの区間で生産され、No. 4 ダムから下流に流出したことがわかる。したがってガリー頂部の滝附近から流下した土石量は $6,789 \text{ m}^3 - 2,651 \text{ m}^3 = 4,138 \text{ m}^3$ となる。その規模の大きさは No. 22 ダムが最もはげしい損傷を受けていることからもうかがい知ることができる。若しダムがなかったら $4,138 \text{ m}^3 + 13,959 \text{ m}^3 = 18,097 \text{ m}^3$ の土石が流下したことになる。なお土石流によって屈曲部の外曲部がさうとう削られており、標高 400~600 m 間の流過地帯がとくに著しい。この現象は標高 600 m 以上では溪床低下がはげしかったのと対照的である。

以上のように土石流が一旦起った場合はその処理がきわめて困難であるが、今度の調査で No. 22 ダムより上流が土石流の発端であることがわかったのであるから、その発生源に手当をすることが重要であろう。すなわち標高 1,000 m 附近の溪床の低下をおさえ、

滝の下部にある凝灰質集塊岩の風化を防止することである。この凝灰質集塊岩に対する手当としては、その高さと同じダムを近接して作るか、またはダムを階段状に数本入れその間を人工水路工でつなぎ、不安定部分をおさえれば良いことになる。しかし土石流発生の素因はここだけに限ったわけではなく、標高600m以上は各部分とも大なり小なりはらんでいるといえるので、連続ダムの必要性はなくなるものではない。下流地域全体を保全するという治山の終局目的に反するうらみはあるが、羊蹄山という山の侵食輪廻を考えた時にはまた異なった考え方が生まれる。土石流が扇状地に出て幾条にも分流し、流速を減じて堆積する状況は前述したが、この現象を利用するのである。Fig. 3からもわかるように、このガリーは出口から農耕地に到るまでに約700mの森林地帯がある。この森林地帯の経営をある面では犠牲にして、ここを人工的に堆砂地帯に作り上げることである。これは上流の手当をある程度にとどめ、出てきた砂礫を分散堆積させるのである。かくして最終的には現在の羊蹄山の傾斜を修正するという遠大な計画をもくろむのである。しかし土石流の分散工法に関しては過去に実績がないので即断しがたく、今後の研究に期待するところが大きい。

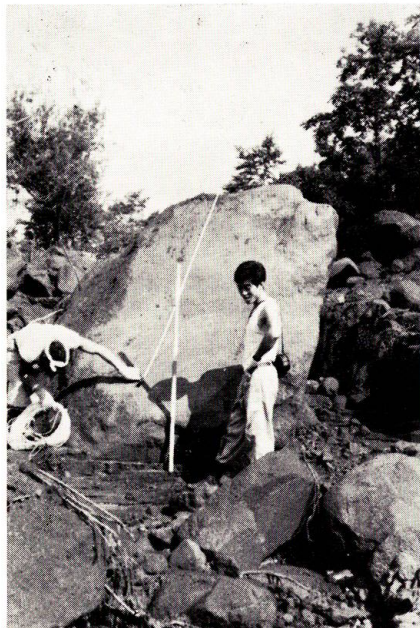
Photo. 1.
橋の附近に流れついた巨石
($2.0\text{ m} \times 2.5\text{ m} \times 1.0\text{ m} = 5.0\text{ m}^3$)

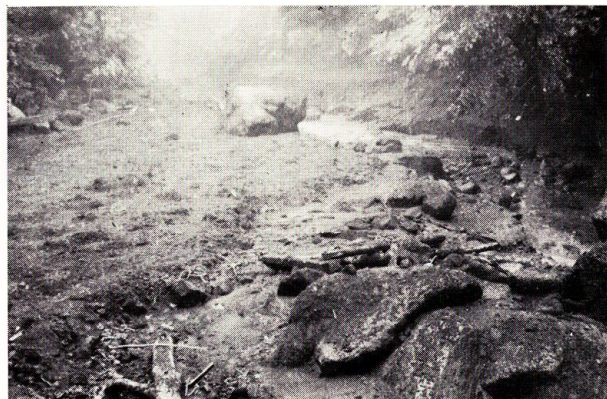
Photo. 2.
橋上流附近の土石流直後

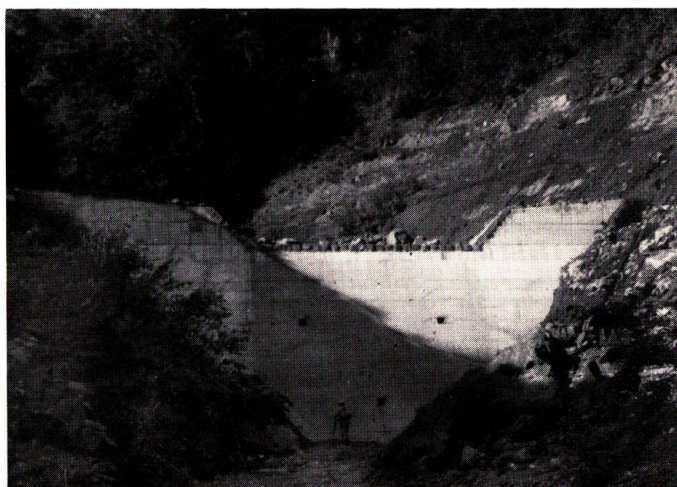
Photo. 3.
天冠に脹石したために損傷が少ない
(No. 11 ダム)

った。土石流の削剝力は兩岸の障害物に対してはきわめて強い作用を示すから、ある幅を持って流下してくる土石流を放水路で減少することはできないとみななければならない。したがって放水路断面は面積よりはその下幅で論ずるべきである。土石流は多少の凹凸に関係なく直進する性質を有するから、放水路の深さの過不足はさして問題とならない。橋本規明氏は「土石流に対しては放水路幅を平時の洪水を流過しうる最小限にとどめ、袖を長く高くし、狭窄部をつくったような形にした方が良い」と述べているが、これはダムの抵抗をあまり過大評価したものであると思われる。この直進する性質からガリー屈曲部の外曲部で大きくもり上り、はげしく岸をけずり取ることになる。したがって屈曲部に築造されるダムの袖は外曲部に大きな力が加わることになるので、強度、高さを増すよう工夫すべきである (Fig. 6)。土石流の激しい衝撃力によって天場面の角が上下流側共に欠けたもののがかなりみられた。このことは一般の玉石川にもあてはまるが、直接石の衝突する部分は角をつけない工夫がいる。No. 11 ダムは放水路天場だけ張石してあるが、あまり損傷は受けていなかった。したがって張石によって角を保護すること

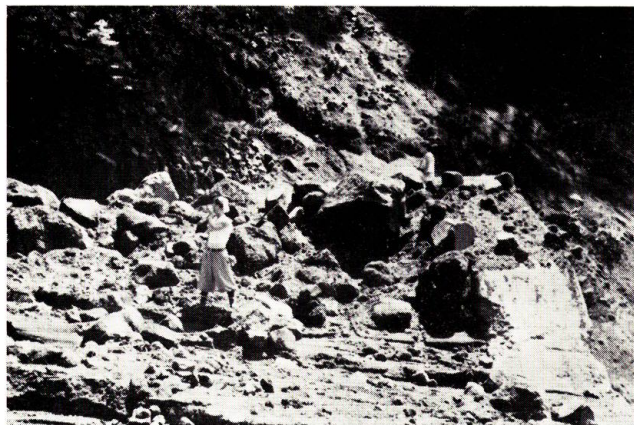
Photo. 4.

土石流が天端を隘流し放水路袖部が欠き
取られた状況 (No. 22 ダム)

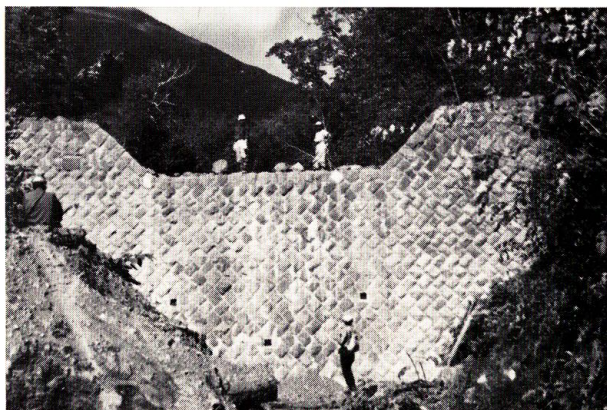
損傷のほとんどない練積ダム (No. 7 ダム)

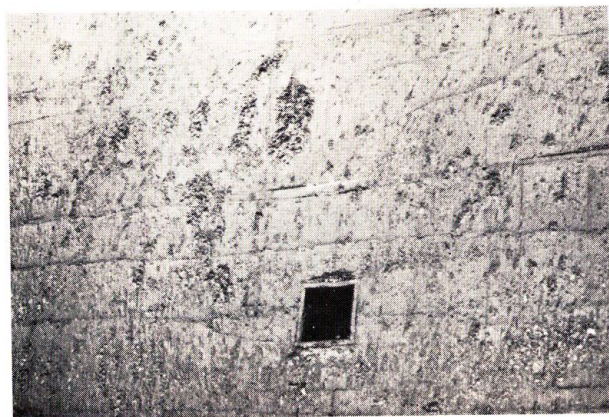
Photo. 6.

下流法面が土石流によって削取された (No. 13 ダム)

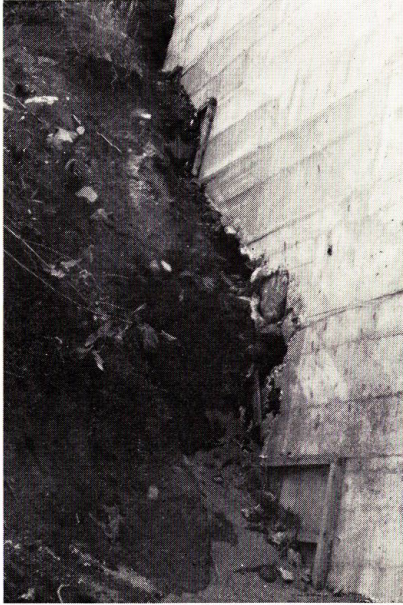
Photo. 7.

えぐり取られて堤側が露出した状況
(No. 11 ダム)

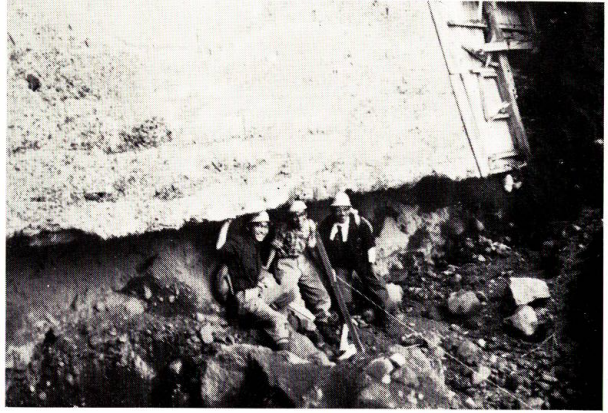
Photo. 8.

洗堀されて堤趾が露出した状況
(No. 22 ダム)

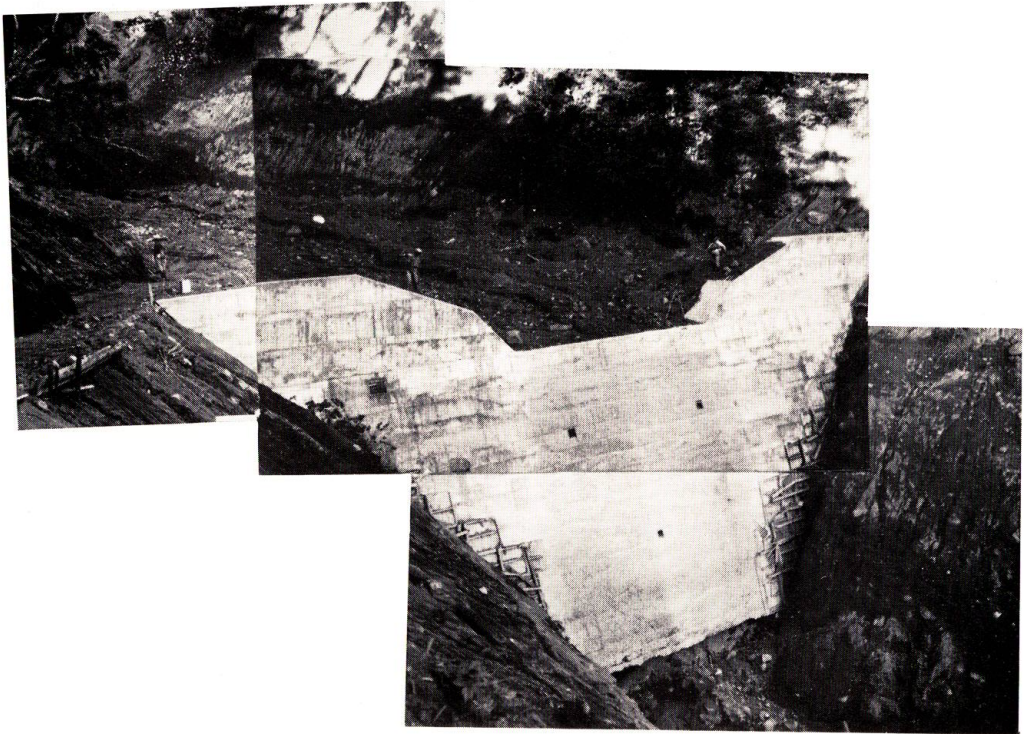
Photo. 9. 土石流を受けて傷つきながらも持ちこたえた No. 22 ダムの全景
