石狩川源流部における土砂石の 移動に関する研究*

藤原 滉 一 郎**

Studies on the Debris Movement of Slopes and Stream-beds
in the Head Watersheds of the Ishikari River

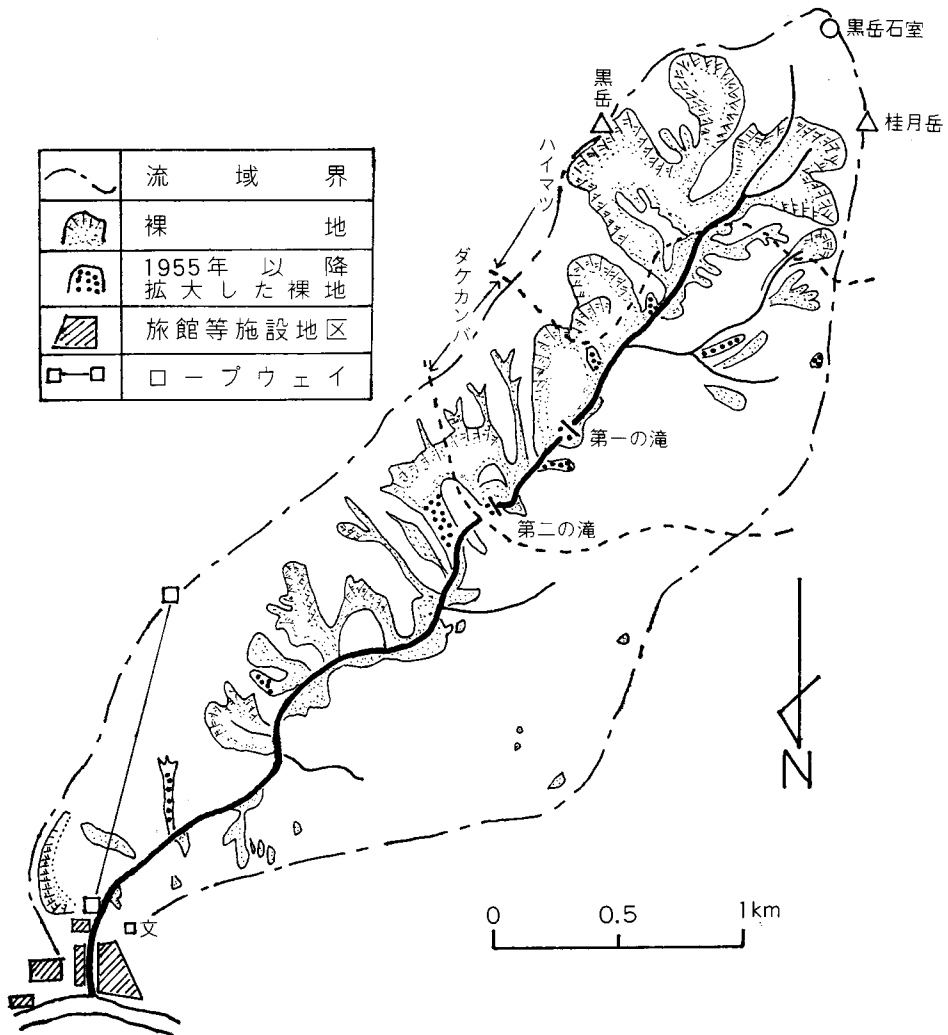
図-2 黒岳沢の裸地分布

1966年撮影の航空写真によれば、基岩露出部・崩壊地・野溪・地すべり地等の裸地斜面は約100 haで全流域面積の20%をこえている(図-2)。

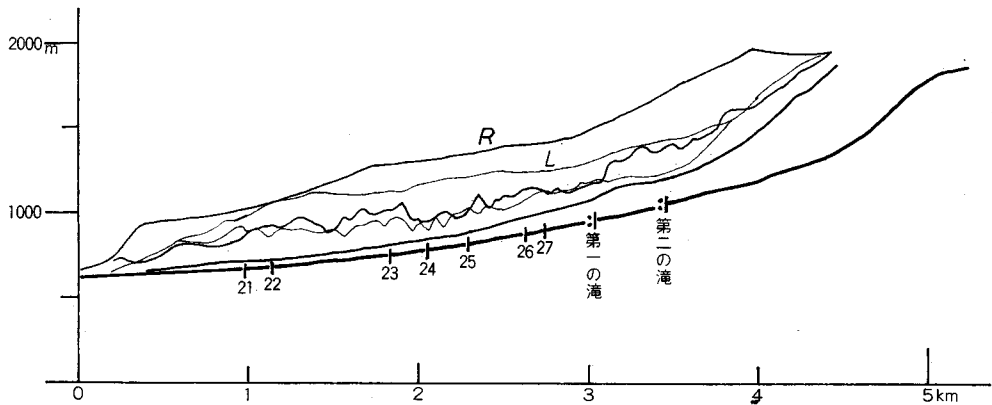
図-3 黒岳沢の縦断面図

稜線附近と左岸の一部には比較的ゆるやかで規模の大きな斜面もあるが, 一般に凹凸に富んだ急斜面が多い。図-3に溪床縦断と主水路の方向にほぼ等しいNE 45°の面に流域を投影したものを示した。尾根線と溪床にくらべて, 主水路より200 m離れた点を結んだ線に山腹斜面の凹凸の激しさが示されている。

溪床縦断面図とNE45°の垂直面への投影図 上は尾根線, 下は溪床, 中間は水路より200m離れた斜面. R: 右岸, L: 左岸。

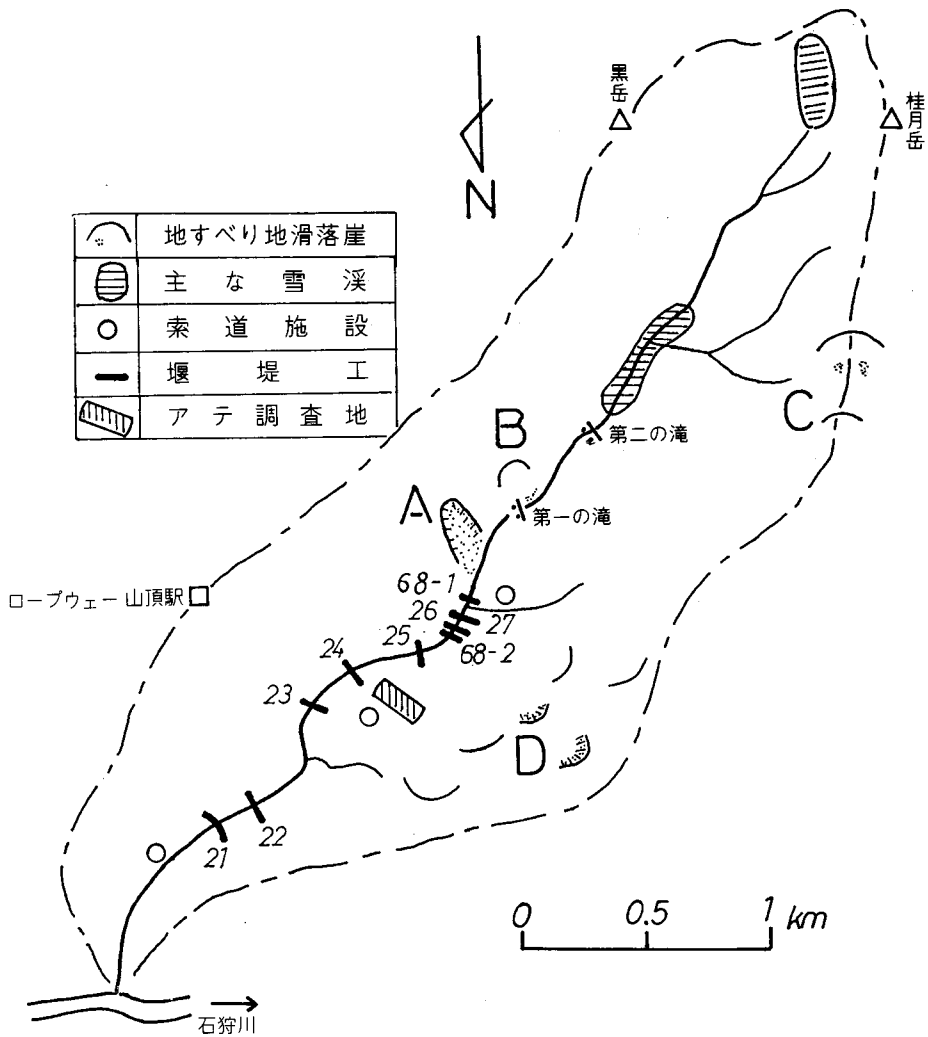
この流域には、4箇所の地すべり地がある(図-4)。

左岸上部の稜線に2段の滑落崖をもつ地すべり地(C)の移動方向は、隣接の白水沢に向いていて、地すべり土塊も白水沢流域に多い。1969年の踏査の時点では、近年動いた形跡は認められなかった。

右岸上部の地すべり地(B)は、地すべり地(A)と同じく、古大雪熔岩が崩落して形成した崖錐堆積物の地すべり地である。舌端部の黒岳沢の流水に接する部分で、一部泥濘化し泥土と巨礫を黒岳沢に押しだしているが、全体的にはケヤマハンノキ・ダケカンバなど直径10~15 cmの壯齡林で覆われ、近年大きく動いた形跡は認められない。

治山工事用索道の中継点を中心に上方・下方とも小支溪に囲まれた約40 haの地すべり地である(図-4)。稜線部に数カ所の滑落崖があり、その一部は裸地となっている。滑落崖の下はハンモック地形となって黒岳沢の溪岸に達している。

とはいえない。また、舌端部の接する溪床は、縦浸食の激しいところであり、大きく崩れれば規模が大きいために土石の移動量も大きくなることが予想され、防災上今後の観察の必要な地すべり地である。

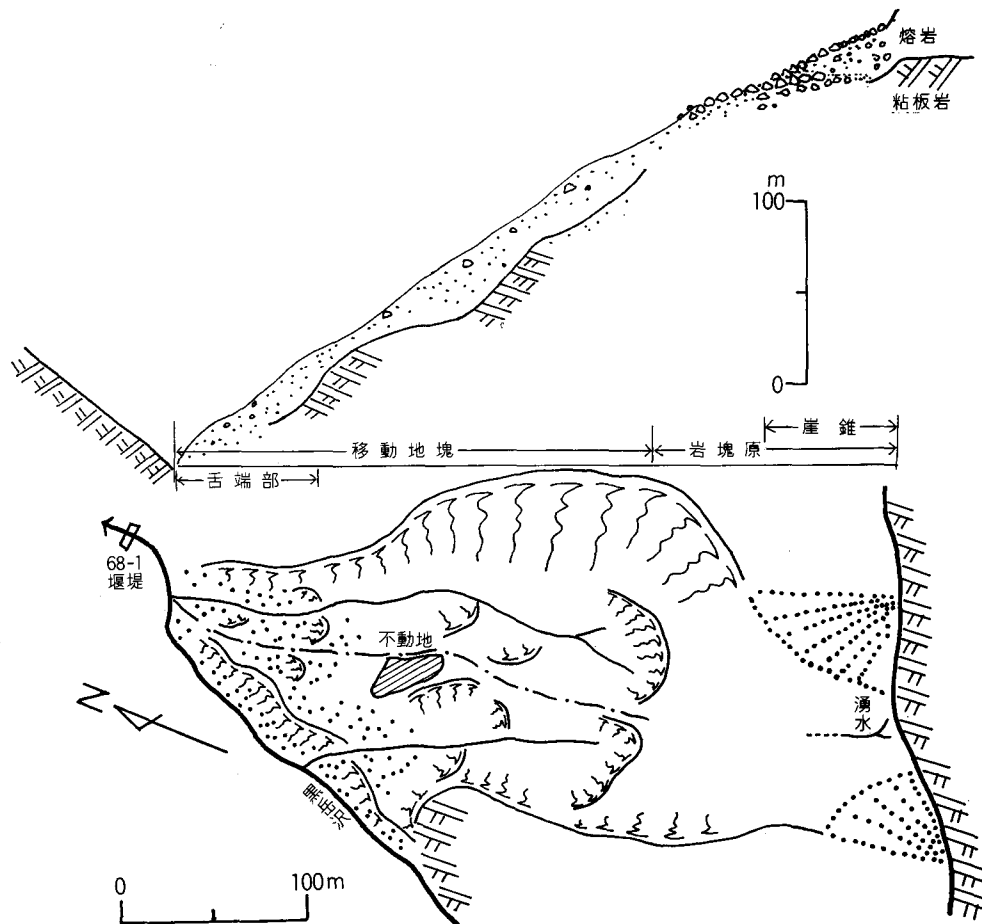
図-5 右岸地すべり地 (A) (1968)

この地すべり地は、27号堰堤の直ぐ上流右岸に位置し現在も舌端部は移動中である。図-5に示すように、最上部は陥没したように凹地となり、熔岩層と粘板岩との間から湧水している。この湧水は、好天が続いても濁れることはないといわれ、湧水地点でロープウェイ山頂駅の用水として一部採水されている。

て滑り落ちている。この両地塊の間に凸出した尾根状の地塊があり、胸高直径 20 cm 以上の樹木が生えていて不動地点と推定される約 500 m² の地域が含まれている。

右地塊には 2 段の滑落崖があり、左地塊には上部の大きな滑落崖と下部に数段の小さな滑落崖がある。滑落崖と水路の部分では、下部の粘板岩が露出して灰白色～褐色を呈し、その一部には青色～褐色の粘土化した部分もみられる。黒岳沢に接する幅約 100 m の舌端部は、大部分が熔岩の細粒化したもので、水を含んで泥状になり黒岳沢に洗われている。

湧水は、湧水点より約 30 m は地表水として流れ、岩塊原で伏流し、左右の地塊の最上部の滑落崖の中央部で地表水となり、小さな水路を形成して黒岳沢に流入している。

この地すべり地内に生育している幼樹の樹齢を調べると、1968 年で表-8 のようになり、最も古いもので 9 年生であった。これらのことから、この地すべり地は 1958 年頃より激しく動き出し、舌端部を除く大きな動きは 1961 年頃までに終り、現在に至っていると考えられる。

この地すべり地には、舌端部のみで約10万 m^3 の不安定な土石があり、豪雨の度に泥状になって黒岳沢に流入して黒岳沢をせきとめ、土石流の発生源となって下流に大規模な土石移動をひきおこす直接的原因となっている。

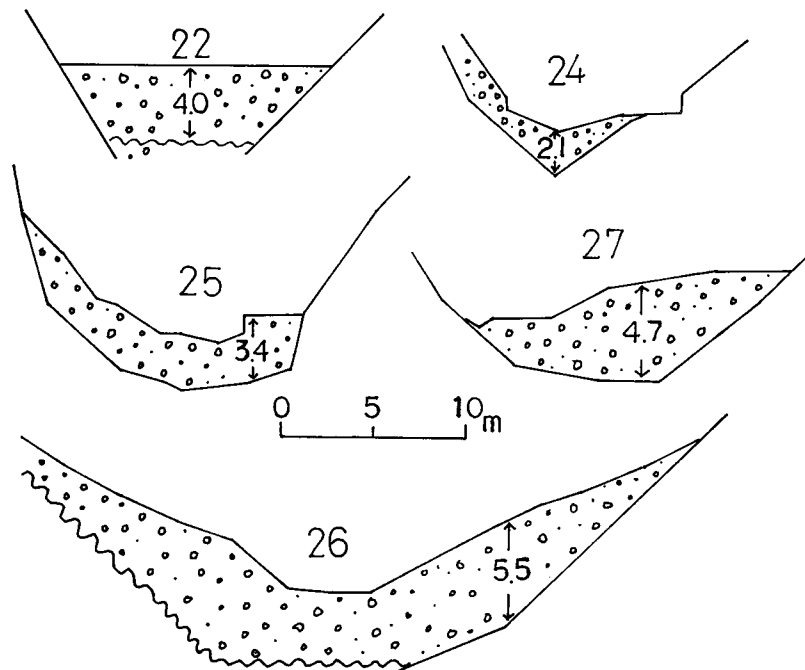
図-6 堰堤工床掘図

23号堰堤より上流は、堰堤の効果の及ぶところはまだ部分的で、68年2号堰堤より上流と同じように渓床土砂は不安定とみななければならない。床掘図(図-6)よりみると、数mの厚さで土砂石が堆積している。

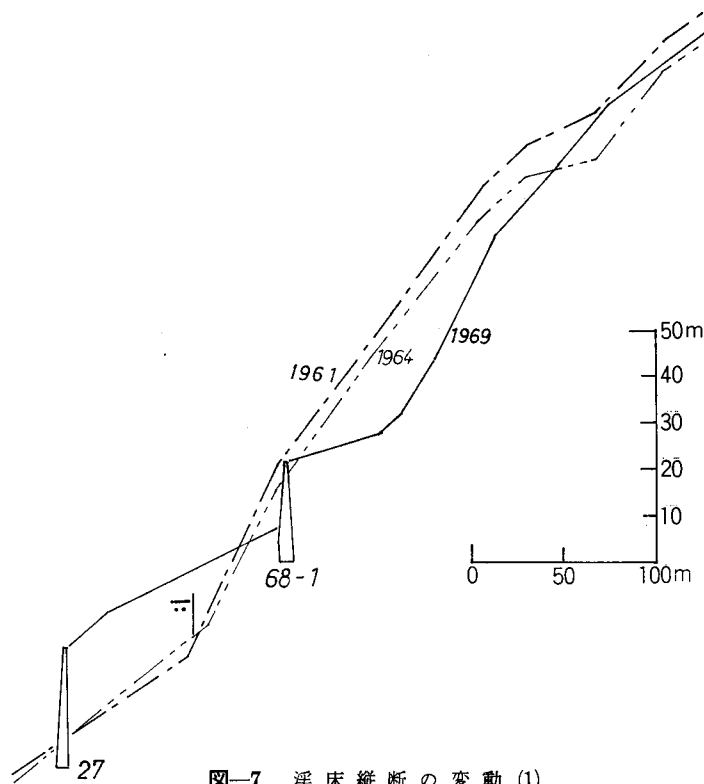
図-7 溪床縦断の変動(1)

図-7は、右岸地すべり地(A)の下流端およびその下流である。この上流には堰堤はないから構造物築設による洗掘の影響はない。

27号堰堤と1968年1号堰堤の間には1955年9月撮影の航空写真では落差10mの滝が判読されたが、1961年の縦断面図には認められない。筆者等の1967年以降の踏査でも、その痕跡をみい出すことはできなかった。

1968年1号堰堤の上流では8年間に約10m洗掘され、この洗掘は地すべり舌端部の上流端まで続いている。少なめに見積っても、この間の延長は200mあり平均幅を10mとすれば地すべり舌端部の移動量を除いて洗掘された上量は20,000m³に達する。

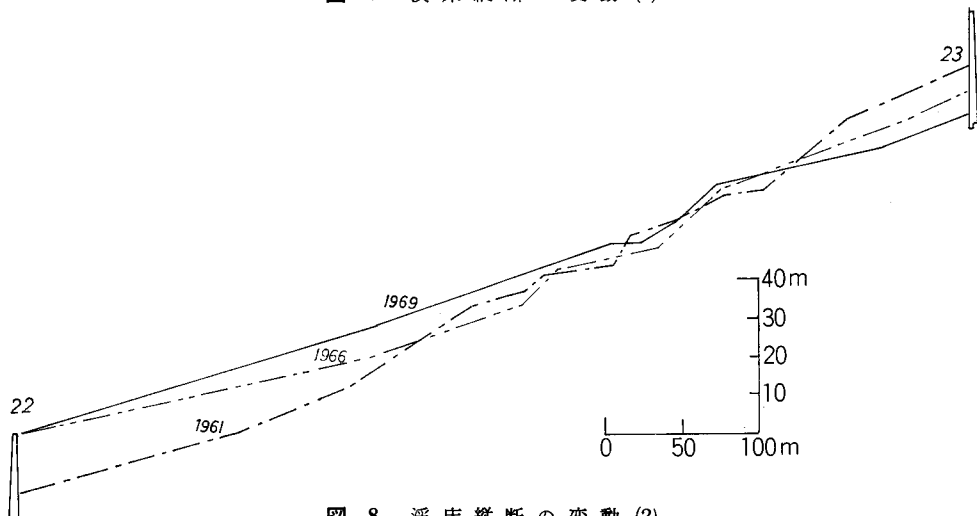
図-8 溪床縦断の変動(2)

図-8は、22号堰堤と23号堰堤の間の縦断図である。23号堰堤築設(1965年着工, 1966年完成)後の洗掘も著しいが、前記(4)のことを合せて考えると、堰堤築設以前にも洗掘のはげしい場所とみられ、この間で1961年以降の洗掘土砂量は $20,000\text{ m}^3$ に達すると推定される。

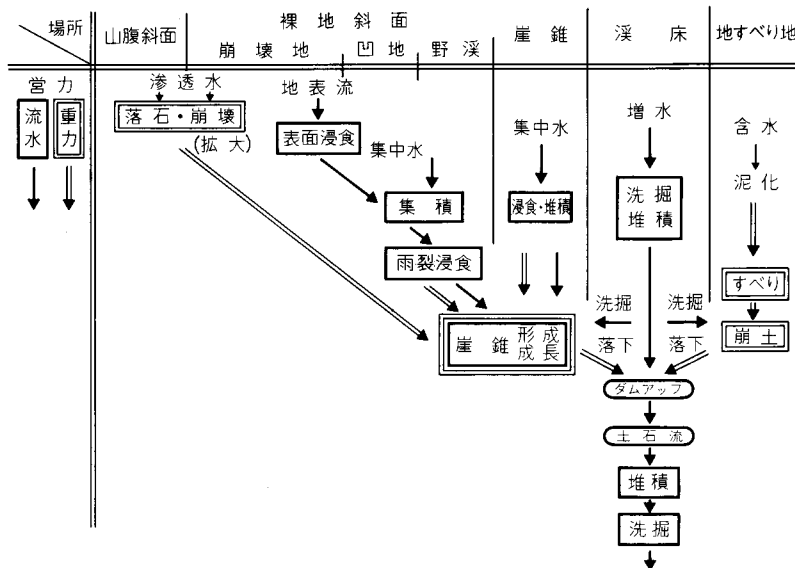
図-9 豪雨時の土砂石移動の模式図

図-9は、これまでの観察をもとに、豪雨時の土砂移動の様式を模式化したものである。最も主要な役割は流水と溪床堆積土砂が果している。

黒岳沢では、1967~1970年の間に、毎年1回以上の土石流が発生している。いづれも夏期の豪雨時に、右岸下流の地すべり地(A)の舌端部が発生源となっている。この間に発生したものは、長いもので600m、短いもので300m流下する間に、殆んどの土石を堆積している。このあとは洪水流となって小規模な洗掘、堆積をくりかえし、流下する。筆者の観察は、流下前・流下後の洗掘、堆積の最終的表面形態をみるだけであるが、土石流、洪水流の流下中には、最終的洗掘・堆積の結果以上に、大幅な底質の移動・入れ換えがあることが予想される。集中水が流下し、前述したように、溪床に堆積土砂があれば、流下距離の長短はあっても、洗掘・堆積がくりかえされる。土砂石は堰堤等である程度までコントロールできるが、このような溪流で、流量をコントロールすることは、技術的には不可能でないが、現実的にはとれない工法
