Title	林道法面における植生変化に関する研究
Author(s)	新谷, 融; ARAYA, Touru; 矢島, 崇 他
Citation	北海道大學農學部 演習林研究報告, 37(1), 165-208
Issue Date	1980-01
Doc URL	<a href="https://hdl.handle.net/2115/21025">https://hdl.handle.net/2115/21025</a>
Type	departmental bulletin paper
File Information	37(1)_P165-208.pdf

# 林道法面における植生変化に関する研究\*

新谷 融\*\* 矢島 崇\*\*\* 内藤 満\*\*\*\*

Slope Failure and Vegetation on the Face of Forest Road

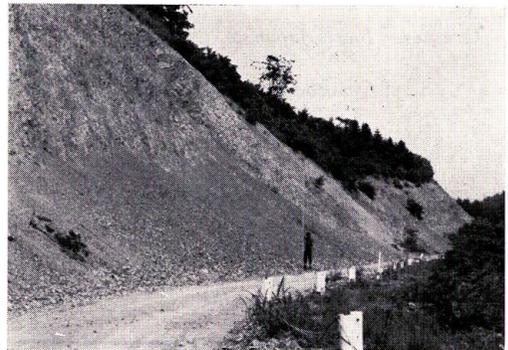
風化崩落土砂は不安定な崖錐を作っているのであるが、切取法面の 1/3 まで覆うほど莫大な土量となっている (写真-1)。これらの崖錐部分への植生侵入は極めて不良であり、地盤材料が土層であったり斜面長が短い場合には、一部草本類が侵入している例もみられた。植生侵入は地表の安定部分から優先してくるものであり、法面への植生侵入の状況が法面の安定状況を示す指標ともなる。

写真-1 長大斜面と崖錐状堆積物 (ボンスベツ林道)

Photo 1. The longer slope produced much debris.

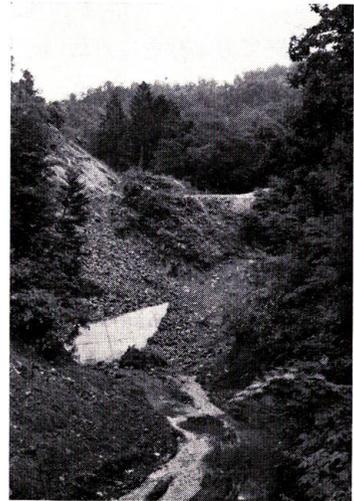
法面についてみると，下流部においては施工年度が古く斜面長が8 m 未満の短いもので，岩盤も緊密でありまた北向斜面でもあることなどから，法面は安定している。一方上流部は旧崩壊跡地も両岸にみられ，新設区域にあっては斜面長が長く(15~20 m)，風化が激しい部分もみられる。また一部には地すべり地形もあり，法面・路体の維持が困難に思われた箇所もみられた。現在施工中の新設区間にあっては，土工捨土によって溪床を閉塞している地区(写真-2)もみられた。

写真-2 切取捨土の流路閉塞  
(万字林道)

Photo 2. Spoiled [debris blocking the channel course.

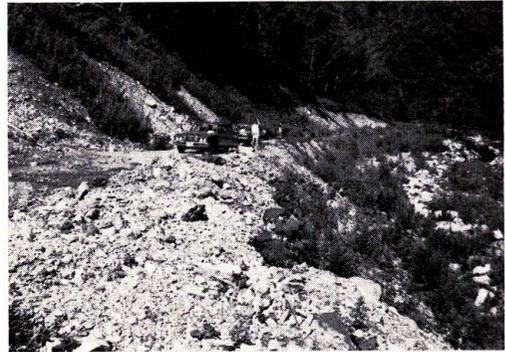
谷幅の狭い部分の谷道にあっては、路体下部の原地盤が洗掘され、上部盛土法面・路盤が落下し、路肩欠壊となる。また流路に接する場合には、盛土地盤が旧流路内に入り込み、増水時には路体が直接洗掘され、欠壊することになる(写真-3)。一方、谷幅の広い部分にあっては、氾らん原に作設されるのであるが、この氾らん原は増水時には地表流が氾らんし、流路も蛇行するきわめて不安定な土砂堆積地帯である。この場合には、蛇曲・変動する流路が盛土路体を直撃し、容易に洗掘する。

写真—3 林道路体と流路  
(フチミ右の沢林道)

Photo 3. Forest road in the channel.

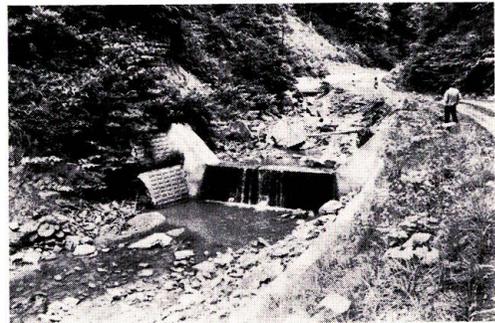
写真—4 床固工と林道  
(万字林道)

Photo 4. The forest road with channel works of consolidation.

林道維持においては、個々の法面・路面という一断面ではなく、空間的な施工物維持を必要とする。路体の維持には流水と移動土砂の処理が要点となり、護岸工・床固工などが考慮されねばならない。これらは治山技術

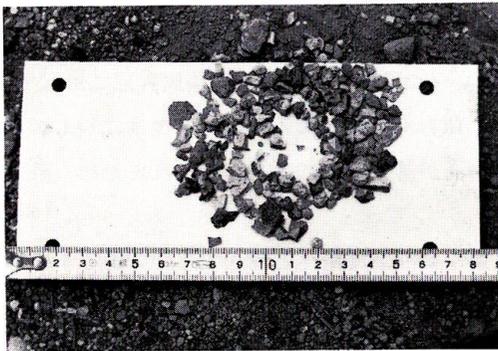
は、夏季においては乾燥・湿潤による機械的風化や、春季における凍結・融解による風化によって、岩盤表層が細粒化してゆく(写真-5)。この細粒化した土砂は崩落し、法尻～斜面下部に堆積し、崖錐状地形を呈することになる(写真-6)。さらにこの土砂は、側溝を埋没させ、地表水処理を困難化させ、この土砂量が多いときには路面を埋没させ、路線を閉塞させる。さらには、崖錐状の崩土堆積物も、降水時には崩壊し、路面に流出してくることとなる(写真-7)。

写真—5 風化細粒土砂 (ポンスベツ  
林道 No. 1)

Photo 5. Weathered rock fragments from the slope.

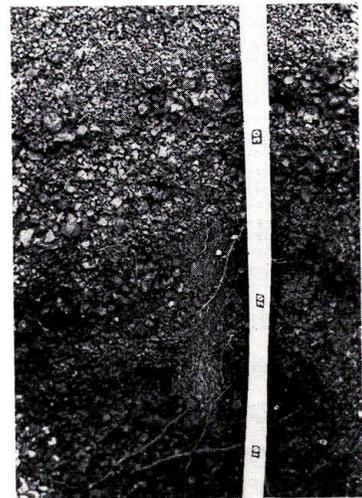
写真—6 崩土堆積物 (ポンスベツ  
林道 No. 1)

Photo 6. The profile of the cone deposit.

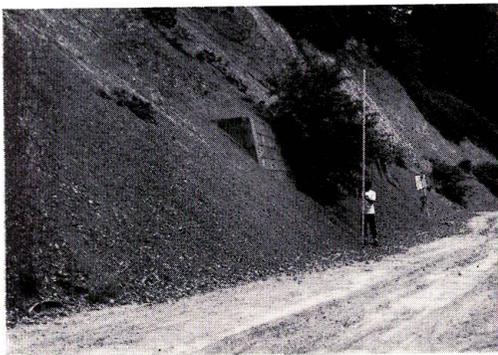
写真—7 崩土堆積物と路面 (ポンスベツ  
林道 No. 8)

Photo 7. Weathered soil deposits on the road surface.

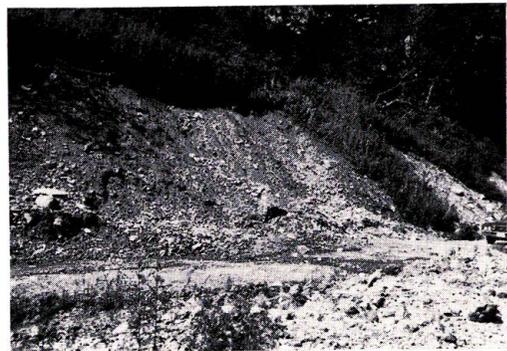
裸出岩盤法面の風化以外にも、軟質岩盤・土層地盤あるいは角礫混じり崖錐状地盤などの場合には、法面内部の剪断破壊による崩壊や、湧水を伴った崩落などが発生する(写真-8)。このような場合は、法面材料に由来する岩(地)盤強度が問題となるし、また、自然状態では連続していた地下水脈を一時的に切断することから、地盤処理の他にも中間水・地下水処理の問題ともなる。また、斜面上部からの地表水が法面を流下したり、あるいは切断

写真—8 法面の崩壊 (フミチ  
右の沢林道)

Photo 8. Failure of the slope.

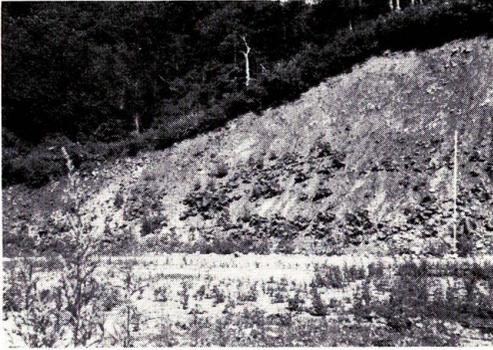
写真一〇 切取法面への草本侵入  
(フミチ右の沢林道)

Photo 9. Invasion of grasses on the cutting slope.

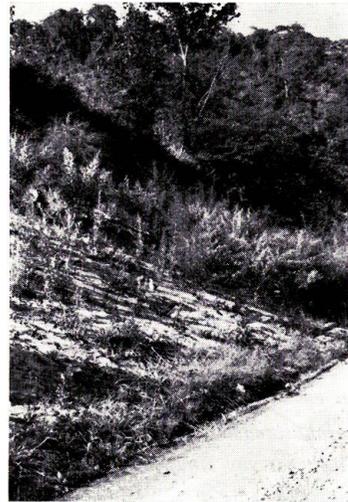
写真一〇 緩傾斜法面への侵入  
(クオベツ林道 No. 3)

Photo 10. Invasion of plants on the gentle slope.

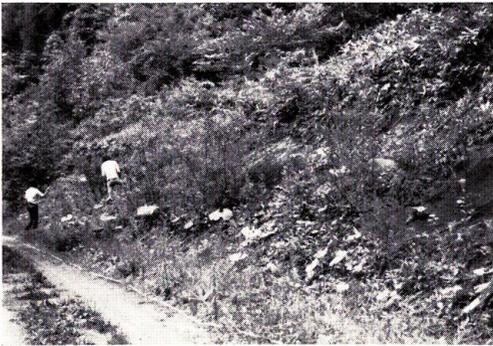
写真一一 小斜面長法面への侵入  
(オニキシベ林道)

Photo 11. Invasion of plants on the short slope.

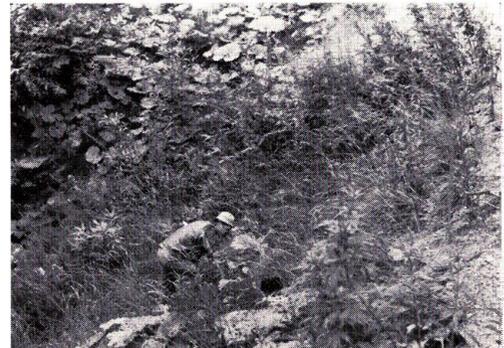
植生の自然侵入箇所は、必然的に切取法面がその調査対象の多くを占めることとなり（写真-9～11）、また盛土法面にはほとんど植生工が施工されているために、自然侵入は比較的不良ということになる（写真-12）。

写真一二 植生工施工地(盛土)への自然侵入  
(万字林道 No. 2)

Photo 12. Invasion of plants on the banking slope with vegetation work.

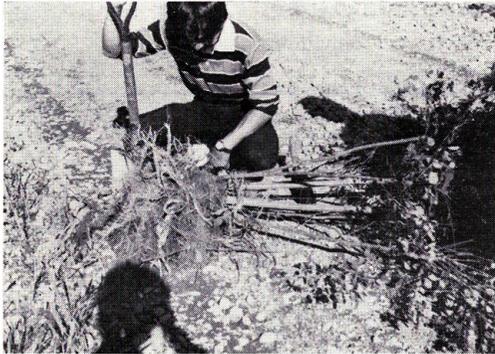
写真-13 崩土へ侵入したエゾヤマハギ (高2m, 5年生)の根系層(クオベツ林道 No.1)

Photo 13. Roots of tree invaded on the cone.

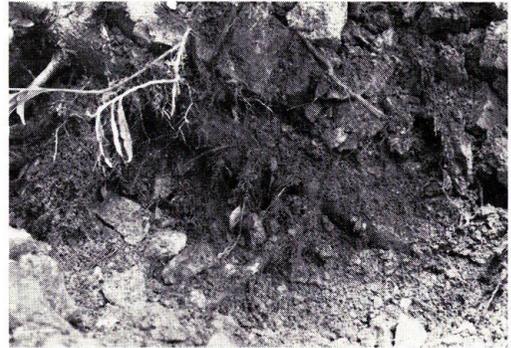
以上のように、侵入植生の種からいえば木本では切取法面でヤナギ類 (写真-14) が多いのに対し、盛土法面ではケヤマハンノキが多いことが特徴的である。さらに草本についていえば、切取法面においてはオオブキが広範囲に出現していること、また盛土法面においてはスギナ

写真-14 角礫状堆積物に侵入したヤナギの不定根(フチミ右の沢林道)

Photo 14. Adventitious roots of *Salix* sp.

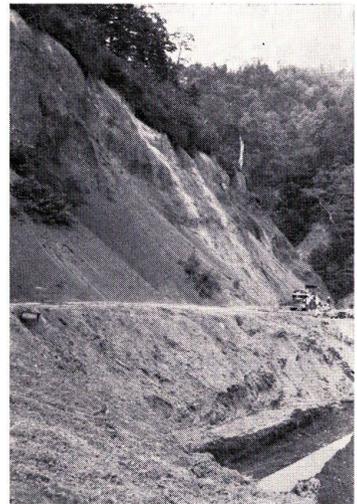
道路開設は、開設区間全域で植生を損失させ、新たに形成された人工裸地斜面を長大に連続させる(写真-15)。しかし下流域災害、山地災害との関連においては、捨土処理・水処理・斜面安定・林地管理などが問題視されるのであって、これについては先に述べたとおりである。ここでは道路維持上問題となる法面安定のための基礎工と植生工とについて述べる。

写真-15 新規開設法面  
(万字林道)

Photo 15. The new surface of forest road.

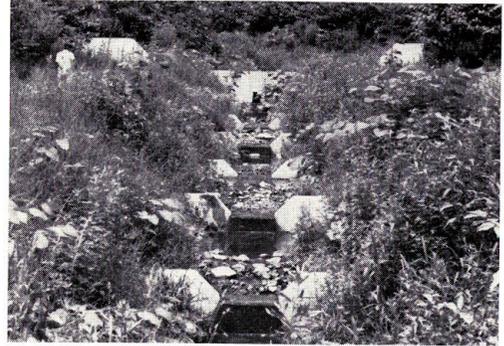
写真—17 流路固定と植生侵入 (ボンスベツ  
林道 快晴の沢)

Photo 17. Progressive invasion of plants  
with consolidation work.
