Title	林道切取法面における木本侵入に関する研究
Author(s)	新谷, 融; ARAYA, Touru; 矢島, 崇 他
Citation	北海道大學農學部 演習林研究報告, 37(3), 631-674
Issue Date	1980-11
Doc URL	https://hdl.handle.net/2115/21036
Type	departmental bulletin paper
File Information	37(3)_P631-674.pdf

林道切取法面における木本 侵入に関する研究*

Invasion of Trees on the Cutting Slopes of Forest Roads

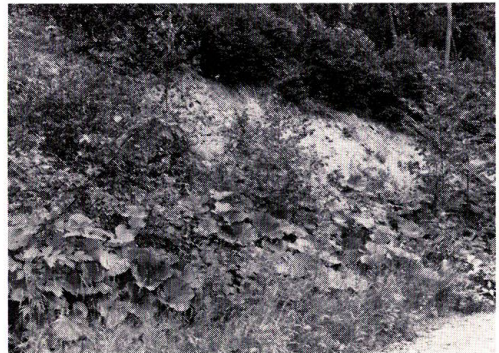
写真-1 田村四番沢林道 plot No. 7
Photo 1. Vegetation cover in Tamura-yonban-zawa Forest Road.

調査区間 5.9 km より調査プロットを 16 箇所選定した。このうち 2 プロットは法尻部に擁壁工を有している。法面の位置は、峰越し部の 1 プロットを除き、すべてが中腹である。法面は N-E-W に面し、勾配 30° ~ 40° で法長は 10 m 以下のものが多い。切取法面の土質は、頁岩・シルト岩の風化碎屑物(小角礫混じり)が大半であり、法面崩壊は一部(89 林班)を除き、全般的に安定している。基礎工は No. 8 と No. 13 に擁壁工が施設されているが、植生工はない。また法面の植生被覆状況は良好である(写真-1)。

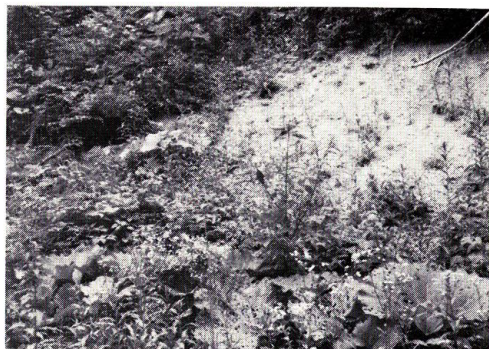
写真-2 長良の沢林道 plot No. 1

対象区間より9プロットを調べた。このうち、No. 3とNo. 8には編柵工が設けられている。また本林道は法面がN-Eで、勾配 $33^{\circ}\sim 38^{\circ}$ 、法長は8~13mと比較的短い。法面は頁岩の岩盤で、風化土砂は少なく、法面の崩壊も少ない。植生の被覆は良好である(写真-2)。

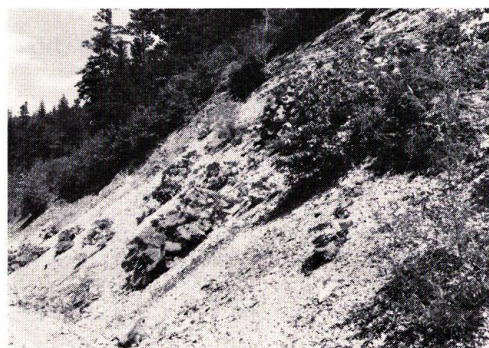
写真-3 木樋支線林道 plot No. 6

本路線の対象区間約4.7kmより調査プロット10箇所を選定した。方位はE-N-Wで勾配 $31^{\circ}\sim 45^{\circ}$ 、法長は3~35mであるが、とくにNo. 9(法長35m)の崩壊を除くと、他は安定している。土質は、砂岩・頁岩・凝灰岩などの岩盤であり、礫混じり箇所が多く、植生被覆は不良である(写真-3)。

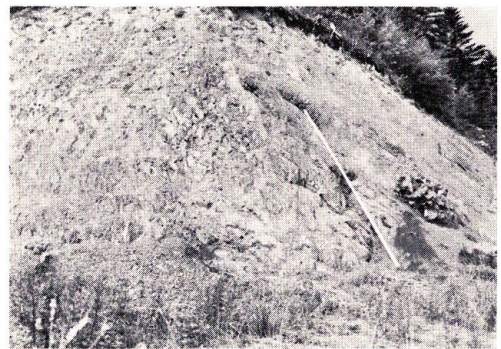
写真-4 モオロムシ林道 plot No. 8

1970~1972年開設の6.1 km区間を対象とし20プロットを選出したが、これらの法面方位はE-S-Wで勾配 32° ~ 45° 、法長は6~13 mと短い。うち7プロットは植生工(種子吹き付け工)が施されているが、これらの勾配は 43° ~ 62° 、法長は2~8 mである。法面は頁岩・輝緑岩の岩盤が裸出しており、崩壊が激しく崖錐発達も著しい。植生被覆は切取法面、植生工施工切取法面ともに不良である(写真-4)。

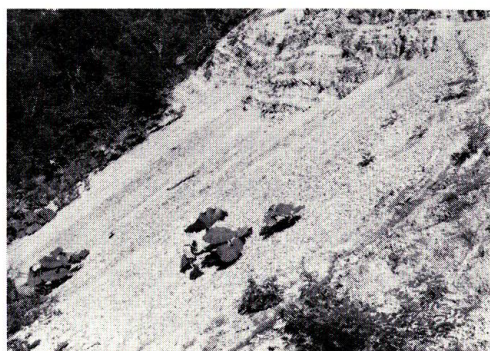
写真-5 白音林道 plot No. 6

1968, 1969年施工の約3km区間より9プロットを選んだ。方位はE-N-Wで勾配35°内外が多く、法長は5~17mである。No. 3とNo. 5には編柵工が施工されている。土質は、岩盤から細粒土層まで認められ、崩壊が激しく(とくにNo. 4とNo. 6)、崖錐部を大きく発達させ、植生被覆も不良である(写真-5)。

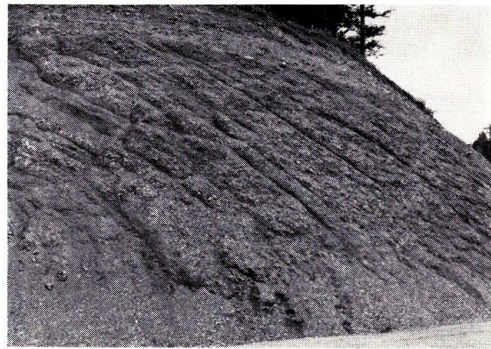
写真-6 炭山林道 plot No. 2

対象区間約4.9kmより4プロットを選び調査した。方位はWで、勾配は35°~45°, 法長は5~25m, 土質は砂岩・シルト岩を主とする角礫混じりの風化物からなり、崩壊は極めて激しく、崖錐も大規模である(写真-6)。

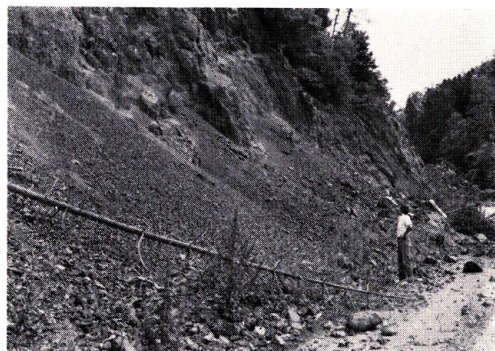
写真-7 道東林道

土質は、砂岩、凝灰岩を主とした岩盤の裸出したもので、所々に垂円礫を含んでいる。崩壊は全般的に激しく、崩壊土砂により崖錐が発達しており、側溝は大半が埋没している。植生の被覆は極めて不良である(写真-7)が、基礎工施工法面にあっては良好であった。

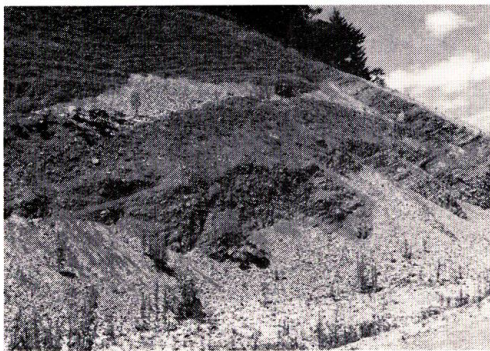
写真-8 被覆率0% (木樋支線林道 plot No. 8)

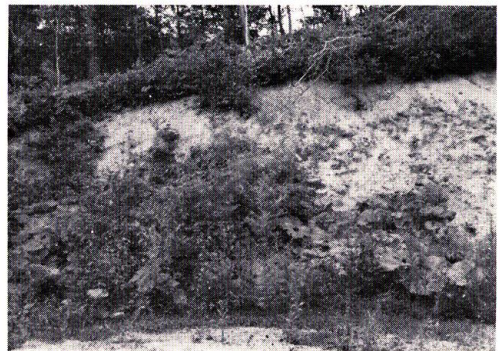
写真-9 被覆率60% (長良の沢林道 plot No. 7)

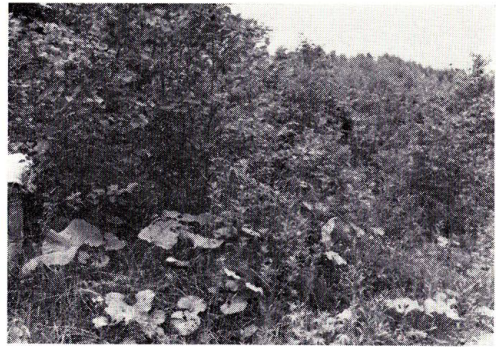
写真—10 被覆率100% (田村四番沢林道 plot No. 1)

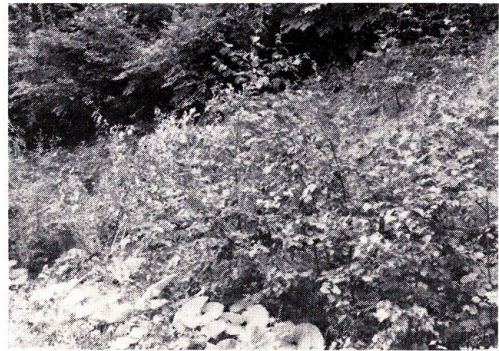
林道路体周辺で最も安定しているのは法尻部であり、ハンノキ、ヤナギ、カンバ類等の先駆樹種がこの法尻部を占めている場合が多い^{15),20)}。たとえば、田村四番沢林道のNo. 11(写真-11)が好例である。もっとも、法面の崩壊が激しいために、風化、落下土砂が側溝はもとより路面まで埋没させるような法尻部にあつてはこの限りではない。しかしこのような場合にあつても、路側帯が広ければ比較的侵入も良好となり、被覆も促進されている。またこの法尻部に侵入した木本類は、裸地法面を可視的に遮蔽するため、景観的な被覆率は高くなる(図-12)。

写真—11 法尻部への侵入 (田村四番沢林道 plot No. 12)

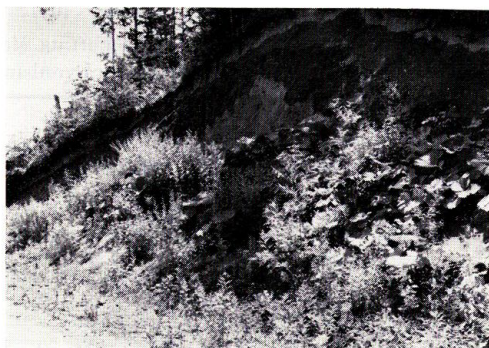
法面より落下した風化土砂は、法尻部に堆積して崖錐斜面を形成する。この崖錐斜面が安定していれば、植生侵入も良好であるが、上部法面のかぶり崩落や風化土砂の落下が激しい場合には侵入も不良である。これらの崩土が30°~40°の崖錐を形成し、この崖錐表面が安定するにつれて、周辺植生が侵入するのであるが、この崩土材料の違いに応じて、木本と草本がそれぞれ侵入している傾向もみられる。たとえば角礫を主とした崖錐にあつてはヤナギ類が優占し、細粒土層にあつてはオブキやエゾヨモギが優占している傾向もみられた(写真-12)。

写真-12 崖錐部への侵入(木樋支線
林道 plot No. 7)

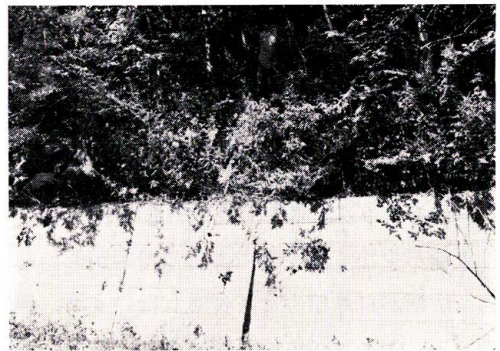
擁壁工、編柵工、段切工の施工法面の被覆率については前表-8 に示した。これによると、田村四番沢林道の No. 8, 13 の 0% から、道東林道 No. 4 の 100% (写真-13) までみられる。擁壁工施工地 (R) については、開設後 3 年 (田村 No. 8) と法長 30 m (田村 No. 13) を除き、道東林道にあっては 80%, 100% と極めて高い被覆率を示している。編柵工 (W) については、長良の沢で 20%, 80%, 白音で 10%, 40% であった。

写真-13 基礎工と被覆率 (道東林道 plot No. 4)

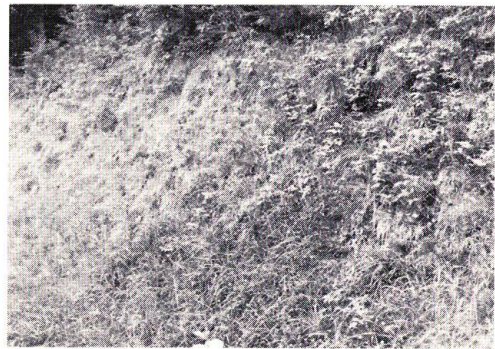
および、その他の No. 8 にあっては、全体の被覆率は 100% であるが、これらは植生工の残存率が高いことによっている。自然侵入の良好なものはモオロムシ No. 7 だけであって、その他は極めて不良である。しかもこの No. 7 にあっても、この 100% はエゾヨモギであって木本はない。

このように、植生工施工法面にあっては、侵入種が少なく、侵入による被覆率が低いため、法面が自然植生に被覆されないまま、導入植生が消失していく状況にある。

写真—14 植生工と被覆率 (モオロムシ林道 plot No. 5)

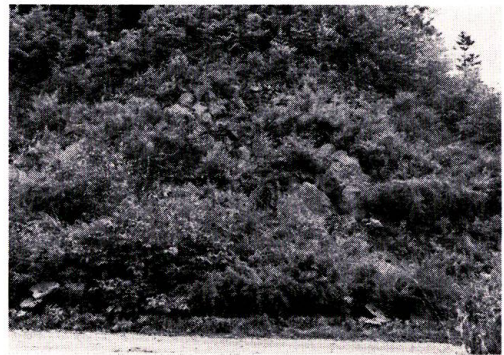
長大な裸地が、全面を植生によって被覆されるには、法長がほぼ9 m以下であることが必要条件となることはすでに検討してきた。しかし、草本植生が平面的緑衣であるのにくらべ、木本は空間的な緑衣として位置づけられ、空間を緑によって占有したり遮蔽する機能を有している(図-21, 写真-15)。そして、実際の林道切取法面がすべて9 m以下に

写真-15 木本による裸地遮蔽(布川木樋支線林道 plot No. 1)

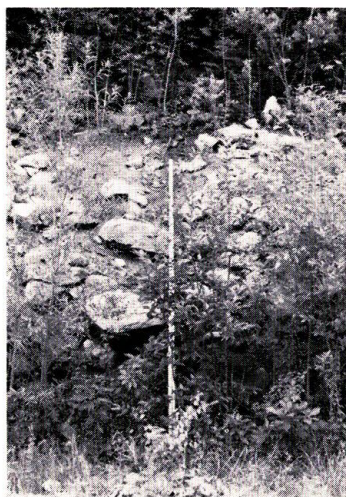
写真-16 段切ステップへの木本侵入と裸地遮蔽(布川木植支線林道 plot No. 3)

木本類による裸地の遮蔽は、長大な法面においては、法尻部の幅員(路側帯)確保、法尻部の擁壁工施設、同
