模型ヘリコプターによる風倒木 調査と潮風害の研究*

川瀬 清** 太田路一**

Investigation of the Fallen Trees by a Model Helicopter and the Sea Saline Wind Damages of Tree Leaves*

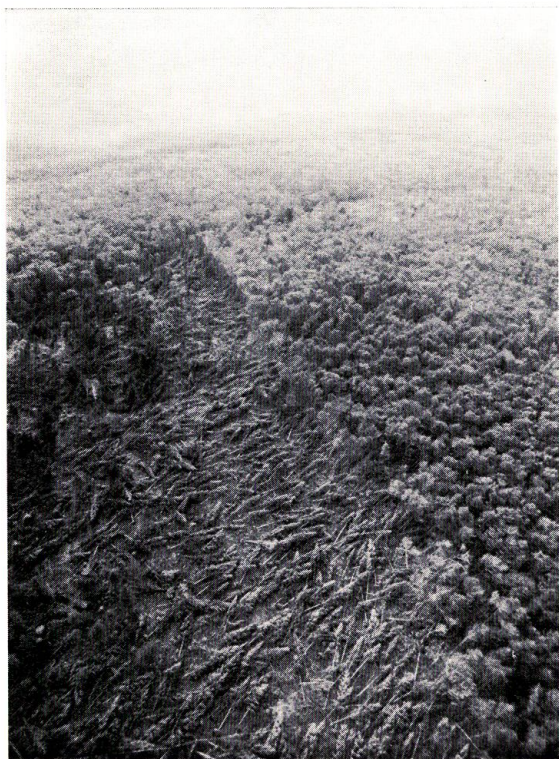
図-12 1937と1940年植栽トドマツの
風倒木 (311 林班)

Fig. 12. Todomatsu fir fallen trees
(compartment 311).

指していない。風倒木の倒れている方向は林道の方向で知ることができる。この林道は山の神第2林道で南東から北西に通じているから、風倒木の倒れている方向は北西であることがわかる。なお参考のため同地点上空でやや斜め方向に広範囲の森林を撮影した写真を図-12に示す。これによると広葉樹林にはほとんど風倒木がみられないから、被害があったとしても軽微であることが推定できる。

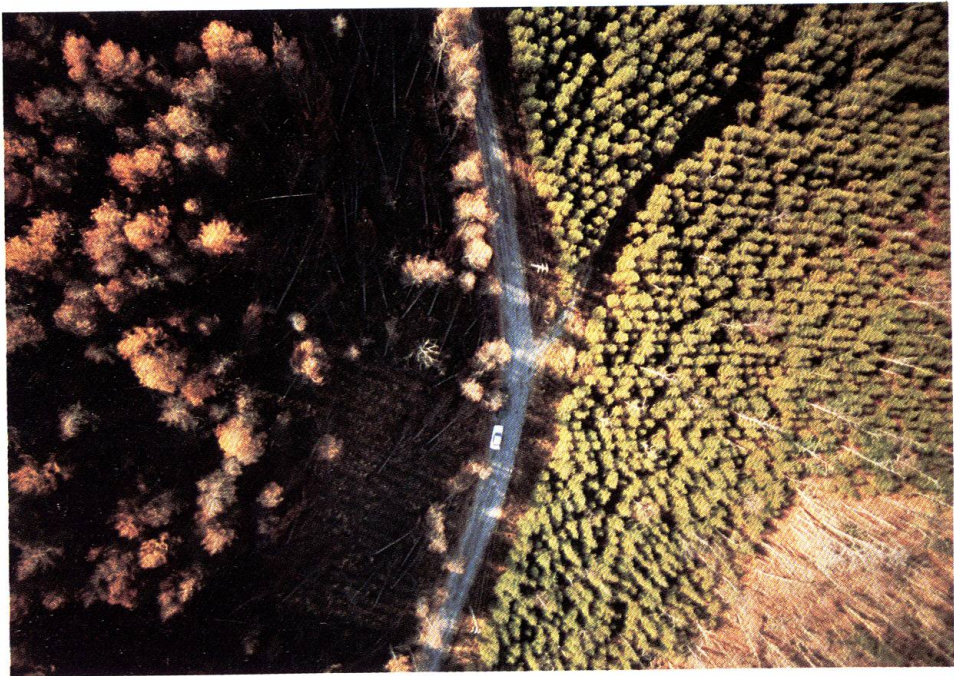
136 林班のカラマツ造林地 (図-15) 1952年植栽で被害は付表-1に示すように面積5.01 ha、本数1,000本、材積160.09 m³であった。風倒木の倒れている方向はアッペナイ市道に平行の西北であるので、強風が道路に沿って南東から吹いたことがわかる。今回の風害造林地において、もっとも風当たりが強いと考えられる林縁部に、強風に耐えて残った林木が各所でみら

図-15 1952年植栽カラマツの風倒木(136林班)

Fig. 15. Karamatsu larch fallen trees planted in 1952 (compartment 136). Right side is young plantation of white pine.

れたが、これは林縁の樹木が充分日光に浴して育ち、平常の強風に刺激されながら強固な根張りを作り上げたものと考えられる。なお道路を距てた右側の常緑樹は1967年植栽のストロブマツで被害はなかった。

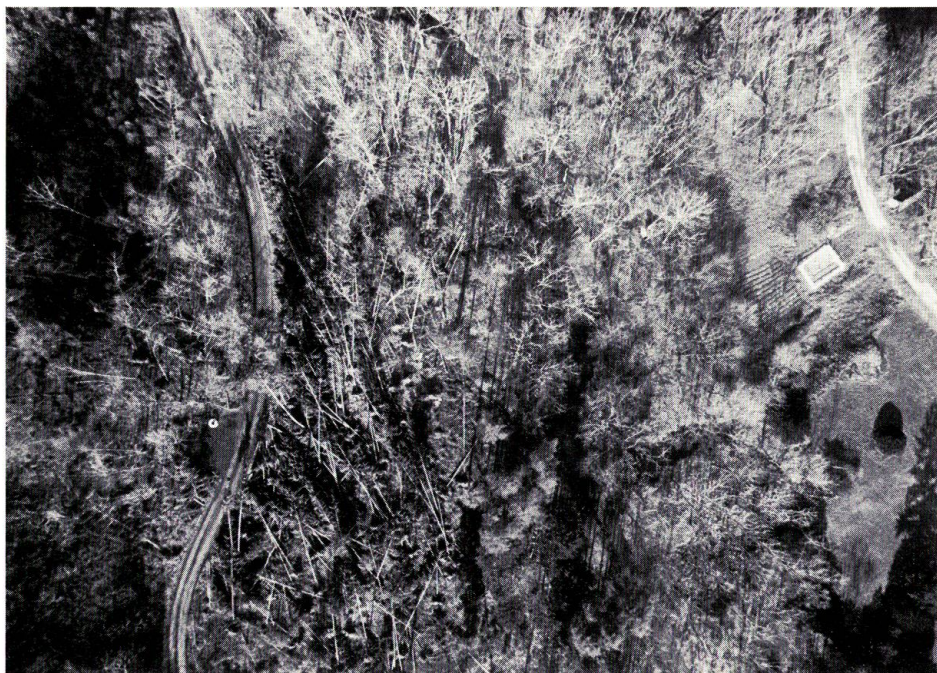
129 林班のヨーロッパトウヒ造林地(図-18) 1915年植栽の稀少の古い造林地で被害は付表-3に示すように面積0.69 ha, 本数196本, 材積81.52 m³である。この造林地には同齡のストロブマツがごくわずか混在していた。また河畔にはヤチダモ中径木の風倒木が数本見られた。風倒木の倒れている方向は他の造林地と同じく主に北西であった。

図-18 1915年植栽ヨーロッパトウヒの風倒木, ストローブマツとヤチダモの風倒木が小数ある (129林班)

Fig. 18. Norway spruce fallen trees planted in 1915 (compartment 129).

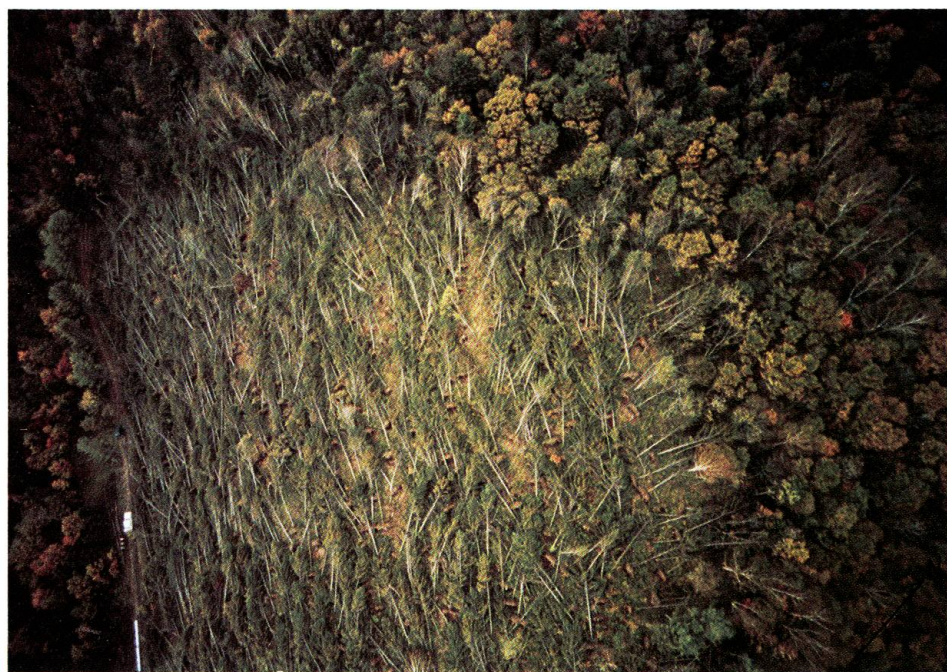
317 林班のチョウセンゴヨウ造林地(図-19) 1939年植栽で被害は付表-4に示すように面積2.38 ha, 本数1,477本, 材積355.29 m³であった。この造林地は北海道では珍しいよく成林した貴重な森林であった。リスが種子を運んで林内に散布するので、それを対象にして研究が進められていた。かつて試験のため一部択伐した時にわずかながら風倒木がみられたが、今回の台風では全林が完全に倒壊した。風倒木の倒れている方向は他の造林地と同じように林道に沿って北西の方向であった。

図-19 1939年植栽チョウセンゴヨウの風倒木 (317林班)

Fig. 19. Korean pine fallen trees planted in 1939 (compartment 317). White line points north-west direction.

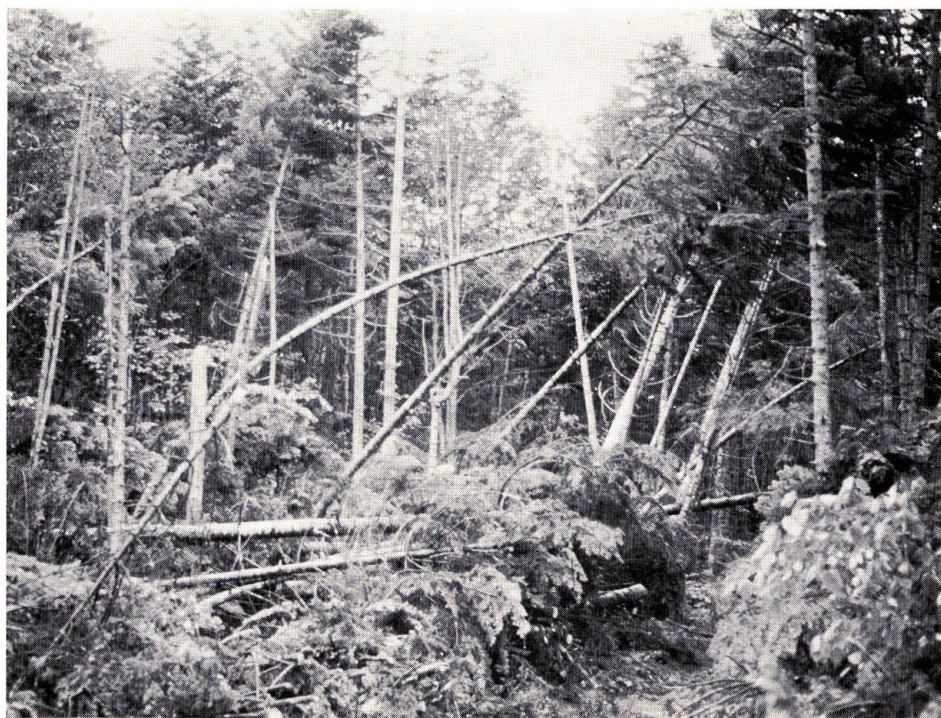
図—21 138林班のトドマツ風倒木

Fig. 21. Todomatsu fir fallen trees (compartment 138).

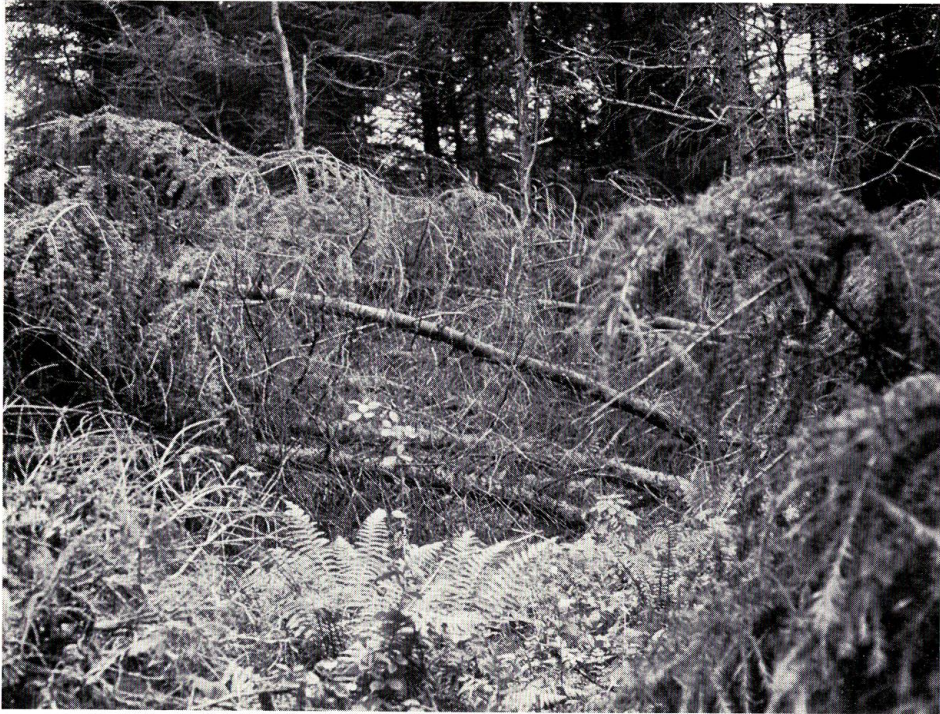
図—22 208 林班のカラマツ風倒木

Fig. 22. Karamatsu larch fallen trees (compartment 208).

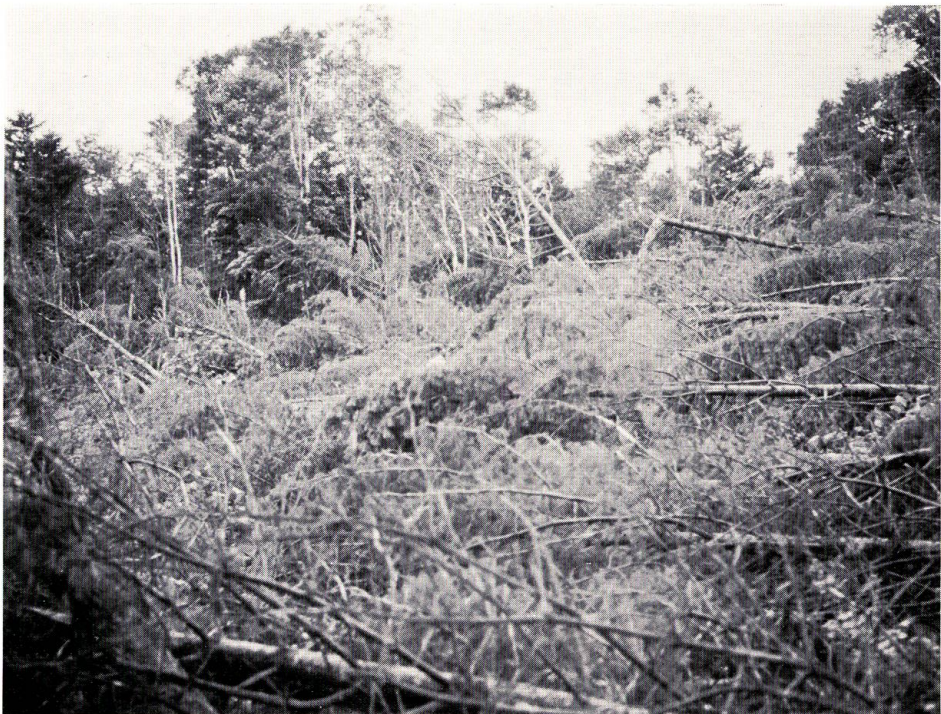
図—23 317 林班のチョウセンゴヨウ風倒木

Fig. 23. Korean pine fallen trees (compartment 317).
