トドマツ幼齡造林木の雪折れと その被害部の手入れ効果*

Stem Breakings of Young Planted Todomatsu-firs Caused by Snow Cover
and the Effects of Correcting the Bent Stems*

Koichiro FUJIWARA, Kaichiro SASA
and Mamoru TAKAHATA

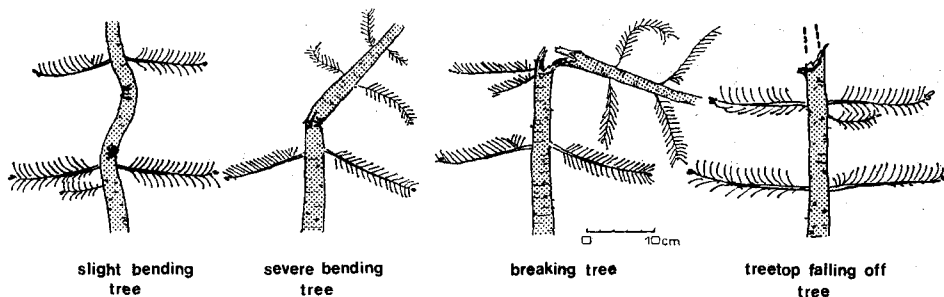
Fig. 1. Forms of damaged trees in spring 1982.

「湾曲 (slight bending tree)」とした被害木は、芯 (1年生梢) または樹幹 (2・3年生が主) が45度以内の角度で湾曲したものである。この段階の被害木については、外皮や木部に肉眼観察による組織的な損傷は認められない。幹の曲がりや梢の曲がりは消雪とともに回復しつつあるものも認められ、このような個体は被害木から除外した。また、ある程度の根元曲がりや樹幹の湾曲は多雪地の造林木によく見られる現象であることから、これらは「正常 (無被害) 木」に含めることにした。被害について外見上で疑問のあるものについては、曲げてみて、反発力の有無を確かめることによって区分し、梢頭部の反発力のないもののみを「湾曲」とした。

「屈曲 (severe bending tree)」とした被害木は、樹幹や芯が45度以上に折曲がったものである。この段階の被害になると、樹幹が一時的に鋭角的に折曲がったものが多くなる。外皮にも裂傷が生じ、木部にも割れなど肉眼で観察される破壊が発生している (写真-2)。

「折 (breaking tree)」の被害は木部が完全に破壊され、外皮にも大きな損傷が生じているものである。さらに、被害位置から上部の芯や樹幹が落ちてしまったものは、「梢頭落 (treetop falling off)」として区分した。「湾曲」・「屈曲」・「折」・「梢頭落」を合計した被害は、II 齢級や III 齢級の若齡造林木の半数以上に発生しており、なかでも「折」・「梢頭落」の被害木が1/4 ちかくに達している。

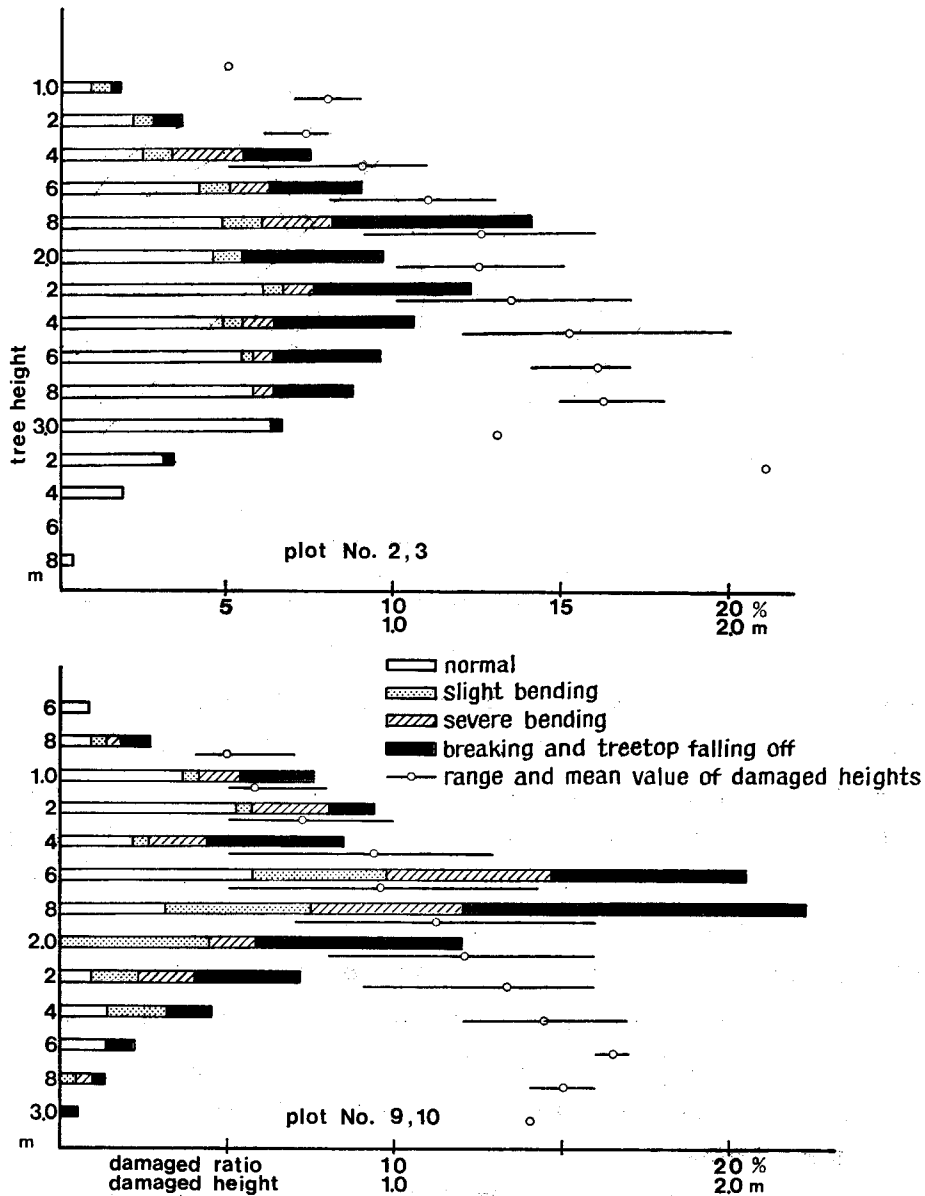
Fig. 3. Relation between tree height and damaged ratio, height.

植栽木の樹高と被害高との関連は Fig. 3 に代表的な例を示した。作業道をはさんで隣接する調査地の No. 2 と No. 3, No. 9 と No. 10 を合わせてそれぞれ図に示した。No. 2 と No. 3 の調査地では樹高 1.8~2.2 m に最も被害が多く、しかも「折」・「梢頭落」の被害になっている。樹高が 2.8 m を越えると被害は少なくなってくる。No. 9 と No. 10 では、樹高が 1.6~1.8 m

の植栽木の被害率が高い。しかも、「折」・「梢頭落」の被害は樹高1.6~1.8mのところでは10%を越え、最も高い値を示している。4箇所の調査地とも、樹高1.2~2.4mの範囲で被害率が高く、しかも「折」・「梢頭落」の被害が集中する結果になっている。

被害をうけた高さは、樹高1.4m以下の植栽木では大部分が1m以下の位置であり、樹高が高くなるにつれて被害位置も高くなる。しかし、樹高が2mを越えるようになると、被害位置は樹高と関係がなく、1.2~1.7mの範囲の被害が多くなっている。

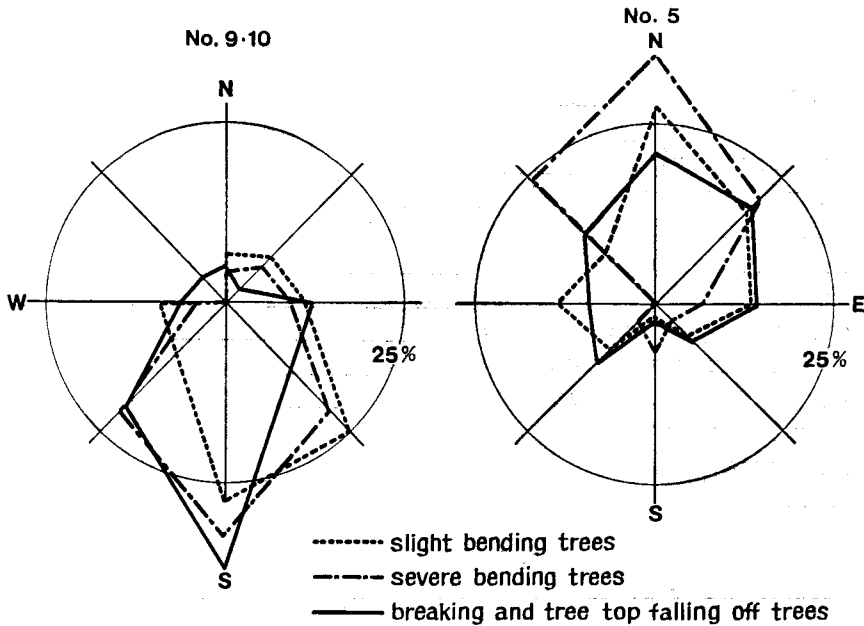
Fig. 4. Directions of bent and broken treetops (%).

被害木の折れ・曲がりの方向は、その調査地ごとに、かなりの頻度である方向に集中している状況がみられる。折れや曲がりの方向はクリノメータで10度単位で測定し、8方位に区分して整理した。Fig. 4に示したように、No. 9・No. 10とNo. 5の例では、それぞれ南と北の方向に集中がみられる。特に、No. 6とNo. 10 (Table 2) では、折れ・曲がりの半数が南方向に集中している。隣接する被害木が反対方向に倒れていたりするが(写真-1)、全体的な倒伏の方向にはかなりの集中性があり、その方向は地域ごとに異なっている。

5度以上の傾斜地になると、倒伏方向はその斜面の最大傾斜方向が優先してくる。No. 7の調査地のみが例外であり、NNE斜面であるがNW・W方向への倒伏が多く、NE方向への倒伏は5%程度である。5度以下の平坦地の場合には、倒伏方向が分散している。ただし、No. 10のように、倒伏方向がかなり集中している調査地も一部みられた。

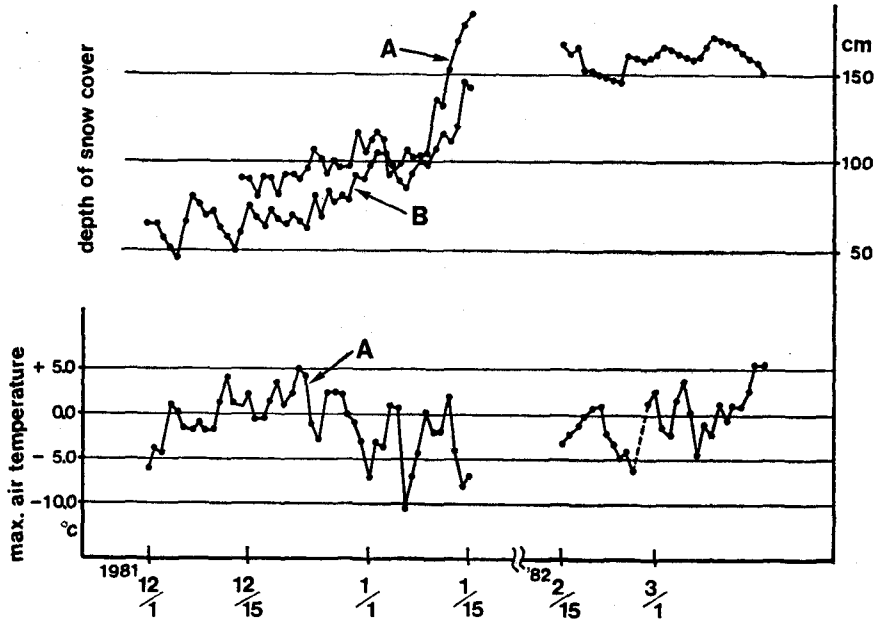
Fig. 5. Snow cover and maximum air temperature at Otoineppu in 1981-82 winter season.

1981年12月から翌1982年にかけての積雪と気温の状況をFig. 5に示した。これは音威子府村の平地部での記録であり、最深積雪は170cmになっているが、演習林内に設置してある高橋式最深積雪指示計¹⁴⁾による観測では2.8mに達した地点もあった⁵⁾。したがって、樹高3m程度までの植栽木は、この積雪期にはほとんど埋雪されていたとみることができる。

気温についてみると、Fig. 5に示したように12月下旬から翌年の1月上旬にかけて気温が上昇し、0°C前後の日が続いている。このような気象条件では冠雪が発達しやすいことがいわれており^{12,13,15)}、このような冠雪が形成されたことで幹折れが発生したということも考えられた。しかし、最も冠雪害をうけやすいとみられる樹高5~10 mの植栽木には被害がみられなかった。このことからすると、冠雪による被害という想定も無理である。

ただし、前述のように、この冬の積雪中には地上0.5 mほどの位置に非常に硬い氷板が存在しており、この氷板の形成に12月下旬から1月上旬にかけての気温上昇が影響したと考えられる。前述の美深林務署管内における1973年の幹折れ被害の際にも積雪中にアイス・バーン

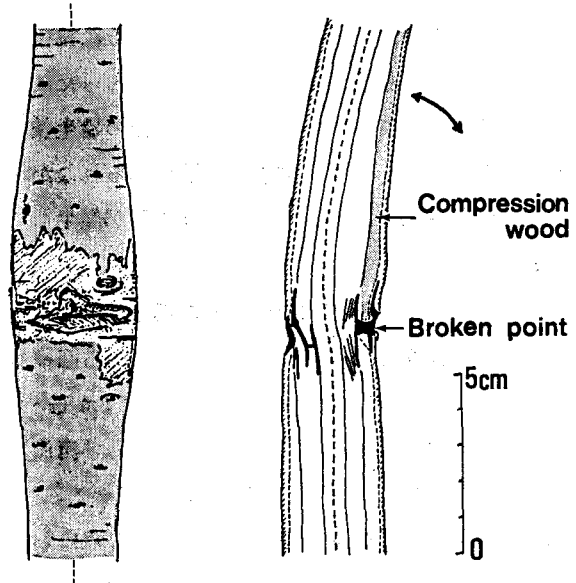
Fig. 7. An example of treated breaking tree after one growth period (in Oct. 1982).

手入れの効果により「直立」した被害木は、代表的なものを Fig. 7 に示した。この事例は、2年生の樹幹が約50度に折れた「折」の被害木の回復状況である。直径25 mm であった樹幹

が、手入れをおこなった部分では、約35 mmとコブ状に肥大している。この樹幹の肥大は、折れた方向の前後には少なく、その両側にそって著しい。外皮にみられた傷口はほとんど癒合し、巻込が始まっている。この事例は添木とテープの両方を用いた手入れ木の回復状況であるが、添木のみによる手入れ木でもその回復形態は同じである。

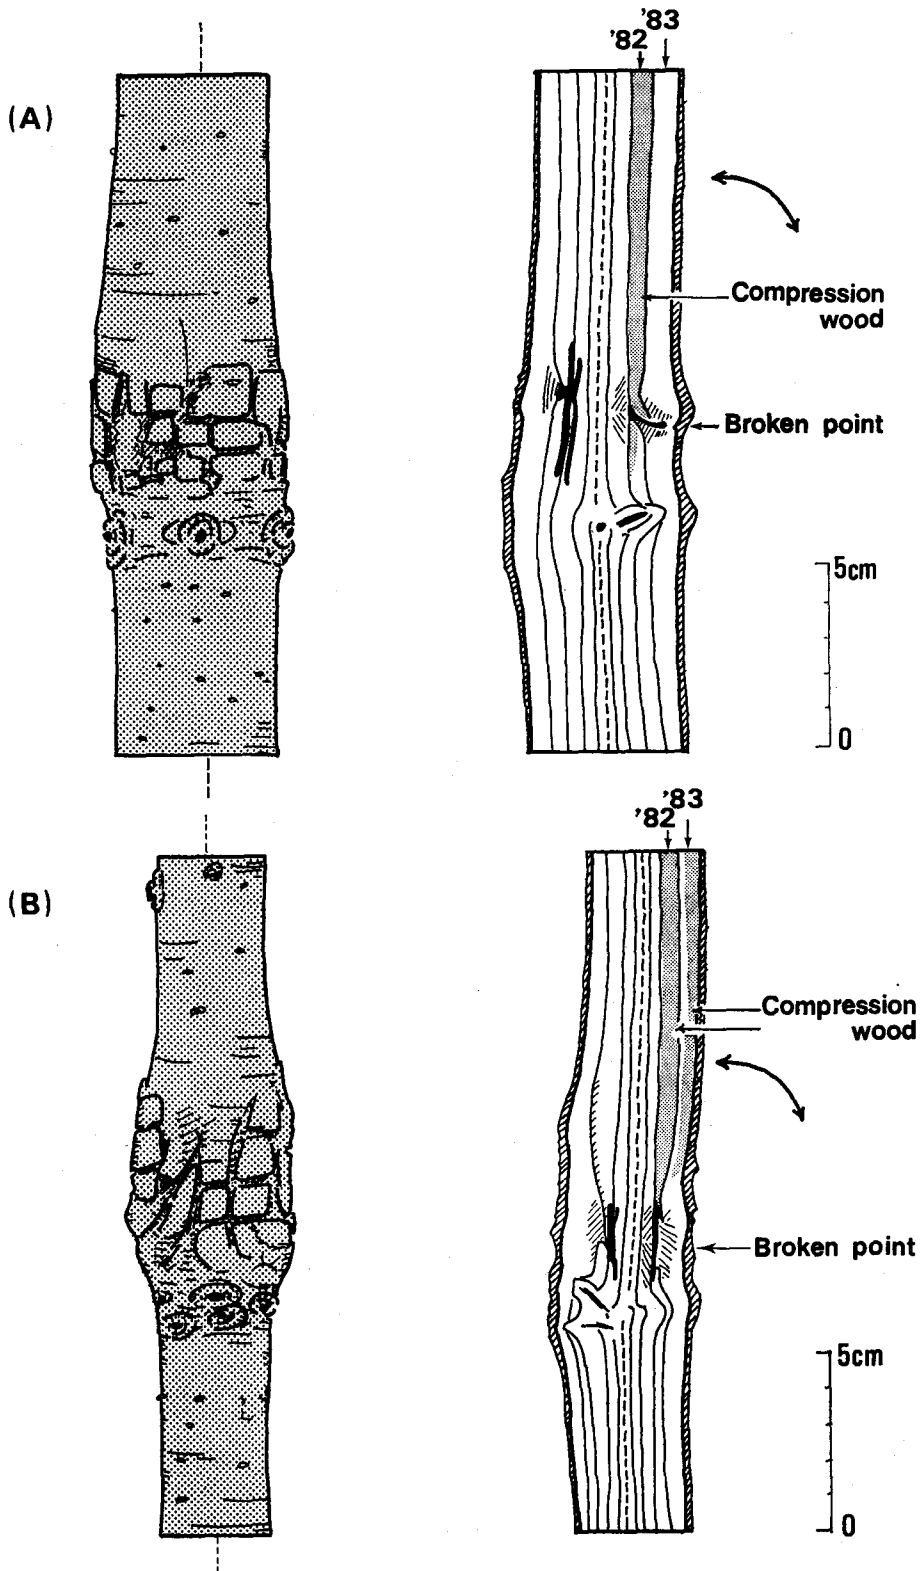
Fig. 8. Examples of treated breaking tree after two winter seasons (in May 1984).

手入れ後二冬期を経過した回復木の構造について、代表的なもの2例をFig. 8に示した。これは1984年5月中旬の状況であり、まだ当年の生長は開始されず、最外部の木部は前年(1983年)に形成されたものである。Fig. 8(A)は2年生樹幹の「折」の回復状況であり、最も一般的な回復の事例である。折れの方では2年目(1981年)形成以前の木部に圧縮がみられ、

反対に背の側になった木部には約4 cmの割れが形成されている。手入れ後に生長した3年目(1982年)の部分、この傷口を覆うように木部を形成しており、前述のように傷口から上部はあて材になっている。しかし、このあて材の形成はこの1年のみで終り、その翌年(1983年)に形成された木部は普通材になっている。しかも、手入れした年の生長では不完全だった傷口の巻込が翌年形成の木部によりほぼ完全におこなわれている。当年の直径生長量(年輪間隔)も、手入れ年には4 mm~5 mmであったのに対し翌年には7 mm~10 mmと大きくなっている。Fig. 8(B)に示した回復木も2年生樹幹が「折」の幹折れをうけたものの例である。この回復木は添木による「直立」が不完全のため、折れた方向に若干の傾きを残したまま傷口が癒合したものである。この回復木でも、手入れ年には完了しなかった傷口の巻込が、翌年の生長によって完全におこなわれている。ただし、樹幹が少し傾斜して癒合していたため直立化の動きが引き続きおこなわれており、手入れの翌年に形成された木部にもあて材が認められる。形成された木部は、(A)の事例と同じく手入れ年に4 mmほどであったものが翌年には8 mm~12 mmと急激な伸びに変わっている。

回復した手入れ木の内部は以上のような状態になっており、手入れによる被害木の回復、とくに傷口の巻込は手入れ2年目でほぼ完了する状況が観察された。被害木の直立化は、添木による補強が完全であれば1年で完了し、少々の傾斜が残ったとしても樹木独自の回復力でまもなく「直立」する。したがって、樹幹の直立化と傷口の癒合という被害木回復の重要な部分は、添木による立起し・固定という簡単な手入れ法でも2年のうちにはほぼ完了するということができる。

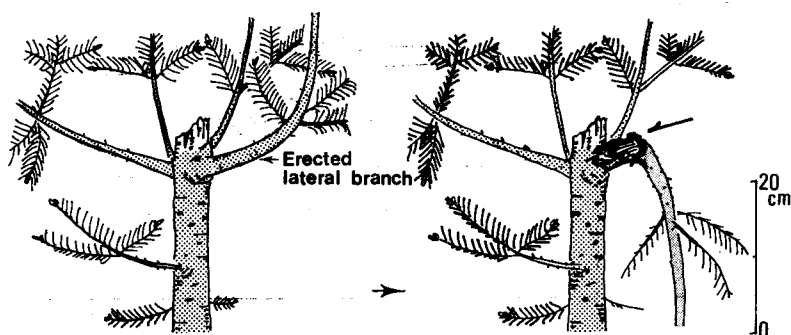
Fig. 9. A sketch of erected lateral branches and breaking next winter (observed in May 1984).

ただし、二冬期経過後の調査においては、被害木に新しく形成されてきた側枝が折れるという被害が観察された。これは、被害をうけた時点で梢頭部が落ちてしまった被害木や、手入れ不良により傷口から上部の梢頭部が枯損したり、落ちた被害木にみられるものである。Fig. 9に示したように梢頭部が失われたことにより逆パラソル型に伸長した輪生枝の一部、特に最大の生長をしている枝がネジレるようにして折れ曲っている。このような被害は、側枝の伸長量が小さいということもあり、手入れ後1回目の冬期にはみられなかったものである。

梢頭部が無くなってしまった被害木は、被害の翌年になって輪生枝の伸びが大きくなり、平均伸長量は 31 cm (Table 6) になっている。前述のように、被害はそのなかでも比較的伸長量の大きい枝に発生している。手入れをおこなった処理区では、「梢頭落」や「梢頭枯」の被害木 21 本に形成された側枝のうち 8 本に被害が発生している。その発生率は約 38% になる。1982 年において、「梢頭落」の被害木や手入れ不良による「梢頭枯」はそのまま放置することになったが、輪生枝の伸びによって自然回復してきた被害木には雪折れの被害が引き続き発生する可能性の大きいことを示している。手入れに用いた添木などを除去する際には、回復不可能と判断された被害木や輪生枝が伸びてきている被害木の整理を合わせておこなうことが良いと考えられる。当面の存続が必要と思われる被害木については、将来的に伸ばしていく枝を選定し、その他の輪生枝を剪定しておくことが雪害にたいし有効であろう。

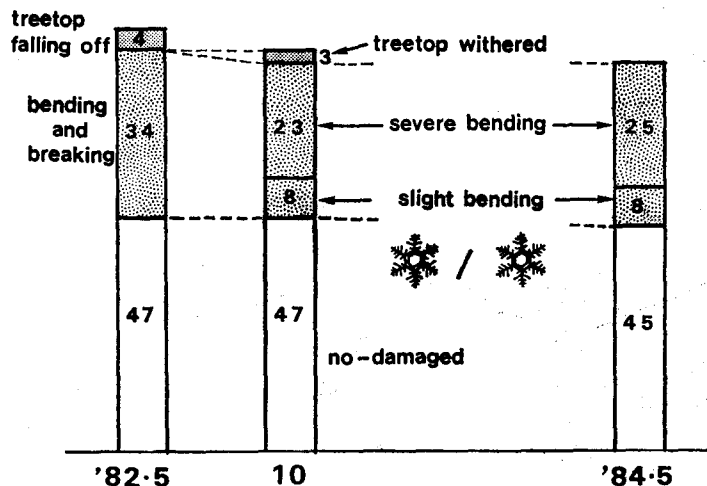
Fig. 10. The changes of growth forms at the no-treatment plot (the numerical values in histograms are numbers of the tree).

1982 年に発生した雪害造林地の無処理区の 3 年間の推移を Fig. 10 に示した。調査区内の全植栽木のうち 47% が奇形化している。少量ではあるが、新しく発生した幹折れと、「梢頭落」や「梢頭枯」の被害木から伸びてきた側枝が折れるという被害も認められる。

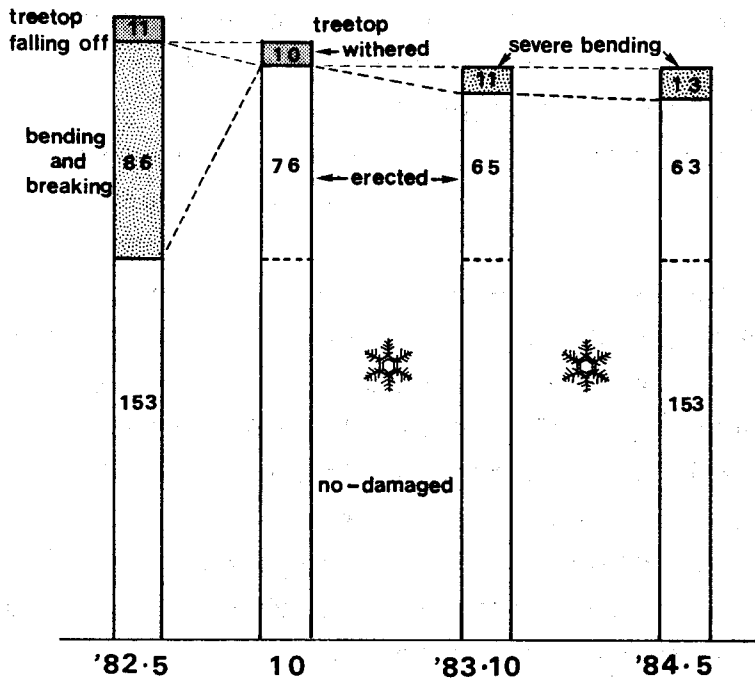
Fig. 11. The changes of growth forms at the treatment plot (the numerical values in histograms are numbers of the tree).

Fig. 11 は処理区の状況である。1983 年 10 月におこなった調査の結果を加えて手入れ木の推移をみると、回復木に再発した幹折れのほとんどは 1982 年から 1983 年にかけての冬期に発生していることがわかる。この冬には 11 本の再発木があり、翌年の冬における再発本は 2 本にとどまっている。1982 年は被害木の手入れをおこなった年であり、手入れ後の最初の冬に再発木が多く、それ以降は減少していく傾向をみる事ができる。手入れにより回復に向かいつつあった被害木でも、内容的におもわしくなかったものは、手入れ後初めての積雪期にそのほとんど

が再び強い被害をうけることを示している。

ただし、このような再発木の割合は、全回復木の17%である。手入れの不良などにより、1982年秋の時点で失敗が明らかになっていた被害木を含めても、手入れによって回復できなかった比率は27%である。「梢頭落」にちかような被害木まで含めておこなった手入れ試験であったが、手入れ不良による失敗木を含めても、その73%が回復したことになる。したがって、二冬期を経過した1984年春の段階における奇形木の割合は、調査区内の全植栽木の約14%である。約40%の被害が発生した造林地であったが、手入れ後二冬期を経過しても植栽木の86%が「直立」していて、不良造林地発生危険性からほぼ免れたと判断される。

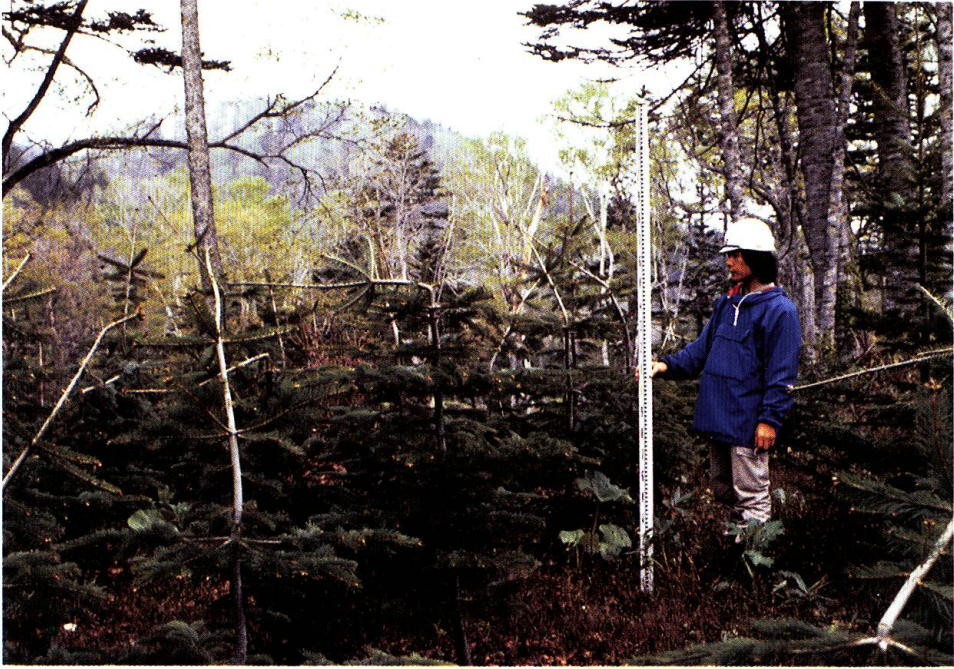
1982年春の雪どけとともに、北海道大学中川地方演習林の樹高1.5~3.0mの幼齡のトドマツ等の植栽木に、大量の幹折れ・幹曲りの被害が発生した。この被害は、これまでI齡級の1m以下の植栽地で毎春みられる幹曲り・芯折れ等とは異なり²⁾、また樹高1.5~5.0m位の幼齡植栽木にみられる根元曲り・根元割れ・根倒れなどの多雪地帯の雪害の形態とも異なるものであった³⁾(写真-1)。

Photo 1. A damaged plantation (plot 11)

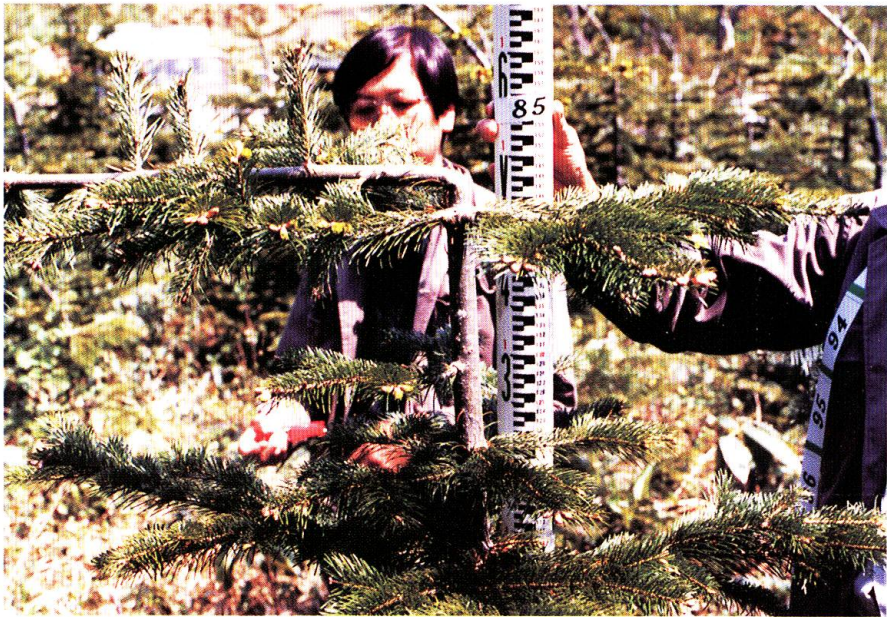
Photo 2. A severe bending tree (plot II)

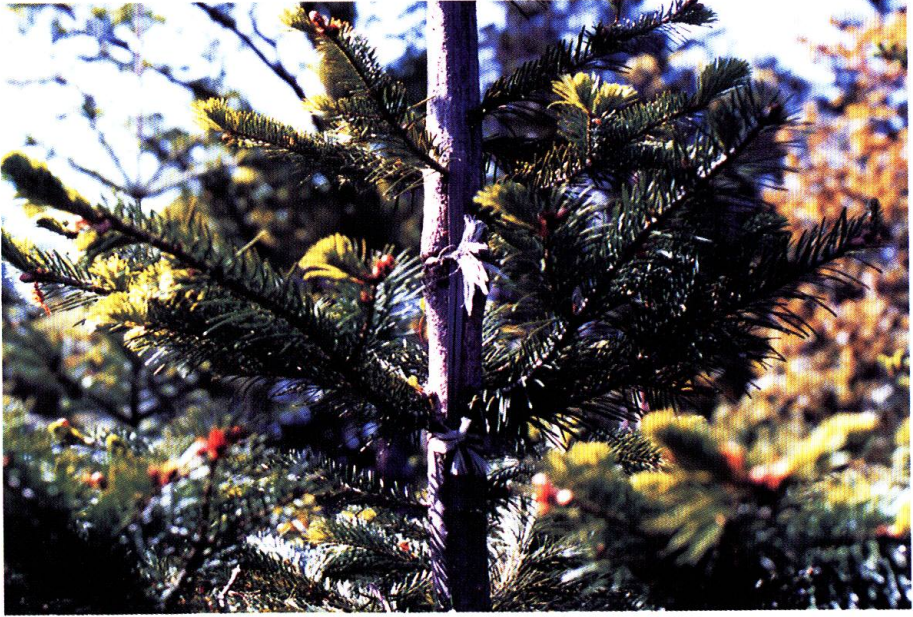
処理区では、一生長期をほぼ経過した9月の時点で、手入れに使用した添木やテープが肥大してきた樹幹に食い込んでいる状態が観察された(写真-3)。そのため、10月に行った追跡調査に合わせてこれらの添木やテープを除去する作業を行った。

Photo 3. A stem had been cut by binding tapes (plot II)

手入れの直立化は一生長期間内で完成され、傷口の癒合は2年でほぼ完全におこなわれる。一生長期を経過した時点で、回復木の樹幹は肥大生長し、手入れに用いた添木やテープが樹皮内に食い込んでいく。このような状態から回復木を救うためには、添木やテープの除去作業が必要である。回復木の幹折れ再発を少しでも軽減するために、この種の作業は一冬期の経過を待ってからおこなったほうが効果的である。また、樹皮やナワなどといった回復後に除去の必要がない材料の利用も考えられるべきであろう。
