Title	高速道路建設による森林群落の変化
Author(s)	五十嵐, 恒夫; IGARASHI, Tsuneo
Citation	北海道大學農學部 演習林研究報告, 44(2), 761-772
Issue Date	1987-07
Doc URL	https://hdl.handle.net/2115/21232
Type	departmental bulletin paper
File Information	44(2)_P761-772.pdf

高速道路建設による森林群落の変化

Changes in a Forest Community due to Highway Construction

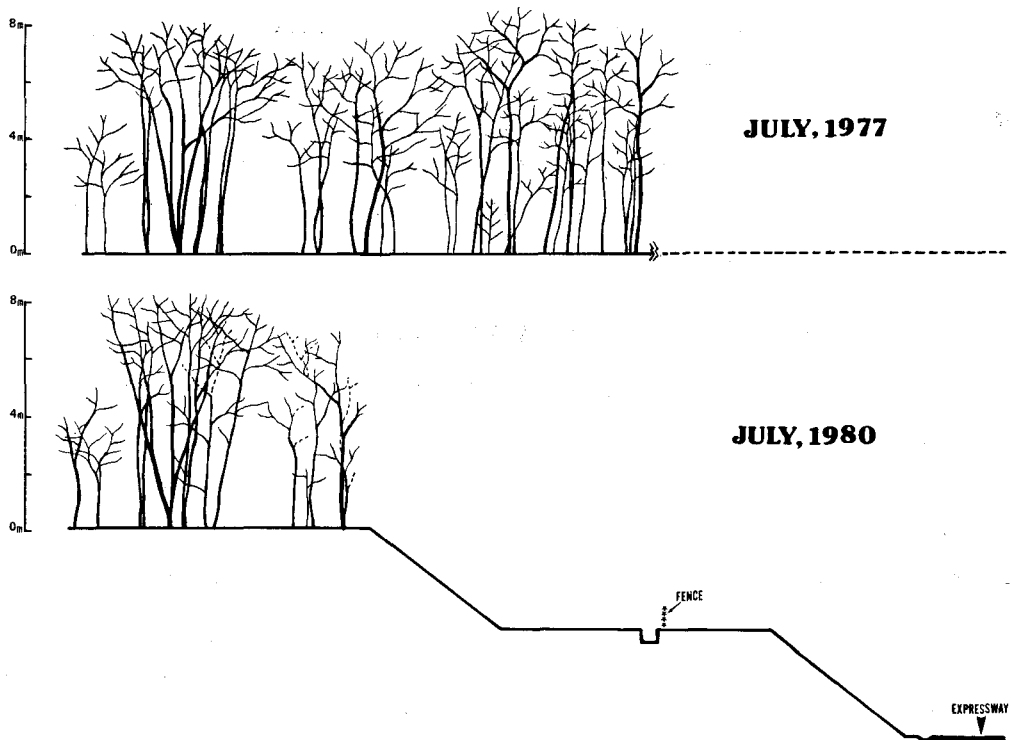
森林伐開後3~4年経過した1980~81年の[No. 1]では、林縁から5mの間にある6本の樹木のうち、健全であったのはミズナラ1本のみであった。エゾイタヤ、ヤマグワ、エゾヤマザクラ、ミヤマザクラ、ヒロハノキハダ各1本、計5本は梢端部・枝先が枯死しており、林縁部の樹木は徐々に衰弱が進行していることを伺わせた。

Fig. 1. Changes at the forest edges of permanently installed quadrat [No. 1] due to highway construction.

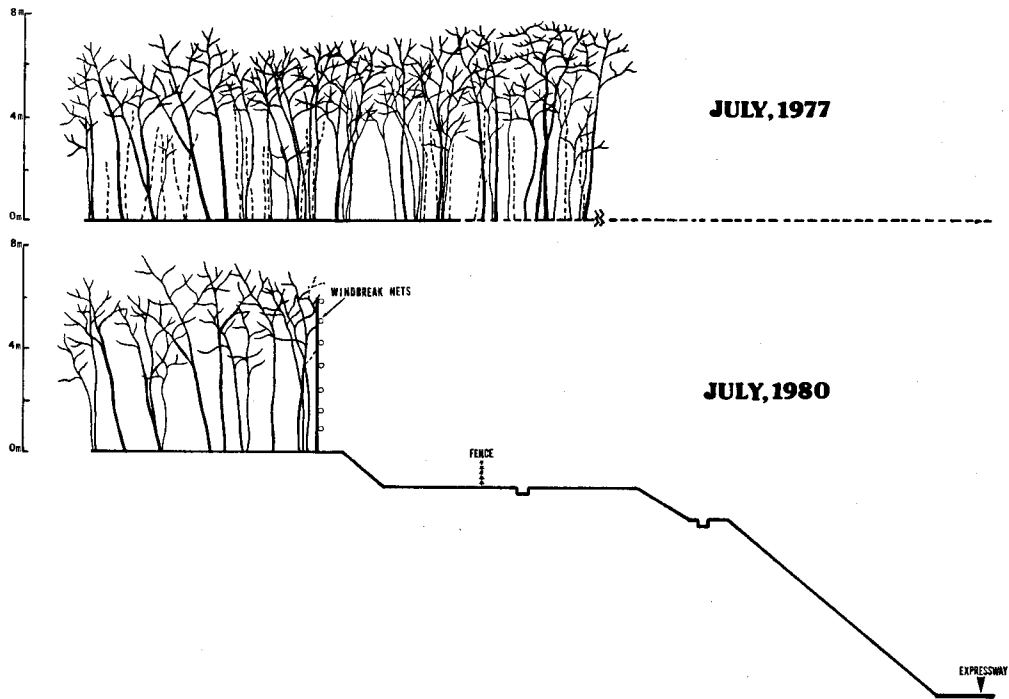
一方、防風ネットフェンスを設置した[No. 2]固定方形区では、全ての樹木が健全で[No. 1]のような状況は殆ど認められなかった。

Fig. 2. Changes at the forest edges of permanently installed quadrat [No. 2] due to highway construction.

林套群落造成をより早く、確実なものとするためには、場所によっては補助工作物の設置も考慮されるべきである。林内への強い陽光の射入と風の吹き込みが、新しく林縁木となった樹木を衰弱させるといわれるが、防風ネットフェンスの設置が有効である。I章で述べたごとく、防風ネットフェンスを設置した [No. 2] 固定方形区では、樹木の衰退兆候は認められなかった。

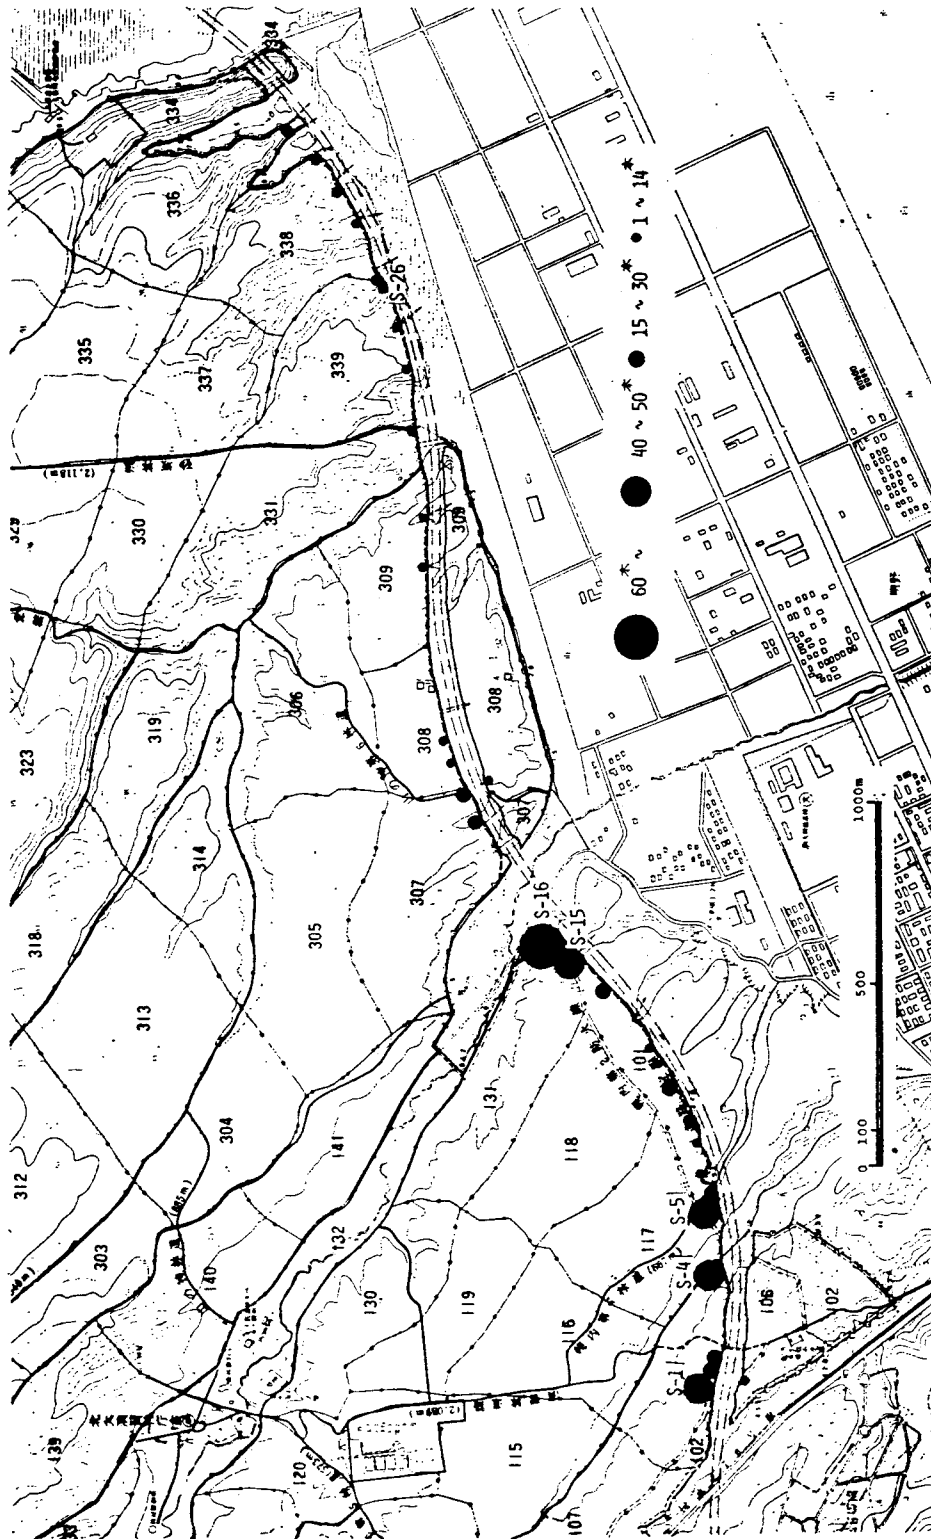
1981年8月23日、台風15号は苫小牧地区で最大瞬間風速38.6mを記録し、森林に多くの風害を生じた。高速道路沿いの風害の状況は、Fig. 3に示すごとく道路北側に風害木が集中的に発生しており、その本数は520本に達した。一方、道路南側では106林班に1本、308林班に2本、計3本のみであった。

風害の発生場所は、道路の北側(風下側)であったが、被害の程度は高速道路が切土となっている台地上では小さく、盛土となっている所の北側(風下側)の沢状地で大きかった。被害の生じた範囲は、台地上では道路から20~30mであったのに対し、沢状地では道路から140mまでの範囲に風害が生じていた。

Fig. 3. Distribution of damaged area along the highway.

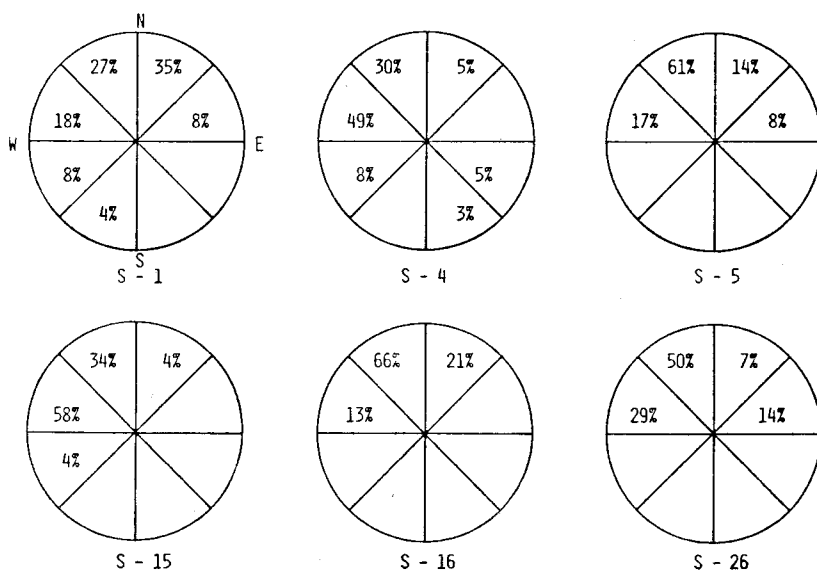
また、風倒木の倒れた方向を 8 方位にわけて比率で図示すると、Fig. 4 のごとくであり、南方向からの風をうけて北東から西にかけて倒れたものが多かった。

Fig. 4. Percentage of windfallen trees classified by the directions.
