## トドマツ造林木における凍裂発達の観察

佐野 雄三\* 今川 一志\*\*  
大谷 諄\* 深沢 和三\*

Observations of Frost Crack Development in the  
Plantation trees of *Abies sachalinensis*

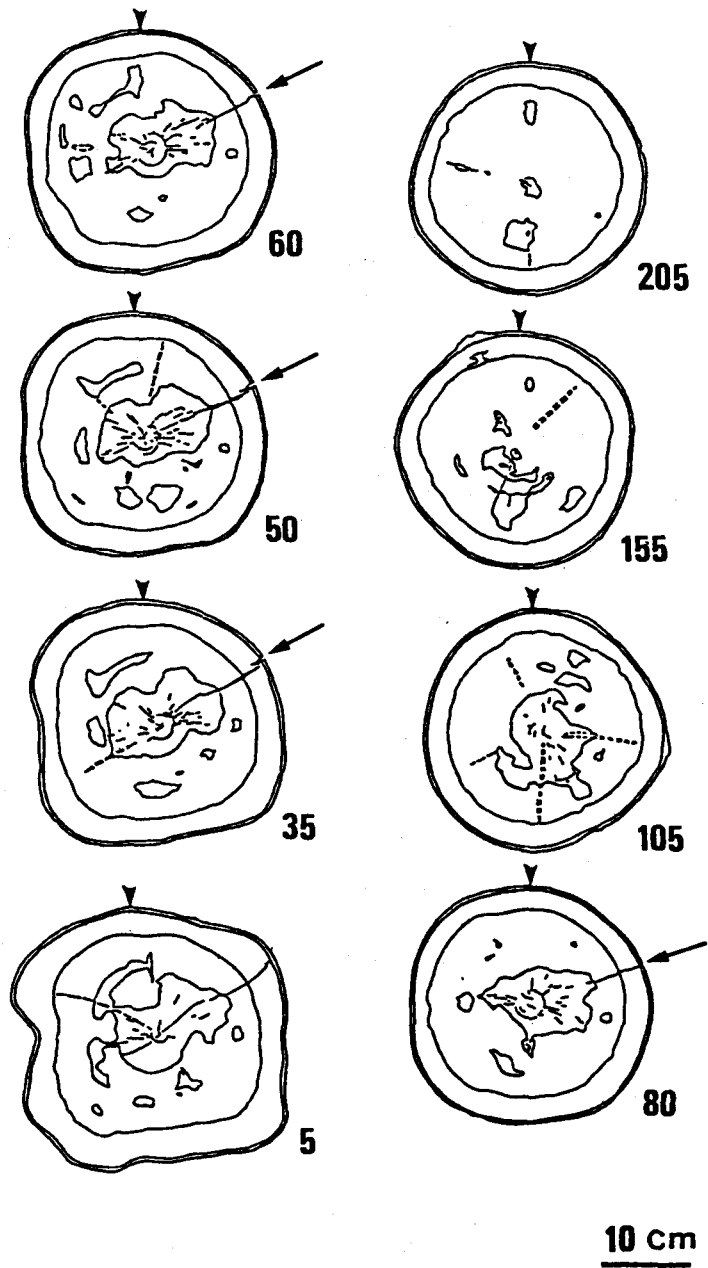
Fig. 1. Cross sections of the trunk at different heights of the tree No. 1. Wedges show the north side of stem. Arrows show the frost cracks. Numbers show the heights from ground level (cm). Solid lines in the heartwood show wetwood part and internal cracks. Dotted lines show knot.

Fig. 1に1号木の断面トレース図とその採取位置を示す。断面図において、最外部の幅が狭い部分は樹皮、その内側の樹皮とはほぼ同心円になっている線は辺・心材の境界、更にその内側の模様状の線は水食い材、散在する点線部は枝節や局所的な変色部を示している。断面はいずれも上からみた状態である。また、クサビ印は樹幹の北側、数字は地上高を示している。

凍裂は、水食い材の髓から樹皮方向への広がり最も大きい箇所が存在している。また、凍裂を含んでいる地上高35, 50, 60, 80 cmの断面では水食い材の広がりが似通っているのに対し、凍裂の上端の数cm上に当たる地上高105 cmの断面ではその広がりが大きく変化している。

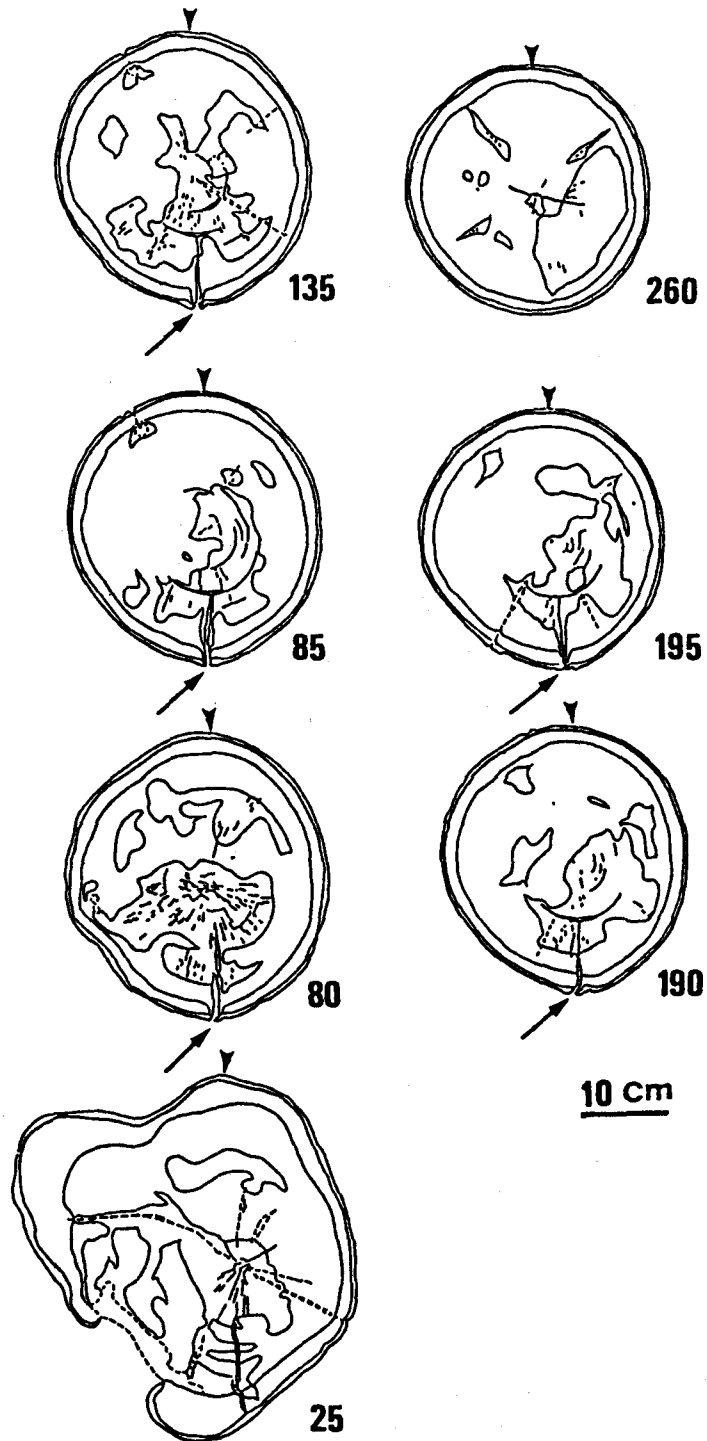
Fig. 2. Cross sections of the trunk at different heights of the tree No. 2.  
Signs and lines are same as Fig. 1.

Fig. 2には2号木の結果を示す。凍裂を含む地上高80, 85, 135, 190, 195 cmの断面の水食い材の広がり方には、1号木と概ね一致した傾向がみとめられる。凍裂の上端より上の断面では水食い材の広がりが減少している。円板によっては水食い材の広がり方に大きな変化もみられる。この変化は凍裂が発生した後に起こったものとも考えられ、2号木の凍裂の発生時、水食い材と割れには1号木のように明瞭な関係があったと推定する。

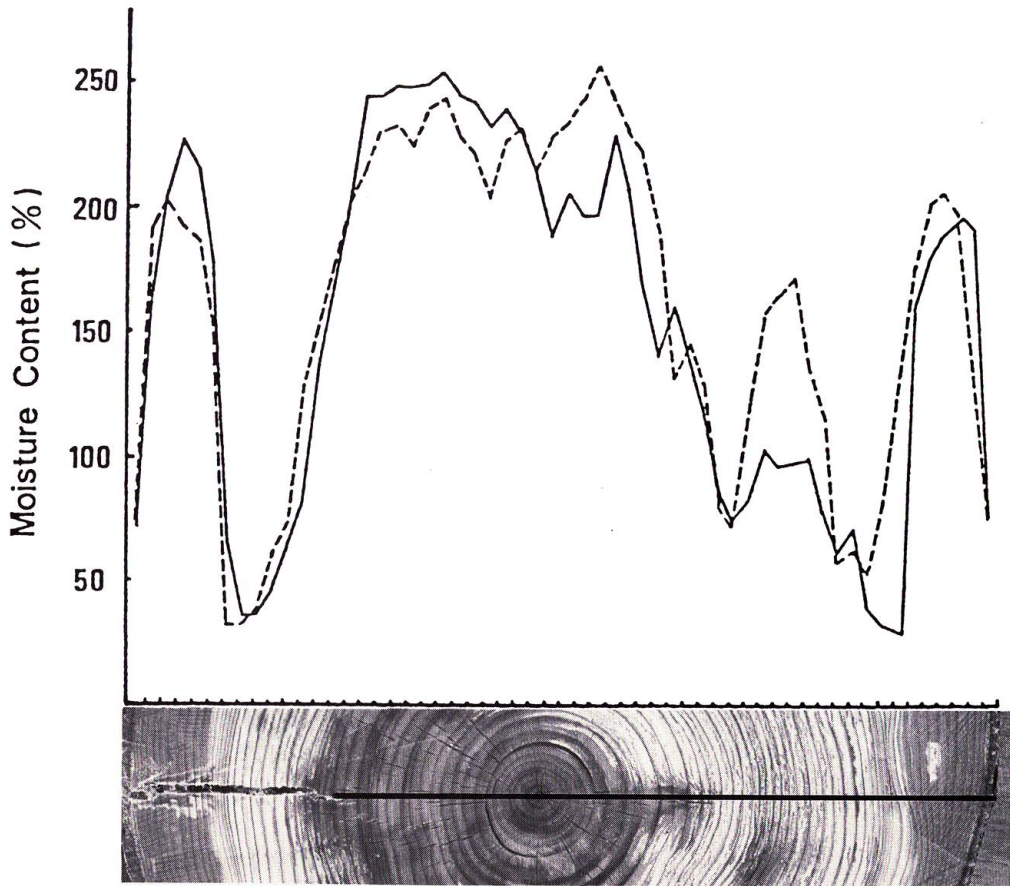
Fig. 3. Moisture content variation of the wood (tree No. 1). Solid line; upper part of the photograph. Dotted line; under part of the photograph.

1号木の含水率分布をFig. 3に示す。含水率は材色とよく一致している。30~60%の材部は完全な明色になっている。一方、200~250%の材部は完全な暗色になり、100~200%の材部は部分的に明色の心材を含んでいる。凍裂の存在する側の水食い材の含水率が凍裂の存在しない側のそれと比較して高く、水食い材部の中でも約250%という非常に高い含水率値を示す材部の外縁と凍裂の末端がほぼ一致している。この現象がこの箇所だけでみられる偶発的なもの

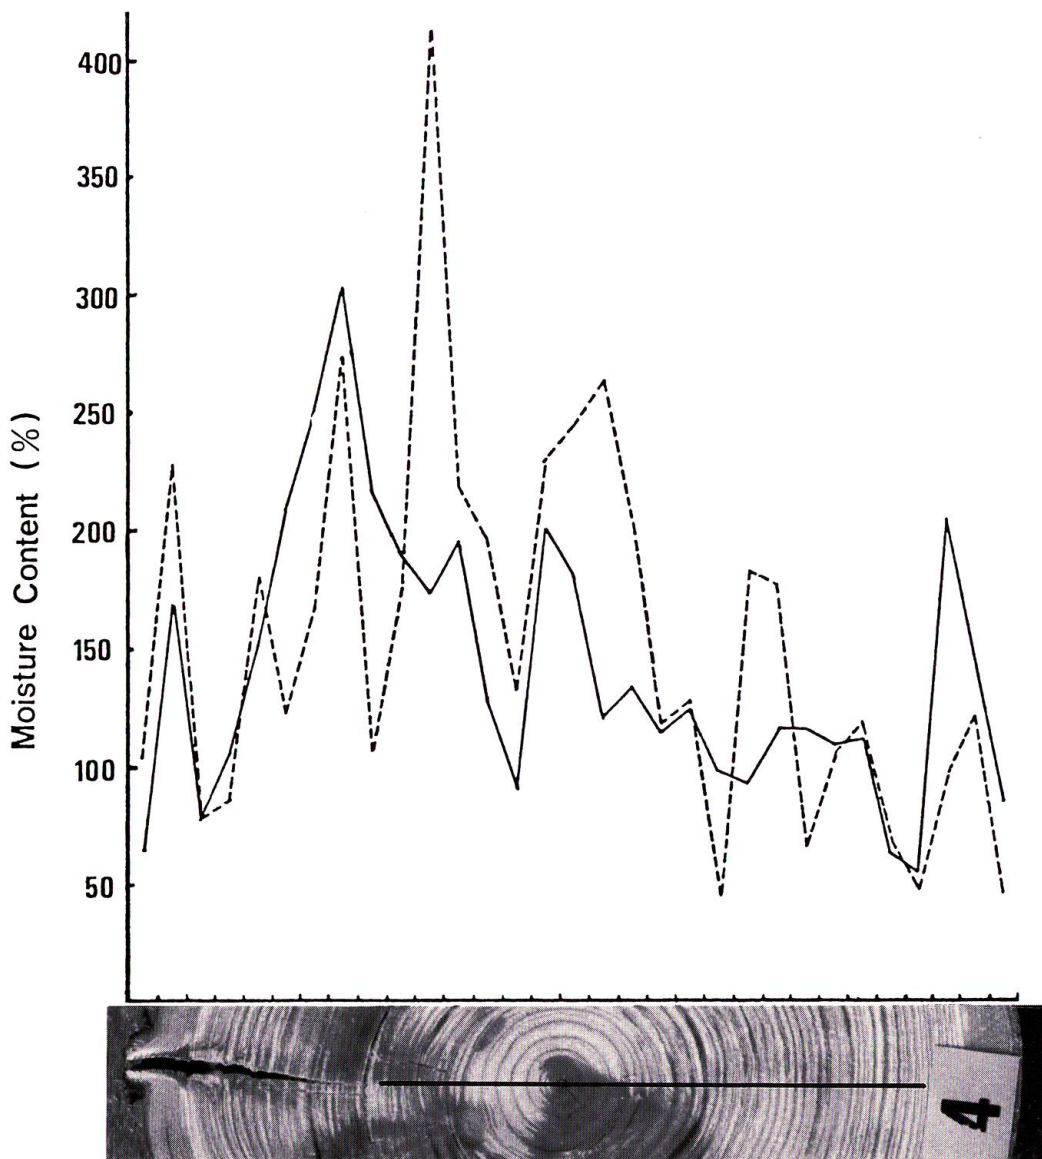
Fig. 4. Moisture content variation of the wood (tree No. 2). Lines are same as Fig. 3.

2号木の含水率分布を Fig. 4 に示す。水食い材内の含水率に局所的に大きな変動がみられることが1号木とは異なるが、ほかは概ね一致した特徴がみとめられる (Photo 6)。含水率が大きく変動している要因として、内部割れ中の氷が1号木よりもよく発達していることが考えられる (Photo 6 の矢印)。
