1988年8月豪雨による留萌・空知地域の 斜面崩壊と土砂生産

清水 収* 新谷 融*

Slope Failures by the 1988 Heavy Rainfall in Rumoi
and Sorachi Districts, Central Hokkaido

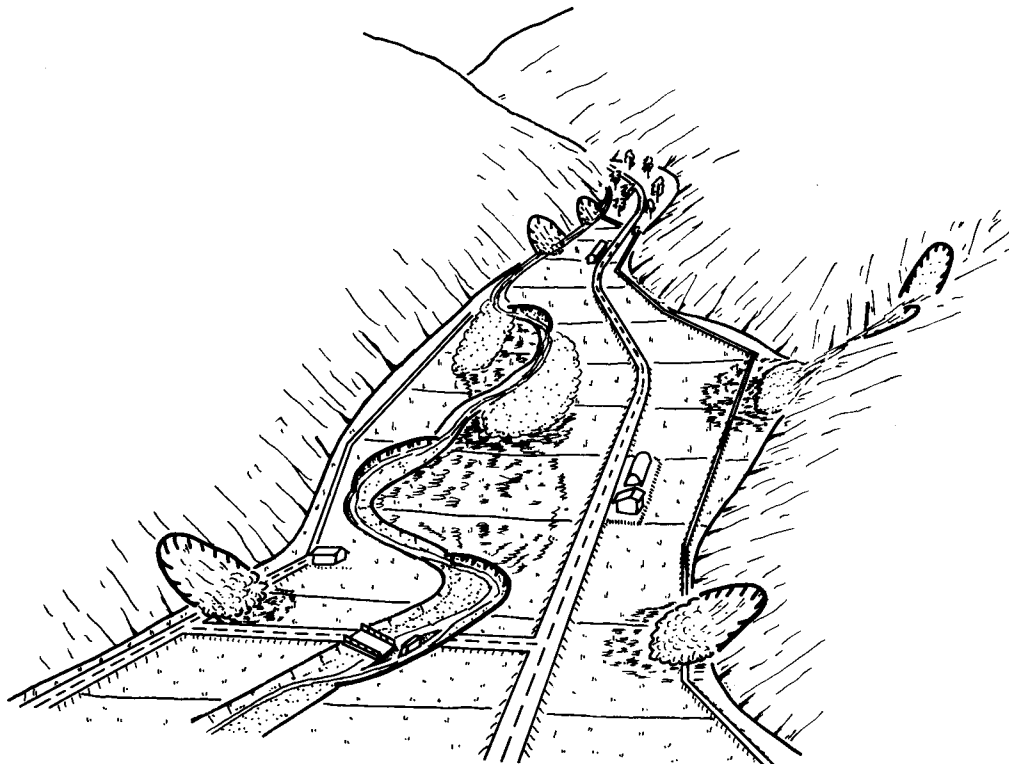
図-3 土砂災害形態（模式図）

今回、災害に結びついた土砂移動現象として、山腹においては斜面崩壊、河道においては河床・河岸の洗掘と土砂流の氾濫・堆積が主なものであった。図-3に、今回発生した土砂災害の代表的な形態を示した。

斜面崩壊による災害形態としては、林地破壊のほか、河川や沖積地に近接する斜面で発生した崩壊によって河道の埋積や農地・道路・農業用水路の埋没が観察された。また、河床変動

による災害形態としては、河川曲流部を中心に多発した河岸洗掘によって農地流失・護岸決壊・橋梁破損がみられた。さらに、斜面崩壊や沖積地の河岸洗掘によってもたらされた細粒土砂からなる土砂流が、河川屈曲部などで氾濫・堆積し、農地・道路の埋没が観察された。

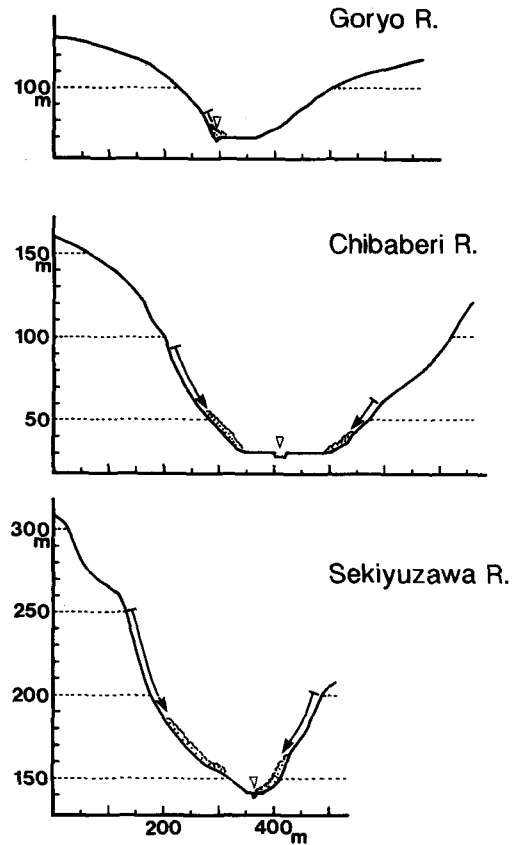
図-4 河谷横断面形と崩壊発生域

図-4に調査地域内で代表的と思われる河谷横断形(御料川, チバベリ川, 石油沢川)と崩壊発生域を示した。

山地上流域では, 石油沢川の横断面図にみられるように谷幅は狭く, 河川にほぼ接して長大な急傾斜斜面が存在する。崩壊はチバベリ川と同様にこれらの斜面に発達した0次谷の谷頭で発生し, 崩壊土砂は河道内に氾濫していたが, 河川規模が小さいため(川幅 2~5 m)下流へは流下せず, 一部には天然ダムを形成している事例が観察された。

平均的な崩壊長では御料川, チバベリ川, 石油沢川の順に大きくなっていったが, これは以上に述べたように急傾斜部の斜面長に規制されていた。そして, 先に述べた流域による崩壊面積の相違は, このことが反映した結果と考えられた。

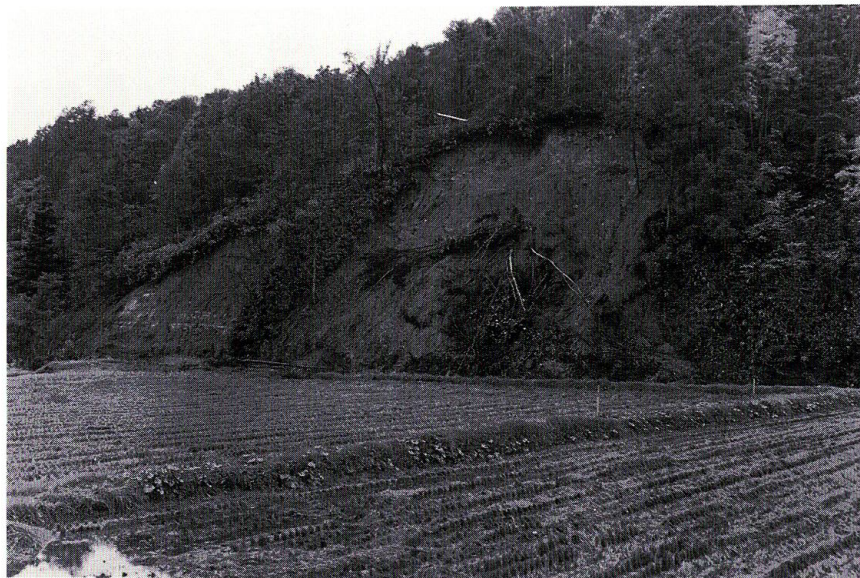
写真-1 御料川における溪岸崩壊

御料川, 小豆川など丘陵地帯に属する流域では, 御料川の横断面図に示されるように, 丘陵性の緩斜面と沖積低地の間に短小な急傾斜斜面(斜面長 20~40 m)が発達しており, この部分で崩壊が発生していた(写真-1)。これらの流域では沖積地の規模が幅 50~100 m と小さく, 河川が沖積地の一方の岸に沿って流れているため, 溪岸側の斜面で生じた崩壊土砂は河道内に直に流入しており, 一部は河道を越え沖積地に広がる農地に氾濫していた。

Photo. 1 Slope failure on a riverside slope, observed in the Goryo River.
Most of fallen debris entered the channel.

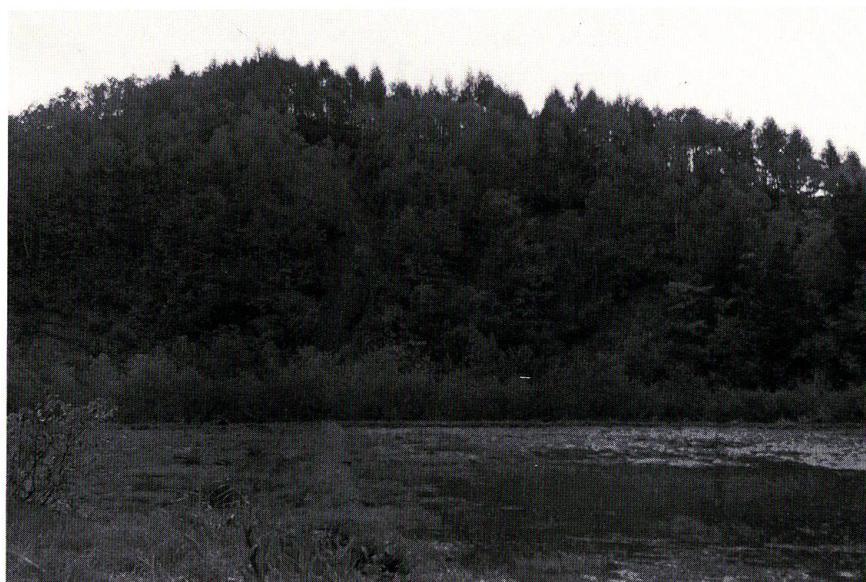
写真-2 チバベリ川における山腹崩壊

山地流域の中流区間においては, チバベリ川の横断面図に示されるように広い沖積低地が発達しており, 河川は沖積地内を蛇曲して流れている。両岸には長大な急傾斜斜面が存在し, この斜面には流路長 1 km 未満の急勾配のV字谷や0次谷⁹⁾が発達している。崩壊は, これらの谷壁や谷頭の遷急点直下で生じていた(写真-2)。崩壊土砂は土砂流状に流下し, 沖積地の農地に氾濫しているが, 河道にはほとんど流入していなかった。また, 横断面図の左岸にみられるように, 一部には沖積地に接する平滑な急斜面の遷急点直下から崩壊が生じていたが, これらの規模は前者より小さかった。

Photo. 2 Slope failure on a hillside slope, observed in the Chibaberi River.

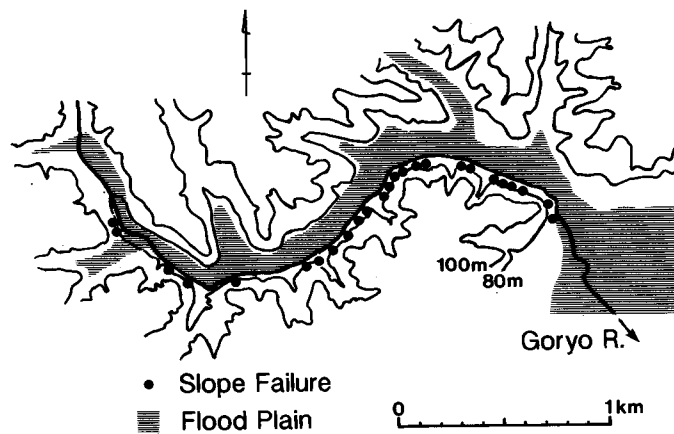
図-5 御料川における溪岸崩壊地の分布

図-5, 6に両河川の地形状況と溪岸崩壊地の分布を示した。両河川ともに沖積地の右岸斜面に沿って流下しており，河谷横断形(図-4)でみたように，右岸斜面は明瞭な遷急点を持つ急傾斜斜面（傾斜30~40°）となっている。崩壊はもっぱらこの右岸側溪岸斜面で生じており，調査区間において御料川では24ヶ所，小豆川では38ヶ所の溪岸崩壊が発生していた。崩壊は流路曲流部の凹岸だけでなく凸岸または直流部でも発生しており，流路平面形状と崩壊位置との関係は明確ではなかった。なお，小豆川では区間中流部に崩壊が極めて集中しているが，この部分は若齢造林地となっており，樹木伐採の影響が考えられる。

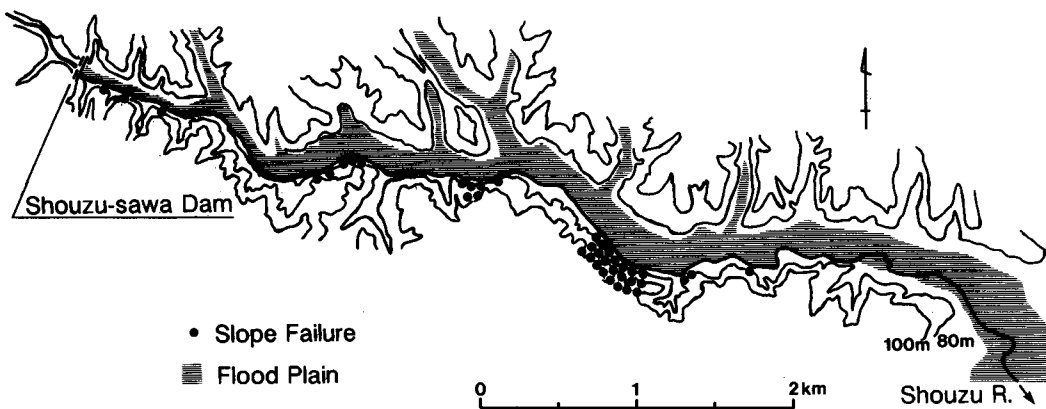
図-6 小豆川における溪岸崩壊地の分布

観察結果によれば、御料川では農地に氾濫・堆積した崩壊土砂量はわずかとみられ、 $18,000\text{ m}^3$ のほとんどが河道内に流入し、洪水流によって下流へ流下したものと考えられる。一方、小豆川では $51,000\text{ m}^3$ のうち約8割に相当する $42,000\text{ m}^3$ の土砂は農地に氾濫しており、下流へ流出した分は約 $9,000\text{ m}^3$ と見積られた。小豆川では中流部で崩壊発生が集中していたが、農地氾濫土砂もほぼこの区間に集中しており、これは短い河道区間に多量の崩壊土砂が供給されたため、川幅が狭い(約 10 m)こととあいまって、河道埋積を生じたことによるものと考えられた。
