# 「1973年6月17日根室半島沖地震」 による建築物の被害概況

## Outline of Damage to Buildings due to the Nemurohanto-oki Earthquake of June 17, 1973

The paper is a general report of an investigation on the damage to buildings due to the present earthquake.

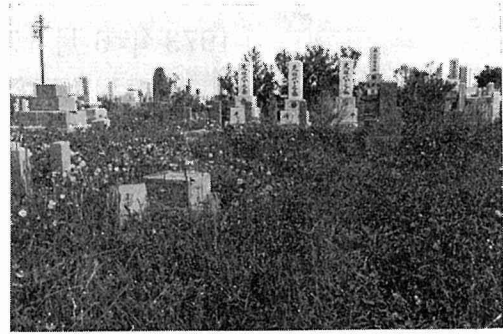
写真-1 西浜町墓地

所在	全墓石数	転倒	移動	墓石の寸度例					
				B cm	D cm	H cm	B/H	D/H	状況
ノサップ岬 付 近	54	0	10	30.5	33.5	86	0.35	0.39	回転
				30.5	30.5	80	0.38	0.38	〃
				30	30.0	138	0.22	0.22	移動
				28	28.0	126	0.22	0.22	移動, 基壇一部崩
ハボマイ 付 近	65	0		-	23	105	-	0.22	移動
根室市 西浜町	約300	約30*	約60*	NS	EW		NS	EW	
				23	23	90	0.26	0.26	転倒 (NS 方向)
				24	31	75	0.32	0.41	〃
				36	38	110	0.33	0.35	〃
				27	30	83	0.33	0.36	〃
				25.5	29	65	0.39	0.45	〃
				26.5	-	60	0.44	-	〃
				28.5	30	77	0.37	0.39	転倒 (EW 方向)
				35	35	88	0.40	0.40	〃
				24	27.5	74	0.32 <sup>x</sup>	0.37	移動 (NS 方向)
				32	32	86	0.37 <sup>x</sup>	0.37	〃
				17.5	23	68	0.26	0.34 <sup>x</sup>	移動 (EW 方向)
				33.5	33	86	0.39	0.38 <sup>x</sup>	移動 (EW) 回転
				18	20.5	52	0.22	0.39 <sup>x</sup>	移動 (EW) 回転
				24	29	72	0.33	0.44	健全 (基部接着なし)
27	30	75	0.36	0.40	〃				
23	23	58	0.40	0.40	〃

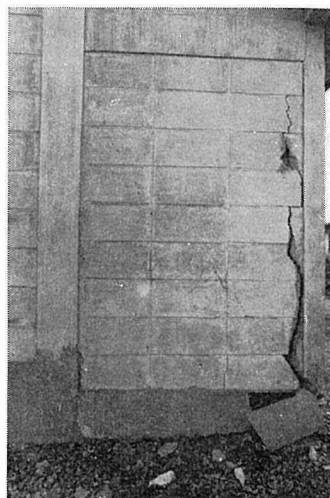
写真-2 桂木団地壁の損傷

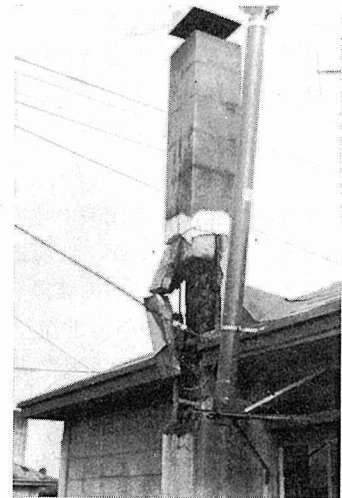
写真-3 桂木団地煙突の損傷

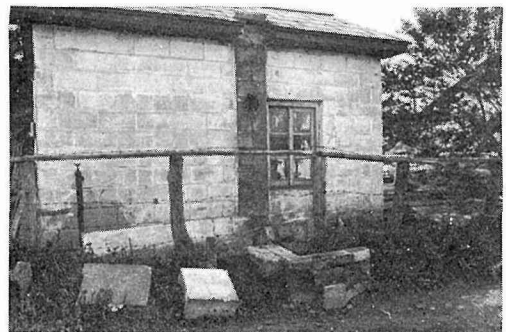
牧の内団地：被害煙突の20%が全壊（同団地全戸数の3.7%）

写真-4 牧の内団地煙突の倒壊

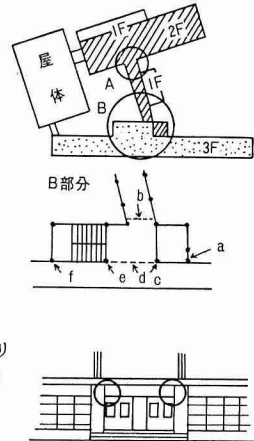
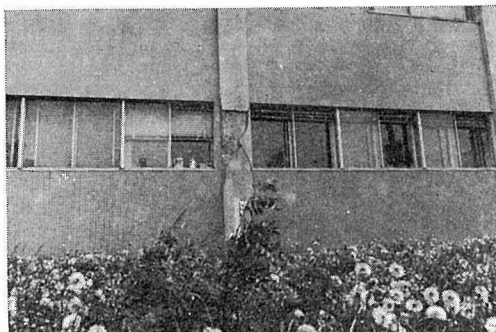
構造被害として最も顕著なものは市立根室病院外来棟2階建建物の1階柱の中の4本に剪断大亀裂を生じたものである(写真-5~7)。これらの柱は $h_0/D=3$ で、計算上も剪断耐力が曲げ耐力を下回るものであったが、破壊時剪断力係数は大凡0.4以上である。根室電報電話局の塔屋上に突出した煙突基部の崩落はコンクリートの打継ぎ位置と推定される(写真-10、11)。

写真-5 市立根室病院外来棟柱の剪断亀裂

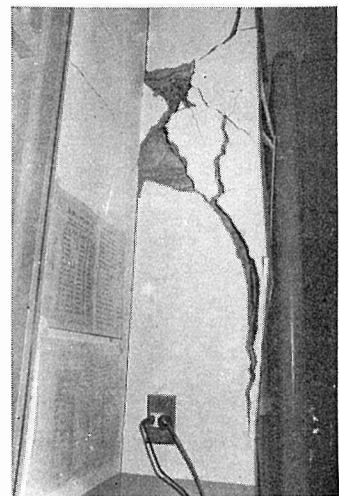
写真-6 市立根室病院外来棟柱の剪断亀裂

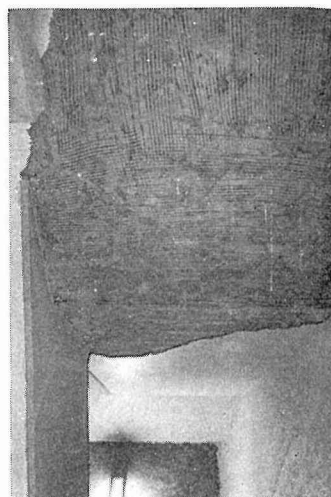
写真-8 市立根室病院階段真天井壁の剥落

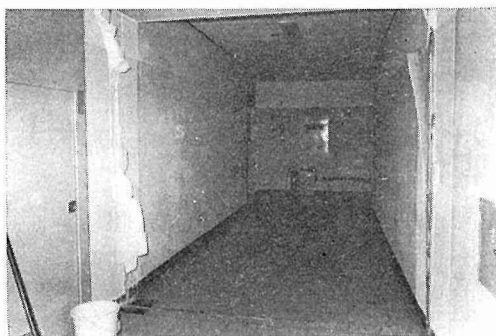
写真-9 市立根室病院, Expansion Joint の損傷

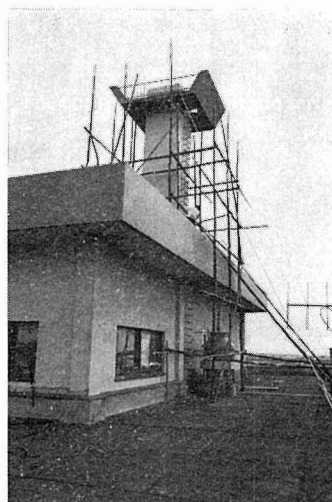
写真-10 根室電報電話局煙突外観

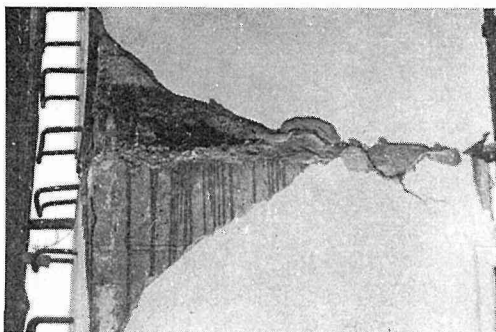
No.	建物名	規模等	建設年	被害程度	被害内容	
4	根室電報 電話局 (花咲町) 写真 10, 11	3F RC 杭 250φ~5m	S. 37	MB	○建物 無被害 ○塔屋上 突出煙突(突上高約6.5m, 断面1.4m口, ア20cm) 床上 1.5mのレベルで全周水平亀裂一部崩落 ○塔屋内水槽(鉄板製)移動(漏水せず) ○外構 ・周辺地盤沈下舗床コンクリート亀裂 ・ブロック塀一部崩落	
5	朝日生命 根室支部 (本町)	3F		N	○周辺地盤沈下 約5cm ・玄関外廻り床軽微な損傷	
6	北海道拓殖 銀行根室支店 (本町)	2F (一部4F) 直接基礎	S. 39	N	○営業室2階ガラス亀裂 ○周辺地盤沈下 2~3cm	
7	根室郵便局 (本町)	2F RC 杭	S. 45	N	○周辺地盤沈下(軽微)	
8	北海道銀行 根室支店 (本町)	2F	S. 23	SB	○窓廻り軽微な損傷 ○塔屋内水槽配管より漏水 ○周辺地盤沈下	
9	根室水産ビル (本町)	2F		N	○無被害 ○周辺地盤沈下 約3cm	
10	歯舞漁業協同 組合根室支所 (海岸町) 写真-12	2F		SA	○1階壁亀裂 ○2階天井一部破損 (廊下, 食堂) ○2階開口間壁(ア12cm) 上下端隅部軽微な圧潰 ○3階ガラス破損

写真-11 根室電報電話局煙突基部損傷

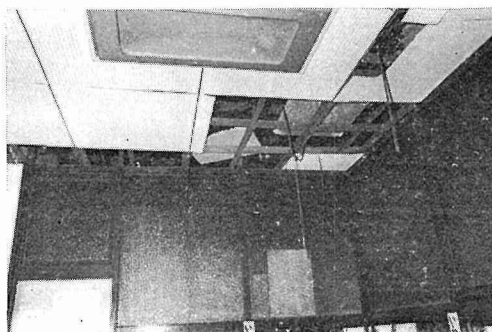
写真-12 歯舞漁業協同組合根室支所, 天井の破損

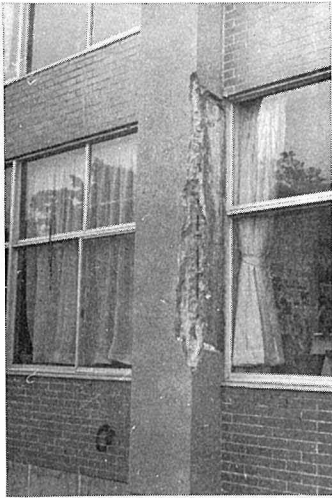
根室支庁の南面外壁の柱型出隅部のコンクリートが仕上モルタルと共にかかなりの大塊となって剝離崩落し、柱軸筋が露出しているが、これは凍害による損傷部分が地震動によって振り落されたもので、寒冷地における外壁のディテールの取扱いと、日常的な保守管理に一考を促す例であろう(写真-13)。

写真-13 根室支庁外壁柱

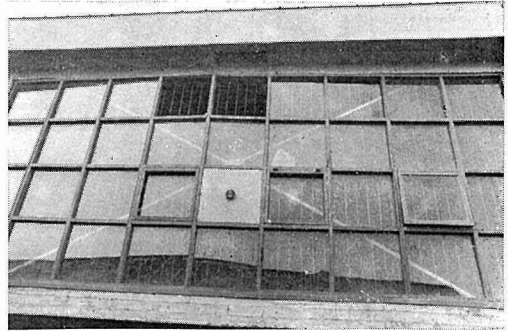
写真-14 光洋中学校  
体育館窓サッシの膨出とガラス破損

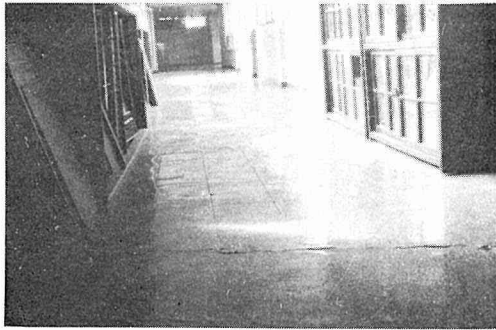
学校建築は複雑な平面形をもつものが多いが、全般にExpansion Jointの設計が曖昧でその周辺に損傷を生じた例が多い(写真-15、16、18)。

写真-15 北斗小学校, 廊下の亀裂

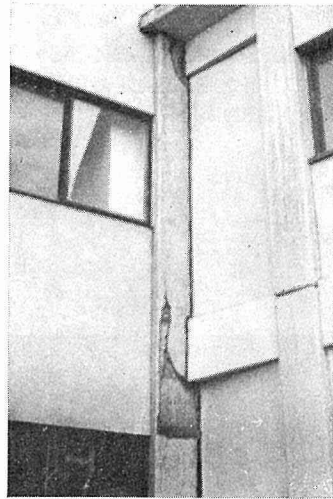
No.	建物名	規模等	建設年	被害程度	被害内容
34	北斗小学校 (北斗町) 写真-15~17	校舎 3F 2F 体育館 S造 <32級1230>		MB	<p>○不完全な Expansion Joint 周辺の損傷</p> <ul style="list-style-type: none"> <li>・ 図中 A 部分 Exp. J. らしき見切縁から約 40cm 離れた床壁に亀裂 (写真-16)</li> <li>・ 図中 B 部分 a は外部から見ると Exp. J. の形態をとつているが、内部から見ると a-f のいずれにも Exp. J. らしきものは見当らず仕上は連続している (写真-16) b. 床壁亀裂 d. 床亀裂 c, e. 柱に d の亀裂と連続する亀裂 f. 柱周辺に亀裂</li> </ul> <p>○ガラス破損</p> <p>○体育館 (フレーム S 造, ギャラリー下 (S) RC 造, 壁ブロック造) 出入口 上 RC 梁端 亀裂 脇 柱脚亀裂 (写真-17)</p>
35	中央小学校 (光洋町) 写真-18	校舎 3F 2F 体育館 S造 <40級1536>	S. 42 ~ 44	MB	<p>○不完全な Expansion Joint 周辺の損傷</p> <p>○ガラス 39 枚破損</p>
36	根室高等学校 (牧の内)	校舎 3F 2F 体育館 S造 <21級 925>		SA	<p>○木造渡廊下壁, スラブ上木造置屋根妻壁等のラスモルタル剥落</p> <p>○玄関脇ガラスブロック破損</p> <p>○体育館ガラス破損</p> <p>○周辺地割れ</p>
37	歯舞中学校 (歯舞)	校舎 3F 体育館 S造 <11級 320>	S. 45 ~ 47	N	○ほとんど無被害

写真-16 北斗小学校  
Expansion Joint の損傷

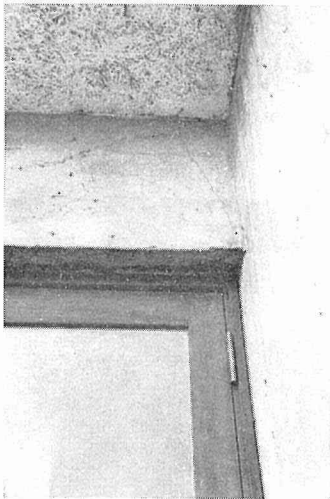
写真-17 北斗小学校体育館  
梁端亀裂

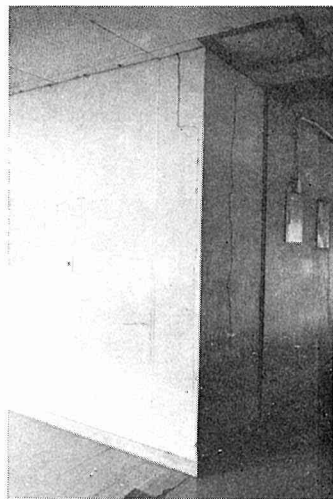
写真-18 成央小学校, Expansion  
Joint 周辺の損傷

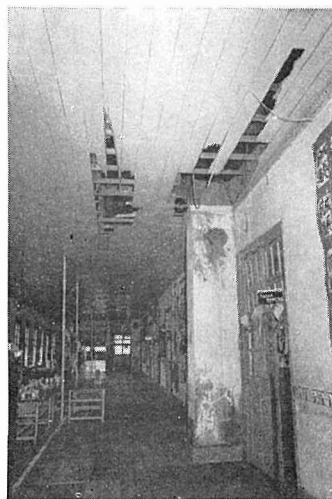
iii) 屋内集合煙突の崩落：教室・廊下間の間仕切壁に沿えて設けられていた煉瓦造集合煙突が小屋裏部分で崩落したもので，落下した煉瓦の塊は教室と廊下の天井と木造床を貫いている。幸いにも日曜日で児童が不在であったが，平日ならば重大な事故に連なったものと思われる。

写真-19 花咲港小学校煙突の崩落
