破 損 解 析 事 例 研 究
(I , モーターブロックチェーンの破壊, および II , 船用ディーゼル
発電機ローター軸の破壊)

Failure Analysis Case Studies

I : Fracture of Motor Block Chain ; and II : Fracture
of Rotor Shaft in Marine Diesel Generator

Toru NOGUCHI and Noboru SHIRAMINE
(Received December 20, 1988)

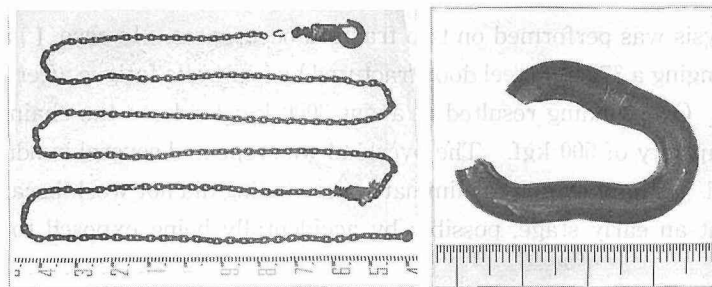
図2-1 チェーンの破損状況

(1) チェーンリンクの破断 チェーンはフック端から5番目のリンクで破断した。破断の様相を図2-1 (1), (2)に示した。そのほか次の各部分に破損が見られた。

(1) チェーン全体

(2) 破断したリンク

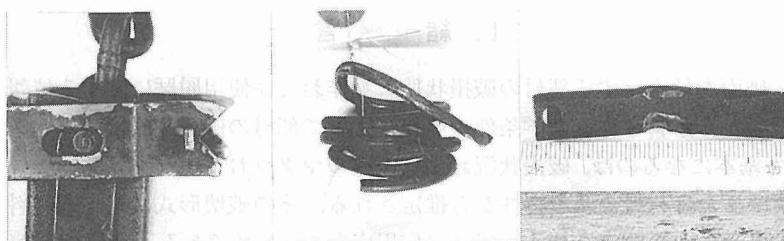
図2-2 各部の破損状況

(2) リミットレバーの破壊 モータには過巻き防止のリミットスイッチが設けられている。そのレバー(リミットレバー)が回転軸部分で破壊脱落している(図2-2 (1))。レバーのフック側はリングを残して紛失した。

(1) リミットレバー

(2) リミットバネ

(3) ハンガーピン

(3) リミットバネの破損 フックとリミットレバーの間の緩衝用バネ（リミットバネ）が圧縮降伏しほとんど密着状態である（図2-2（2））。バネは当初13巻であったが、モートルブロック設置の8ヶ月後、扉の開閉高さの関係から、約7巻を残してガス切断された。リミットレバー他端のリミットバネも曲げ降伏し、チェーンに噛み込んでいる。

(4) ハンガーピンの曲げ変形 チェーンとフックを結合するハンガーピンは、過荷重により変形し、ピンゲージで検出し得る構造になっている。図2-2（3）に示すように、ピンは上方に曲がり、また著しい圧痕がある。

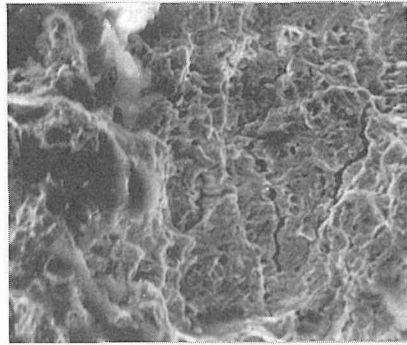
図2-4 SEM破面

リンクは頂部で破断、開口しているが、破断箇所近傍に曲がり、くびれはない。破面を図2-3に示した。上側部分は素線軸とほぼ垂直で、鈍い金属色を呈し、や、繊維状で、上に凸の縞模様がある。外周部の約0.5mmまでは多数の放射状の線（ラジアルマーク）がある。図2-4はこの

近傍のSEM破面である。細かいディンプルであり、写真縦方向に数本のリッジ（稜線、しま模様）およびき裂が観察される。これらは高応力、低サイクル疲労の特徴である。破面の様相から、作用した応力は材料の降伏点以上、繰返し回数は数100回～1000回である。下側部分は素線軸と斜めで金属光沢を呈し、剪断による最終破断部である。

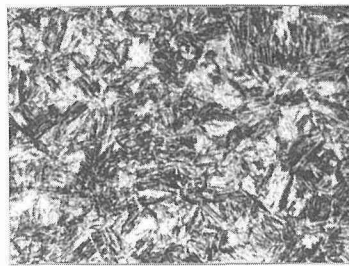
図2-5 チェーンリンクの金属組織

リンクの材料は低マンガン鋼である。金属組織を図2-5に示した。組織は焼入れ焼戻しによるソルバイト組織で、チェーンリンクとして正常な組織である。問題となるような欠陥、異常はない。マイクロヴィッカーズ（HMV、荷重500gf）硬さ試験により次の値を得た。

中心部：HMV 496 表面部：HMV 604

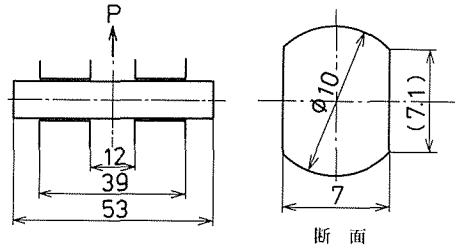
図 2-6 ハンガーピンの概略

ハンガーピンの変形強度からチェーンに作用した荷重を推定することができる。ピンの概略を図 2-6 に示した。これはスパン 12 mm のはりに近似できる。断面係数 Z は 90.3 mm³ である。

ピンのロックウェル硬さ試験を行い, HRC 16.6 を得た。これより, 引張強さ 75 kgf/mm², 降伏点 55 kgf/mm² が推定される。はりの最大応力が降伏点を越える荷重は 1650 (単純支持) ~ 3310 (固定支持) kgf と算定される。明瞭な曲りが生ずる荷重⁷⁾(崩壊荷重)はこの約 1.5 倍であるから, ピンへの作用荷重は 2480 ~ 4970 kgf となる。チェーンの降伏荷重約 3000 kgf はこの範囲にある。ピンの剪断強度からも, 約 3000 kgf の荷重が算定される。

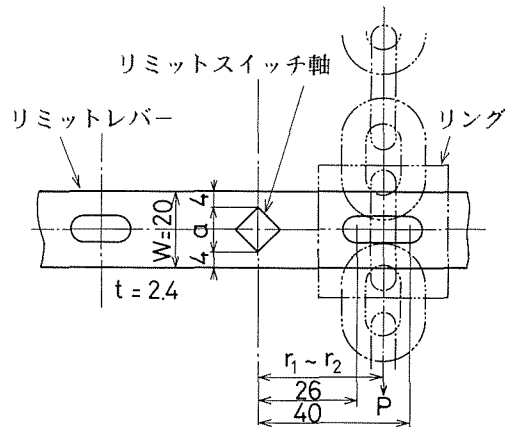
図 2-7 リミットレバーの概略

破面の様相, リンクの強度計算および引張試験, ならびにピンの変形のいずれから, モートルブロックには容量 500 kgf をはるかに越える約 3000 kgf 以上の荷重が作用したことが明らかになった。その原因はリミットレバーの破壊, 脱落に求められる。すなわち, リミットスイッチが作動しない状態で扉の開閉を行なうならば, 容易に過巻き状態になりチェーンに過荷重が加わる。密着状態のフック側バネ, ブロック本体およびリング (図 2-7) に残された圧痕によってもこれが裏付けられた。

リミットレバーは通常, 荷重が作用しない構造である。しかし破壊状況から, レバーは下向きの過荷重によって破壊したことが明らかである。レバーの概略は図 2-7のごとくである。またレバーのロックウェル硬さは HRB 64 であり, 引張強さ約 40 kgf/mm² 以下の軟鋼製と判

定された。これらから、破壊荷重 P は荷重の作用位置 $r_1 \sim r_2$ に対して、

と算定される。扉の重量 371 kgf はちょうどこの範囲にある。

したがって、リミットレバーの破断は、何らかの原因で扉の自重が直接作用したことによる疑いが大きい。可能性としては、ガス切断したバネの端部がチェーンあるいはリングに噛込んだ状態で扉を下げたことが考えられる。レバーの他端側のリミットバネの破損、噛込みの時に生じたとして説明できる。

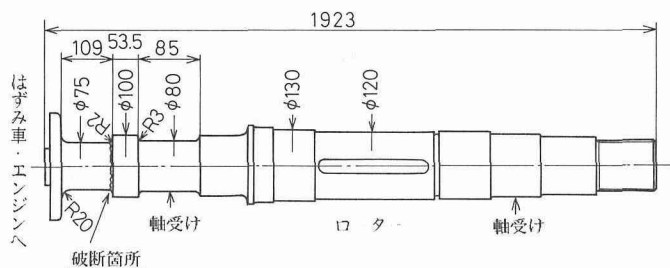
図3-1 ローター軸の概略と破断部

ローター軸の概略を図3-1に示した。破断部は直径75 mmで、直径100 mmの部分との間の段付き部である。角半径は2 mmである。図3-2に破面の様相を示した。破面には放射状の様相があり、典型的な、ねじり疲労⁸⁾による星状破面である。疲労き裂の進展はほとんど軸の中心に及んでおり、繰返し数は約 10^6 と推定される。破面は酸化色を呈し、表面から約15 mmは赤錆色である。また図3-2(2)では、塗装の下に錆が生じている。

段付部であるので応力集中を考慮する。図 3-1 より、ねじり応力集中係数¹¹⁾ は $\alpha_t = 2.05$ である。したがって最大剪断応力は

事例IIでは、事故の原因は専らローター軸の設計製作側にある。対策として、破損部軸径の増加、角半径Rの増加、材料の強度レベルの向上、の措置がとられた。

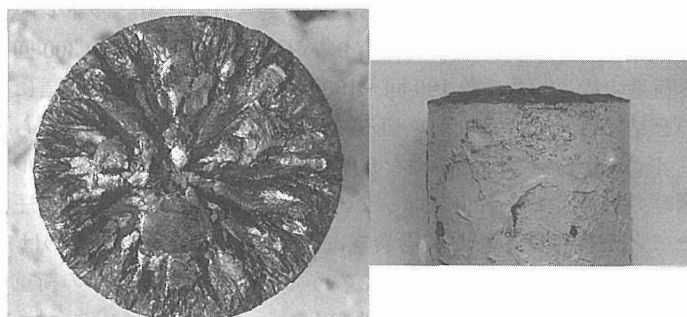
図3-2 ローター軸の破面および側面

ローター軸の破断は繰返しねじりによる疲労破壊である。破面から推定される応力値は材料の疲労限度近傍、繰返し数は約 10^6 である。

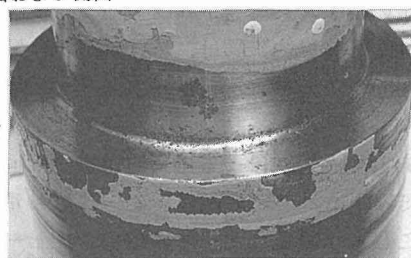
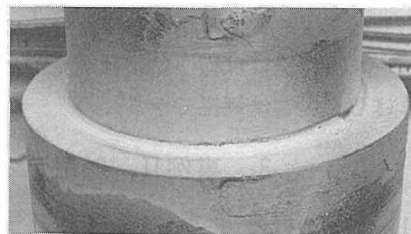
図3-3 1号機ローター軸の段付部に生じた孔食とき裂

破断していない1号機ローター軸の同部分を図3-3に示した。染色探傷のためにサンドペーパーで研摩し金属色を呈しているが、実際には探傷が困難なほど錆びていた。図3-3(1)ではR部に沿って多数の孔食が見られた。染色探傷では全周

(1) 孔食

(2) 染色探傷によるき裂

にわたるき裂が認められた (図3-3 (2))。

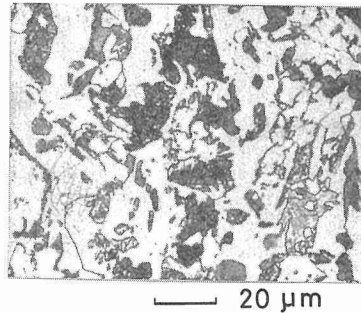
図3-4 ローター軸の金属組織

金属組織を図3-4に示した。組織はフェライトとパーライトからなり、いくらか鍛造による組織の流れがある。SF50の組織としておおむね正常である。き裂発生部付近に、脱炭、鍛造きずなど特に問題となるような欠陥、異常はない。

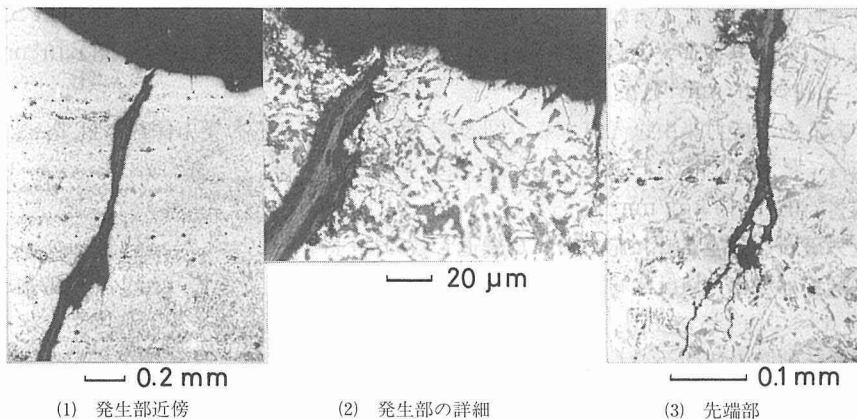
図3-5 き裂の様相

図3-5 (1)～(3)はき裂の状態である。R部と平行部の境界部分から、軸と垂直の面より

やや内側に傾いた面で進展している。これはき裂の発生および伝播に寄与した応力が主としてねじりであり、いくらか曲げの影響があったことを示す。

図3-5のき裂深さは約6.5 mmである。低倍率でき裂は滑らかであり、伝播は粒内型である。き裂は0.05～0.1 mm開口しており、内部に腐蝕生成物の存在がうかがえる。き裂は孔食の近傍から生じており、また主き裂の他小さなき裂および分岐がある。き裂先端部にも多くの分岐が見られた (図3-5 (3))。これらは腐蝕の影響を示唆するものである。

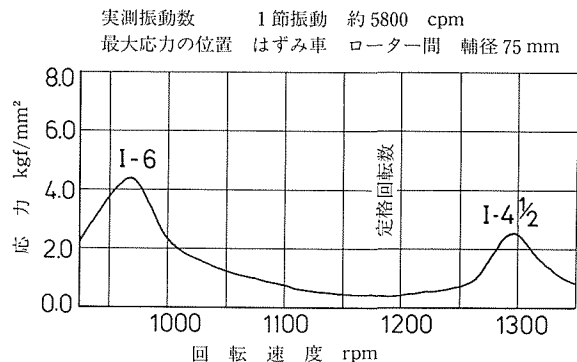
図 3-6 ローター軸の振動試験結果

破損部に疲労被害を生じさせたねじりの要因として、軸系のねじり共振が考えられる。図 3-6 はディーゼル機関製作者が行なったねじり振動試験の結果である。950 rpm 近傍に共振点 (1 節 - 6 次) があり、最大付加応力として約 4.5 kgf/mm² が観測されている。剪断応力もまたこの値に等しい。前節での応力集中を考慮すれば最大剪断応力は約 9.3 kgf/mm² に達する。この値は通常の運転によって生ずる応力の約 4 倍であり、3. 6 で推定したねじり疲労限度の最低値、約 9 kgf/mm² を越える。一般に、疲労に対する応力集中の効果は応力集中係数よりも小さいけれども、上記の作用応力値と軸の疲労強度のおよその一致は、本件破損の主要因がねじり振動の共振と段付

部の応力集中であることを示すものである。

疲労き裂を発生させた応力は、軸系のねじり振動の共振による両振剪断応力である。これと軸段付き部の小さな角半径による応力集中のため、繰返し最大剪断応力の値が材料のねじり疲労強さ 9 kgf/mm^2 を越えた。
