| Description | 日本非破壊検査協会平成23年度春季講演大会. 2011年5月25日(水)～26日(木). 東京. |

# セメントコンクリート舗装の三次元損傷診断

Diagnosis of three dimensional damage for pavement of cement concrete

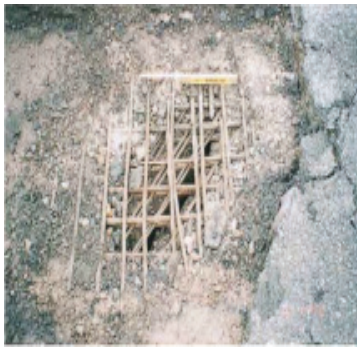
コンクリートの砂利化現象(写真-1, 2)が生じると、鉄筋の回りでコンクリートが溶出し、空洞化することが日米欧で知られている。このため、橋梁等の安全性が問題となるが、原因が明確でないため、補修では様々な手法を模索しているのが現状である。1985年以降、世界中でこの現象が急激に増加しているため、この現象はコンクリート構造物の維持管理上、重要な課題のひとつとなっている。写真-3に砂利化したコンクリート橋の上部に舗設されていたアスファルト舗装(厚さ10cm)の表面の状態を示す。

写真-1 砂利化した床版

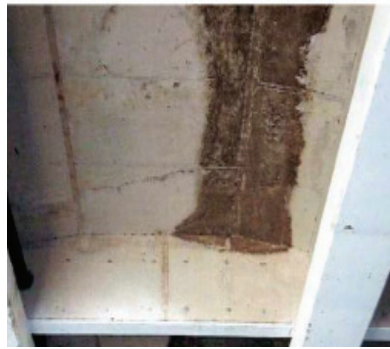
写真-2 裏側の黒い染み

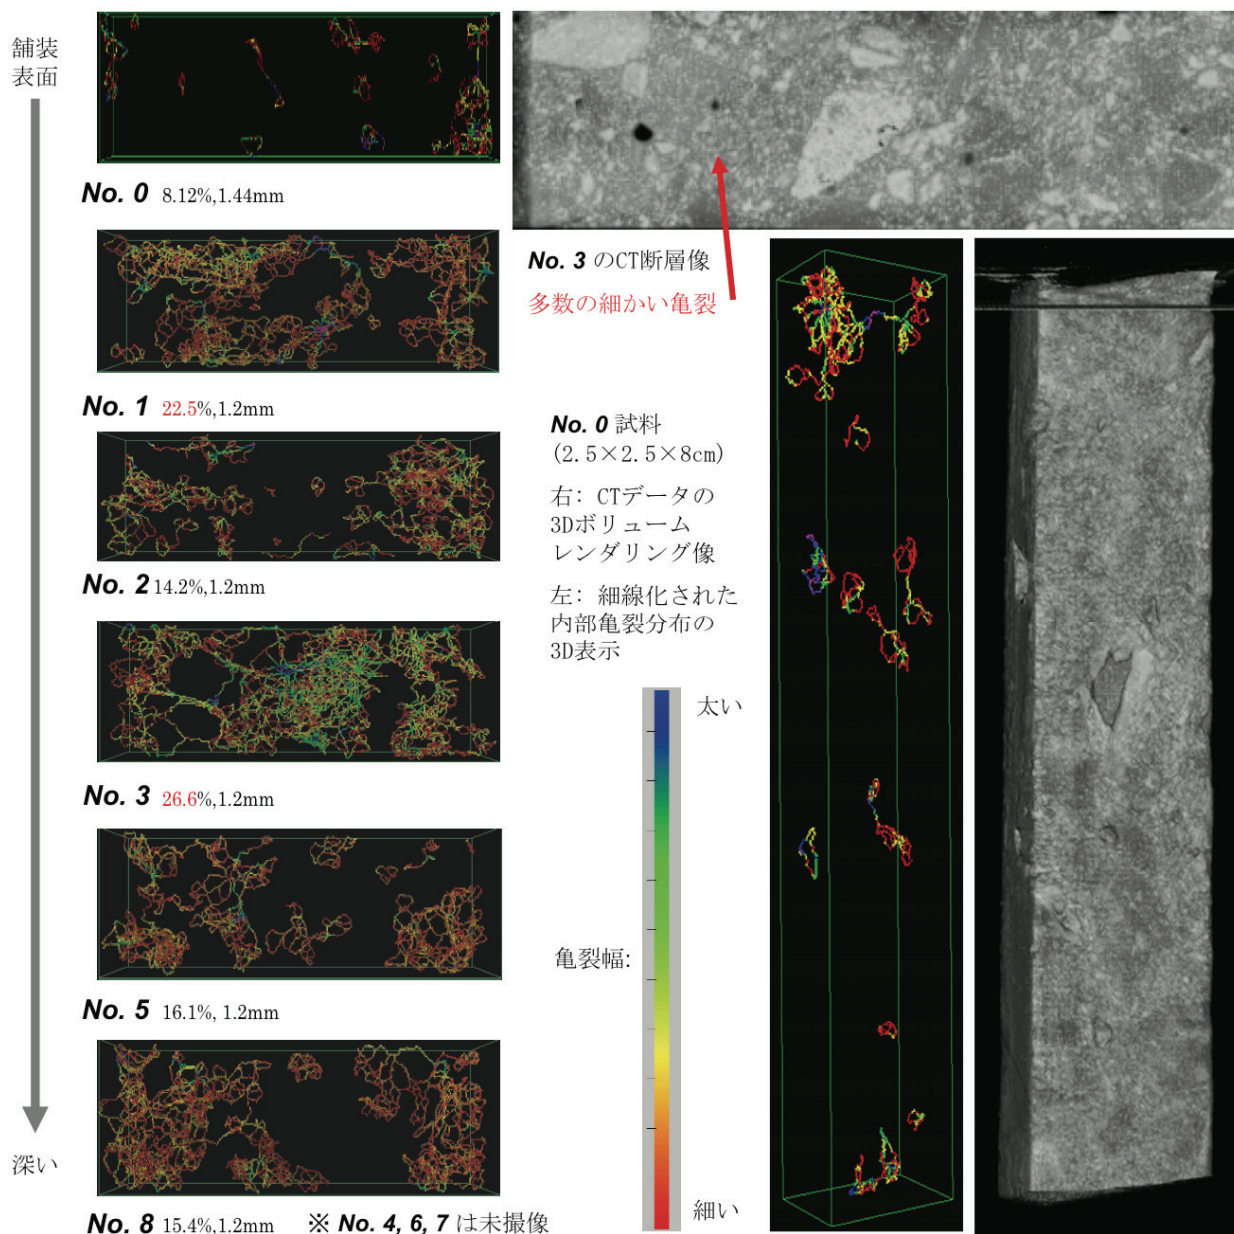
図-1 三次元亀裂解析結果

図-1より舗装表面から約10cm下のコンクリート試料(No.3)では特に一群の緑色の亀裂(幅:0.96mm)が見られた。このため、この試料(No.3)で二次元の白黒のCTの断面画像(図-3)を観察すると、骨材の周囲でセメントモルタル部が広い箇所や大きな空隙が存在するところに細かい亀裂が集中していた。これは砂利化が顕著であったコンクリート試料と同じであった。細かい亀裂の発生部ではセメントモルタル分が多いため、収縮し易いと考えられる。

図-1より厚さ30cmのコンクリート舗装でも内部の亀裂状況は深さ方向で異なる。No.5より下の試料では赤い亀裂(幅:0.24mm)が多く、これより上のコンクリートとは明らかに亀裂状況が異なっている。

この原因はコンクリートが2層に打設されたためと思われるが、第1層目のコンクリート試料(No.0)は明らかに亀裂が極端に少ない。これは転圧時の振動締固機の振動でコンクリートに添加した重いAE減水剤(比重:1.06)が分離し、沈降したためと考えられる。この試料(No.0)では図-2に示すように各骨材の裏側にネットメロン状の亀裂が存在するため、骨材はポップアウト寸前の状態にあると思われる。

試料No.3では一群の緑色の亀裂(幅:0.96mm)があり、先のCTの二次元断面の白黒の画像(図-3)からもこの細かい亀裂がモルタル部で確認できることなどから、この箇所ではコンクリートの砂利化がすでに内部から始まっていることを示している。
