| Citation | 月刊建築仕上技術, 41(491), 49-55 |

## セメントコンクリートの呼吸作用と砂利化現象

北大名誉教授 森吉昭博

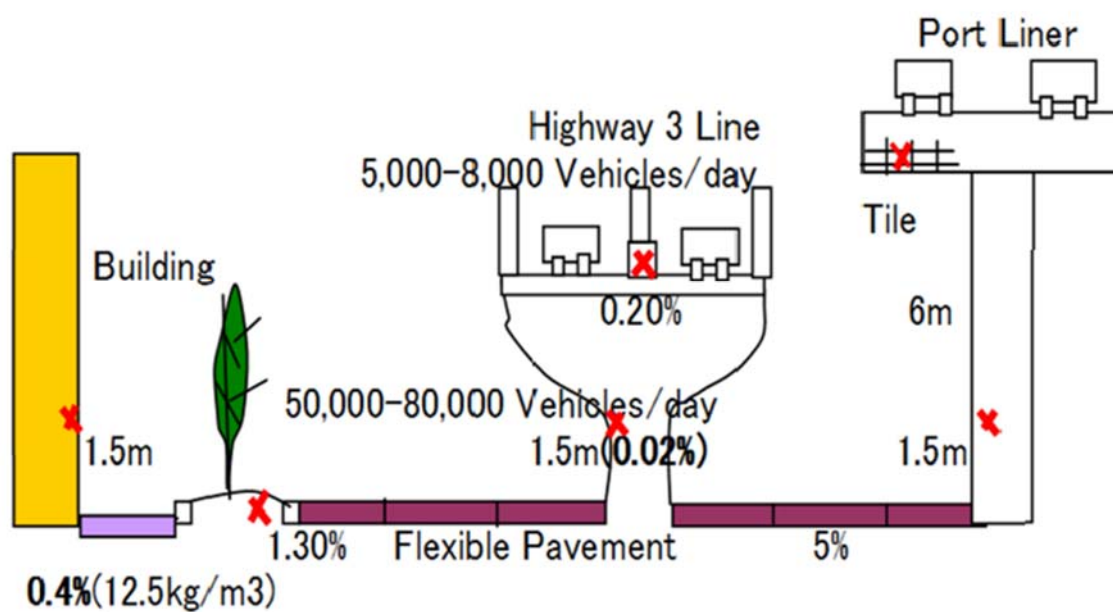
震災後それが片道 3 車線となり、この路線と神戸・湾岸線の高架道路（阪神高速道路 3 号線）の両線で震災時、大型車（ディーゼル排煙放出）だけで交通量が 56,000 台/1 日の激しい交通量があり、ここは日本で最初の排気ガス汚染（大気汚染）や騒音による付近の住民による集団訴訟となった箇所であった。図—2 は震災時に倒壊した阪神高速道路 3 号線の橋脚付近の道路構造を示す（この図面では国道 43 号線は片道 3 車線となっている）。

は違い、空隙が大きいこと、ビルの壁は室内温度と屋外温度の差が大きいこと、図一2 より土木用コンクリートと同じ呼吸作用をしても、建築用のコンクリートの方が空気中の有機物の吸収量が多く（AE 減水剤の有機物の含有量は  $1\text{m}^3$  当たり  $0.75\text{kg}$ ）、この橋脚の近くの劣化し、倒壊した建築用コンクリート製のビルの壁（高さ  $1.5\text{m}$ ）からは図一2 に示すように  $1\text{m}^3$  当たり  $12.5\text{kg/m}^3$  の極めて多量の有機物が検出されている。コンクリートの透湿によるフタル酸エステルの加水分解反応は 2 重円筒型透湿試験を使って、強制的にコンクリート中に湿気を透過させて試料上部に置いた油性物質のフタル酸エステルが試料の内部に浸透し、コンクリート中でこれが加水分解することはすでに分かっている。（Takashi Tomoto, Akihiro Moriyoshi, Kiyoshi Sakai, Eiji Shibata and Michihiro Kamijima, Building and Environment, 44 (2009), pp. 2000-2005）しかし、このように湿気を強制的にコンクリート中に透湿させるのではなく、通常的环境条件の変化（温度や湿気の時間変化）だけでコンクリートの表面温度と内部の温度の時間変化に伴う、表面温度と底面温度の各温度のピーク時間の位相差の「力」により、コンクリート内部には外気温等の変化に伴い、コンクリートが自分でこれらを内部に自然に取り込んでいることが先に述べた佐々木等の実験で明白となった。このため、上記の建物は竣工以来ほぼ 30 年が経過し、阪神淡路大震災で倒壊したものであるが、ここでもこの呼吸作用により、30 年間で内部にこのような多量の有機物（ $12.5\text{kg/m}^3$ ）を含んでいたため、深刻な砂利化がこの地震の前にすでにコンクリート製の壁の中で進行していたと推定される。

また図一2 より、この建物のコンクリート壁中の有機物の量は倒壊した橋脚のコンクリート中のその約 20 倍となっており、この推論を裏付けており、これは高速道路の約 30 年経過し、劣化した中央分離体のコンクリート壁から得られた有機物量とほぼ同じオーダーの有機物量となっている。また建物の壁のコンクリートを  $0.074\text{ mm}$  以下の粉末にした試料の色は健全なセメントコンクリートおよびこの倒壊した橋脚のコンクリートの粉末とは異なり、白ではなく、鼠色となっていたこと、またこの粉末をクロロフォルムで抽出した抽出液は墨汁のように黒かったため、以下に示す黒色有機物がこのコンクリートの壁に浸透していたと思われる。アスファルト舗装中の有機物である黒いアスファルト量は通常図一2 に示すように 5% が標準値である。一方図一2 に於いて、国道 43 号線は 1963 年の開通当初の 5 車線から 1982 年に 4 車線となり、これに伴い、緑地帯と歩道が国道の両側に設けられたので、これ以来 13 年間だけで緑地帯の土には極めて多量の有機物（濃度：1.3%）が含有していたこととなり、これはアスファルト舗装中のアスファルト含有量と似た含有量となっており、アスファルト舗装から SPNES により溶解した水溶性アスファルトがここに浸透したと考えられる。図一2 で示したコンクリート中の有機物の量の測定結果は、この考え方を裏付けるように、タイヤの粉塵、ディーゼル排煙、アスファルト舗装の粉末等に由来する「黒い有機物」がこれらの構造物等に経年変化と共に浸透したことであることは自明であると思われる。

図 - 2 阪神淡路大震災で倒壊した阪神高速道路 3 号線の橋脚付近のコンクリート構造物中の有機物量 (%) (× : コンクリート中の有機物を調べた箇所)

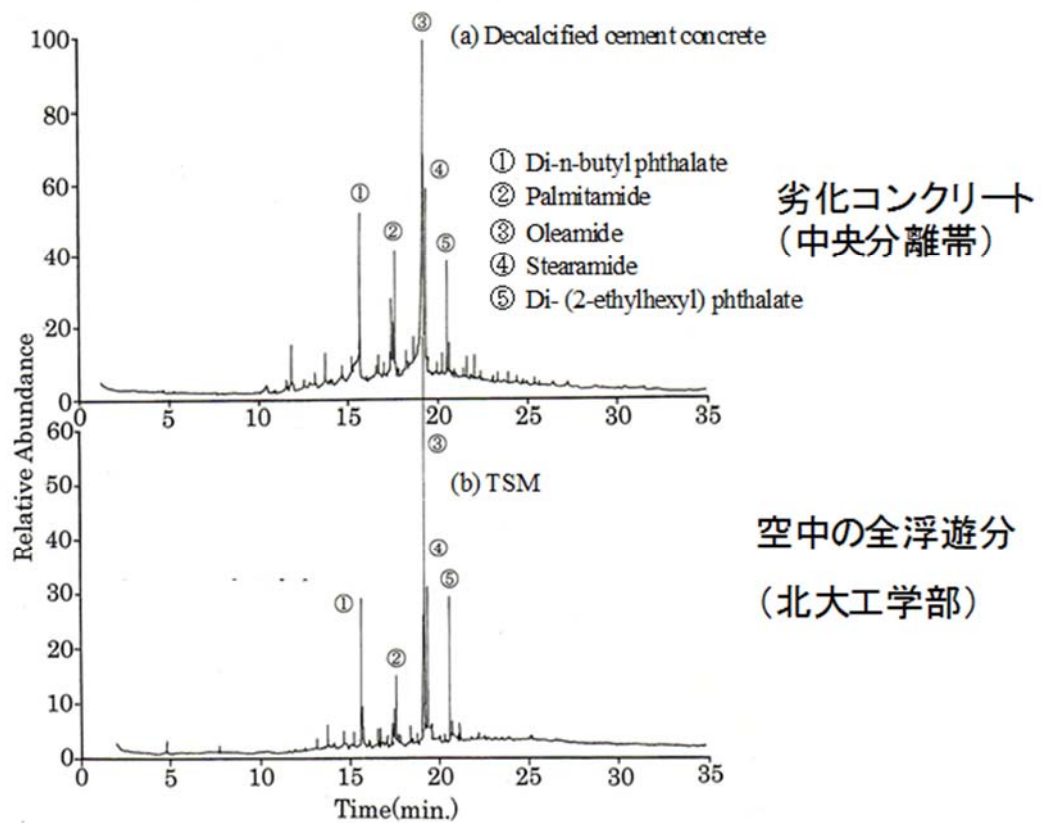
次に、空中の有機物と劣化したコンクリート中の有機物の関係について調べるため、以下の解析を行った。図—3 より阪神高速道路 11 号線の約 30 年経過し、中央分離帯の劣化したコンクリートの中から検出された、コンクリートに有害な有機物成分と北大工学部の屋上の空気から回収された有機物の成分やその割合を以下のように化学分析した。

それらの有機物を劣化したコンクリート中の有機物と工場のほとんどない北大工学部の屋上で採取された空中の有害有機物とで比較すると、これらが全く同じであること、神戸と 1000km 以上離れた札幌の空中の有機物の成分や割合が化学分析（ガスクロマトグラフィー・マススペクトロスコーピー：GC-MS）でほぼ同じことがこれより確認された。この結果から、空中にあるセメントに有害な有機物は場所には関係なく同じ物質が検出され、それらの有機物の成分や割合もほぼ同じであることが証明された。このため、この有機物の量は場所により異なるものの、北海道できれいな空気と一般に言われているニセコの山奥での有機物の量が東京新宿の空気中の有機物量のほぼ 1/10 であること、またこの有機物中にはコンクリートに有害な有機物が含まれると推定されるため、このようなコンクリートの呼吸作用による砂利化現象は交通量に関係なく生じ、場所や環境条件が異なっても砂利化に至る時間だけがただ変化していると推定される。

図-3 劣化したコンクリート中および空中の全浮遊分中の有機物
