## II-16 作業道の流出と復旧

中川地方演習林において、これまで幾度か発生している作業道盛土部分の流出といった被害の状況と、復旧方法の事例について報告する。

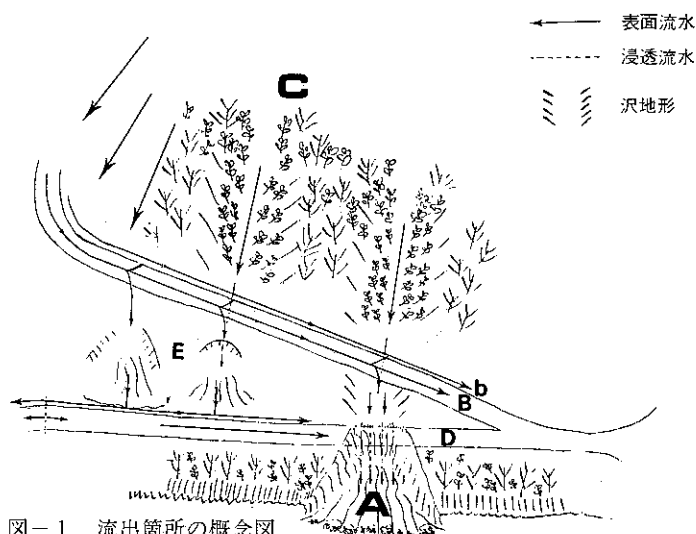
図-1 流出箇所の概念図

発生地点は、総合経営試験林作業道の179林班内の下道である。図-1の(A)地点で今春の融雪時に被害が発生し、10m区間で深さ2.5mに及ぶ作業道が流出した。流出した土砂は、かなり水分を含んでいたらしく、下部の農地にまで流下し堆積した。

流出部分(A)は小さな沢型の地形を横断していて、ほとんど盛土によって作設を行っていた所である。調査により、この地点(A)は、かなりの広い範囲から水が集って来る地形で、しかも排水処理が不十分な状態になっていたことがわかった。

縦道の側溝(b)と盛土部分(A)の排水が不十分になっていたため、図-1で示すように上流域(C)からの水は縦道(B)の路面を流下し、今回流出が起った部分(A)に集っていた。また(A)地点では、盛土流出後にも浸透水の吹出しが見られていた。

これまでも縦道(B)と下道(D)の間の切取法面の風化土層(E)にも小規模な流出・崩壊が見られ、今回の流出した盛土部分(A)では、昨年(昭和58年)にもわずかな陥没が発生していた。このようなことから、流出した部分(A)は、これまでにかなりの水分を含む状態になっていたと考えられる。

今年春の被害状況の概略は以上のようなものであるが、原因について基本的にいえることは、盛土部分(A)の排水処理が不十分であったため、流出が起ったということである。

窪みのような小さな沢でも排水処理が不十分な状態で盛土を行ったり、側溝の不整備・手入不足などで大量の水が盛土部分に集中すると流出が起こりやすくなる。今回の場合、そのような状況に多量の融雪水により、土層内水圧が高まり発生したと考えられる。
