| Title | 除伐材利用による崩壊地面状基礎工 |
| Citation | 北海道大学演習林試験年報, 3, 62-64 |

## II-7 除伐材利用による崩壊地面状基礎工

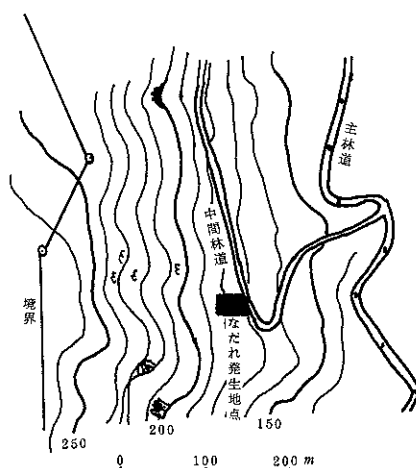
図-1 崩壊地面状基礎工施行位置図

崩壊地は幅14 m、長さ17 m、土壌の深さ約37 cmで、この土砂が広葉樹帯をやぶり、26 m下方の林道まで滑落して止まった(図-1参照)。
