Title	下水道管の老朽管調査
Author(s)	塚本, 智明
Description	第7回衛生工学シンポジウム（平成11年11月11日（木）-12日（金） 北海道大学学術交流会館） . 7 水処理 2 . 7-6
Citation	衛生工学シンポジウム論文集, 7, 260-265
Issue Date	1999-11-01
Doc URL	https://hdl.handle.net/2115/7303
Type	departmental bulletin paper
File Information	7-7-6_p260-265.pdf

下水道管の老朽管調査

塚本 智明（札幌市下水道局施設管理課）

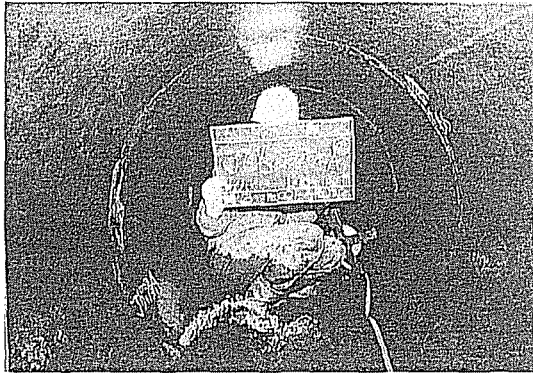
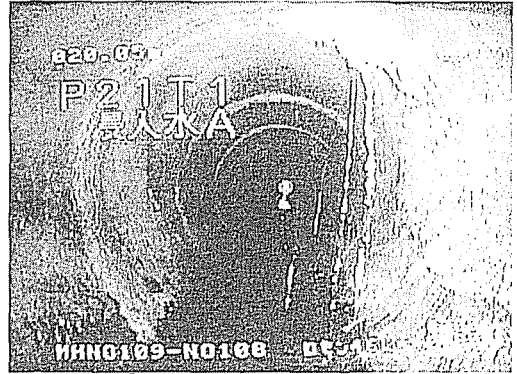
浸 入 水

次ページに掲載した写真は主にTVカメラでとらえた損傷の映像で、ジョイント部からの浸
入水、地盤の沈下に伴うたるみ、管に外圧がかかって生じた変形、段ずれ、クラック。このほ
か木根が侵入してきたり、コンクリートの不法投棄により管が閉塞しかかっている例である。
