| Title | 2010年7月・8月の豪雨による中川研究林内の林道被害と復旧状況 |
| Citation | 北方森林保全技術, 第29号, 14-21 |

## I-2 2010年7月・8月の豪雨による 中川研究林内の林道被害と復旧状況

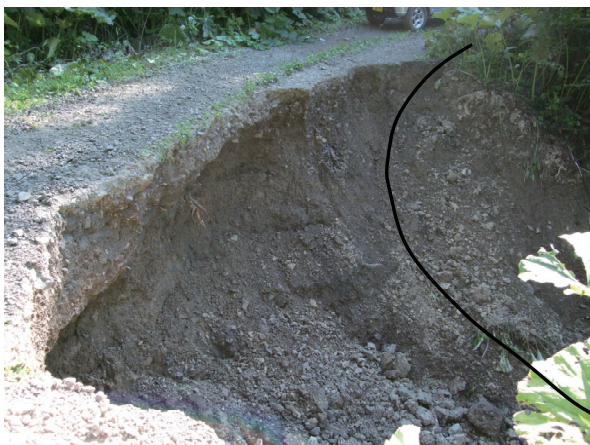
写真1. 法面浸食による林道崩壊（通行不能）  
（写真中の線は元の林道の位置を示す。）

この被害には河川が関与しており、主に河川沿いの林道および沢と林道の交差箇所で見られる。この2つの被害の過程は異なる。河川沿いの林道では、河岸が浸食されたため法尻から崩壊が進み、それが路肩にまで及んだ結果通行不能・支障になった（写真1、2、5）。あるいは河川の溢水・浸食の結果、流路が移動し林道が流亡したため通行不能・支障になった（写真6）。沢と林道の交差箇所では、被害過程に交差箇所に敷設されている横断管が関与している。豪雨により、沢からの水や土

修復の工法は、被害のタイプにより異なる。林道崩壊については、次の二通りの工法を採用した。まず、法面長が短く土工量が多くなならない場合は、土留めを行い元の路線通りに修復した（写真 11）。次に、法面長が長く土工量の多くなる場合は、元の路線に修復せずに山側に林道を迂回させた（写真 12）。土砂崩れが発生した箇所についてはブルドーザによる土砂の除去、陥没が発生した箇所ではブルドーザによる路面均しを行った。また、横断管の敷設されている箇所については横断管の流出防止のため、径の大きい横断管の脇には土嚢を積んだ（写真 13）、あるいは横断管の詰まり防止のため、飲口に杭を立てネットをかけた（写真 14）。

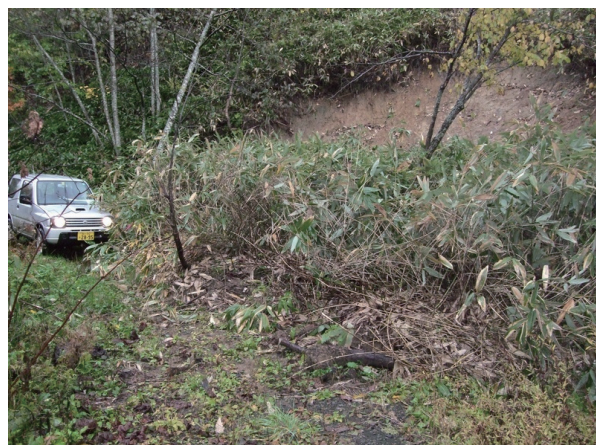
写真2. 土砂崩れ（通行不能）

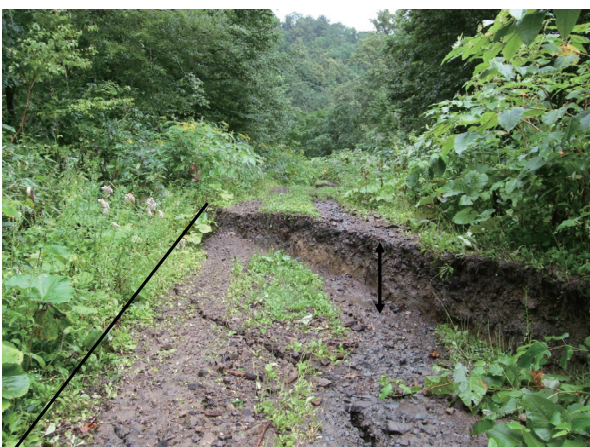
写真3. 陥没（通行不能）

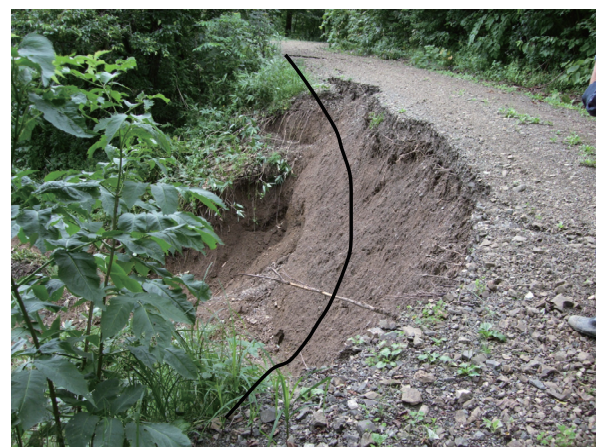
写真4. 法面浸食による路肩崩れ（通行支障）

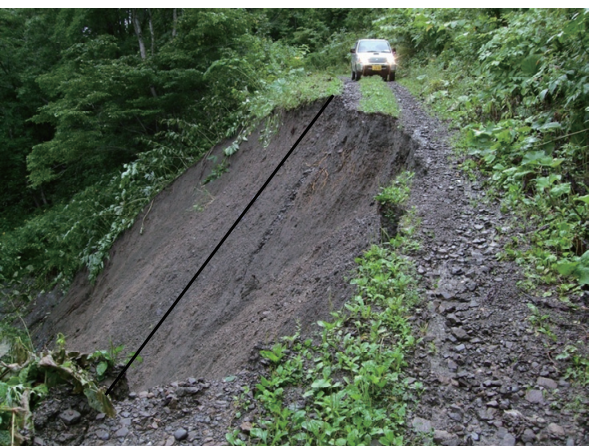
写真5. 法面浸食による林道崩壊（通行不能）

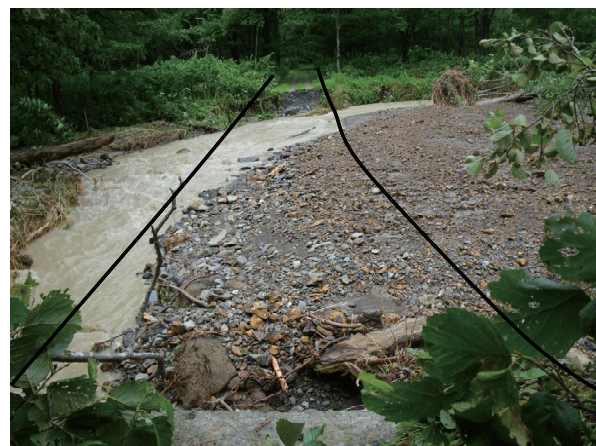
写真6. 河道移動による林道の流亡（通行不能）

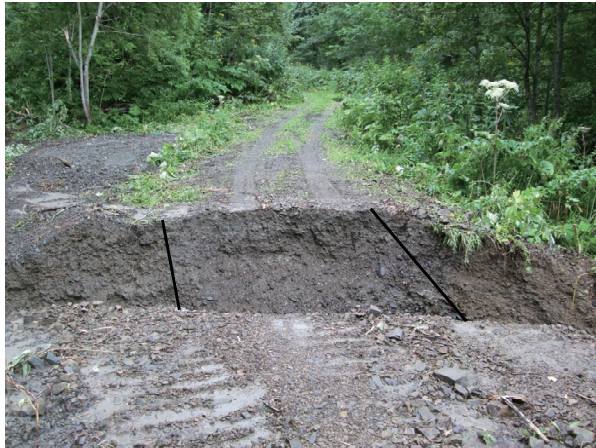
砂、幹枝等で横断管が詰まった結果、横断管が押し流され林道が寸断されて通行不能になった（写真 7）。あるいは、横断管が詰まったため、横断管飲口・吐口の盛土が浸食されて通行不能・支障になった（写真 8、9、10）。これら林道崩壊により、通行不能箇所が 30 箇所、支障箇所が 22 箇所発生した。3つの被害タイプの中で、この被害が最も多かった。

写真 7. 横断管流出による林道寸断（通行不能）

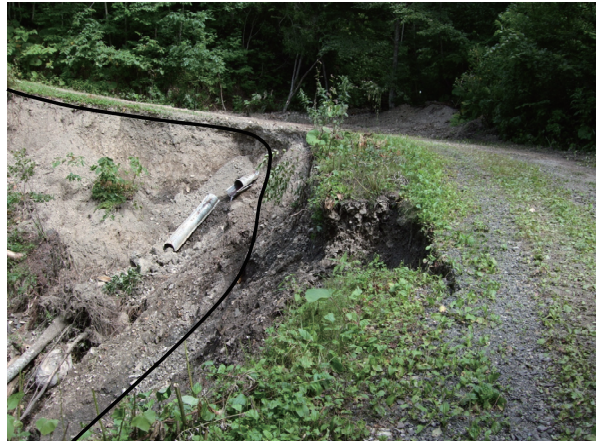
写真 8. 横断管吐口の浸食による林道崩壊（通行不能）

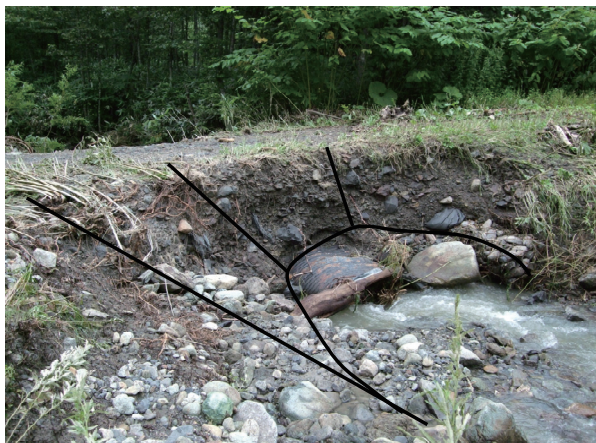
写真 9. 横断管飲口の侵食による路肩崩れ（通行支障）

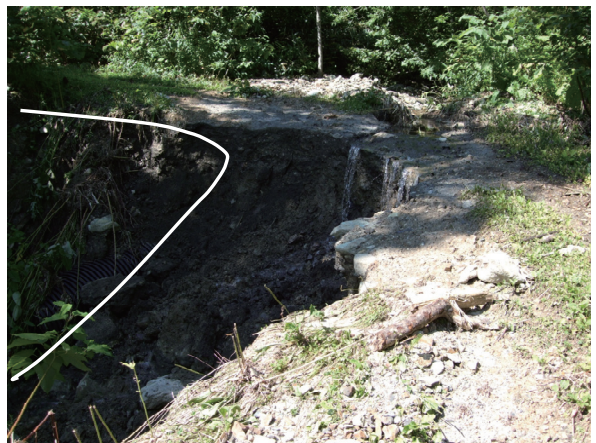
写真 10. 横断管吐口の侵食による路肩崩れ（通行支障）
