| Title | 平成29年度の活動 災害調査 : 平成29年7月九州北部豪雨 |

# **2017 年九州北部豪雨災害 第一次緊急調査報告**

**平成 29 年 8 月 28 日**

**公益社団法人砂防学会**

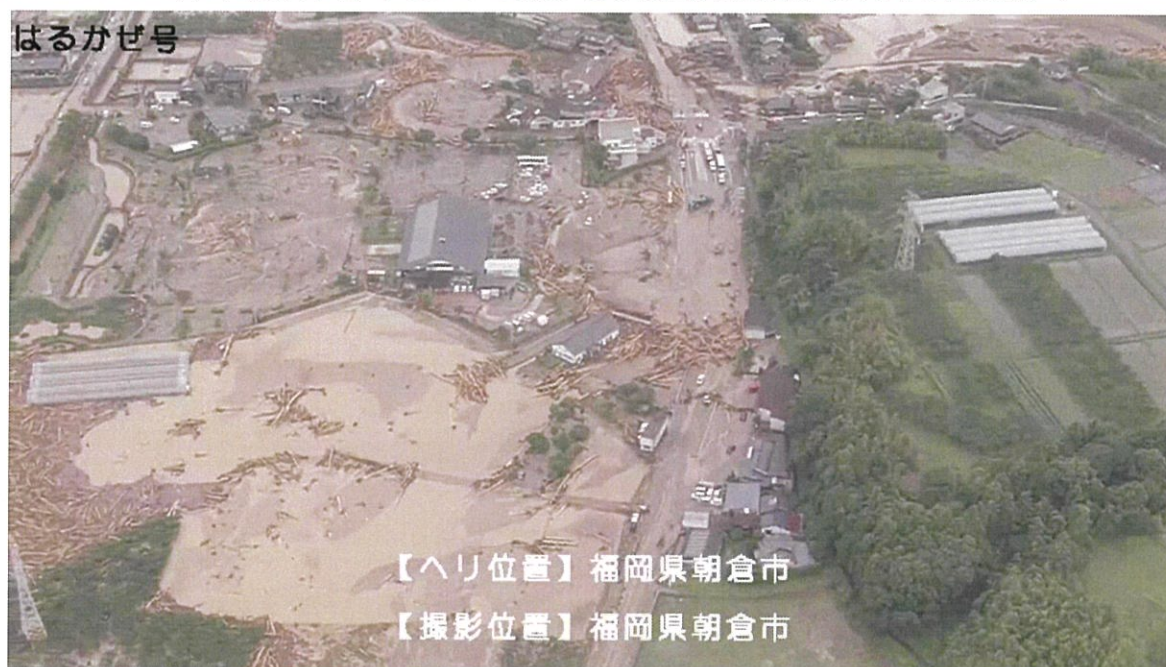
2017 年（平成 29 年）7 月 5 日から 6 日にかけて、福岡県朝倉市から大分県日田市に及ぶ比較的狭い範囲に、時間雨量 100 mm を超える豪雨が降った。これにより、当該地域の山間地では多数の表層崩壊が発生し、崩壊した土砂は立木（多くは人工林）とともに流量の増加している溪流に流入し、そのまま下流域へ流出した（写真－1.1）。一方、日田市小野川流域では地すべり地形を呈する山腹斜面の一部が深層から崩壊し、降雨末期に流量の低減した河川を一時的にせき止めた（写真－1.2）。これらにより、朝倉市を中心に福岡・大分両県では死者行方不明者 41 名、全壊 229 棟、大規模半壊・半壊 700 棟と大きな被害が発生した（8 月 10 日現在）。

写真－1.1 防災ヘリ「はるかぜ号」による現地調査—福岡県朝倉市（7/6 13:00）

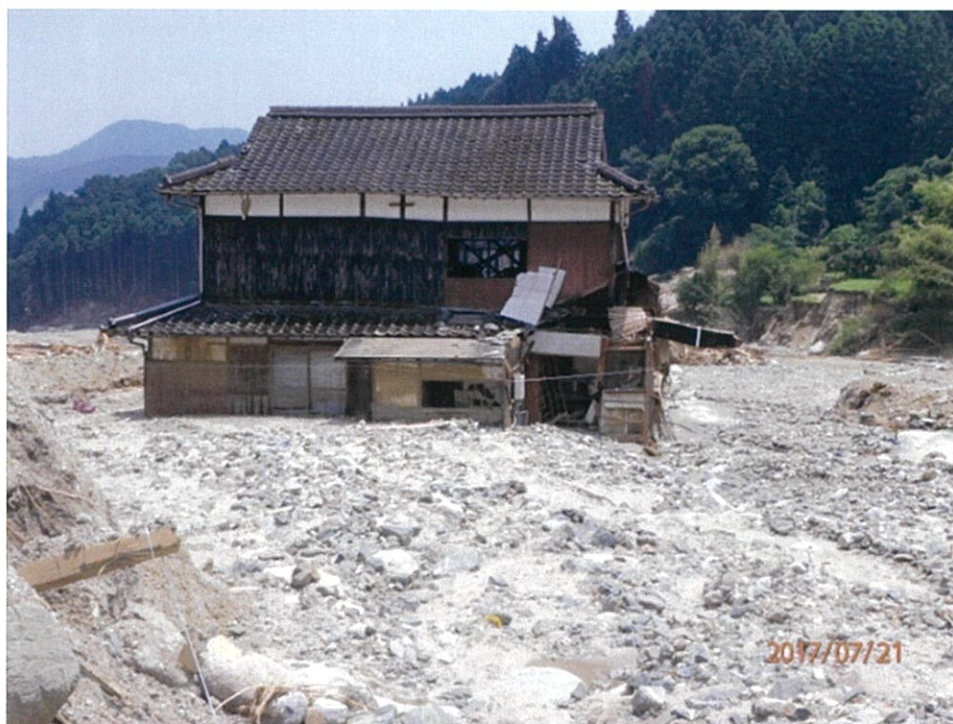
合流点から上流約 3km の区間全体にわたり、谷床の低地が大量の土砂堆積によって平坦に覆われている。堆積域の幅は、合流点から直ぐ上流と中村地区上流の狭窄部では幅 40m 位、最上流の乙石地区では幅 60m～80m、それ以外の大部分では幅 80m～120m である。土砂堆積厚は、堆積域の兩岸端付近での住宅の埋まり方から 1m～2m 程度と推察されるが、堆積域中央付近にあったと思われる元河道ではそれよりも厚いと想定される（写真－3.1）。

堆積面の縦断勾配を実測した結果は、合流点で 2 度、石詰で 2.5 度、中村で 5 度、乙石で 6 度である。堆積土砂は、細粒分のマサ土と、花崗岩および片岩（緑色片岩、泥質片岩）の石礫（径 0.5m～1.5m 程度）からなる。上流に行くにつれて石礫の割合が多くなり、かつ花崗岩の石礫よりも片岩の石礫の割合が高くなっていく。そして、後述する乙石地区直上流左岸の大きな崩壊地の直下では、片岩の石礫および片岩起源の粘土質の土砂が卓越するようになる。

流木については、太く長いものが数十本単位で集積した塊（log jam）が河床内に多数存在している。根を持った流木 3 本の、胸高直径に相当する位置での直径と流木長さを計測したところ、直径は 40cm～55cm、長さは 7.5m～17.7m の範囲であり、流木のサイズは大きい。

写真－3.1 乙石川・中村地区における土砂堆積状況（上流から下流を見下した写真）

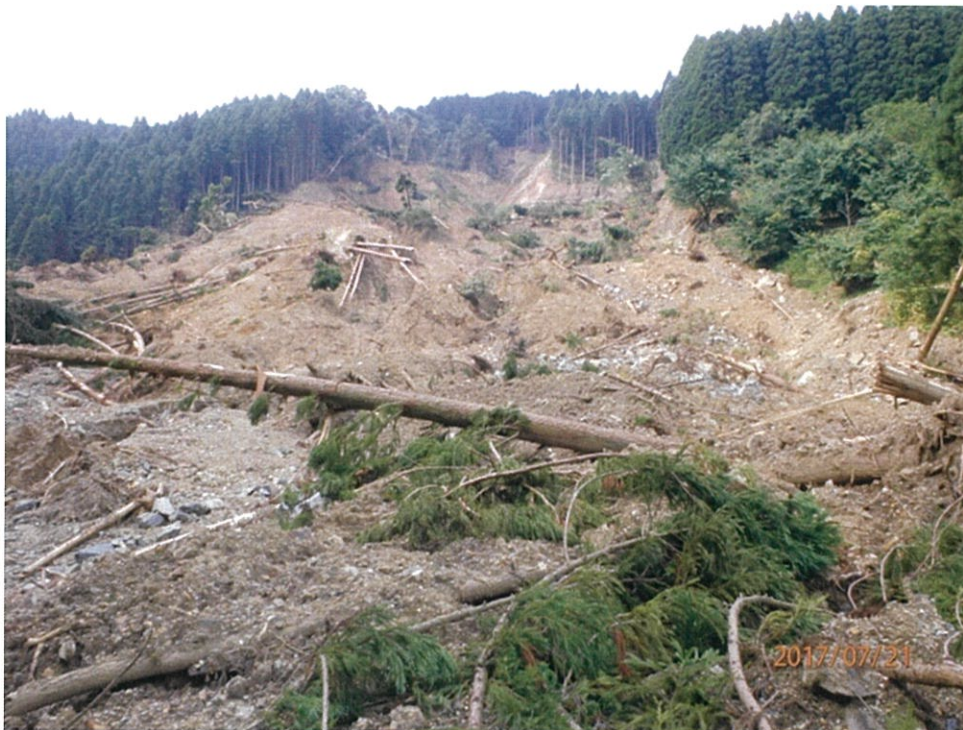
乙石集落の北西側の斜面で、崩壊長さ約 360m、崩壊高さ約 120m の大きな崩壊が発生している（写真－3.2）。崩壊は地形の違いから 3 つに区分され、上部は谷地形を示しやや急傾斜、中段は傾斜がほとんどなく平らで幅は 80m 程度、下部はやや急傾斜で幅は中段よりも広い。崩壊全体の傾斜（下端付近から頂部までの見通し角）は約 20 度と計測された。

崩壊斜面は主として割れ目を多く有する片岩からなる。崩壊土砂は径 10cm～数 10cm の石礫と、水を多く含んだ粘性土からなっていて、大量の崩壊土砂が中段から下部にかけて停止・堆積している。斜面末端の河道は崩壊した土砂で埋められているが（堆積厚は約 20m）、せき止めによる上流の湛水はなく、そこには溪流上流からの細粒土砂が平坦に堆積している。

斜面中腹に停止・堆積している土砂は、今後出水によって崩壊土砂末端の河道埋積部が洗掘された場合には、再移動する可能性が考えられる。

なお、福岡県の「土砂災害警戒区域等マップ」によると、集落の北西端の斜面が地すべりの土砂災害警戒区域に指定されている。その公示図書と上述の現地調査結果を照らし合わせると、今回の崩壊地はその指定範囲を含みつつ、さらにそこより上方の斜面も含んだ大きな範囲に及んでいると推察される。

写真－3.2 乙石川・乙石地区直上流左岸の大きな崩壊

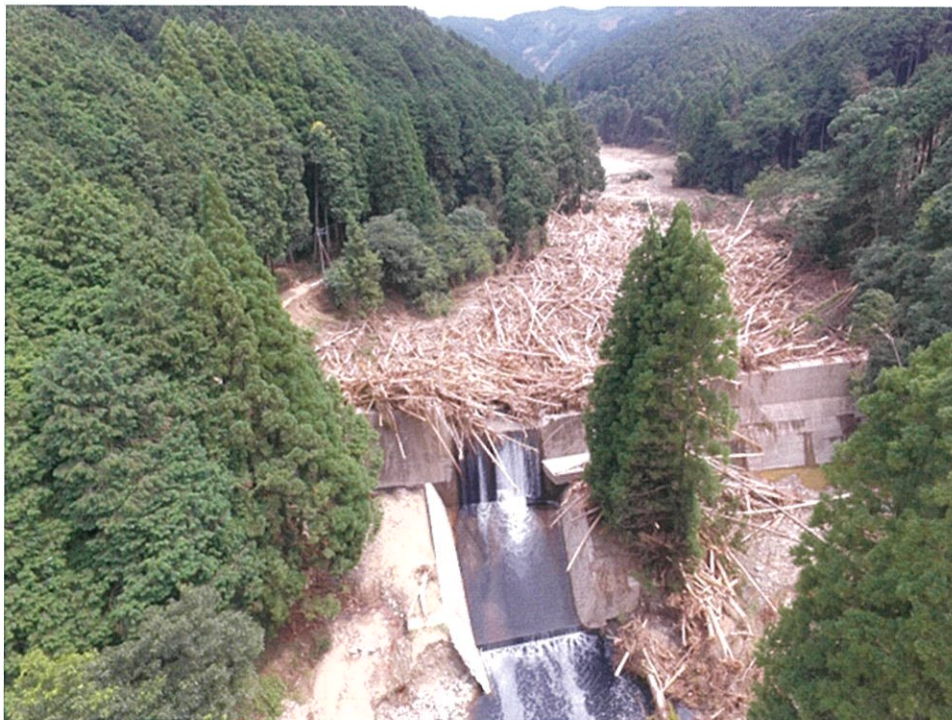
須川第一砂防堰堤は、昭和 53 年 3 月竣工、高さ 7.0m、堤長 74.8m の不透過型堰堤であり、堰堤から上流へ長さ約 100m、幅 50m～70m の範囲に、膨大な量の流木が積み上がるように堆積していた（写真－3.3）。不透過型砂防堰堤が大量の流木を捕捉した記録されるべき事例と思われる。砂防堰堤が受けた被害は、左岸側の袖の一部が直下流に落下していたことと、右岸側の斜面地山への根入れ部分が下流側において露出していたことの 2 点である。前者は流木の袖部への衝突や流木が放水路を一時的に閉塞してせき上げが生じたこと等により、袖部に大きな横向きの力が作用した可能性が、後者は右岸袖部を水が越流し、落下水によって埋め戻し土砂が洗掘された可能性がそれぞれ考えられる。

写真－3.3 妙見川・須川第一砂防堰堤における流木堆積状況

これに対する対策として、まず早急にレーザプロファイラによる地形解析を実施し、これに基づいて亀裂やしわなど斜面の変状を抽出することが第一であろう。大きな変状が抽出された場合には、対策工事をする前にまずは斜面下部に遊砂空間を設けるなど安全確保を行うことが必要と思われる。ついで、流木を伴う土砂と洪水流による河岸洗掘や堆積土砂の再浸食を軽減するために、応急的な流下断面の確保も必要となろう。同時に、妙見川での不透過堰堤による流木貯留効果を参考にして、既存の砂防堰堤の応急的なかさ上げや流木捕捉ネットの敷設なども効果があるかもしれない。

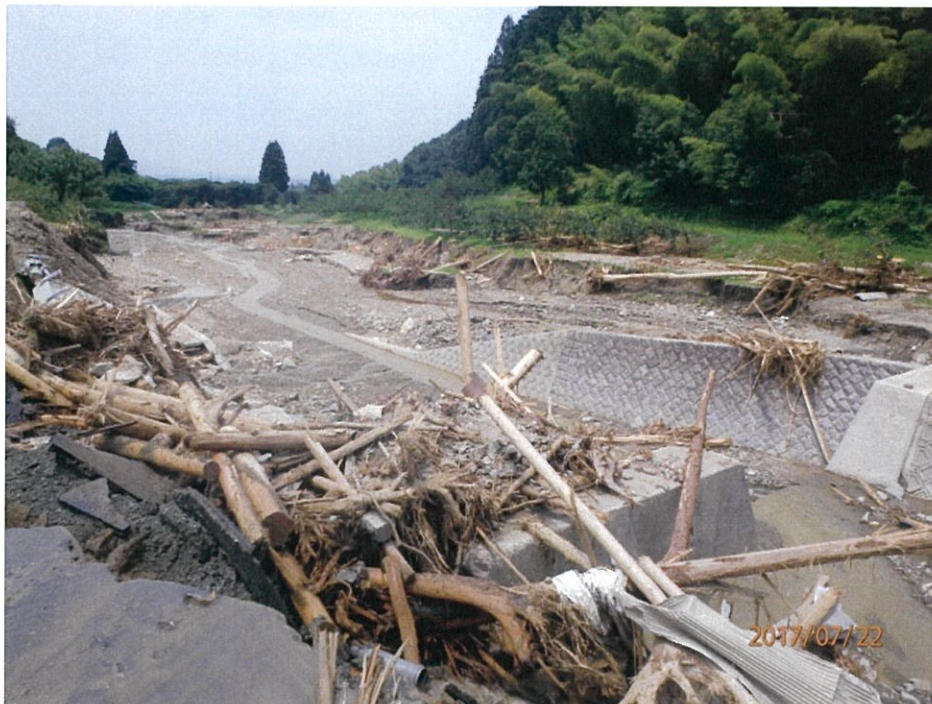
上流のため池は、幅 20m ほど堤体が流失する形で決壊しており、そこより下流は両岸が洗掘されて大きな流量が流れた状況を示している。堤体と同じ地盤高になっている側方の道路には水が越流した痕跡があることから、ため池は満水位を超えたことが分かる。堤体が破壊した原因（水圧に耐え切れずに堤体が決壊、あるいは越流侵食による決壊など）は不明であるが、破壊時には貯留していた水と流木が一気に下流へ流下したと思われる。また、右岸には堤防状の盛土された道路をはさんで別の小さなため池があったが、盛土の道路が決壊してため池が連結する形になっており、右岸ため池流域からの水と土砂等も下流へ流出していた。

ため池から 700m 上流付近に大量の流木が堆積しており、また、ため池からここまでの区間では両岸に著しい河岸洗掘が続いている（写真－3.4）。なお、河床堆積土砂は妙見川と同様で、径 50cm 未満の片岩の石礫と砂～シルトの細粒土砂である。一方、下流のため池は決壊していない。堤体の左岸端に設けられた洪水吐の上流入口には多くの流木が停止・堆積しており、洪水吐を通過して下流へ流下した流木もあったことを示している。

写真－3.4 奈良ヶ谷川・ため池上流区間における河岸洗掘状況（写真奥が下流）

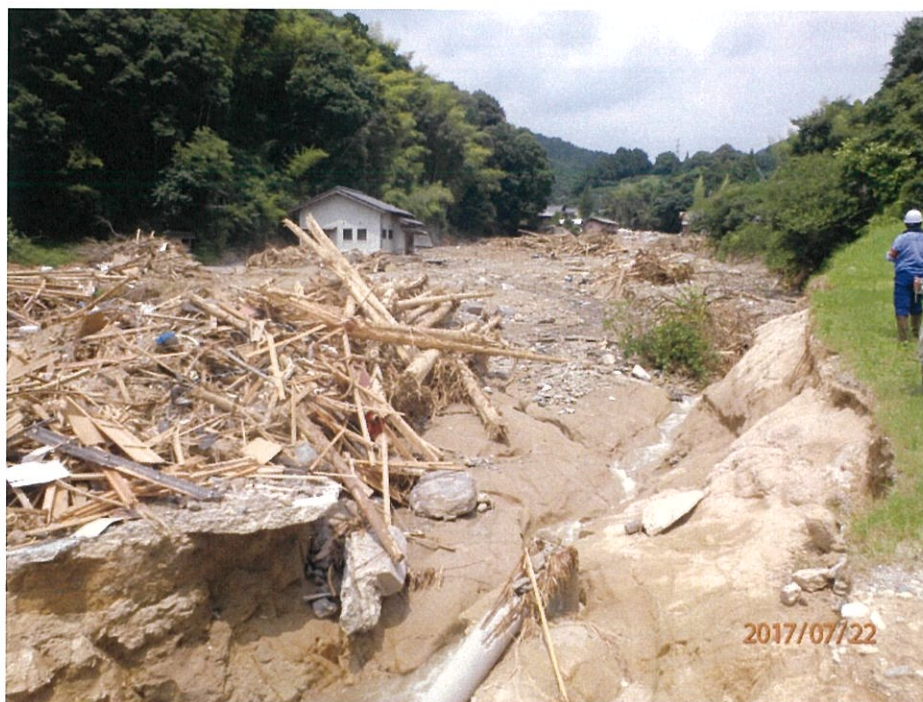
道目木地区は、Google Earth によると災害前には多数の住宅があり、住宅の間を流れる流路の幅は 5m 程度であったが、この災害では幅 30m～40m の谷底全体に氾濫流が及んでおり、兩岸の高台の住宅を残して多くの住宅が流失している（写真－3.5）。

写真－3.5 北川・道目木地区における氾濫による被害状況

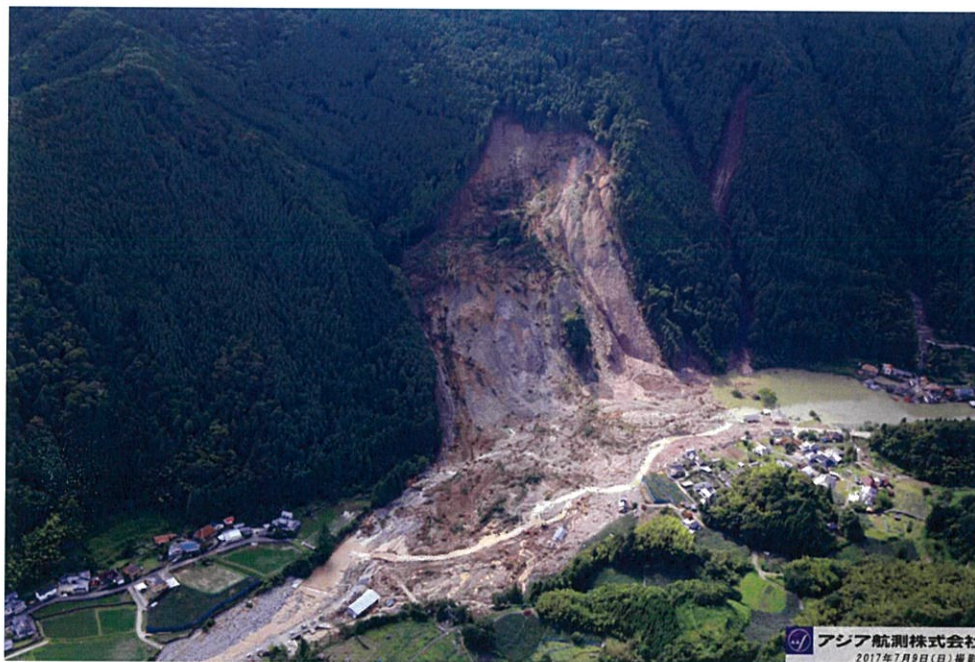
大分県日田市小野柳野（なきの）の小野川右岸において、7月6日10時頃、大規模な崩壊が発生した（写真－4.1）。小野地区の災害地から西に約1kmに位置する大分県の上宮山観測所の雨量データによると、7月5日昼頃から雨が降り始め、19時に最大時間雨量83mmを記録、5日の降り始めから6日10時までの総雨量は583mmに達した（図－4.1）。

小野地区は、5日15時50分に避難勧告、18時45分に避難指示が発令された。小野地区周辺の山地や溪流では、5日夜の強雨時に崩壊や土石流が多発しているが、大規模な崩壊は降雨ピークから12時間以上経過して降雨が小康状態になってから発生した。この崩壊により、消防団員が1人亡くなり、住民2人が負傷した。多量の崩壊土砂が小野川に堆積して湛水が生じたために、堆積土砂の急激な侵食による土砂流出が心配され、下流域に

写真－4.1 大分県日田市小野地区の災害地全景（アジア航測(株)2017年7月9日撮影）

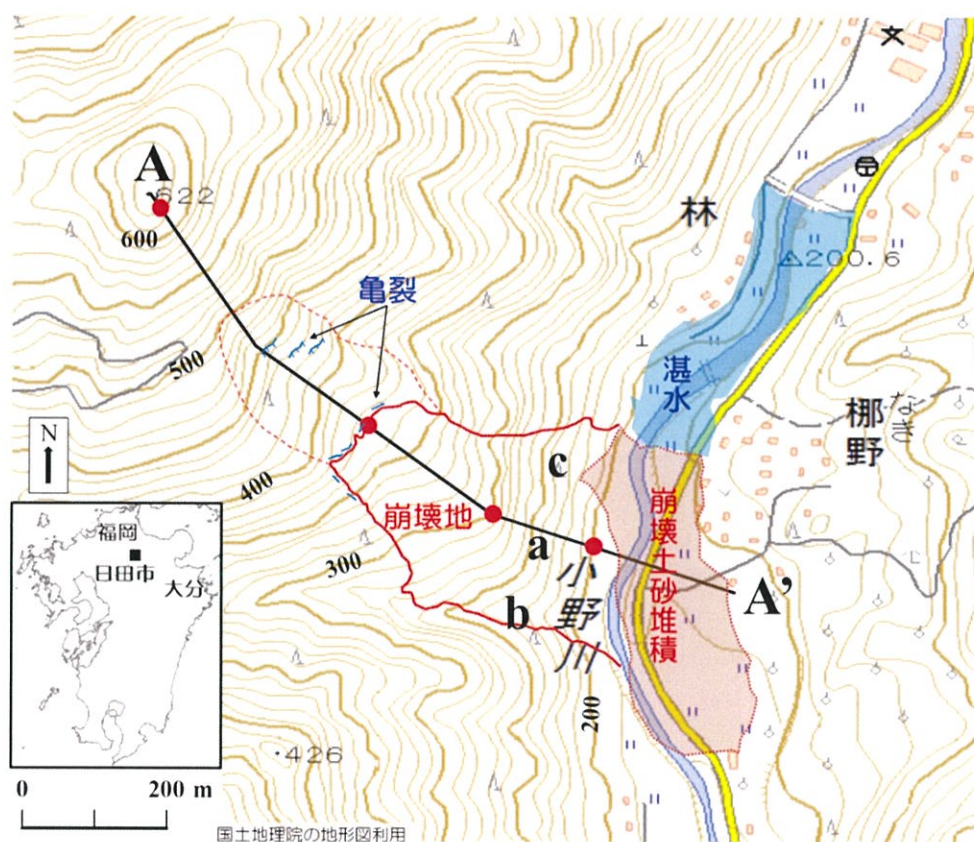
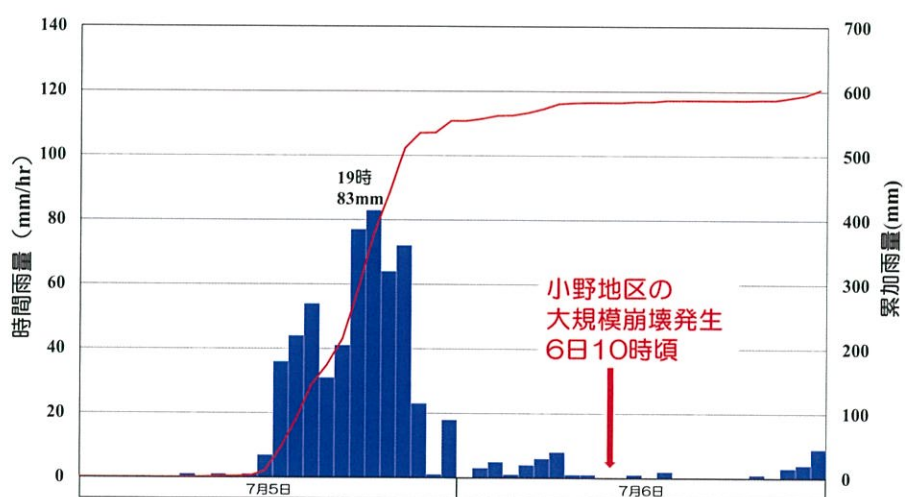
図-4.2 日田市小野地区の大規模崩壊地

大規模な崩壊は、地すべり地形を呈した斜面で発生し、標高 300～370m に厚く発達していた崖錐堆積物が再移動したものである（図－4.2）。図－4.3 は、図－4.2 内の A－A'測線の断面図に崩壊模式図を示したものである。崩壊地の規模は、崩壊長さ約 370m、最大幅約 300m である。

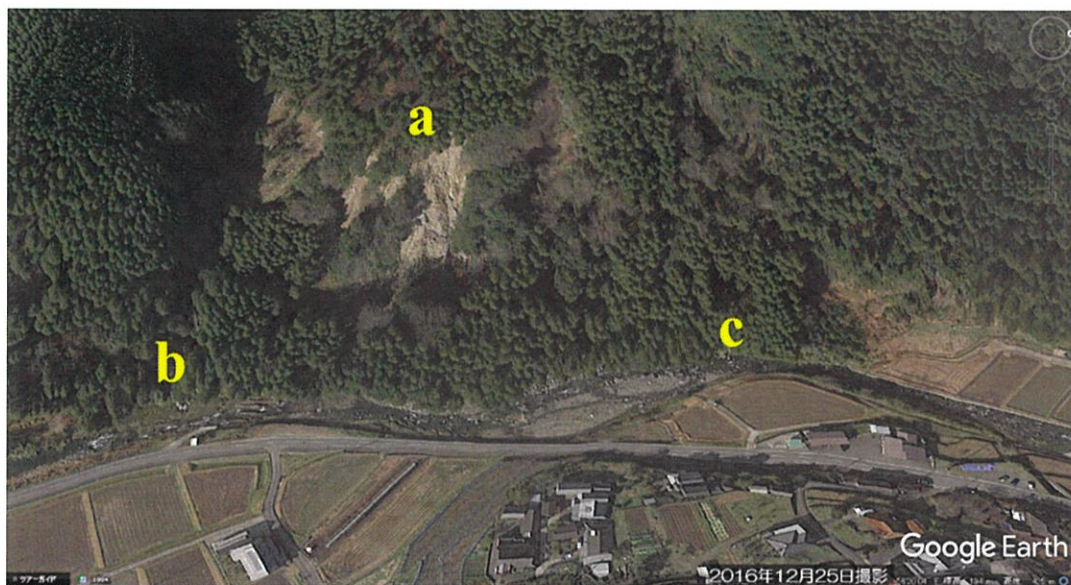
写真－4.3 小野地区の崩壊発生前の状況

報道された大分県防災ヘリ撮影映像（7月6日早朝）によると、大規模な崩壊が発生した6日10時より以前に、崩壊地下部の急斜面（写真－4.2 の a 付近），崩壊地に向かって左側（同 b）および右側（同 c）の溪流からの土砂流出が確認でき（写真－4.2），これらは5日夜の強雨時に発生したものと推測される。なお、a 付近の急斜面には災害前から裸地が確認されるが、今回の大規模な崩壊の前兆かについては不明である（写真－4.3）。

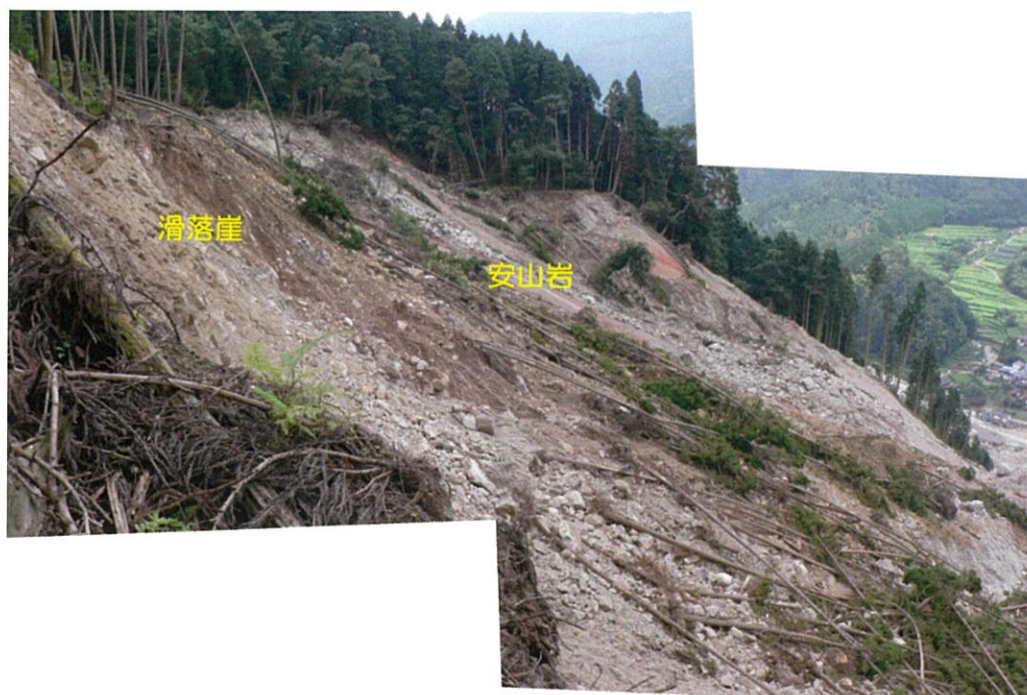
写真－4.4 小野地区の崩壊地の状況

写真－4.4 は、崩壊地内の状況であり、滑落崖には安山岩の岩塊が確認でき、崖錐堆積物の下位の安山岩は風化して赤色を呈している。今回の大雨が崖錐堆積物と安山岩の地層境界を地下水となって流下し、不安定となった崖錐堆積物が安山岩の風化部を削りながら滑落して小野川に堆積したと推定される。崩壊発生直後、崖錐堆積物と安山岩の地層境界から多量の地下水流出が確認されている。滑落した土砂の一部はその上に植わっていたスギとともに崩壊地内に留まっている（写真－4.5）。

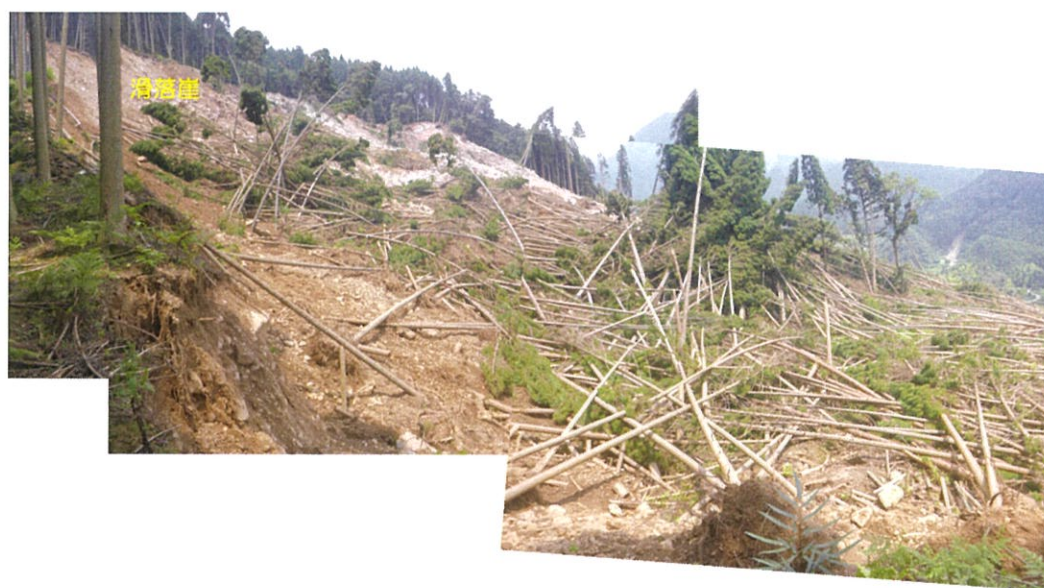
写真－4.5 崩壊地内に残存した崩壊土砂とスギ

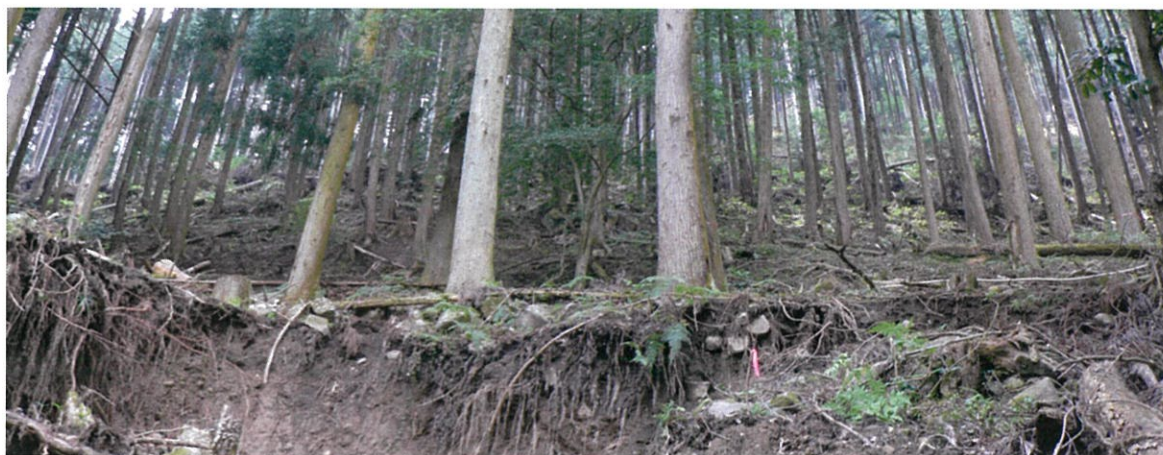
一方、崩壊地上方の標高 370～500m の斜面には崖錐堆積物が残存している（写真－4.6）。この堆積物の

図－4.6 崩壊地の上方斜面の崖錐堆積物

の再移動である。崩壊地の上方斜面には崖錐堆積物が厚く残存しており、現地調査や航空レーザ測量等による堆積物の分布と亀裂、ボーリング等による堆積物の構造を調査し、再移動の危険性を評価する必要がある。

恒久的な対策としては、大規模な崩壊が発生した斜面とその上方斜面について、地すべり対策と同様に、地表水および地下水の排除、不安定土砂の固定あるいは排除等が必要である。

これに対する対策として、斜面中腹に停止している土塊の荷重分散（または除去）が必要であろうし、崩壊地滑落崖上部斜面の移動量計測、アンカー固定等が急がれると思われる。上部斜面の移動量計測については、予警報システムを整備し、道路封鎖や早めの避難につなげることが必要である。また、深層の崩壊上流側の斜面の安全性については、現地踏査による斜面変状の抽出を行うとともに、これらにも移動量計測装置を

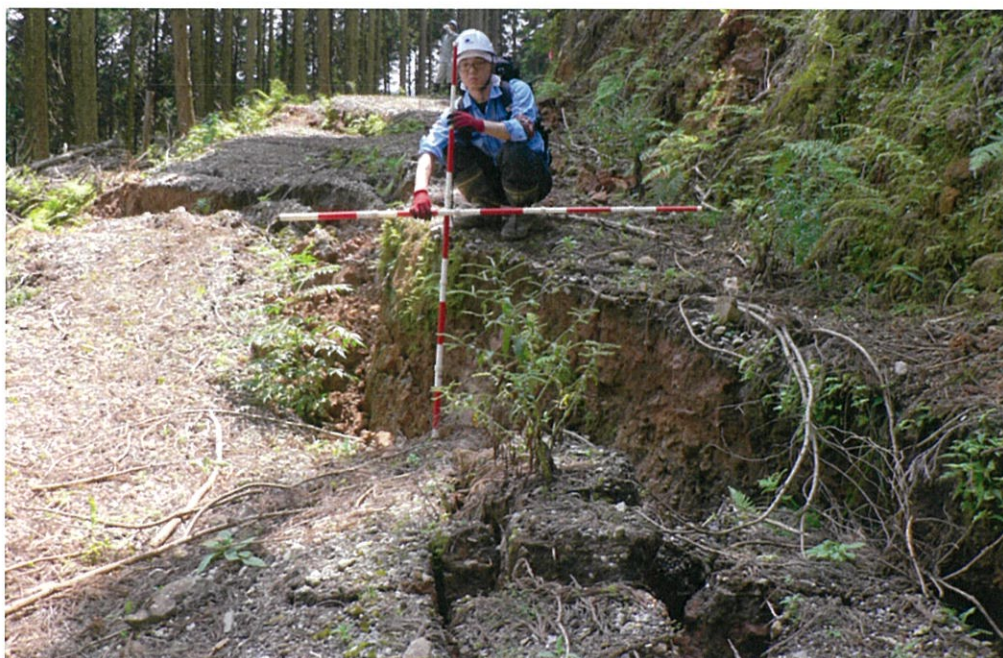
地表面には今回の大雨により亀裂が生じており、また、滑落崖の上部面にも亀裂が確認された（写真－4.7）。

図－4.7 滑落崖の上部面に生じた亀裂
