| Title | 2. 平成28年度の活動 災害調査 : 平成28年8月北海道豪雨災害 |

平成 28 年 8 月北海道上川町（層雲峡）で発生した土石流に関する調査（速報）

平成 28 年台風 10 号豪雨により北海道十勝地方で発生した土砂流出に関する  
調査（速報）

台風第 10 号に伴う十勝川中流部右岸支流域での土砂流出現場現地調査

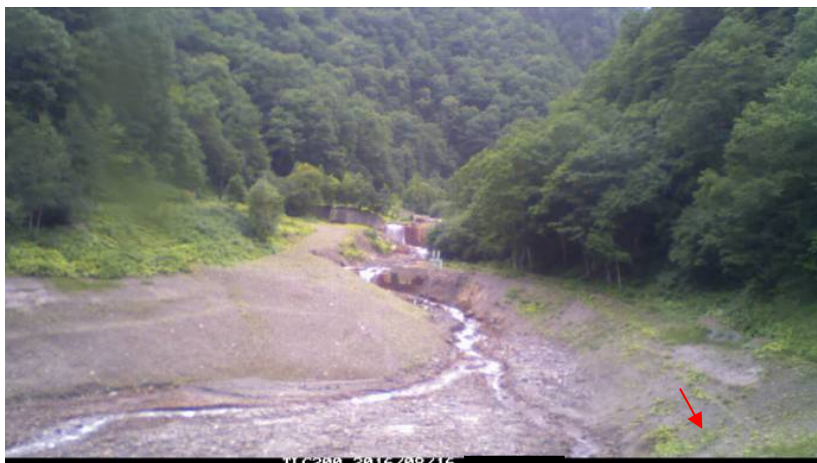
写真1 出水前（8/16 夕方撮影） （提供：国土交通省北海道開発局）

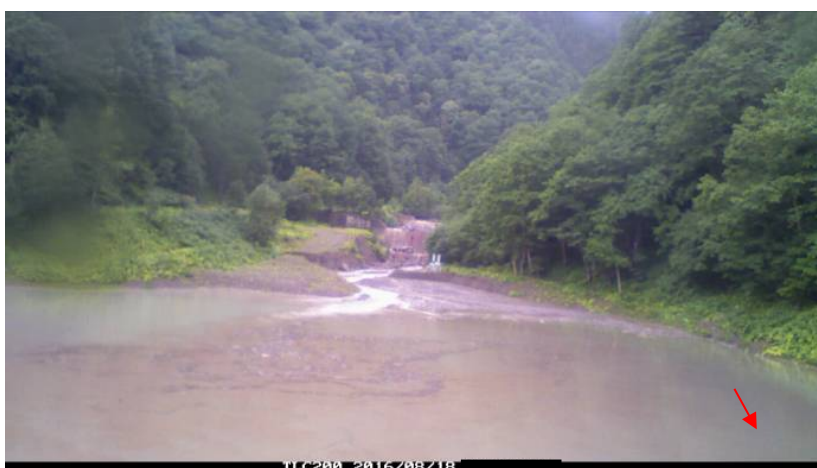
・黒岳沢（図１）では、８月１８日、２０日、２３日に前線・台風に伴う集中的な降雨（図２）があり、現地調査・石狩川合流点から約０.６km上流にある北海道開発局施工の黒岳沢川第１号堰堤（出水前は除石されていた。以下、砂防堰堤）に設置されたカメラ画像から、１８日の降雨で土砂流的な流出、２３日の降雨で土石流が発生したことが確認された（写真１～４）。２３日の土石流の発生時刻は午前７：００ごろ（北海道開発局旭川開発建設部８/２３記者発表資料）。

写真2 18日に発生した土砂流出（8/18 早朝撮影） （提供：国土交通省北海道開発局）

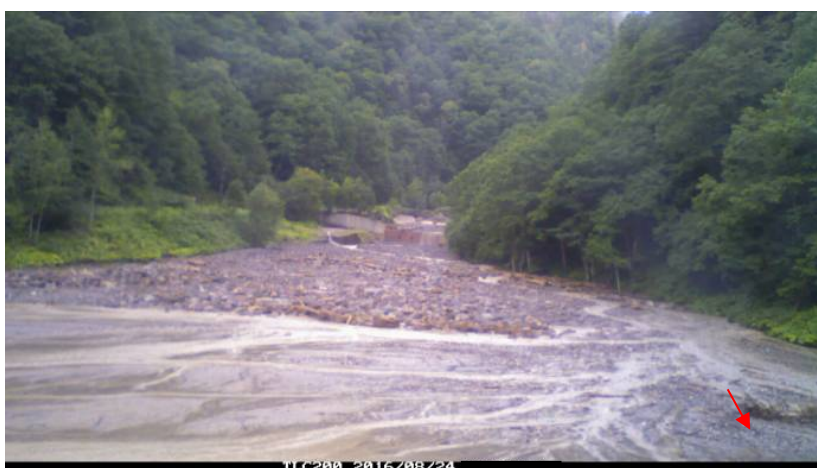
写真3 23日に発生した土石流（8/24 土石流発生後撮影） （提供：国土交通省北海道開発局）

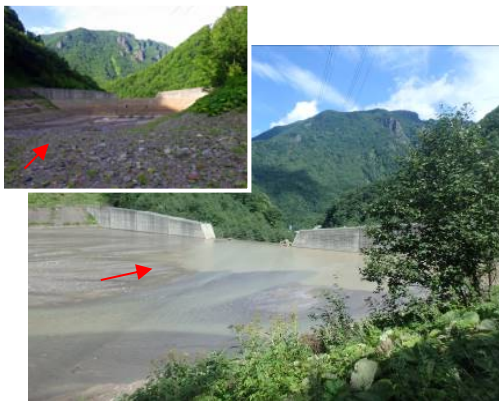
・黒岳沢では、いずれの土砂流出についても、北海道開発局施工の砂防堰堤、上流の治山施設群（床固工群）で土砂が捕捉され、下流の層雲峡温泉での人的・物的被害は発生しなかった。（写真４～７）

・黒岳沢では、保全対象上流の砂防堰堤には、水通しからほぼ水平な面までの堆砂はあるものの、計画規模以下の土石流であれば、次期出水で発生したとしても、砂防堰堤による土砂の捕捉・調節、及び、溪流保全工による下流部への導流により、被害が生じることは考えにくい。また、直上流の治山施設群（床固工群）においても、巨礫等は停止しているものの、堆砂面の緩勾配の状態および構造物による落差が確保されており、ある程度の土砂捕捉・減勢機能は保持されている。（写真４～７、９）

写真4 砂防堰堤による土砂の捕捉  
(左上の捕捉前の写真は7/8撮影)

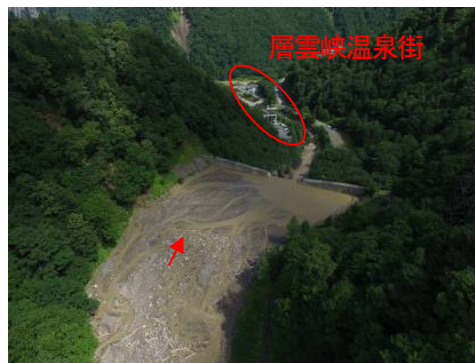
写真5 砂防堰堤による土砂の捕捉（UAVからの撮影）  
(提供：国土交通省北海道開発局)

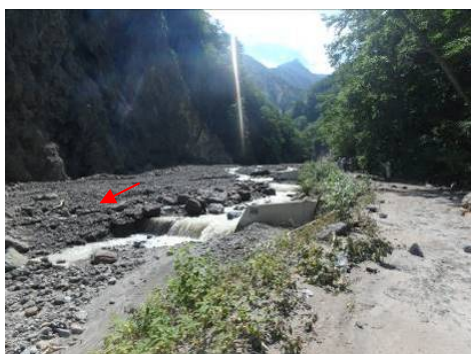
・ただし、中流部の治山施設群（床固工群）においては、施設群を埋没させるくらい的大量の土砂が勾配５～８度程度に堆積しており、一部施設においては袖の破損および流路の横抜けが確認された。（写真６、７）

写真6 治山堰堤による土砂の捕捉

・このように、土石流等の発生により、期待される砂防施設の効果は今回の出水以前と比べて減少している状況にあることから、保全対象地域において豪雨が予測される場合の土砂災害警戒情報による避難の必要性の再確認、及び、鉄筋コンクリート造の建物の２階以上に留まるといった身を守る行動をとることの周知が望ましいと考えられる。

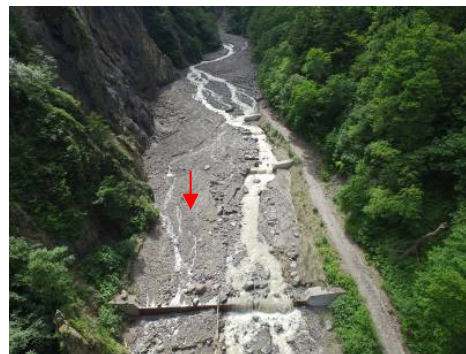
写真7 治山堰堤による土砂の捕捉（UAVからの撮影）  
(提供：国土交通省北海道開発局)

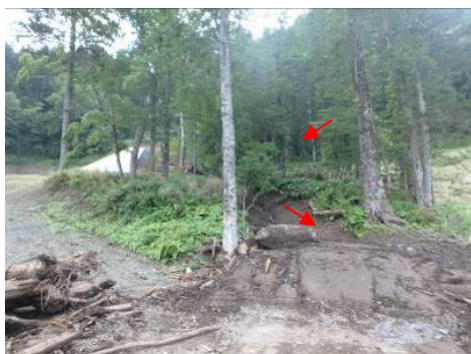
・黒岳沢に隣接する小学校の沢（図１）においても小規模土石流が発生したが、北海道開発局施工の導流堤で、保全対象への土石流直撃が避けられ、人的・物的被害が発生しなかった。（写真８）

写真8 小学校の沢における土石流  
(写真左のコンクリート構造物が導流堤)

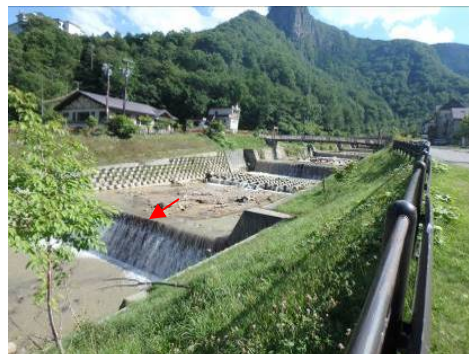
写真9 砂防堰堤下流の溪流保全工

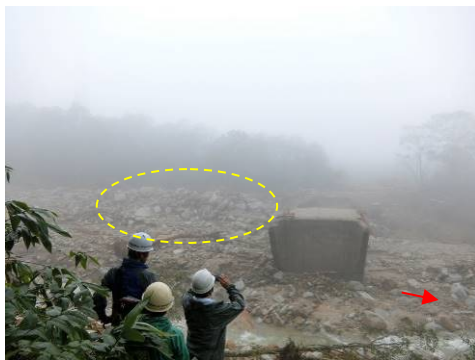
・旧日勝スキー場に向かうボックスカルバート橋（標高 490m 付近）では、左岸側に土石流によると思われる 2～3m 程の巨礫の堆積が見られた。旧日勝スキー場に向かう兩岸の道路への土砂流出があることから、ボックスカルバートが一旦閉塞したのち、ボックスカルバート側部の側岸侵食、及び、後続流によって土砂が下流へ流出したものと考えられる。河床勾配は 7～8° 程度。（写真 1， 2）

写真1 旧日勝スキー場に向かう橋  
（黄色点線囲みが巨礫の堆積）

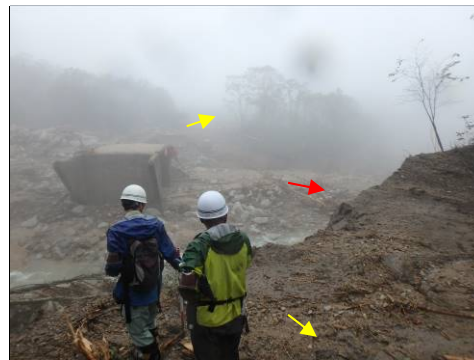
写真2 旧日勝スキー場に向かう道路への土砂流出  
（黄色矢印が土砂流出の方向）

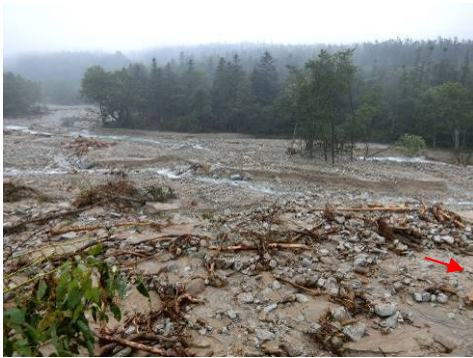
・1号砂防ダム（北海道施工，S41 完成）（標高 370m 付近）においては、最大礫径を 1～2m 程度とする花崗岩質の礫、マサ土、流木の堆積が見られた。土砂は勾配 3～4° 程度で堆積している。最大礫径 1～2m 程度の礫及び流木の堆積は 1号砂防ダム下流においても見られる。（写真3， 4）

写真3 1号砂防ダムの土砂・流木の堆積状況

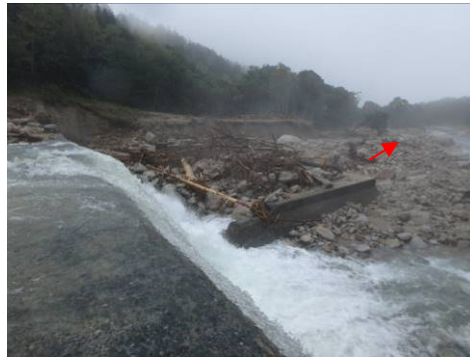
・1号砂防ダムの左岸袖部の欠損、下流の魚道の埋塞が見られる。また、1号砂防ダム上下流において側岸侵食が見られる。（写真4， 5）

写真4 1号砂防ダム下流の礫・流木の堆積  
左岸袖部の欠損, 魚道の埋塞  
左岸下流部の側岸侵食とその上部の流木堆積

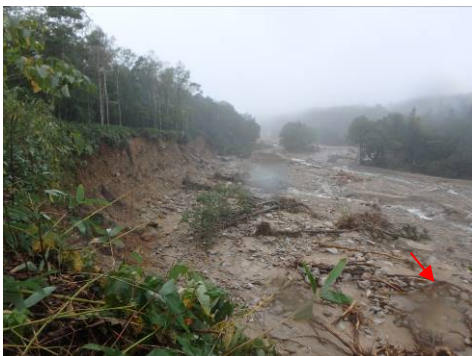
写真5 1号砂防ダム右岸上流の側岸侵食

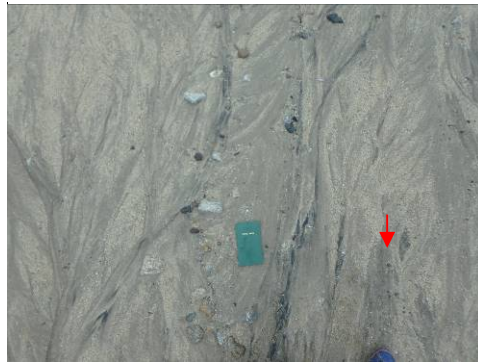
・ 2号砂防ダム（北海道施工, H5 完成）（標高 270m 付近）においては, マサ土及び流木の堆積が見られた。マサ土には 10cm 程度の花崗岩質の礫が含まれているのを見ることができる。土砂は勾配 1° 程度の緩やかな勾配で堆積している。（写真 6, 7）

写真7 堆積したマサ土に含まれる礫

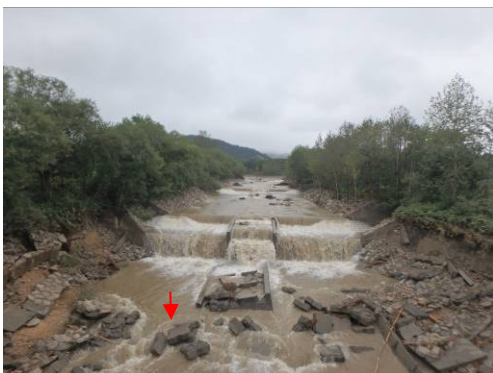
・2号砂防ダム下流にある溪流保全工の区間（標高 240～225m 付近）においては、魚道の落下等、施設の一部に損傷は見られるものの、土砂による埋塞、側岸侵食は生じていない。（写真8）

写真8 2号砂防ダム下流の溪流保全工

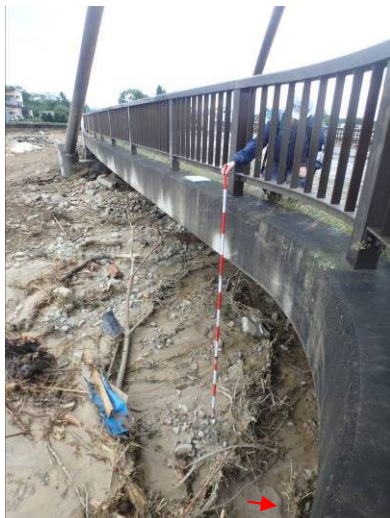
・石山橋（標高 180m 付近）においては、橋桁の下約 2m まで土砂の堆積による河床上昇が見られた。最大礫径 50cm 程度の花崗岩質の礫、マサ土、流木が堆積している。河床上昇及び流木による橋梁の閉塞により河積が減少し、両岸の側岸侵食が発生したものと考えられる。左岸側では住宅地への侵食が生じ、住宅が流亡している。（写真10～12）

写真10 石山橋での土砂・流木の堆積状況

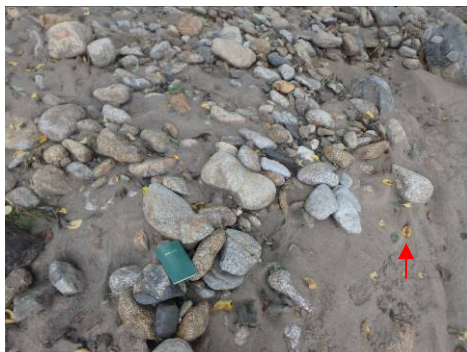
写真11 石山橋付近での礫径

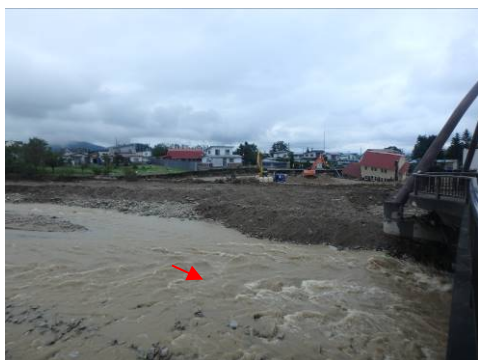
写真12 石山橋上流での左岸側の側岸侵食

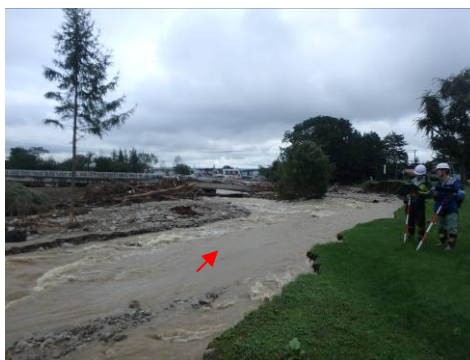
・石山橋の下流のペケレベツ橋（下流）（標高 180m 付近）においても、河床上昇及び流木による橋梁の閉塞により河積が減少し、両岸への側岸侵食が発生したものと考えられる。右岸側の側岸侵食により、橋台下流側下部が侵食され落橋している。（写真13）

写真13 石山橋下流での右岸側の側岸侵食、  
石山橋の下流のペケレベツ橋（下流）の  
落橋

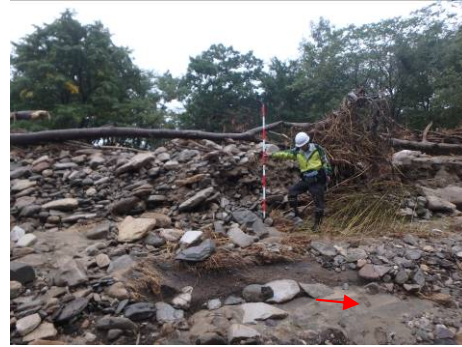
・パンケ新得川支溪の九号川上流部では、橋脚の上流部に、最大礫径を1m程度とする花崗岩質の礫、マサ土、流木の堆積が見られる箇所があった。(写真15)

写真１５ 九号川上流部の土砂堆積状況

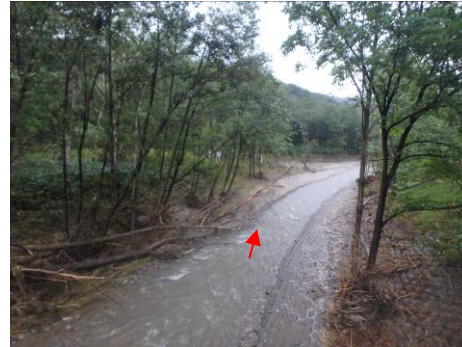
・九号川とパンケ新得川の合流点付近では、道道橋（北広内橋）を通過した地点の南西側丘陵斜面にマサ土が広く堆積していた。また、合流点において、九号川から流出したマサ土の堆積が見られたものの、パンケ新得川から流出した土砂の堆積は見られなかった。（写真１６，１７）

写真１７ パンケ新得川と九号川の合流点  
（写真中央が九号川、  
写真左からパンケ新得川が合流、  
北広内橋から撮影）

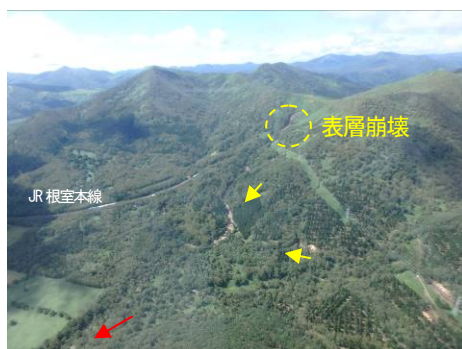
- ・パンケ新得川本川上流においては，表層崩壊に起因する小規模な土石流が発生しているものの，土石流は長距離流下せず，河道内で停止している。（写真 a）
- ・九号川とパンケ新得川の合流点付近では，道道の盛土の上流側に土石流に起因すると考えられるマサ土が広く堆積していた。（写真 b）

写真 a パンケ新得川本川上流の表層崩壊と 写真 b 九号川とパンケ新得川の合流点  
土石流

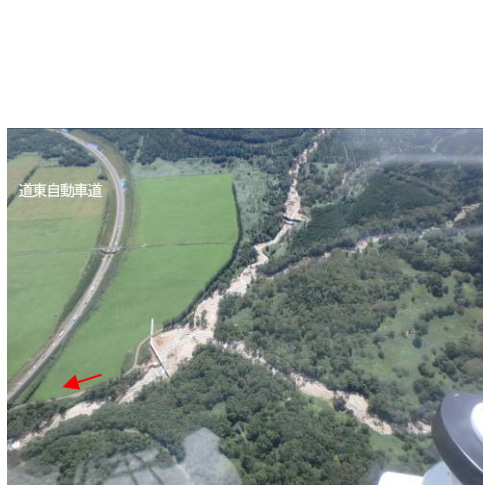
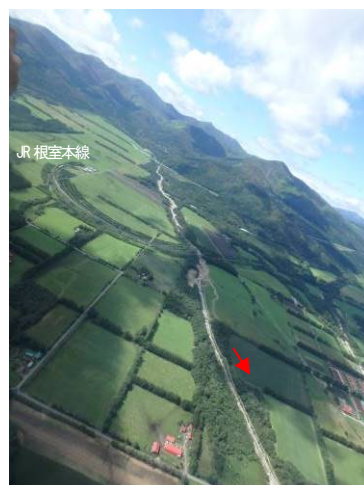
- ・砂防堰堤により土石流の捕捉・土砂の調節が行われている状況が見られる。また，砂防堰堤下流の溪流保全工の設置された区間では，顕著な流路の蛇行及び埋塞・側岸侵食は見られない。（写真 c, d）

写真 c 砂防堰堤の土石流捕捉・土砂の調節状況（道東自動車道広内第二橋上流） 写真 d 下流の溪流保全工の状況

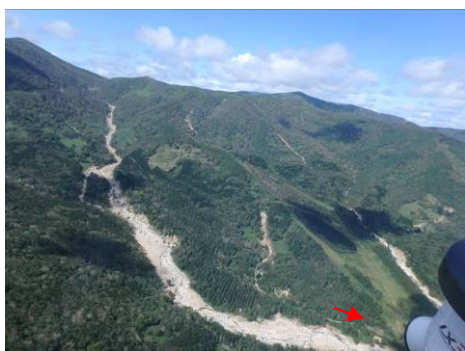
- ・複数の溪流から土石流が発生している。（写真 e）

- ・溪流の最上流部で発生した土石流の規模は小規模であるが、土石流が流下の過程で、大量の水とともに、河床洗掘・側岸侵食によって花崗岩の礫・花崗岩が風化した細かいマサ土・溪畔林の立木を下流へ大量に運搬した可能性がある。（写真 e, f）

写真 e ペケレベツ川上流域の  
土石流発生状況

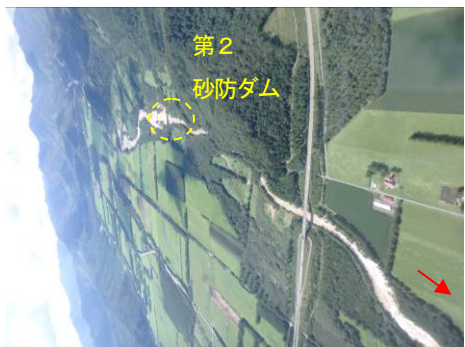
- ・砂防堰堤により土石流の捕捉・土砂の調節が行われている状況が見られる。また、砂防堰堤下流の溪流保全工の設置された区間では、顕著な流路の蛇行及び埋塞・側岸侵食は見られない。（写真 f, g）

写真 g 砂防堰堤による  
土石流の捕捉・土砂の調節、  
下流の溪流保全工の状況

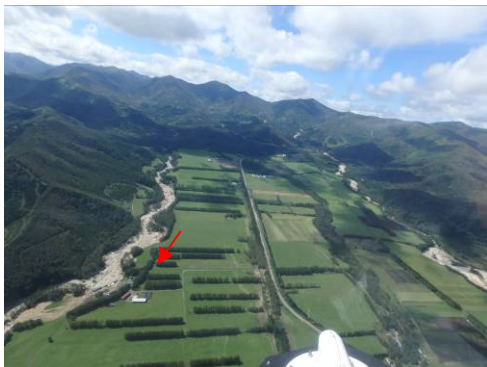
- ・蛇行による側岸侵食が見られる。また、流路の屈曲部で氾濫が見られる。（写真 i）

写真 i 小林川の蛇行による側岸侵食・  
屈曲部での氾濫  
（写真左側が小林川，右側はペケレベツ川）

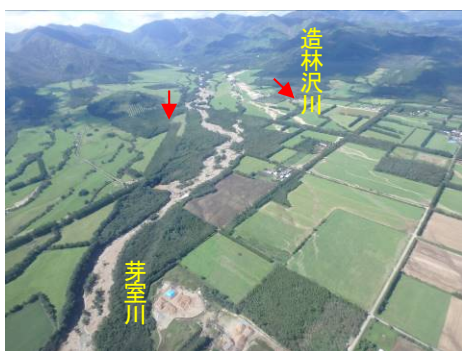
- ・芽室川及び左支溪の造林沢川において土石流が発生している。町営育成牧場の緩斜面部に造林沢川からの土石流の流下が見られる。（写真 j）

- ・芽室川では、蛇行による側岸侵食が見られ、国道 38 号線付近まで影響が及んでいる。（写真 j, k）

写真 j 芽室川の蛇行による側岸侵食  
と造林沢川の土石流の氾濫  
（上羽帯地区付近）

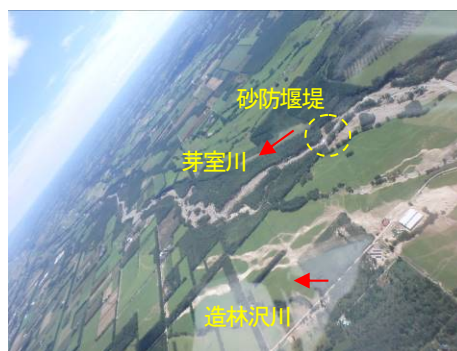
- ・芽室川では、砂防堰堤により土石流の捕捉・土砂の調節が行われている状況が見られる。また、砂防堰堤による流路の規制（流路の拡散防止）が見られる。（写真 k）

写真 k 砂防堰堤による土石流の捕捉  
・土砂の調節・流路の規制（流路の拡散防止）

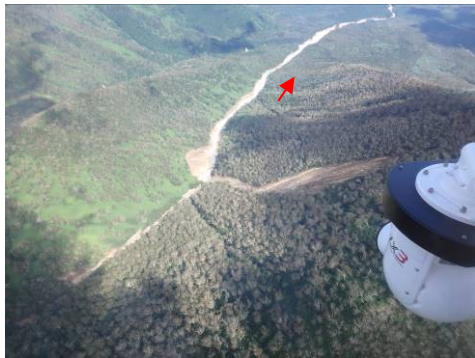
- ・久山川では表層崩壊に起因する土石流が発生しており，平野部で氾濫が見られる。（写真 l, m）
- ・床止工群の設置された区間では，顕著な流路の蛇行及び埋塞・側岸侵食は見られない。床止工群の設置されない上下流の区間では蛇行による側岸侵食が見られる。（写真 m, n）

写真 l 久山川現頭部の表層崩壊

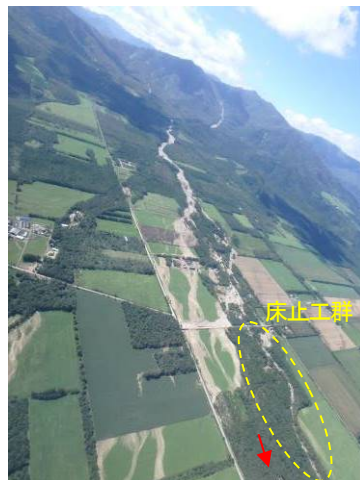
写真 m 久山川の平野部における氾濫  
（剣山地区付近）

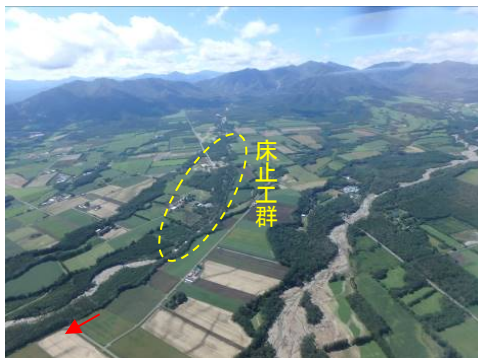
写真 n 久山川の床止工群  
（写真左が久山川，右は芽室川）

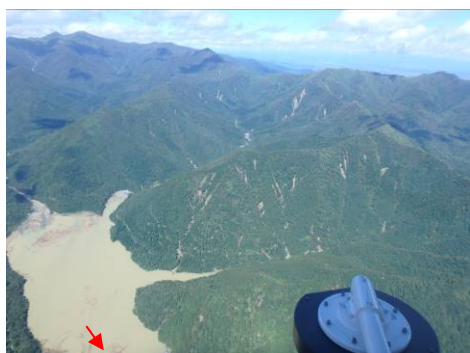
- ・美生川上流域では、谷形状を呈す地形において、集中的に崩壊・土石流が生じている小流域が一部にある。（写真 o）
- ・美生川下流域では、蛇行による側岸侵食が見られる。（写真 p）

写真 o 美生川上流域の小流域における  
集中的な崩壊・土石流の発生

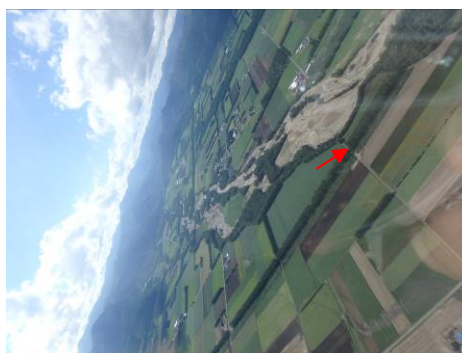
写真 p 美生川下流域の蛇行による側岸侵食  
（上美生地区付近）

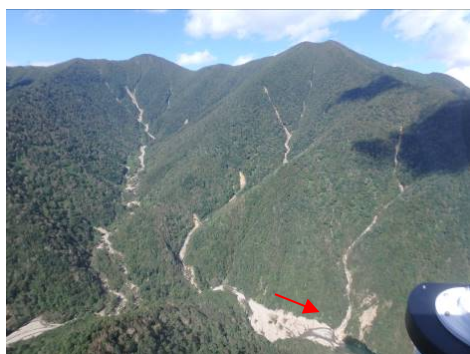
- ・第8砂防堰堤上流の伏美岳南側の六ノ沢・七ノ沢等において、規模の大きい土石流が複数発生しているものの、土石流は砂防堰堤の上流で停止しており、第8砂防堰堤が満砂している状況は見られなかった。（写真 q）
- ・トッタベツヒュッテ下流の右支溪から規模の大きい土石流が発生し、戸蔦別川本川に流入したと見られるものの、戸蔦別川本川は埋塞していない。（写真 r）
- ・下流の溪流保全工の区間においては、顕著な流路の蛇行及び埋塞・側岸侵食は見られない。（写真 s）

写真 q 戸蔦別川第8砂防堰堤上流の土石流

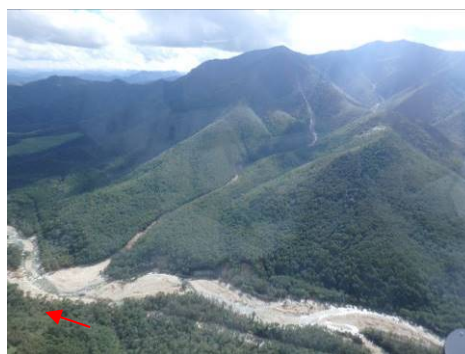
写真 r 右支溪流からの土石流

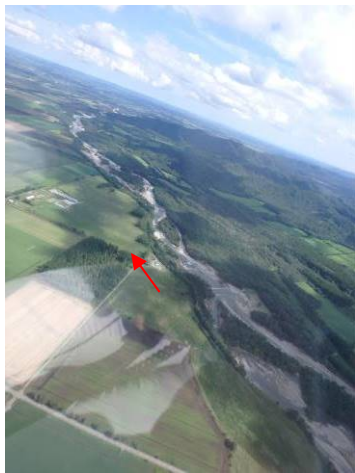
写真 s 戸蔭別川下流の渓流保全工  
(八千代地区 三十四号付近)

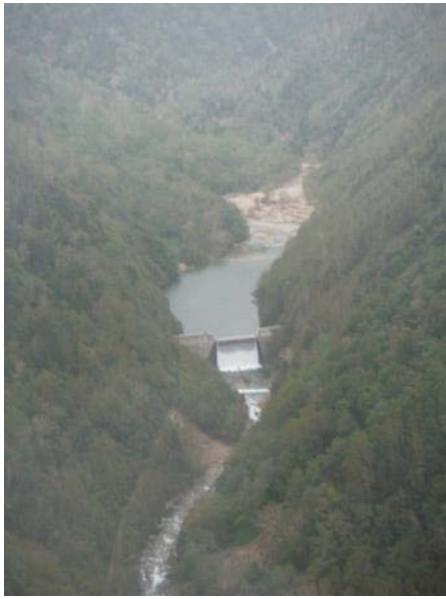
写真 1-1. 第 8 号堰堤

最上流の戸蔭別川第 8 号砂防堰堤（以下、「第 8 号堰堤」という）よりも上流で、複数の土石流が発生していることは 9 月 7 日のへり調査で確認できているが、それらは第 8 号堰堤堆砂敷の上流側までに停止しており、第 8 号堰堤にはまだ若干のポケット容量が残っている（写真 1-1）。第 8 号堰堤直下流の溪流は殆ど荒れておらず、第 8 号堰堤が上流からの土石流（写真 1-2）を完全に捕捉・処理した状況である。

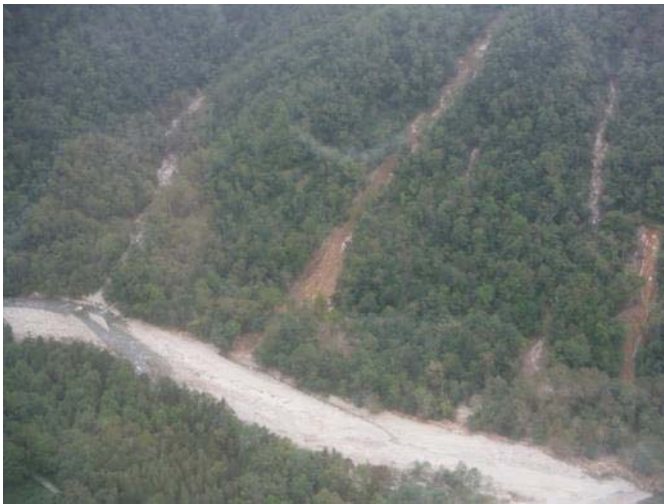
第 8 号堰堤よりも下流側でも左岸、右岸双方のやや大きな支溪流の沢筋で土石流が発生しており、また戸蔭別川本川に面した斜面からも表層崩壊による土砂供給が多数見られる（写真 1-3）。しかしながら、本川に設置された砂防堰堤等によって、側方から供給された土砂はその都度捕捉・短期的貯留がなされ堰堤下流側の側岸侵食は限定的になったと考えられ、本川では戸蔭別川第 1 号砂防堰堤までは砂防設備の機能が十分に発揮されたと言える。

写真 1-3. 本流に面した斜面での表層崩壊

左岸、右岸双方の沢筋で発生した土石流の全てに源頭部での崩壊が関わっているかの詳細は確認できていないが、特にオピリネップ沢及びピリカペタヌ沢は激しく荒れており（写真 1-4）、両沢が本川に対する主要な土砂供給源であったと推定される。本流に面した斜面（三角末端面を含む）での小・中規模の表層崩壊も認められたが（写真 1-3）、土砂量の寄与は沢筋からの流出に比べ限定的であろう。なお、崩壊頭部の位置は河床からの比高 20-30 m から 100 m を超えるものまで多様であり、崩壊地の分布は垂直方向の地質構造（配列）に規制されたものではないと考えられる。

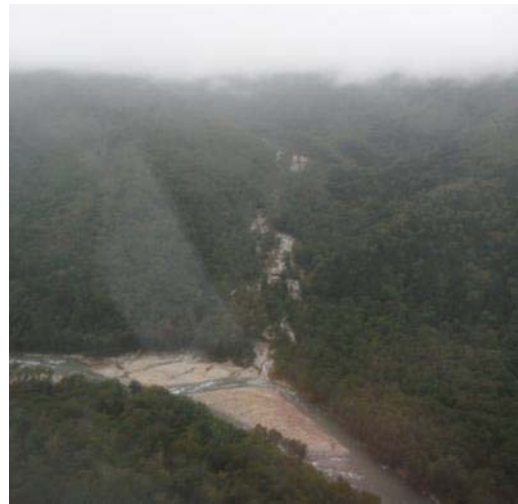
ただし、右支川オピリネツ川で発生した土石流（写真 1-4）は、大量の土砂を戸蔭別川本川に押し出し、直下の治山堰堤を破壊している（写真 1-5）。

写真 1-4. オピリネップ沢（手前は本流）

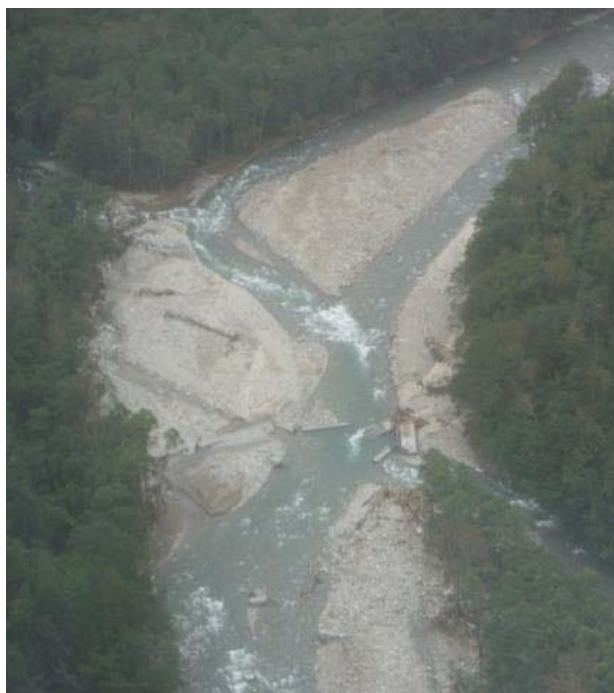
写真 1-5. 破壊されたオピリネップ沢直下の治山堰堤

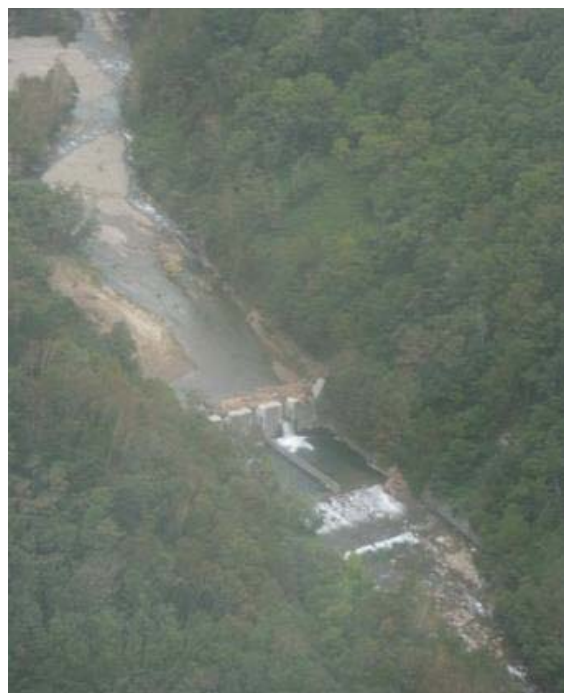
写真 1-6. 第 7 号堰堤

また、戸蔭別川第 7 号砂防堰堤（以下「第 7 号堰堤」という）ではスリット部で多量の流木を捕捉している（写真 1-6）。

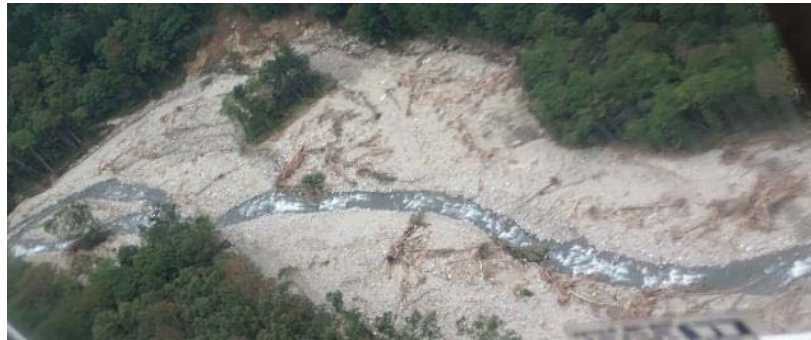
中流～下流部では、洪水流による大量の土砂礫（観察では巨礫は狭窄部まで）の（再移動、流木の生産・運搬が認められた（写真 1-7）。この区間では主に現況河床範囲内での流路変更が起こったが、砂礫堆が大きくなった区間では滞筋の蛇行も大きくなり、現況河道の側岸侵食や、低位段丘までの蛇行の拡大（氾濫）が発生したと考えられる（写真 1-8）。

写真 1-7. 中流部での河床砂礫と流木

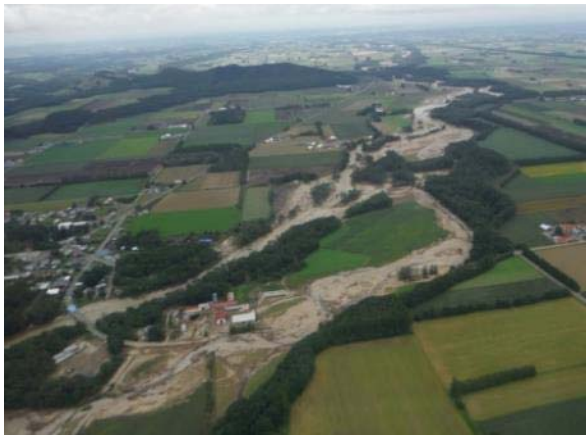
写真 1-8. 下流部での滞筋の蛇行と河岸への氾濫

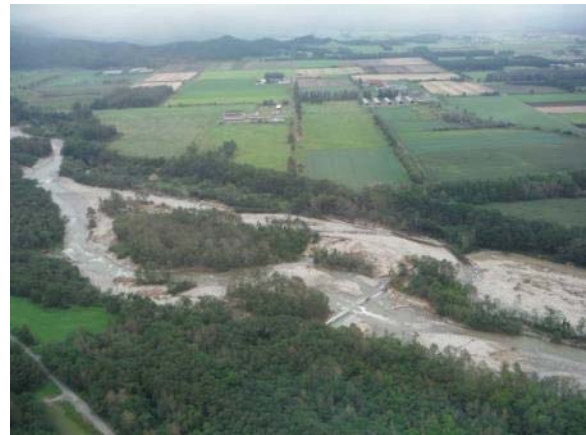
現河床の中洲に繁茂していた樹木の一部は倒され流下したと考えられる一方で、一部は残存している（写真 1-9）。

写真 1-9. 下流部での砂礫堆と中州残存植生

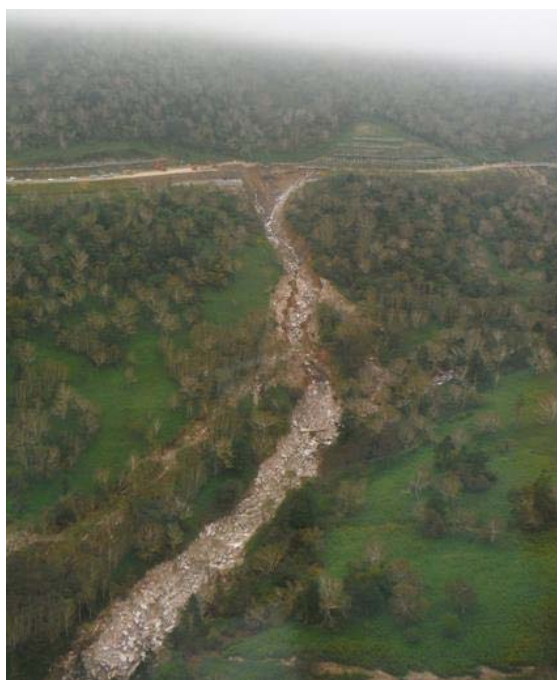
戸蔭別川などと同様に幾つかの大きな支溪流からも複数の土石流が発生しているが、主要なものは、①ペケレベツ川本川（日勝スキー場右溪流側）最上流からのもの、②本川分水嶺から 1km 程度下流に合流する右支溪（国道 274 号崩落部起因；写真 2-1）からのもの、および③日勝スキー場を挟む左支溪からのものの 3 つと見られる（写真 2-2）。

写真 2-1. R274 日勝峠崩落箇所

上記②の土石流は、国道 274 号の路盤を含む脚部の崩壊起因で、流下に伴い溪床・溪岸を侵食して拡大している。

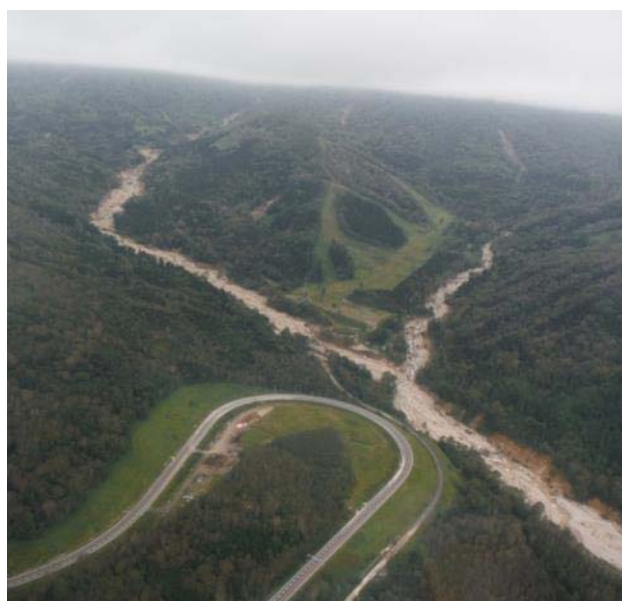
写真 2-2. 日勝スキー場付近（左が本川）

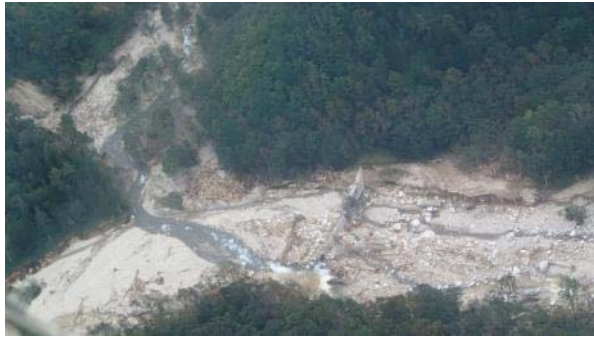
写真 2-3. 第 1 号砂防堰堤

これらの土石流は、日勝スキー場約 1.5 km 下流の谷地形出口付近（扇頂部付近）にあるペケレベツ川第 1 号堰堤（写真 2-3）において捕捉された後（10 万  $\text{m}^3$  以上）、更に下流に流れ込んだと推定され、その約 3.5 km 下流にある第 2 号砂防堰堤までの中

流部では激しい溪岸侵食が見られる（写真 2-4）。しかし第 2 号砂防ダム（写真 2-5）において概ね捕捉・停止された（30 万  $\text{m}^3$  以上）。第 1 号堰堤の堆砂敷き内の最大礫径は 1 ～ 2 m 程度であり、水通し中央部にはローブ状に盛り上がった堆積が見られる。堰堤直下にも同程度の礫径の巨石が堆積しており、魚道が破壊されているが、それよりも下流側は 1 km 程度狭い溪谷状の流路となって、側岸侵食が大きく進行した形跡は見られないことから、土石流形態での移動は第 2 号砂防ダムまでであったと推察される。

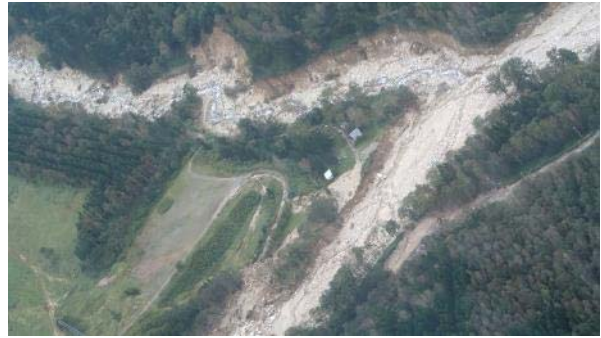
写真 2-4. 中流部の溪岸侵食

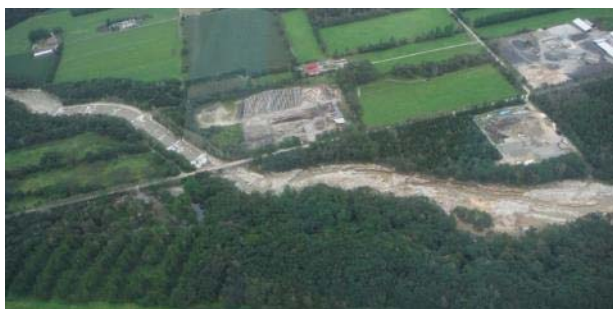
第 2 号砂防ダムから下流 1 km 程度の区間は、護岸と床固工群による溪流保全工が施工されており（写真 2-6）、この区間では殆ど土砂の堆積や側岸侵食は見られず、今回のような大規模出水においても完全に流路が安定していたことが判る。

一方で、この溪流保全工区間の下流側の、河床勾配がもっと緩いはずの河川区間に入ると、河道は第 2 号砂防ダム堆砂敷き上流側と同様の侵食・堆積・蛇行を再度開始している。

写真 2-6. 溪流保全工区間とその下流

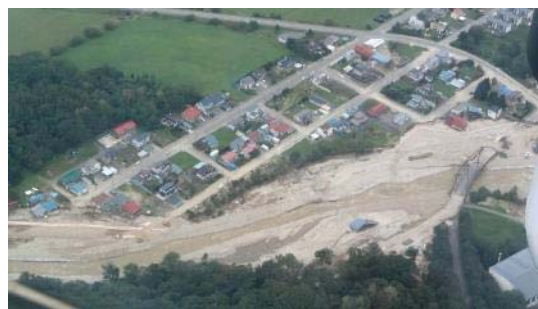
清水町市街においては氾濫により橋梁への被害や家屋の倒壊が見られた（写真 2-7）。

写真 2-7. 清水町市街での氾濫

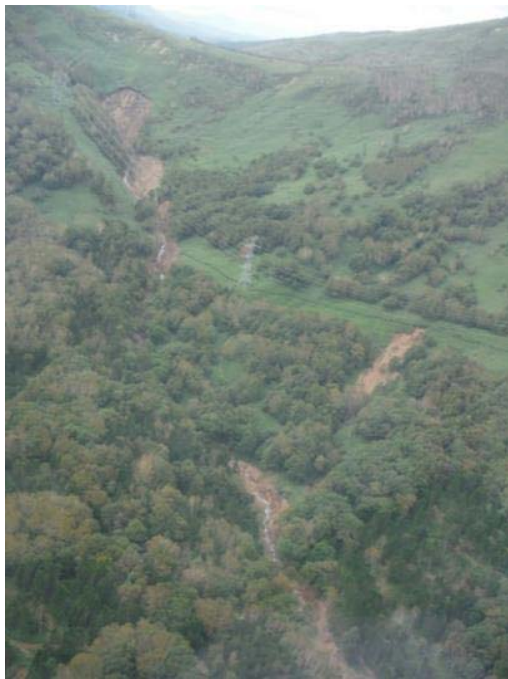
尾根部に近い斜面で 3～4 か所程度の表層崩壊があり（写真 3-1）、これらが土石流ないしは土砂流の発生源となっている。

写真 3-1. 尾根部に近い斜面での崩壊

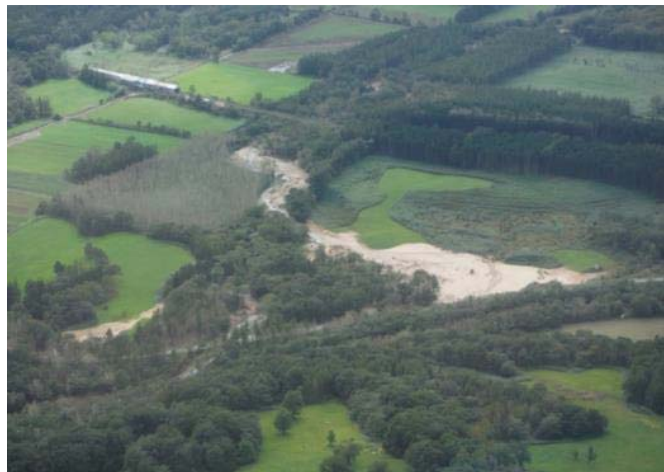
上流部に砂防施設はないが、流下してきた土砂は、西七線等の農道が溪流を渡河する橋の部分などで閉塞し、周辺に土砂を拡散・堆積させている（写真 3-2）。標高 300 m 付近よりも下流の溪流には大量の土砂は供給されていないようである。

写真 3-2. 溪流谷地形出口より下流(橋梁部)での氾濫

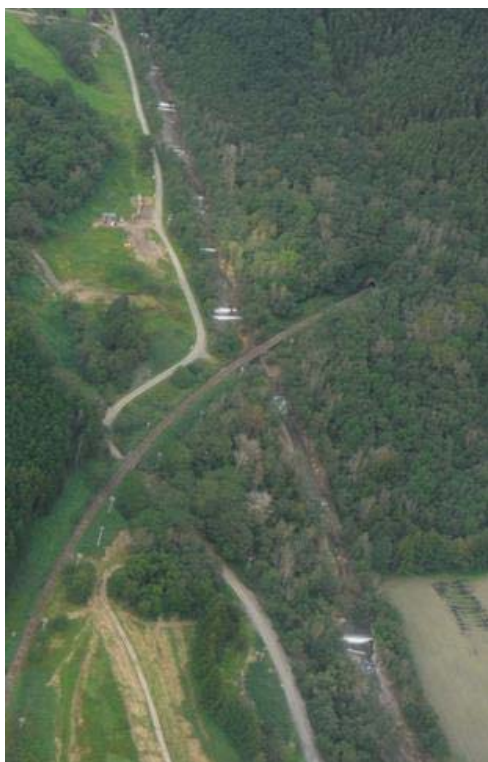
標高 300m 付近から下流、市街地の upstream 付近までは落差工と護岸による溪流保全工が整備されており（写真 3-3）、この区間での被害はほぼ皆無である。

写真 3-3. 落差工と護岸による溪流保全工

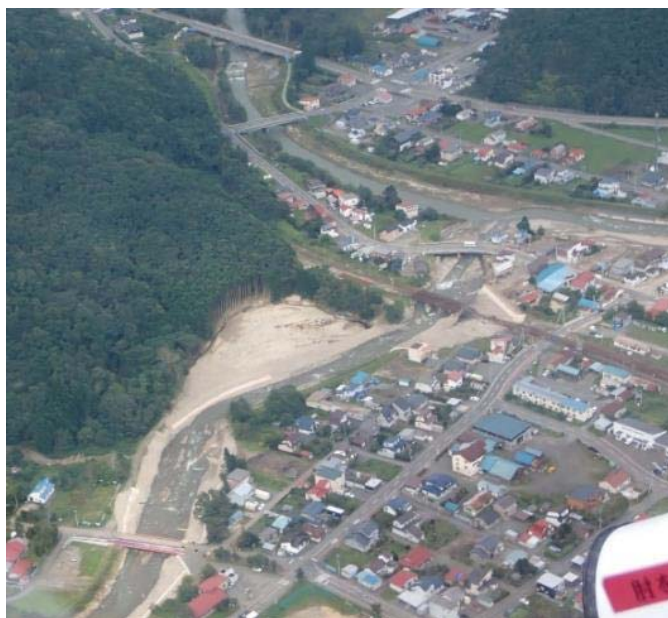
JR 新得駅の北側の橋梁直上流で氾濫が発生しているが（写真 3-4）、これは橋梁部分が狭窄部となっており、ピアも複数入っていたため堰上げ湛水が発生したものであり、その水が橋梁南側の地盤を侵食したものと考えられる。

写真 3-4. 新得駅付近での氾濫
