| Title | 信濃川大河津分水旧可動堰の基礎構造と空洞発生原因の調査 |

# 信濃川大河津分水旧可動堰の基礎構造 と空洞発生原因の調査

## FIELD SURVEY ON FOUNDATION STRUCTURE OF OHKOUZU OLD MOVABLE WEIR AND DISCUSSION ON CAUSING FACTOR OF CAVITY GENERATED BETWEEN FOUNDATION AND GROUND

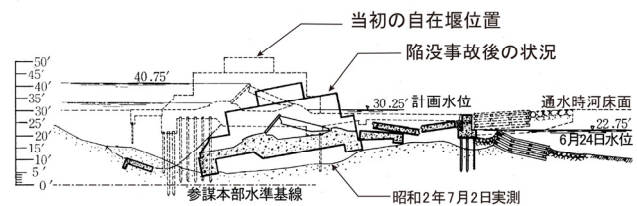
ったピアのうち、はじめに固定堰側の3基が、基礎地盤の洗掘を伴って図-1のように上流側に傾斜する形で陥没した。7月初旬の出水では右岸堤防側の2径間を残してすべて傾斜沈下し、水位調節機能が完全に失われた。岡部三郎<sup>4)</sup>は、供用から数年で分水路の河床低下が急速に進み、事故直前にはゲートを閉じた状態で堰の上流と下流とで計画の2.3倍の水位差が生じていたことが基礎地盤破壊の最大の原因であると論じている。宮本武之輔<sup>5)</sup>も同様に下流部の洗掘が最大の原因と述べており、さらに、止水目的で基礎の上下流端に設置された木矢板はジョイントの隙間から浸透を許容しやすいことと、これを水射工法（ウォータージェット）で打設したこと、また、堰下流部の9 mを超える洗掘深さに対して矢板長が4.5 mしかなかったこと等を浸透による基礎下の砂の移動要因に挙げている。

図-1 自在堰（第7号ピア）陥没当時の状況（大河津分水誌第2集掲載図<sup>2)</sup>に加筆）

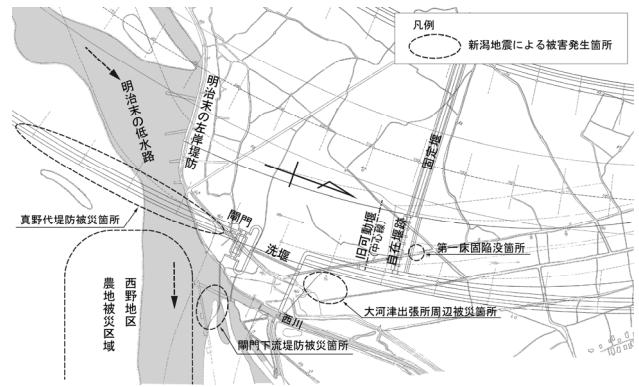
- ・洗堰上流部右岸の真野代堤防における亀裂や沈下、法尻部の噴砂(図-9)
- ・閘門下流部における堤防の法尻部流動
- ・大河津出張所建物の沈下・傾斜
- ・第一床固における一部河床の陥没沈下

写真の状況から、上記のほとんどが液状化に伴う被害であることが確認できた。主な被害箇所を明治末の大河津分水計画平面図(図-8)の中に示す。旧地形と比較すると、堤防等の被害は旧河道内に盛土した領域に対応していることがわかる。出張所建物の地盤は旧河道部ではないが、築堤に隣接する盛土部の可能性が考えられる。

図-8 1964年新潟地震における液状化被害発生箇所(大河津資料館収蔵資料<sup>12)</sup>に加筆)

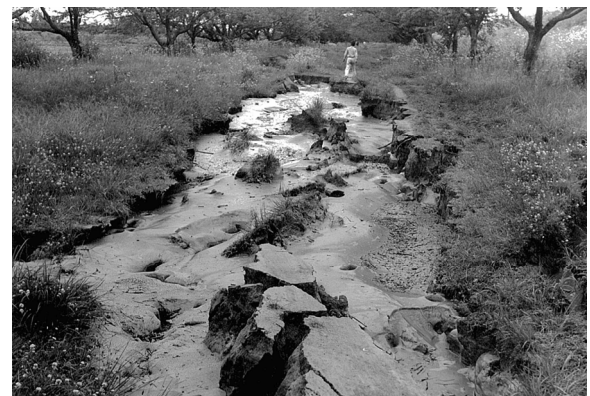
図-9 真野代堤防法尻部の噴砂状況(大河津資料館収蔵写真)

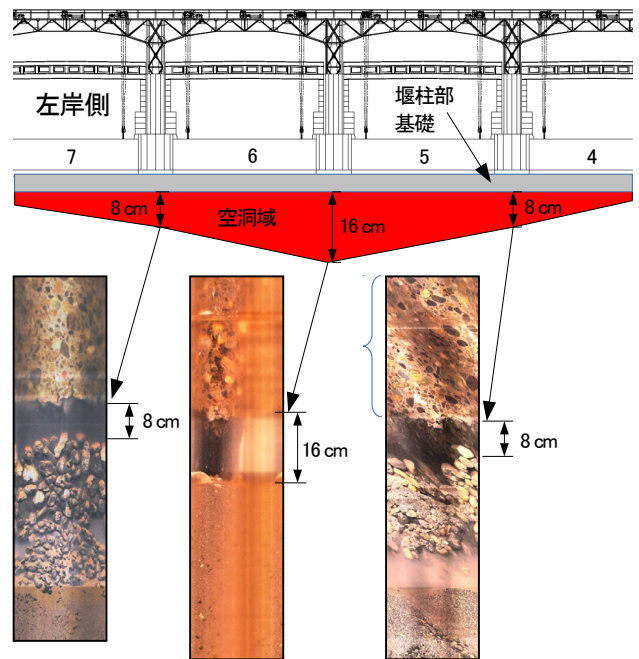
旧可動堰では2002年（平成14年）に国土交通省信濃川河川事務所によって基礎地盤のボーリング調査による空洞分布が確認されており、図-10に調査結果を参考に作成したものを示す。図は左側が河川中央部、右側が右岸堤防を示している。図中のコア写真に示すように、堰の基礎と地盤間に空洞が形成されており、堰柱および基礎には木杭が設置されていることから、上部構造物は木杭に支持される状況である。空洞の発生原因は主に2つ考えられ、1つに浸透流による侵食がある。基礎周りの地盤は動水勾配が最も大きいため、侵食を受ける可能性が高い。もう1つは地震による砂地盤の沈下である。先述のとおり、当該地点は1964年新潟地震、2004年新潟県中越地震および2007年新潟県中越沖地震で被災しており、旧可動堰の周辺でも液状化被害が観察されていることから、液状化による地盤沈下も空洞の発生原因となりうる。

図-10 信濃川河川事務所による旧可動堰の空洞調査

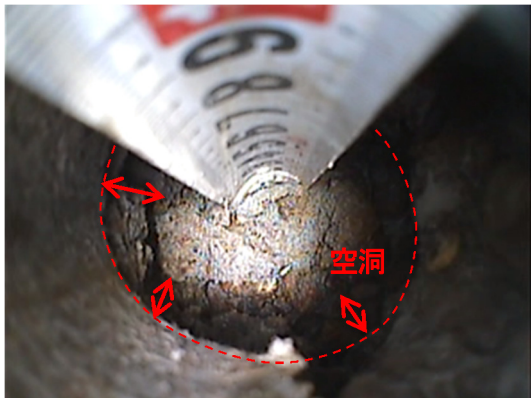
レーダー探査結果の検証のため、コンクリート床板をコア削孔し、CCDカメラで空洞の目視観察を実施した。図-12はその1例である。観察位置は図-11に示すとおり

で、観察結果を表-2に示す。k-2, k-3, k-6はレーダー探査により空洞反応が確認され、目視調査においてもコンクリート床板下部ないし床板内に空洞が確認された。一方、k-4地点はレーダーチャートから空洞が確認できないにもかかわらず、目視調査で空洞が確認される結果となった。k-1地点は約2.5 mのコンクリート床板が撤去されており、床板下部に7 cm程度の空洞が面的に確認された（図-13）。床板上部には鋼板が敷設されているのが確認され、レーダー探査時に確認された強い反射波はこの鋼板が原因と考えられる。

図-12 目視調査の様子

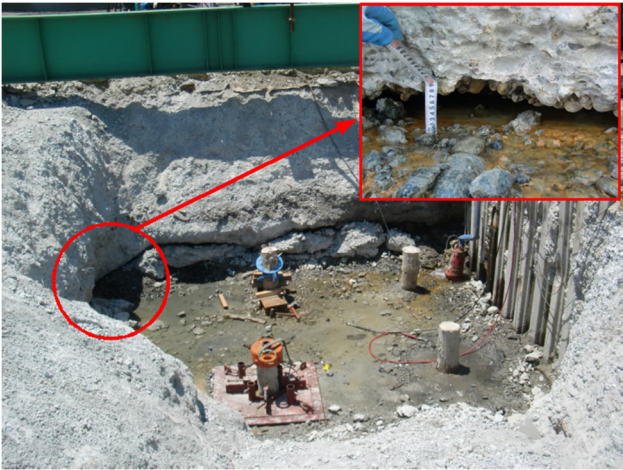
図-13 基礎版下の空洞の様子

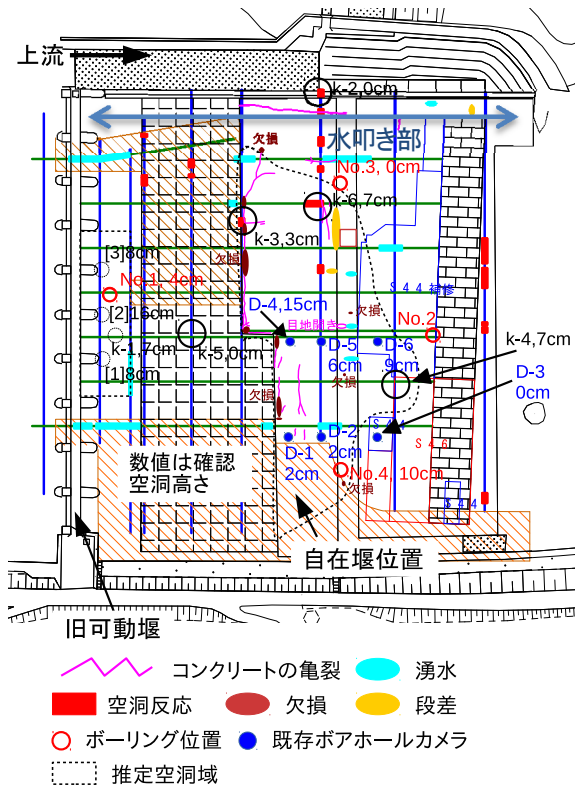
既存の目視調査およびボーリング試験等から得られた空洞状況を表-3に整理する。調査位置に関しては図-14の空洞分布図にまとめて示すが、第1床固の可動堰護床工(突起ブロック)には空洞が比較的に未発達であるのに対して、旧自在堰跡の床固は全体に10 cm前後の空洞がみられる。既存資料の[1]～[3]は図-10に示した旧可動堰基礎版部分のボーリング調査結果であり、やはり全体に10 cm前後の空洞が分布している。これらの調査結果および撤去の際の目視調査に基づき、旧可動堰～第一床固間の空洞分布を図-14に示した。

旧可動堰の基礎部分には6 mの杭が打設され、堰柱基礎部分には12 mの杭が打設されている。一方、第1床固の可動堰護床工には杭支持は行われていない。他方、旧自在堰跡の埋め土部分には杭基礎が比較的密に施工されており、床固でも構造形式は異なる。旧自在堰跡の床固は1971年（昭和46年）にも補修されており、補修理由は明確でないものの、基本的に床固の変状は激しいことが推測される。空洞の発達状況と旧可動堰および床固の施工を比較すると、杭支持または矢板工を実施してい

る箇所では空洞が発達する傾向があり、杭支持を実施していない箇所では空洞の発達が抑えられる傾向が明らかとなった。これは杭支持があると上部構造の荷重は地盤表

面に作用せずに地下に伝達されるために、有効拘束圧が小さいことに起因して、上部構造と地盤間に空洞が発達しやすい素因を有することを示している。

図-14 空洞調査結果

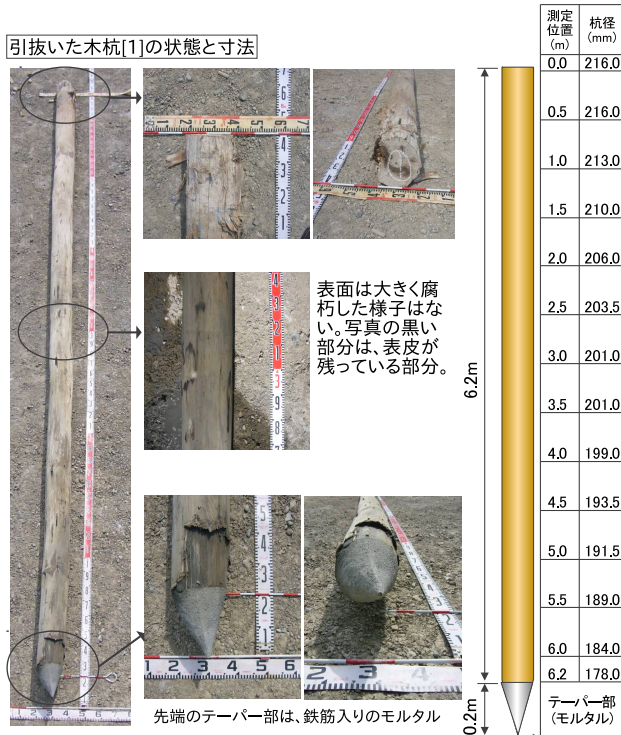
材料試験は、木杭の腐朽具合、密度、強度特性などの物性変化の把握や急速載荷試験結果の整理に必要な物性値を得る目的で、針貫入、密度、縦圧縮など各種試験を実施した。観察結果等を含めて保存用の木杭の様子を図-17に示す。基礎版や敷き均し礫の厚さが 2.8m ほどあり、その下から杭頭となっているため、測定位置に 2.8 m を加えることでボーリングの深さと同様となる。杭先端には鉄筋入りのモルタルによるテーパーが施されている。試験に用いたもう一方の杭もほぼ同様な状況で、杭頭断面および表皮部分に多少の腐朽がみられる程度で、外部から見る限りは非常に健全な状態を保っている。

図-17 引抜き試験後の木杭の状態<sup>1)</sup>

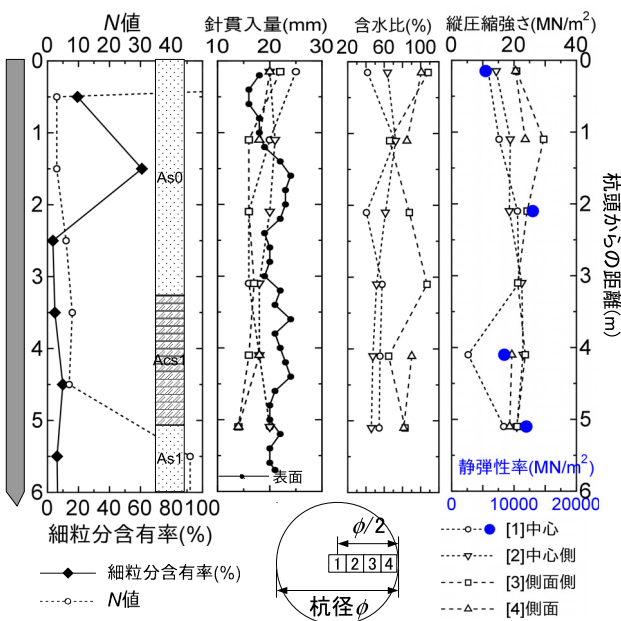
内部の状態を調べるために、木杭を 0.5 m に分割し、更に芯部に向かって四分分割して各種の試験が行われた。針貫入（ピロディン）試験と圧縮強さを地盤構成と共に図-18に示す。杭頭は空洞存在部に当たり、河床に近く、水位変動があるため腐朽しやすい条件が揃っており、表面よりも中心部の針貫入量が大きく、静弾性率が小さいことから、芯部まで腐朽が進行していることが確認された。しかし、新材でも 18mm 程度の貫入<sup>19)</sup>が認められることから杭頭以外は十分健全であることが分かる。

一般的に成長初期の中心側よりも、外側の方が木の密度が高く、含水量は小さくなる傾向があり、本木杭も同様の傾向を示している。このため縦圧縮強さも一般的に芯部で小さくなるが、細粒分の多い地層でもやや低下していることが確認された。杭頭以外の中心部の静弾性率は深さ方向で変化がなく、通常の松材と同様の 10 GPa<sup>19)</sup>を示しており、縦圧縮強さの深さ方向変化も小さいことから、80年を経ても十分に健全であると確認された。

図-18 木杭の健全と調査結果<sup>1)</sup>

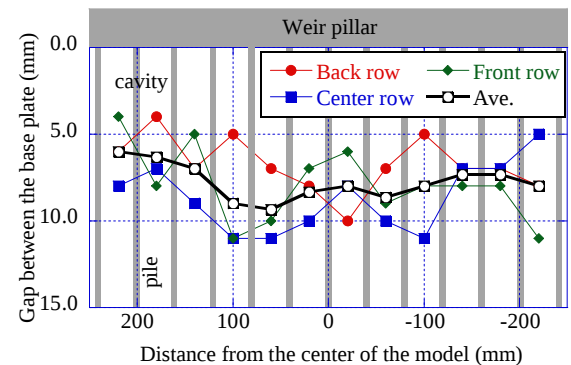
最後に、Case A-3における入力加速度230 Galの実験後に計測した杭間の最終沈下量を前列、中央列、後列の3列に分けて図-28に示す。同図より、堰の沈下量がほとんど生じないCase A-3であっても、ややばらつきはある

ものの堰周辺ならびに直下地盤では杭頭から平均8 mm程度の沈下が発生し、堰直下地盤に空洞化が発生していることがわかる。

図-28 加振終了後に計測した堰柱直下地盤の沈下量分布
