## 災害調査・防災関係機関への技術的な支援

## 平成 28 年熊本地震後の降雨による二次土砂移動と二次土砂災害

Secondary sediment movements and secondary sediment disasters caused by rainfalls  
after the Kumamoto Earthquake in April 2016

## Sediment discharge in the Tokachi region, Hokkaido, caused by Typhoon No. 10 (Lionrock), 2016

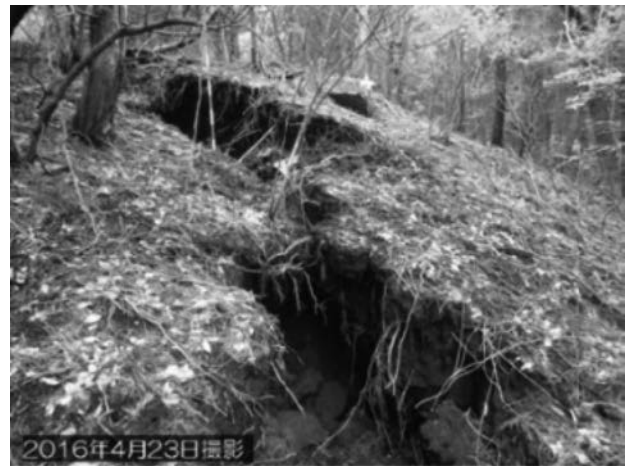
写真-1 地震で生じた亀裂

地震によって崩壊地周辺の斜面には多数の亀裂が生じた（写真-1）。図-4 は、地震で生じた亀裂の降雨後の変化を現地観察に基づいて示したものである。7 月 23 日および 9 月 7～8 日の現地調査によると、尾根や緩斜面の亀裂は、その肩部が侵食や崩落によって丸みをおび、内部に土砂が堆積していた（図-4 a）。地震直後、大規模崩壊地周囲の亀裂から円弧すべりが発生し、数万  $m^3$  規模の崩壊土砂となることが心配されたが、①-③期間の 1,500 mm を超える雨量でも生じなかった。地震による亀裂は、主に表層の黒ボクとローム層に生じ、その下位の溶岩部までは達しなかったと推定され、今後も規模の大きな円弧すべりが発生する可能性は低いと思われる。一方、前節で述べたように、急斜面の遷急線の亀裂付近からは降雨によって表層崩壊が発生していた（図-4 b）。さらに、大規模崩壊地の滑落崖は不安定な状態にあり、滑落崖の小規模な崩落や落石は①-③期間にも発生して

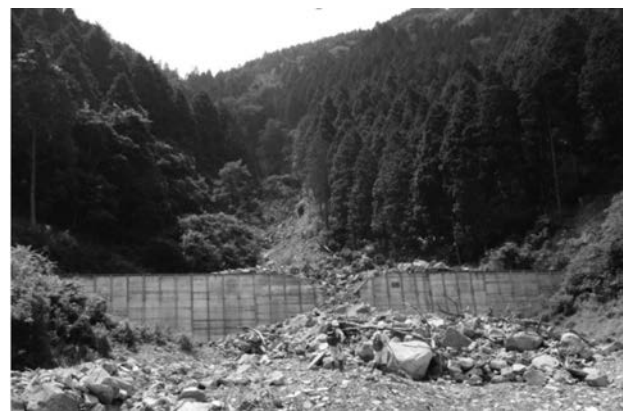
写真-3 最上流の治山ダム堆砂状況（2016年7月23日撮影）

赤瀬川の北側の渓流については、本震直後の空中写真を見ると、上部崩壊地からの土砂は渓流内に停止しており、地震後の降雨によって多量の流水が発生して再移動したと考えられる。二次移動した土砂や流木は、最上流の治山ダムに堆積し、一部は放水路を通過して2段目の治山ダムの堆砂域まで到達した。堆積量は約500m<sup>3</sup>程度である。最上流治山ダムの堆砂勾配は極めて緩く、表層には流木が土砂に埋没せず、横向きに並ぶ形で残存していた（写真-3）。また、治山ダムの放水路には擦痕は見られるものの、エッジの欠落や摩耗などの目立った損傷はないため、土石流形態で流下したとは考えにくい。ただし、2段目の治山ダムの堆砂域には先端に巨礫を含むロープ状堆積物があることから部分的に集合流動形態となったと考える（写真-4）。

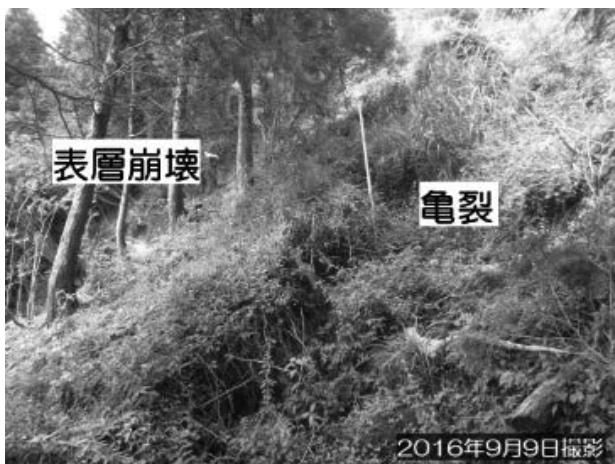
写真-2 赤瀬川谷頭部の表層崩壊と亀裂

赤瀬川については、0次谷の谷頭部の遷急線付近で、小規模な表層崩壊（長さ約50m、幅約10m、平均崩壊深約1m）が発生しており、発生域で約500m<sup>3</sup>、流下域で約1,000m<sup>3</sup>、合計約1,500m<sup>3</sup>程度の生産土砂量と推定される。本震後の空中写真を見ると、谷頭部付近に小崩壊が認められる。谷頭部の遷急線付近には多数の亀裂が見られ、崩壊箇所は0次谷であり今回の豪雨により崩壊が拡大したと考える（写真-2）。今後の豪雨によって、周辺斜面で同程度の崩壊が発生する可能性はあるが、下流に未満砂の鋼製砂防堰堤（捕捉容量約16,000m<sup>3</sup>）が

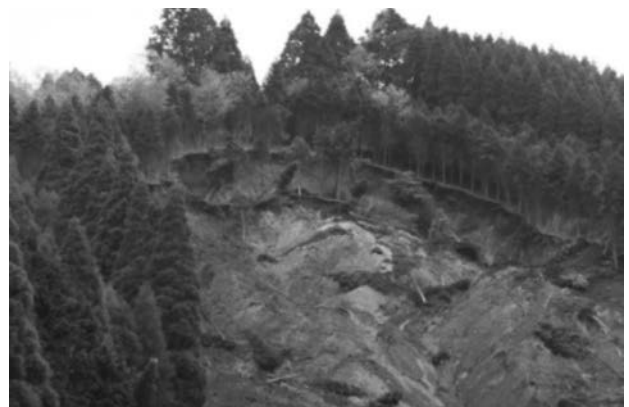
写真-10 火の鳥温泉ログ山荘に被害を出した崩壊  
白っぽい強変質した火山砕屑物が目立つ（2016 年 4 月 23 日撮影）

火の鳥温泉の崩壊地では、本震後に崩壊の上部の移動土塊堆積部にも白っぽい強変質した砕屑物が目立っていた（写真-10）が、7 月の調査時点では白っぽい部分は少なくなっていた。おそらく、6 月の雨を受けて崩壊面上に残っていた移動土塊の一部が流失して、茶褐色の礫混じり砕屑物の面が広がったものと思われる。しかし、色合いの変化を除くと、全体的に、二次移動した土砂量は少ない。二次移動土砂は崩壊下部の堆積部先端付近にダム状に設けられた土嚢パックの上流側ですべて止められる状況にあり、それより下流側すぐのところには人家もないため、人家への二次被害を及ぼすことはないと思われる（写真-11）。また、崩壊地のさらに上側の尾根部周辺に亀裂のみが目立っていたところや林地斜面の中の亀裂等についても、降雨前後で大きな変化はないように思われた。

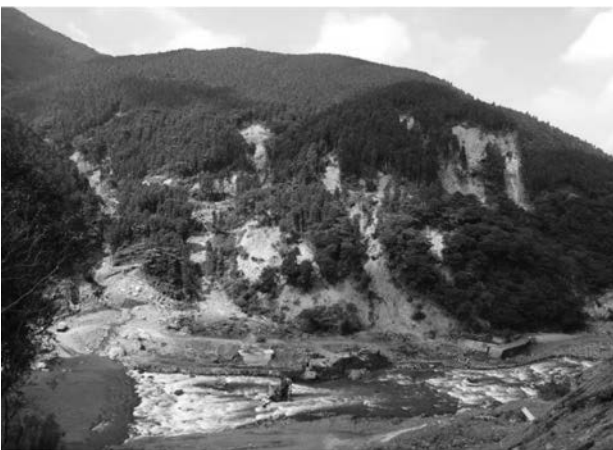
写真-15 立野地区南の白川左岸および斜面の崩壊状況 (2016年7月23日撮影)

写真-15は立野地区南の白川左岸および山腹斜面の2016年7月23日時点の状況である。写真-16は4月16日のGoogle earthの画像である。本震後、右岸の斜面がその上部の台地の一部も含めて崩壊し、土砂が白川の対岸まで達しているが、橋梁の状況を見るとそれほど厚い堆積ではないように見える。左岸の山腹斜面にはこの時点で表層崩壊が発生していることが分かるが、7月23日の写真と比べると、本震後、崩壊が拡大しているように見える。河道堆積土砂は7月23日の時点では見られなかったが、これは工事関係者による除石によるところ

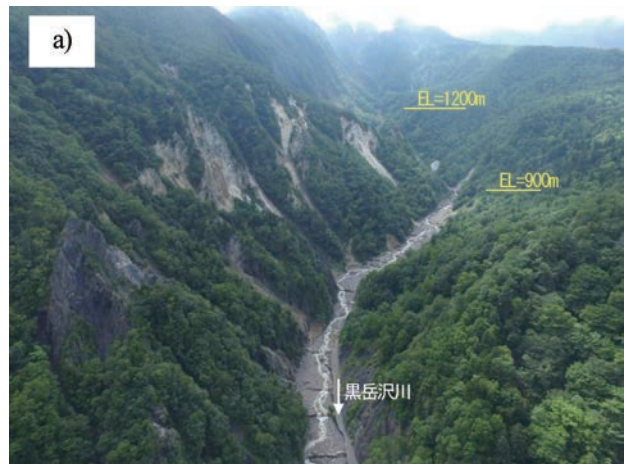
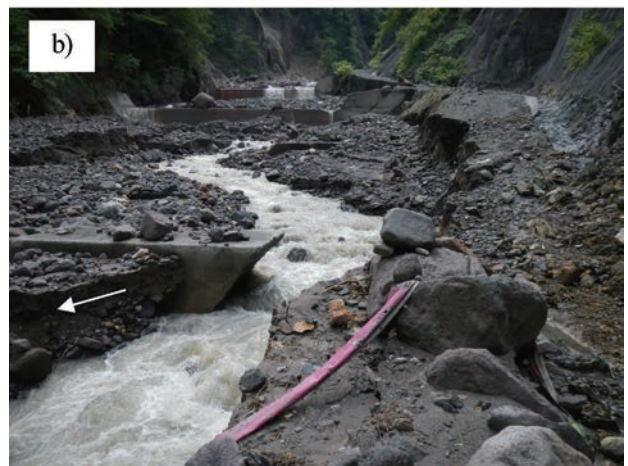
写真-2 黒岳沢川上流部の状況

上流部の状況を写真-2 a) (図-2 中の UAV-1 の位置) に示す。標高 900 m より下流には治山施設群 (床固工群) が連続して配置されており、目立った河床の侵食や堆積は見受けられないが、一部の施設では、袖の破損、側岸の侵食に伴う流路の横抜けが見られる (写真-2 b))。

(a) UAV からの写真 (8/24 撮影), b) は治山施設の損傷 (8/25 撮影)

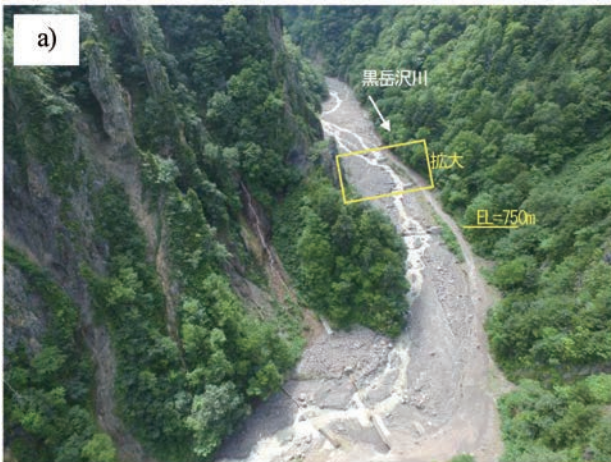
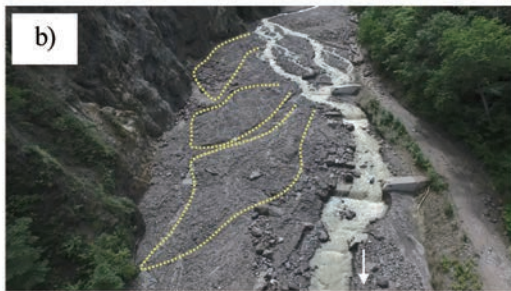
写真-3 黒岳沢川中流部の状況 (8/24 撮影)  
(a) UAV からの写真, b) は拡大写真

中流部の状況を写真-3 a) (図-2 中の UAV-2 の位置) に示す。この付近は河床勾配 1/10 (約 6°) 程度で、河床部は谷幅いっぱいには土石流が流下している状況である。その堆積物を見るとロープ状の礫の堆砂が幾筋も見られるため、複数回の土石流の流下があったと推定される (写真-3 b))。標高約 750 m 付近の床固工を起点に

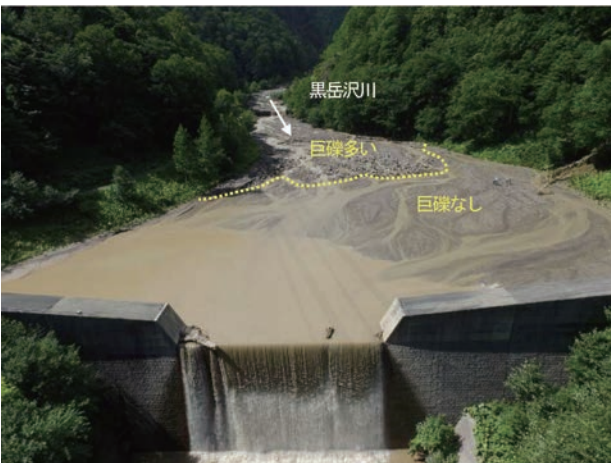
写真-4 黒岳沢川第 1 号えん堤の状況 (8/24 撮影)  
Photo 4 The Kurodakesawagawa No. 1 sabo dam

写真-4 (図-2 中の UAV-3 の位置) に黒岳沢川第 1 号えん堤の状況を示す。平成 25 年度に実施された除石工事により砂防堰堤の底面付近まで空き容量が確保されていたが、台風第 9 号に伴う豪雨による土石流によって

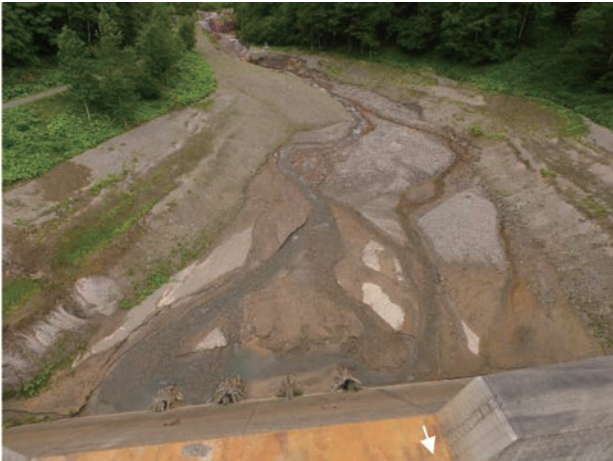
写真-10 土石流発生前の黒岳沢川第1号えん堤  
Photo 10 The Kurodakesawa No.1 sabo dam before the events

写真-10に本土石流発生前（2016年6月24日撮影）の黒岳沢川第1号えん堤の状況を示す。除石工事による空き容量が確保されており、今回の一連の土砂流出によってほぼ満砂に至っており、その堆砂量を推定した。UAVによる空撮画像から Agisoft 社の3D図化ソフトウェアである Photo Scan を用いて堆砂面の標高を測定し、その標高データから10m間隔の横断面図を作成した。横断面図上の堆砂前後の差分面積による平均断面法で堆砂量を推定したところ、約72,000 m<sup>3</sup>となった。図-6に堆砂縦断面図を示し、土石流発生前の2016年6月24日の地盤線と土石流発生後の2016年8月24日の地盤線を表示した。2016年8月18日時点で少なくとも水抜き穴までは堆砂したと推定されることから、その推定堆砂線を破線で示した。

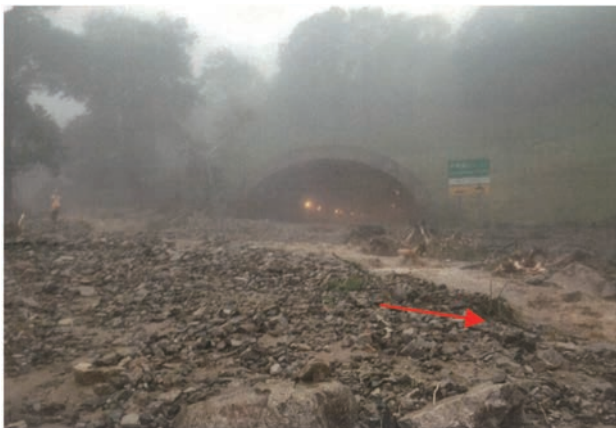
パンケ新得川（流域面積30.9km<sup>2</sup>）の支溪である九号川の上流では土石流が発生し、道東自動車道狩勝第二トンネル東坑口付近およびその下流に土砂が流出した（写真-1）。東日本高速道路株式会社による昼夜連続した土砂除去により、9月1日午前8:00に道東自動車道の通行が再開し、豪雨後、道央と道東を結ぶ唯一の交通路として通行が確保された。九号川を流下した土砂は、パンケ新得川合流点付近に堆積しており（写真-2左）、大半はマサ土で構成されている。一方でパンケ新得川本

写真-1 道東自動車道狩勝第二トンネル東坑口付近における土石流  
(東日本高速道路会社帯広管理事務所提供，图中赤矢印は流向を示す)

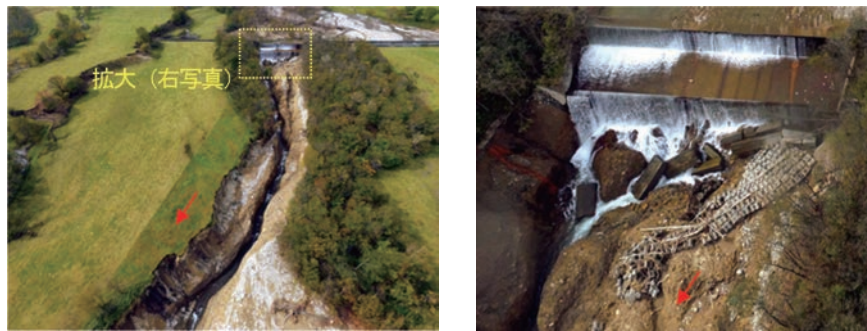
写真-12 3号砂防堰堤損傷状況 (UAV による斜め写真)  
 Photo 12 The damage of No. 3 check dam (Photo taken by UAV)

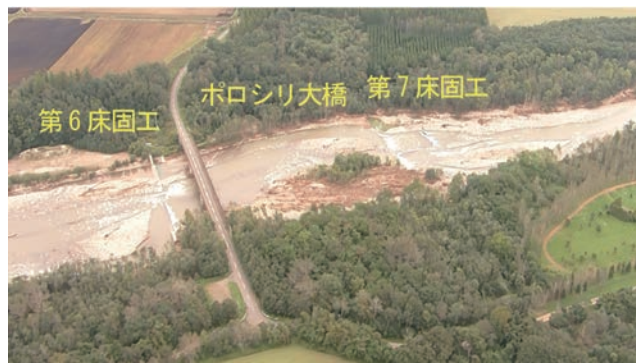
写真-15 戸蔦別川流域での土砂流出

大きな支溪流の沢筋で土石流が発生しており、また戸蔦別川本川に面した斜面からも表層崩壊による土砂供給が多数見られる。特に右支溪のオピリネップ沢およびピリカペタヌ沢は激しく荒廃しており、両沢が戸蔦別川本川に対する主要な土砂供給源であったと推定される。オピリネップ川で発生した土石流は、大量の土砂を戸蔦別川本川に押し出し、直下の治山堰堤を破壊している状況が確認された。側方の支溪から供給された土砂は、戸蔦別川本川に設置された砂防堰堤等によって、その都度捕捉・短期的貯留がなされ、堰堤下流側の側岸侵食は限定的になったと考えられ、砂防設備の機能が十分に発揮されたといえる。

戸蔦別川の中・下流部には、河道の不安定土砂の流出調節のため、北海道開発局により 6.3 km にわたって 15 基の床固工、6 基の帯工が戸蔦別川床固工群として整備されている（例えば、国土交通省北海道開発局帯広開発建設部、2017；吉井ら、1987）。今回の出水により、床固工袖部や前庭部において数か所損傷した箇所があったものの、床固工群全体としての大きく機能を損ねるほどではなかった。戸蔦別川の河道は拡幅と収縮を繰り返しているが、床固工により流路が規制されている（写真-15 右）。

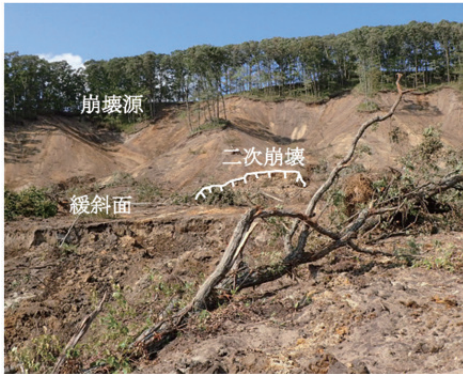
図-17 富里地区の斜面状況  
Fig.17 Slope situation in Tomisato area

崩壊堆積物末端付近では、押し出しに加えて高さ3 m程度の隆起が認められた。ただし、隆起部の上には、崩壊土砂や倒木が堆積しており、吉野地区とは様相が異なっている。また、隆起部前方の厚真川の河岸では、護岸コンクリートブロックにたわみや座屈が確認された。さらに、崩壊地下部の緩斜面には、小規模な二次崩壊が発生していることに加え、遷急線付近に亀裂（幅30 cm、深さ約1.2 m、長さ20 m以上）を確認した。亀裂内の

底部は、地下水のしみ出しにより水が溜まっており、亀裂より下方の斜面からは湧水が認められた。本調査では、復旧工事で堆積域の立ち入りが困難であったこともあり隆起の発生原因は特定できなかったが、頭部側の亀裂と末端側の押し出しや隆起といった地形的要素から、当地区は吉野地区のような崩壊堆積物の横ずれの影響だけでなく、地すべり的な滑動が関与した可能性も考えられる。このため、今後は、より詳細な調査が望まれる。

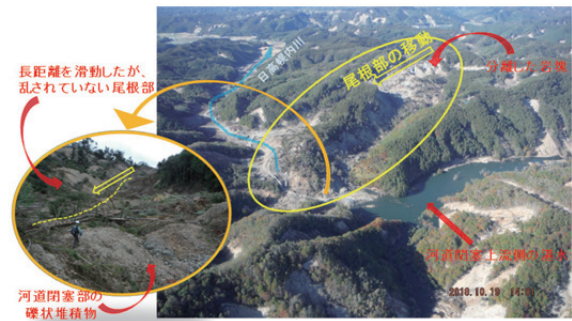
図-24 日高幌内川の河道閉塞状況

今回の地震で発生した土砂移動現象のほとんどは表層崩壊によるものと言ってよいが、厚真川左支川日高幌内川中流部(図-1(b))で発生した大規模地すべりは特筆すべきものであった。図-24 中央の長さ約 850 m、幅約 400 m であった尾根地形部分が 350 m 程度滑動して対岸斜面に衝突して停止し、河道を閉塞している。泥岩・シルト岩を主体とする移動体は地質構造を保つ程度に乱れが小さく、滑落頭部付近には屏風状に岩塊が複数分離して取り残されている。移動体の比高差は 70~80 m 程度で、河道閉塞部は河床との比高差 50 m 程度である。移動体の大部分は基岩が保存されているのに対して、河道閉塞部は衝突の衝撃によるものと考えられるが、20~50 cm 程度の破碎された岩塊が堆積し、その上部は対岸斜面から崩落してきた表層土で覆われていた。
