# 55%Al-Zn 合金めっき鋼板上の欠陥の種類と生成機構

## Kinds of Defect and Mechanism of Formation on the Hot-Dip Galvanized Coating

The defects of the hot-dip galvanized coating found in the course of actual operation were sampled for clarifying the defect formation mechanism. The composition of galvanized coating was 43.4 mass%Zn-55 mass%Al-1.6 mass%Si. In the initial stage and middle stage of operation, five defects were selected from many defects. Observations of optical microscope and SEM, analyses by  $\mu$ -XRF and SEM-EDS were carried out for the surface and the cross section of those defects. The results were summarized and classified into three kinds of formation mechanism as follows:

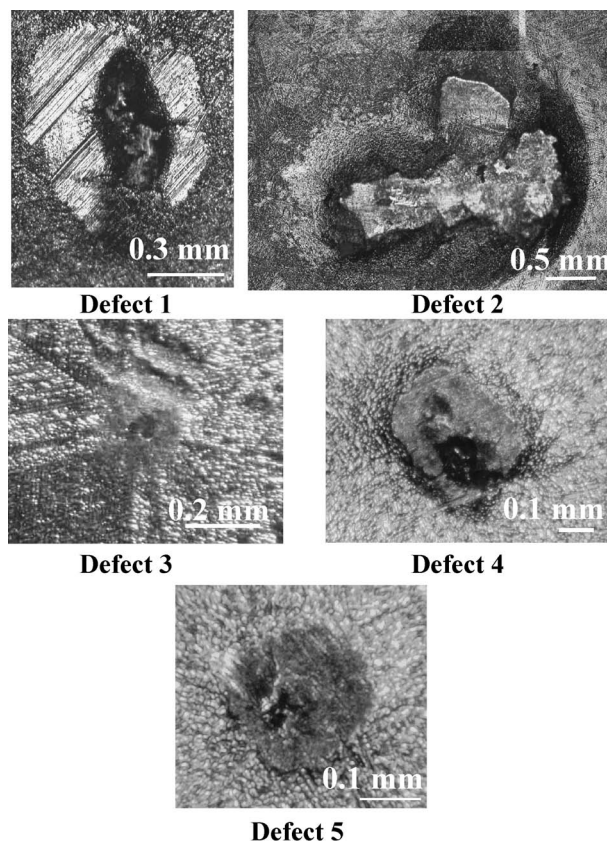
(Middle of operation; Defect 3, Defect 4 and Defect 5) を選んだ。操業初期の欠陥は中期のものよりも大きく、0.7~2.5 mm の直径を持っている。また、これら欠陥表面の特徴としては Defect 1 や Defect 4 のように中心部分に割れ、または窪みのようなものを持つものや、Defect 2 のように明らかに異物が付着したものが見られた。一方、操業中期の欠陥は、比較的小さい (0.2~0.5 mm) が、いずれも突起した形状を持ち、中心部において割れが確認された。

Fig. 2 Outlooks of defects on the hot-dip GL coatings.

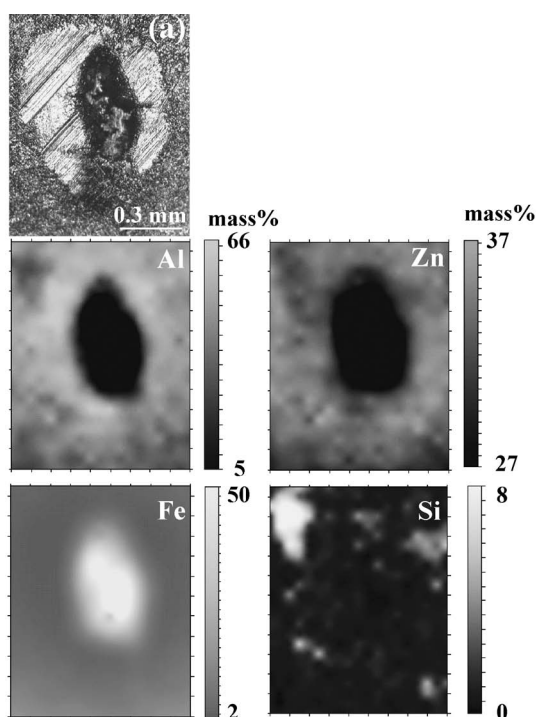
(i) Defect 1: はじめに操業初期において発生した欠陥の表面  $\mu$ -XRF マッピングの結果を Fig. 3 に示す. 欠陥の大きさは周辺部まで含めると 0.7~2.5 mm と非常に大きい. 欠陥生成時に, 原因物質上にめっき合金が盛り上がり生成したため突起した形状となり, 後工程の調質ロールによって圧延された痕跡が観察される (Fig. 3(a)). 欠陥中心部の割れにおいては, 高い濃度の Fe が観察された. また Al, Zn は欠陥周辺の通常の GL めっき領域において観察され, 割れの中にはほとんど存在しないことが分かる. 一方, Si については欠陥周辺において偏析しているものと考えられる. Fig. 4(b) に欠陥上の位置 I ~ II における断面の光学顕微鏡写真を示す. 欠陥内部には空洞が存在していることから, 上述の

Fig. 3 Optical micrograph of Defect 1 (a) and the distribution of elements obtained by  $\mu$ -XRF.

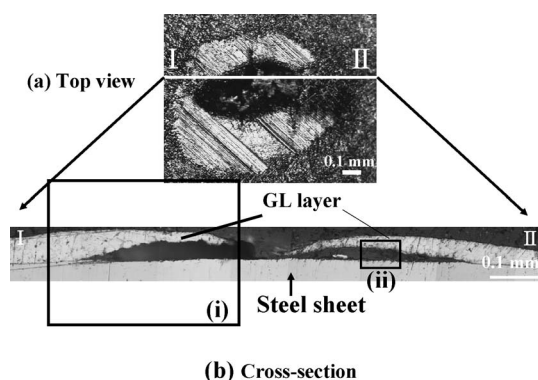
Fig. 4 Top view and cross-section of Defect 1.

$\mu$ -XRF の結果は, 割れの部分において母材の鋼板からの特性 X 線を検出したものと考えられる. また, 表面に現れている穴は極く一部で, 内部にまで空洞が広がっていることが分かる.

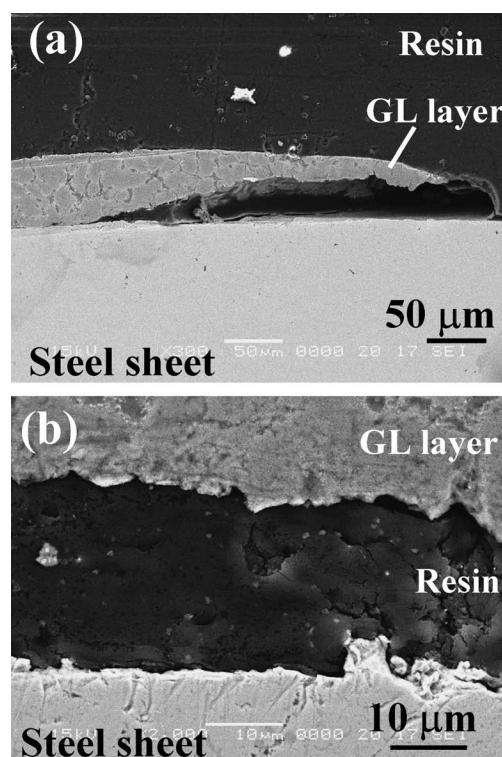
次に, Fig. 4(b)の(i)および(ii)の領域を, SEM によって観察した結果を, それぞれ Fig. 5(a)および(b)に示す. Fig. 5(a)のように欠陥の空洞内部には GL 層が形成されず, 形成時の鋼板と溶融合金との間の濡れ性が著しく悪かったことを示している. また Fig. 5(b)のように, 空洞内部では鋼板表面(界面)が大きく荒れた状態にあった. この荒れた表面において EDS 元素マッピング分析の結果を Fig. 6 に示す. 本元素マッピングにおいては, 元素濃度が高い領域を白色, 元素濃度が低い領域を黒色で表している. 問題となる鋼板表面では, 通常一定の厚さで形成される Fe-Al 系合金層が, 所々で途切れた不完全な状態で形成されていたことが明らかとなった. これは溶融めっき前の還元工程において, 鋼板表面の酸化皮膜が一部未還元となり, その未還元部分で合金層が正常に形成されなかったものと考えられる. さらに, Si が鋼板の粒界に沿って拡散した様子が観察された. これは, Fe-Al 合金層が出来なかった結果であると考えられる. また, GL 層側に Fe が濃化した部分があり, その一部は, Si の分布と一致する. これは, 合金層形成の極く初期の段階で, Fe-Al 系合金層が均一に生成しなかったために, Fe がめっき層中へ拡散し Fe-Al-Si 系の合金を生成したものと考えられる. Fig. 7 に比較として, 欠陥の無い典型的なめっき層の断面の EDS 分析結果を示す. Si は, 1~2  $\mu$ m 厚さの Fe-Al 合金層に主に存在し, 3 元系の合金を作っている. このように健全な合金層が先に形成された場合には, 鋼材の鉄は, め

Fig. 5 SEM images of Defect 1. (a) Magnified area at Fig. 4 (i), (b) Magnified area at Fig. 4 (ii).

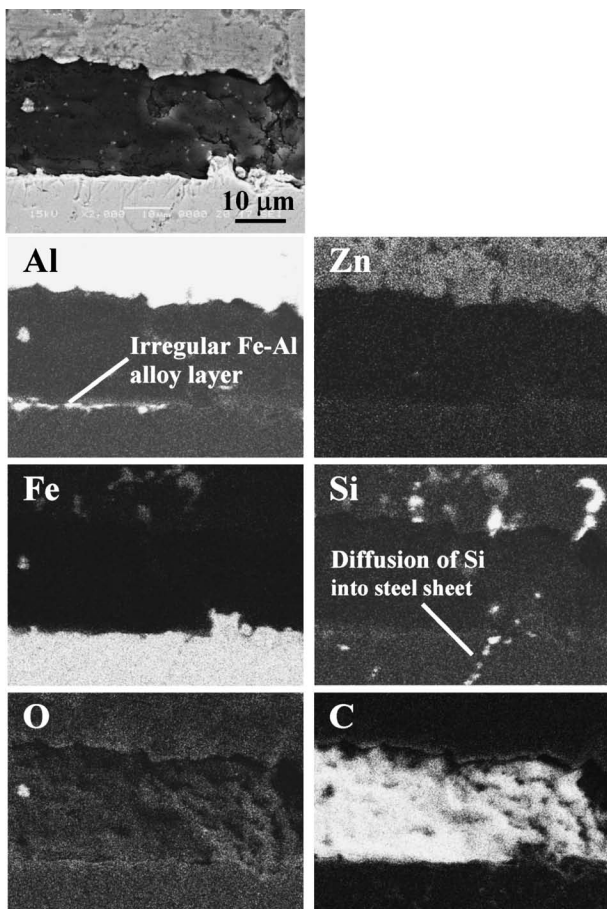
Fig. 6 EDS mapping of Defect 1.

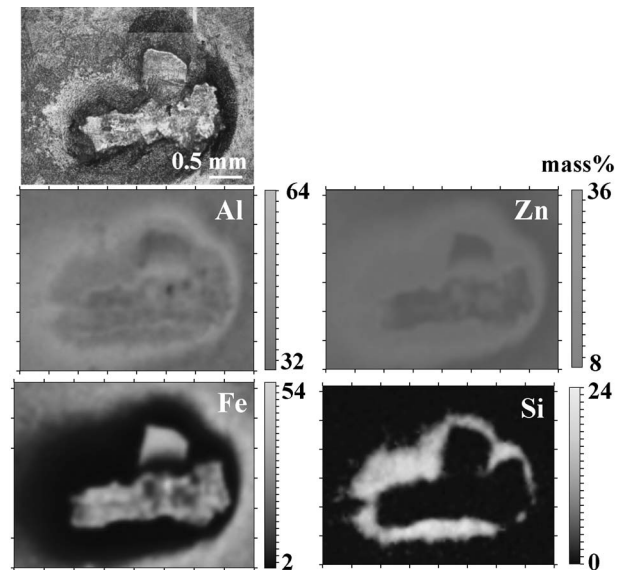
(2) Defect 2: 表面の $\mu$ -XRF マッピングの結果を Fig. 8 に示す。欠陥中心部の領域では高濃度の Fe と Al が存在し、光学顕微鏡写真と合わせて考えると緻密な Fe-Al 系金属間化合物であると考えられる。また欠陥の周辺部分において Si が見られるが、これは Al-Fe 系金属間化合物と Si の相互作用が強いために、溶融合金中の Si が濃縮したものと推察される。次に Defect 2 の断面の光学顕微鏡写真および $\mu$ -XRF マッピングの結果を Fig. 9 に示す。断面写真は Fig. 9(a)における位置 I ~ II で欠陥を切断したものである。Fig. 9(b) I の方向にある欠陥は、板状 Fe-Al 合金と考えられ

Fig. 8  $\mu$ -XRF mapping of Defect 2.

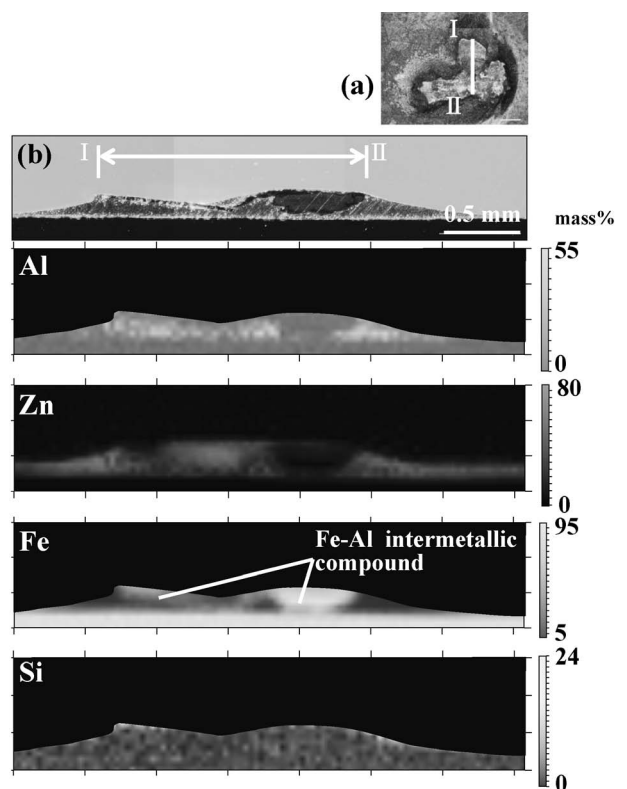
っき層の上部に付着するように存在する。一方、II の方向にある欠陥は塊状の Fe-Al 系金属間化合物である。また、Fig. 8 で観察された、欠陥の周りの Si の濃化は、極く薄い表面層の領域であると思われる。これらのことから、この欠陥 Defect 2 は、溶融めっき浴中で、鋼板表面にある程度めっき層が形成された後に、Fe-Al 系ドロスが付着したものと推察される。

Fig. 9  $\mu$ -XRF mapping of cross-section of Defect 2.

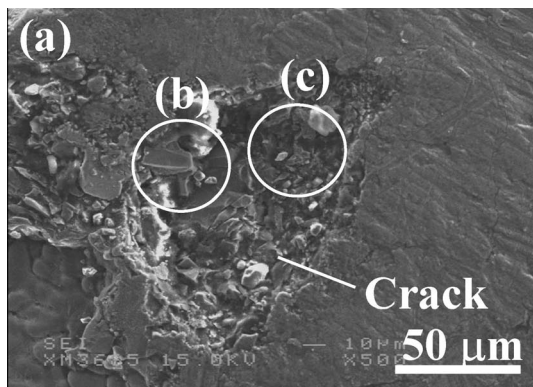
(3) Defect 3 : Fig. 10 は, Fig. 2 の Defect 3 の中心の小さな割れを SEM によって観察した結果である. 割れの内部には, 複数の粒子が混在する複雑な構造となっていることが分かる. その中でも (b) の領域において見られるように矩形状のファセットを持った粒が多く存在している領域, (c) の領域のように, 不定形の粒子が混在する領域が観察される. これらの領域を, EDS 分析した結果を Fig. 11 および Fig. 12 にそれぞれ示す. Fig. 11 において, ファセットを持った粒子は Al, Fe および少量の Si が検出されたことから Fe-Al-(Si) 系金属間化合物であると考えられる. また周辺部に比較的高い濃度の酸素が観察されることから, 何らかの酸化

Fig. 10 SEM image of Defect 3.

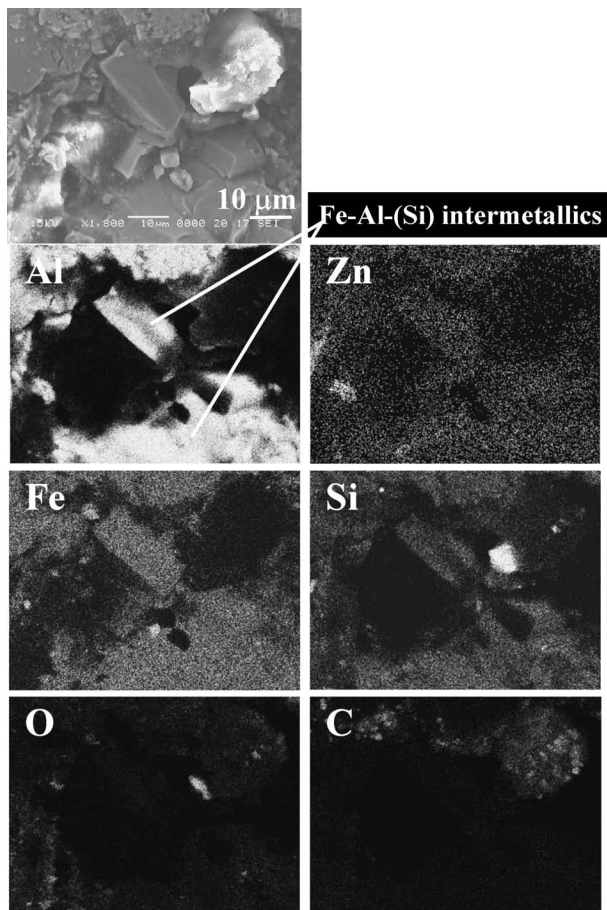
Fig. 11 EDS mapping at Fig. 10(b) of Defect 3.

物が存在するものと思われるが明確には分からなかった. カーボンの濃化した領域も存在するが, 種々の可能性(煤のような炭素の集合体, 有機物系ダストが浴中で炭化したものなど)を考慮した結果, 試料埋め込み用の樹脂が研磨中に付着した可能性がある(研磨後はアセトンで超音波洗浄をしているが完全には取れない場合がある). 一方, Fig. 12 において  $\text{Al}_2\text{O}_3$ , 酸化鉄( $\text{Fe}_2\text{O}_3$ ,  $\text{Fe}_3\text{O}_4$ ,  $\text{Fe}_2\text{O}$ ),  $\text{CaO}$ ,  $\text{SiO}_2$  など種々の酸化物粒子が存在することが明らかとなった. 以上のことから, この欠陥は溶融めっき中に, 存在していた Fe-Al-(Si) 系の金属間化合物(ドロソ)と不純物として存在する各種酸化金属の凝集物がめっき層に取り込まれることで形成されたものと考えられる. このような凝集物は, 脆いため, 後工程の調質ロールの荷重によって簡単に破壊され, 割れが生じたものと予想される.

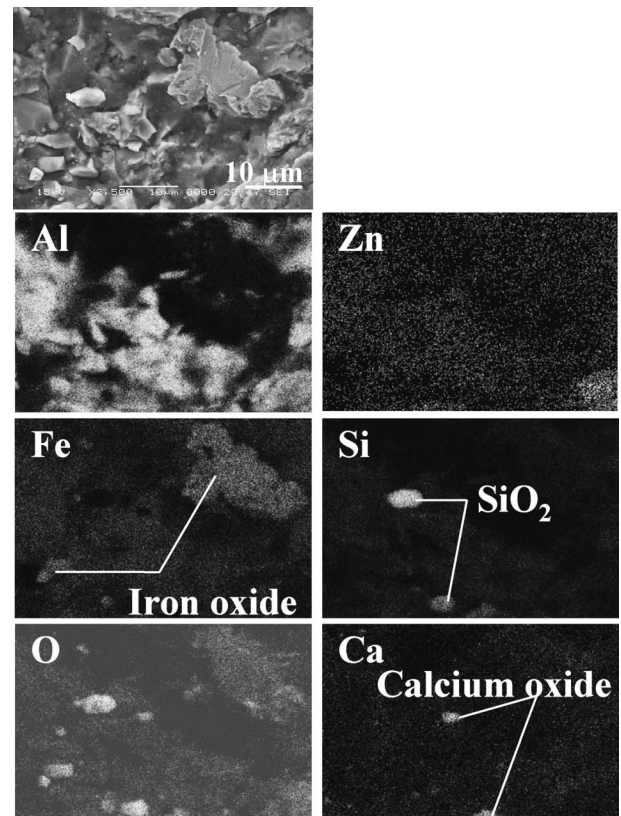
Fig. 12 EDS mapping at Fig. 10(c) of Defect 3.

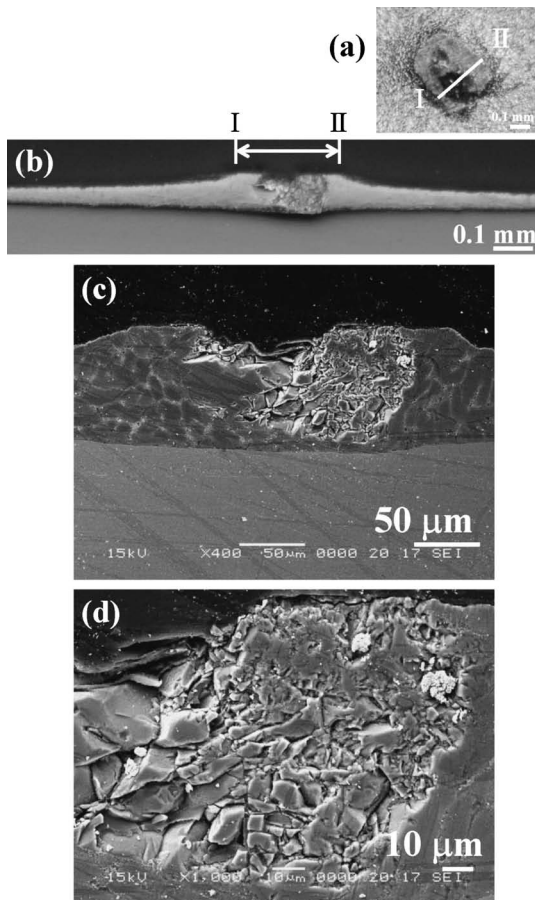
(4) Defect 4 : Fig. 13 (a), (b) に欠陥の上面および断面(位置 I ~ II)の光学顕微鏡写真を示す. めっき層内部には欠陥原因物質が包まれた状態になっており, 割れの部分は, 付着した不純物そのものの割れであると考えられる. この部分を拡大した Fig. 13 (c) および (d) を見ると, 欠陥部分は, 脆性体の集合体であり, めっき層内において, 鋼材と欠陥との間に合金層がすでに存在していることから, めっき層生成後に浴内に浮遊するドロソが付着したものと推測される. Fig. 14 に示した EDS 分析の結果から Defect 3 と同様に欠陥原因物質は Fe-Al-(Si) 系金属間化合物であることが確認された. また, 酸化物の共存は, ある程度あると考えられたが, 明確には判断できなかった. 欠陥物質として付着した Fe-Al-(Si) 系金属間化合物は, 付着当初は, 一つの緻密な粒子

であったと予想される (Fig. 9 (b) Defect 2). しかし, Defect 4 の場合は, めっき後の調質ロールの荷重によって, 破壊され, Fig. 13(c) のような破砕された粒子の集合と

Fig. 13 Macro- and microscopic observations of Defect 4.

なったものと思われる. 以上より, Defect 4 は, Defect 2 にも近い生成機構により発生した欠陥であり, その後破砕されて, 表面に割れが生じたものと考えられる.

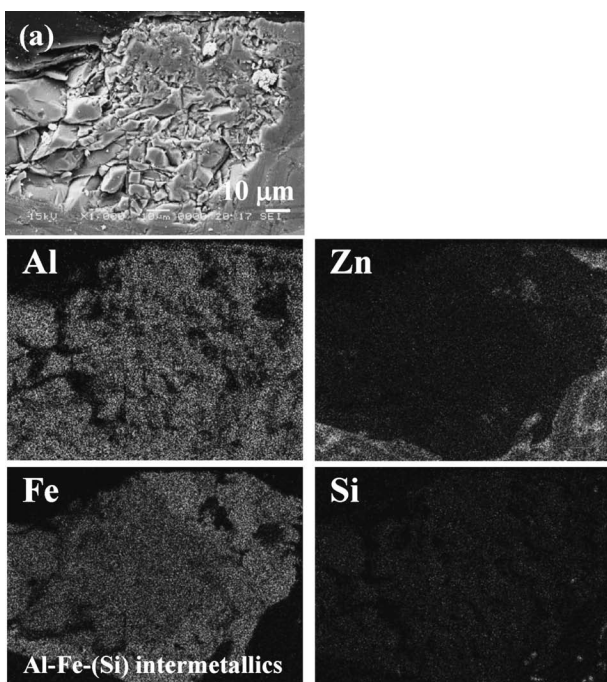
Fig. 14 EDS mapping of the cross section of Defect 4.

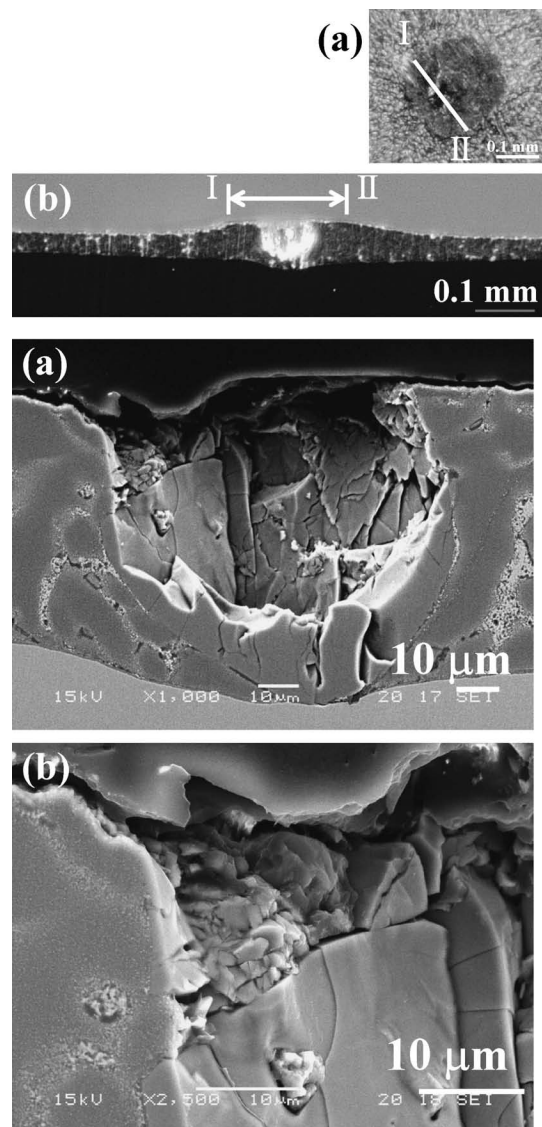
(5) Defect 5 : Fig. 15 に, 欠陥 Defect 5 の断面のマクロ写真と SEM による観察結果を示す. Defect 4 と同様に脆い粒子がめっき層の中に取り込まれた状態になっている. 欠陥部の鋼材表面が陥没していることから Defect 5 は, 非常に硬い粒子であることが推察される. 欠陥中心部で大きく欠落した部分があるが, これも脆い性質によるものと考えられ, 樹脂が浸透していないことから研磨中に欠落したものと思われる. Fig. 16 にこの欠陥の EDS 分析の結果を示す. 欠陥の大部分は Fe-Al-(Si) 系金属間化合物であり, 少量の  $\text{SiO}_2$  が, 緻密な Fe-Al-(Si) 系金属間化合物の表面の一部に存在することも確認された. このことから Defect 5 は, Defect 3 および Defect 4 と同様に, 作業中期において, めっき浴中に生成した Fe-Al-(Si) 系の金属間化合物を中心に, 他の酸化物などの凝集物と一緒に取り込まれた欠陥であると推察される.

Fig. 15 Macro- and microscopic observations of Defect 5.

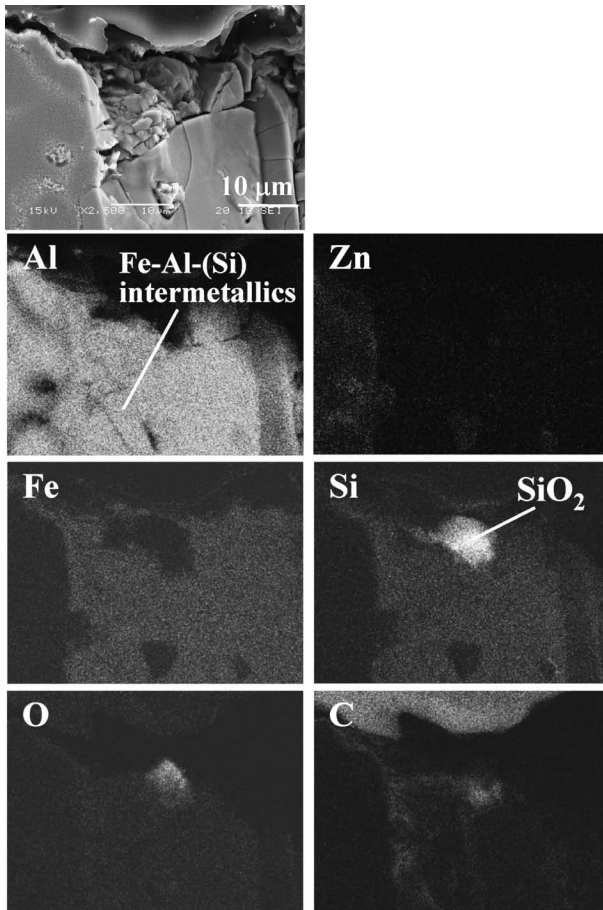
Fig. 16 SEM and EDS mapping of Defect 5.

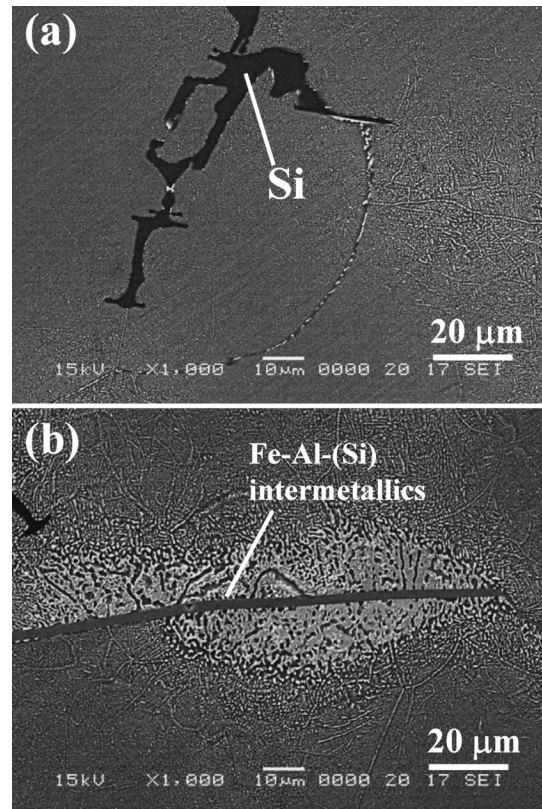
Fig. 17(a)は Ingot 中の Si の偏析した部分を示している。ごく微量ではあったがこのような Si の濃化した部分は、Ingot の中に比較的多く観察出来たが、GL 鋼板のめっき層の欠陥中に発見される Si は全て Fe-Al 金属間化合物に取り込まれた形のものであったので、これらは、溶解中に浴中に溶け込むものと考えられる。

また Fig. 17(b)のような板状組織が存在することが分かった。板状組織の大きさは幅が約 5 μm、長さが 100~200 μm である。EDS 元素分析結果からこの組織は Fe-Al-(Si) 系の金属間化合物であると考えられる。板状組織の周りの白っぽく見える場所は、Zn リッチ相であり、Al が板状組織中に濃化したため、その周りに Zn リッチ相が生成したものであると思われる。操業後期の浴中にこの形態の板状析出物が多く、めっき層中において類似の板状組織が見られる。この板状組織の厚さは、Ingot 中に見られるものよりめっき層中に見られるもので増加していた。これらのことから、この板状組織は、原料である ingot に起源を持つ析出物が、操業中に浴中で成長し、めっき層に取り込まれた欠陥であると考えられる。

Fig. 17 SEM observation of Ingot. (a) Si segregation, (b) Plate type Fe-Al-Si intermetallics.

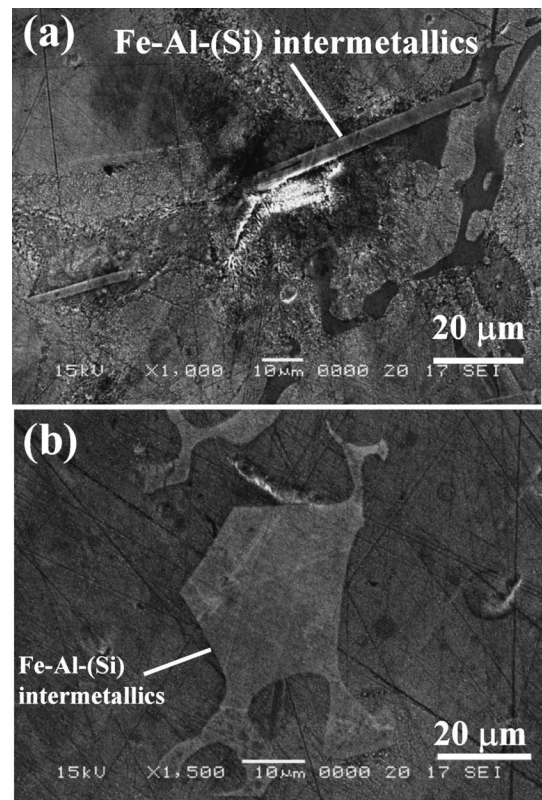
Fig. 18 SEM image of dross found in pot during operation. (a) Plate type Fe-Al-(Si) intermetallics, (b) Irregular type Fe-Al-(Si) intermetallics.

次に、操業中 pot から採取しためっき浴試料の分析結果について示す。Fig. 18(a)のように、Ingot において観察された板状組織の存在が確認された。EDS 分析の結果から Ingot と同様に Fe-Al-(Si)系金属間化合物である。しかしながらその大きさについては、幅が約  $8\text{ }\mu\text{m}$  と Ingot より若干厚く、めっき浴中での板状化合物の成長を示唆している。またさらに、Ingot においては見られなかった Fig. 18(b)のような不定形化合物も観察された。化合物の直径は  $100\sim 150\text{ }\mu\text{m}$  程度である。EDS 分析の結果(図は省略)、この不定形化合物も同様に Fe-Al-(Si)系金属間化合物であることが分かった。

しかし、この不定形化合物の方が板状化合物よりも Al の濃度が低いため、これらの化合物はそれぞれ組成の違う Fe-Al-(Si)系金属間化合物であると予想される(紙面の関係で、板状組織と不定形化合物の分析結果を省略した)。この不定形化合物は Ingot では見られなかったことから、操業中に鋼板などから溶出した Fe とめっき浴合金が反応して形成されたものと推察される。つまり不定形化合物は操業時間が長くなるほど成長・増加するので、操業中後期の欠陥生成の主要な要因になると考えられる。

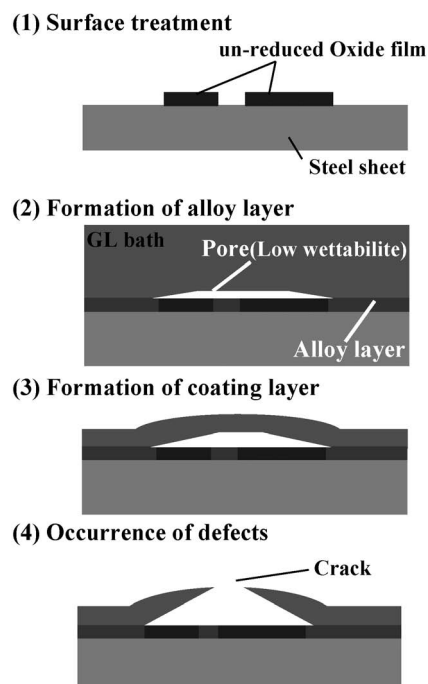
本機構は、Fig. 19 に示す生成機構で、Defect 1 が該当する。

(1) 鋼板表面の還元処理の段階において、還元不良が一部に生じ、鋼板表面に酸化皮膜が残存する。

(2) 溶融めっき浴中で正常に還元処理された表面では Fe-Al 合金層が形成されるが、未還元部分における酸化被膜のため界面に合金層は形成されず、さらにめっき合金と酸化被膜の間の濡れ性が悪いため、空隙が出来てしまう。

(3) 鋼板表面全体にめっき層が形成されるが、未還元部分の上部はめっき層が形成されないため空洞となり、その部分だけ盛り上がる。

(4) 溶融めっき処理後工程で、飛び出た空洞部分がロールによる荷重を受けることで割れが生じ、欠陥が表面に現れる。

Fig. 19 Mechanism of formation of defect originated from a residual oxide film (Defect 1).

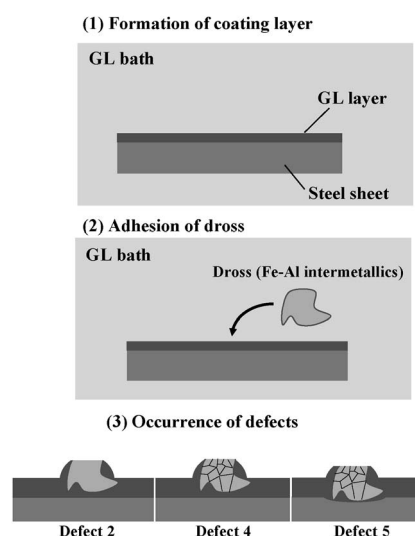
Fig. 20 に示す生成機構で、Defect 2 および Defect 4 が該当するが、Defect 5 も少量の酸化物が付着しているものの基本的にはこれに近い。その生成機構は比較的単純で、次のような過程を経るものと考えられる。

(1) 溶融めっき浴中で、鋼板表面にある程度めっき層が形成される。

(2) ドロス(Fe-Al-(Si)系金属間化合物)が、めっき層に付着する。これは、操業初期の不安定な対流により底から舞い上がったドロス(Fe-Al-(Si)系金属間化合物)、または浴内流動によって移動しながら成長しているドロスがめっき層

Fig. 20 Mechanism of formation of defect originated from dross (Defect 2, 4, 5).

(3) ドロス付着部は、飛び出ているため、その後の調質ロールによる荷重で表面が圧縮され、欠陥が生成する。この時、受ける荷重とドロスの強度によって、Defect 2, Defect 4, Defect 5 のような欠陥の外見上の違いが生じる。

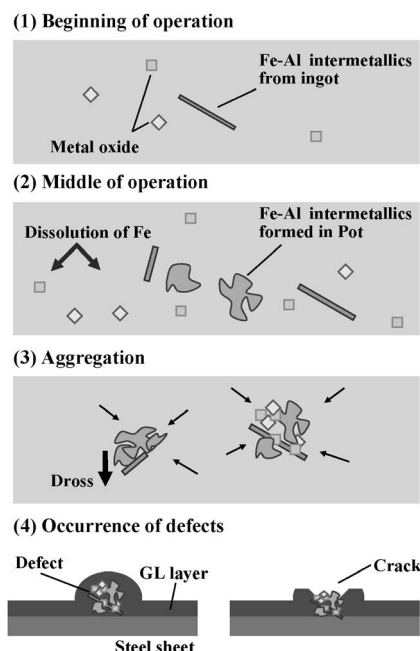
Fig. 21 に示す生成機構で Defect 3 が最もこの機構に合致する欠陥であるが、上述のように Defect 5 も少量の酸化物粒子が観察されたことから、この機構にも分類されるものと思われる。

(1) 操業初期のめっき浴内においては、極く少量の板状化合物(Fe-Al-(Si)系金属間化合物)と酸化金属( $\text{Al}_2\text{O}_3$ ,  $\text{CaO}$ ,

Fig. 21 Mechanism of formation of defect originated from aggregation of impurities in the pot (Defect 3).

(2) 操業時間の増加とともに鋼板や浴中機器からの Fe の溶出が生じる。溶出した Fe は、めっき浴合金と反応して不定形化合物 (Al-Fe-(Si) 系金属間化合物) を形成する。また、元から存在した板状組織もめっき浴合金と反応して成長すると考えられる。

(3) 生産が更に続くときと浴中の不定形化合物が成長するため、酸化金属と不定形化合物および板状化合物が凝集を開始する。これら凝集体は、酸化金属を含むため密度が低く、浴内を浮遊した状態にあると推察される。また酸化金属を含まない凝集体は、密度が高く沈殿してドロスを形成すると考えられる。

(4) 浴内を浮遊する凝集体がめっき層に取り込まれる。その後ロールによる荷重によって、硬く脆い凝集体は割れが生じ欠陥が生成する。
