Title	硫化水素による汚水管路腐食についての調査事例報告
Author(s)	藤嶋, 正紀; 青木, 敏文; 多胡, 克彦 他
Description	第2回衛生工学シンポジウム (平成6年11月10日 (木) -11日 (金) 北海道大学学術交流会館) . 7 測定・評価 . P7-6
Citation	衛生工学シンポジウム論文集, 2, 284-289
Issue Date	1994-11-01
Doc URL	https://hdl.handle.net/2115/7629
Type	departmental bulletin paper
File Information	2-7-6_p284-289.pdf

硫化水素による污水管路腐食についての調査事例報告

北海道開発コンサルタント(株) 藤嶋正紀 青木敏文
北海道阿寒町 多胡克彦 竺土栄作

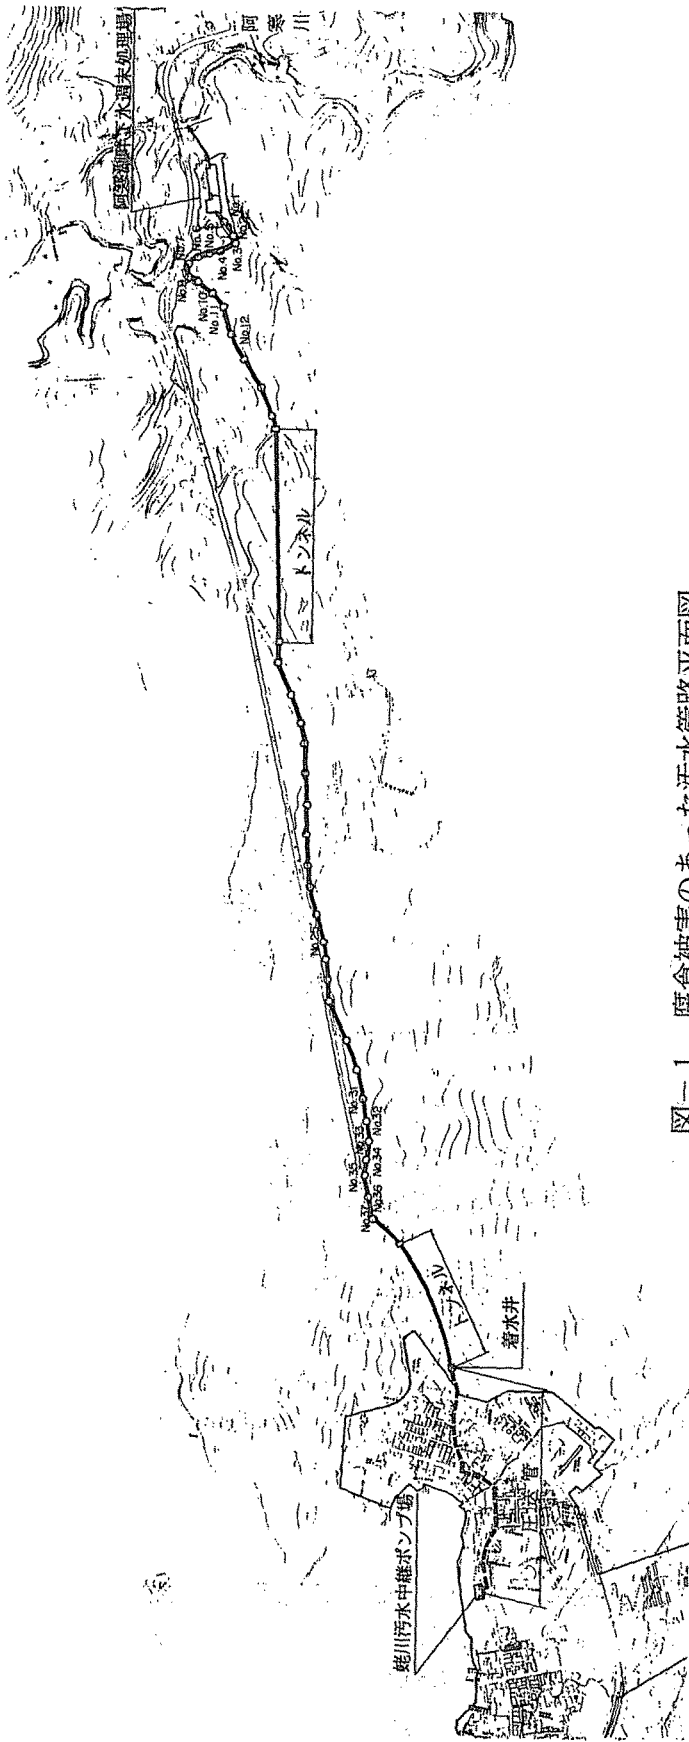
図-1 腐食被害のあった污水管路平面図

阿寒湖畔処理区では、発生する汚水および温泉排水を阿寒湖に流入させないために、姥川汚水中継ポンプ場にてポンプ圧送し、その後自然流下により阿寒湖畔下水終末処理場まで運び、高級処理後、阿寒川へ放流している。今回腐食被害が発生したのは、処理区域内の汚水管路ではなく、姥川汚水中継ポンプ場～阿寒湖畔下水終末処理場までの汚水管路であり、図-1および写真-1～2に示すとおりである。

姥川汚水中継ポンプ場への流入管およびポンプ場のポンプ井壁面ともにコンクリート腐食を生じている様子はなかった。特に、ポンプ場はホテル街の中心に位置していることから脱臭のため水路部分の換気を行っており、機器、カバー等の腐食も少なかった。それに対し、ポンプに圧送後は着水井No.Aおよびトンネル部より下流の管底に段差のある区間ほど腐食が進行していた。

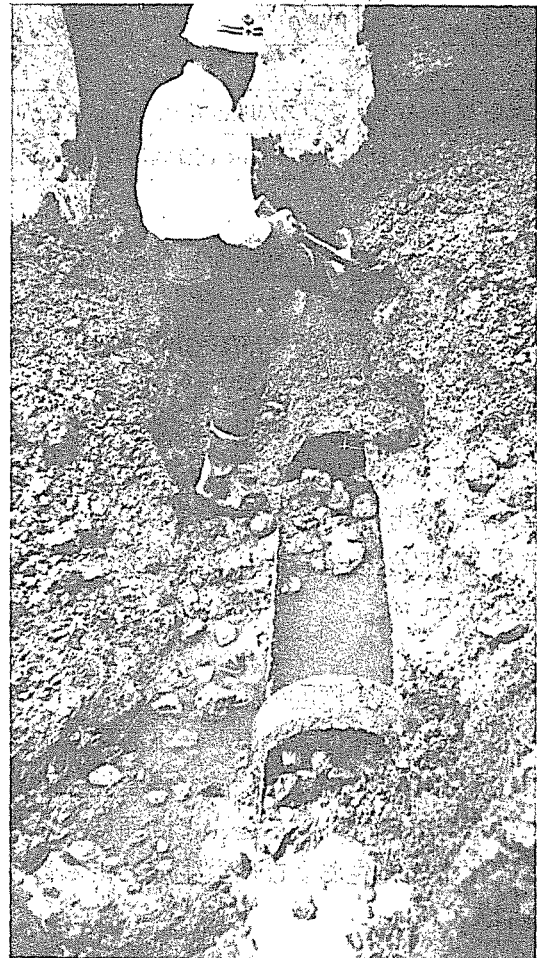
そのような中、平成3年10月18日偶然の地震発生とともに、突然污水が湖畔終末処理場に流入してこなくなり、阿寒町で原因を調査した結果、污水管が陥没していたことが判明した。当社は、緊急の事後対策と原因の把握および污水管路の補修について協力する機会を得たが、積雪寒冷地の北海道でも腐食は起こるのだと再認識させられた。今後の下水道施設の設計、維持管理の参考とするため、事例報告することとした。

写真-1 陥没した污水管路の復旧作業状況

被害のあった管路施設を目視およびカメラで検査し、表-4よりランク分けし、補修工事を行った結果を表-5に整理した。AもしくはBにランクされたヶ所を中心に耐蝕性があるとされている塩ビ管に布設替するか既設管の強度を補強する必要のあるヶ所は鞘管工法を採用して補修を行っている。

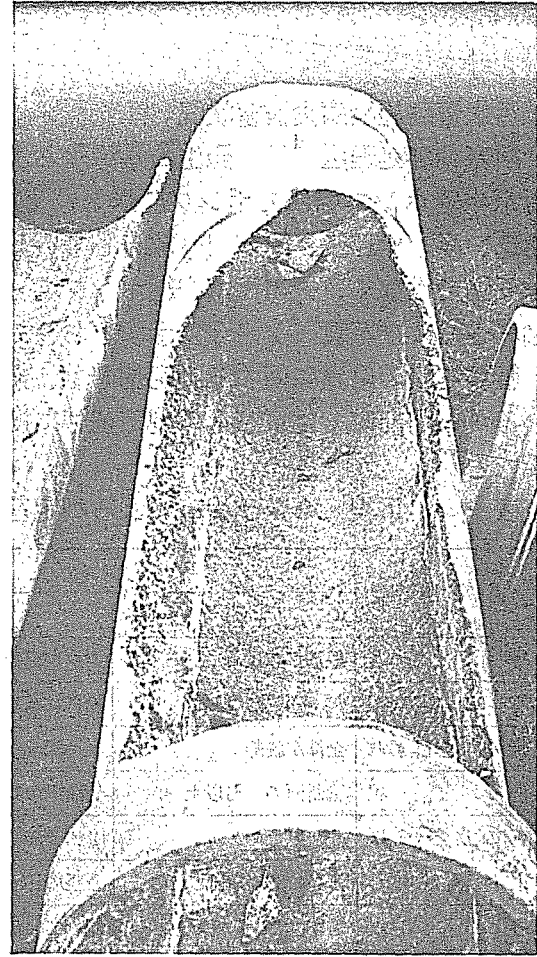
写真-2 污水管路の腐食状況

このような調査・研究結果と写真-1~2に示した污水管路腐食事例とが極めて類似していることから以下のような調査を行った。

以上より、当地区の汚水管路腐食原因は、圧送管内および汚水管路内の沈澱堆積物による下水の嫌気化に伴うH₂Sの発生および管路内気相での硫酸化によるコンクリートの腐食と推定した。更に、当区間では、人孔鉄蓋の穴が少なく、換気が十分でない。特に、旧国道に布設しているため、維持管理が十分ではなく、秋は落葉、冬期は雪の下に埋もれてしまい密閉状態となったことが拍車をかけたものと考えている。

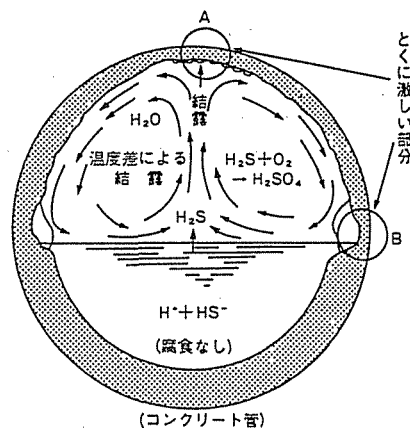
図-2 管路腐食機構図

- ・ 下水中（嫌気性条件下、硫酸塩還元細菌）
 $SO_4^{2-} + 5H_2 \rightarrow H_2S \uparrow + 4H_2O + 2e^-$
- ・ 気相中（好気性条件下、硫黄酸化細菌）
 $H_2S + 2O_2 \rightarrow H_2SO_4$
- ・ セメント内の成分と反応

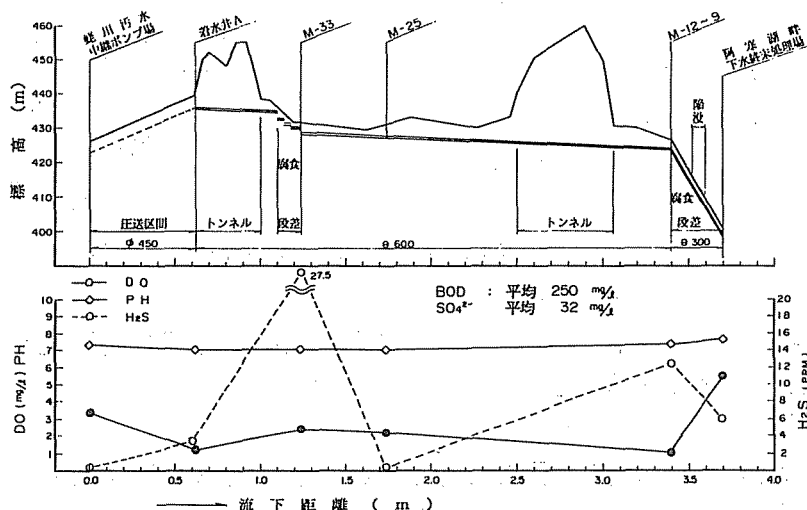
図-3 汚水管路の縦断図と水質の変化

- (5) 蛭川ポンプ場~着水井までの縦断的な水質調査の結果、圧送区間でDOが減少し、H₂Sが高くなっていた。調査当時は、ほぼ24時間運転となっており、一定量圧送が可能なAM 9:30~10:30の間に3回測定し平均値を採用した。
