阪神・淡路大震災における水道構造物の被害と解析

眞柄泰基、伊藤雅喜（国立公衆衛生院 水道工学部）、榊信昭（国際水道コンサルタント）

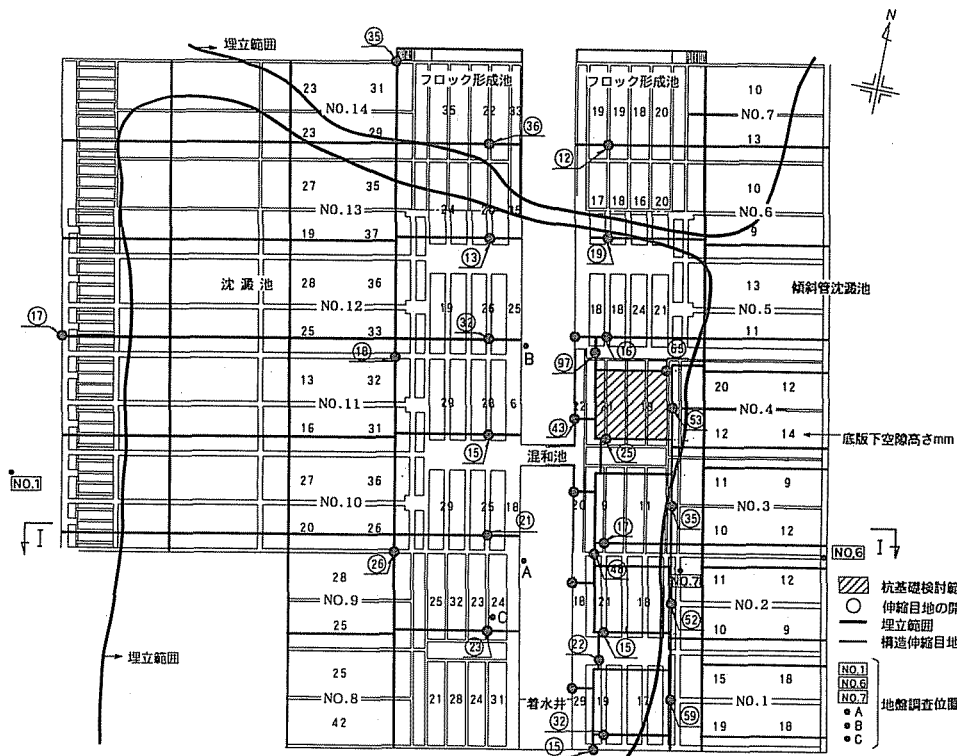
図2. 埋立範囲と伸縮目地の開き (猪名川浄水場)

ここでは、対象浄水施設の池構造の規模が大きく、被害も比較的大きかった猪名川浄水場の埋立地盤の液状化とブロック形成池の杭基礎 (RC φ 300) の検討を行った。猪名川浄水場の着水井～沈澱池 (S38, 44) の埋立範囲、目地、目地の開き、底板下空隙高さなどを図2に示す。

猪名川浄水場の埋立地盤（図2のA, Bの地点）の液状化の可能性を検討した。土質定数は現地の地盤調査による（表3）ものを用い、液状化の判定は道路橋示方書の方法¹⁾によった。地盤の動的せん断強度比はN値などにより、地震時せん断応力比は地盤の地震応答解析によりそれぞれ算定した。地震応答解析は重複反射理論による解析プログラムSHAKEを用いて行った。入力地震動は、総合技術研究所（図1）の深さ24.9mの東西方向成分の加速度波形²⁾（最大加速度239ガル）³⁾を、深さ9mの位置を基盤として、その位置に最大値を400ガルに引きのぼした波形（図3）を入力した。これは、猪名川浄水場から約3km離れたその波形の観測位置の地盤の地震応答解析では、深さ10mで約400ガルの応答となっているためである⁴⁾。

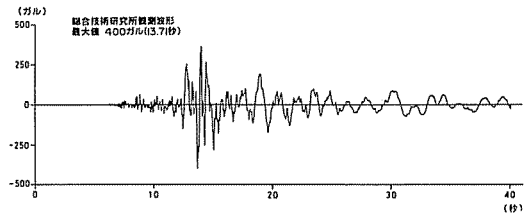
図3. 入力加速度波形
(猪名川浄水場液状化判定)

液状化の判定結果を表3に示す。同表には参考として、地表面での設計水平震度 $k_s=0.2$ （標準設計水平震度 $k_{s0}=0.15$ ）として求めた地震時せん断応力比を用いた場合も示している。埋立地盤では液状化に対する抵抗率 F_L が1.0以下となり、液状化したとの判定となった。
