5-1

阪神・淡路大震災における水道の被害と復旧

伊藤 雅喜, 眞柄 泰基 (国立公衆衛生院 水道工学部)

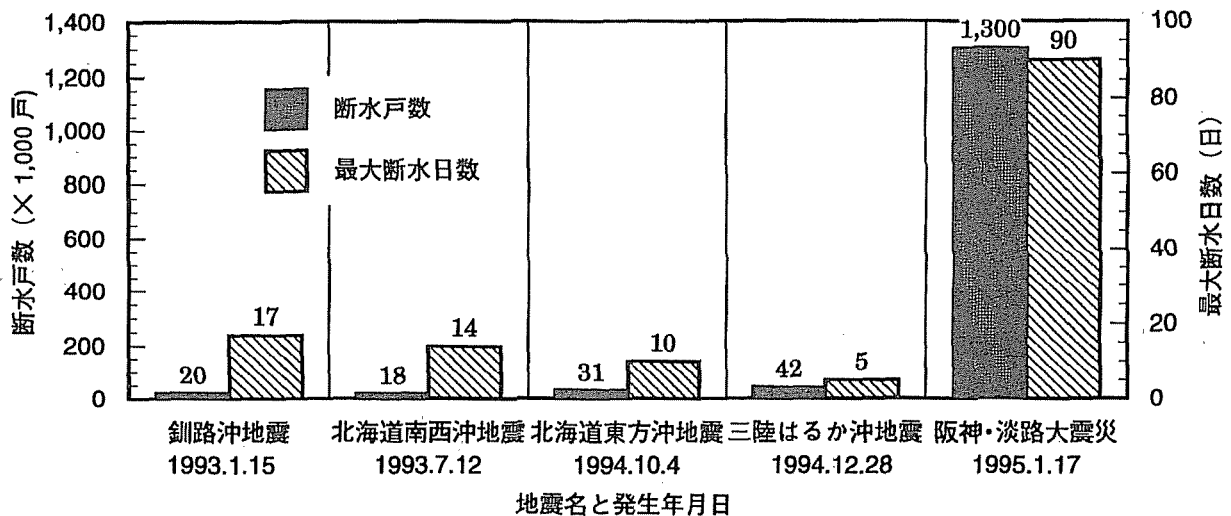
図-1 大規模地震による水道の断水状況の比較

このような中で1995年1月17日に発生した阪神・淡路大震災はかつてないほどの被害を引き起した。水道施設も甚大な被害を被り、都市のライフラインとしての重要性を再認識させるものとなった。図-1に示すように過去3年間に発生した地震と比べるとその影響範囲、回復までの時間共に他の地震をはるかに超えるものとなっている。特に今回の地震は関西の人口密集地に震源を持つ地震であったため過去に類をみない被害を引き起こした。

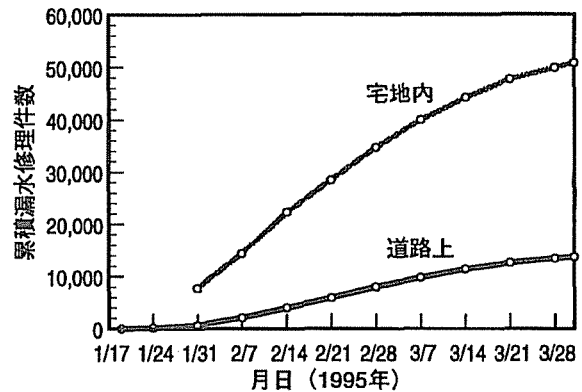
図-2 漏水修理件数の推移

神戸市は3月末の集計では図-2に示すように道路上の漏水が13,785件であるのに対し、宅地内漏水は50,828件となっている。表-1には口径別の被害状況をまとめてある。神戸市の配水管はダクタイル鋳鉄管のメカニカル継手が86.2%になっており、このうち脱離防止型のS、SⅡ型継手は全

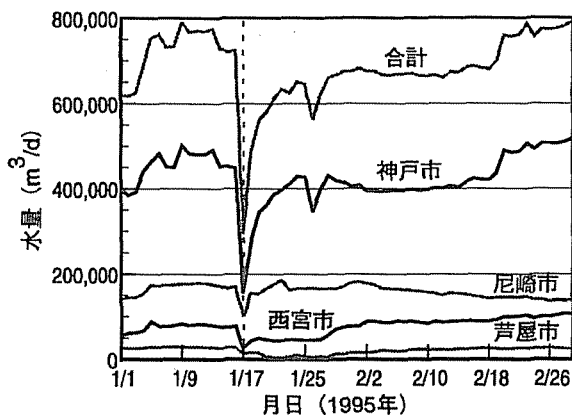
図-3 阪神水道企業団4市供給量

このほか斜面の崩壊により建物が使用できなくなった例や、薬品注入配管や貯留槽の破損、計装・通信関係ではテレメータの計装異常や無線アンテナの変位による交信不能などの被害があった。浄水場の配水状況の例として阪神水道企業団の供給量の変化を図-3に示す。

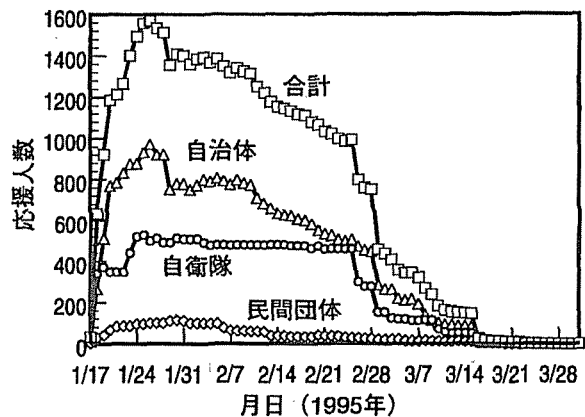
図-4 応急給水の応援人数の推移

応急給水では給水車による給水の他、ボトル水50万本、給水用ポリ袋21万枚、ポリタンク30万本以上が応急給水用に配布された。図-4、5に支

援状況を示す。

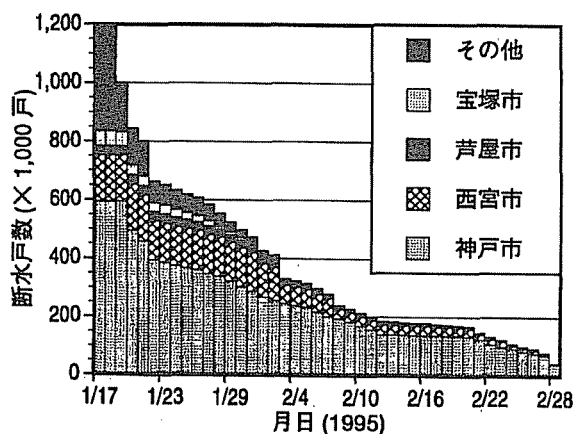
図-6 断水戸数の推移

震災当日は神戸，芦屋，尼崎，伊丹市は全戸で断水し，その他の市町でもかなりの割合が断水被害を被った。各市町の水道部局では通水試験によって漏水箇所を発見し修理を行うという方法をとったが，復旧当初は十分な水の供給がないため水圧が上がらず漏水箇所の特が困難な状況であった。神戸，西宮，芦屋市では供給量の大半を阪神水道企業団に依存していることと，渇水による自己水源の貯水量の減少が重なって，各市の復旧は阪神水道企業団の復旧状況に左右されることとなった。応急復旧についても応急給水同様全国的な支援がなされ，42都道府県，112事業体が復旧に当たった。断水戸数の変化と復旧支援の状況を図-6，7に示す。

神戸市では，配水支管でも避難場所への通水復旧を早め，応急給水を別に転用する方法もとった。また各市でも倒壊家屋下の復旧は不能として，仕切弁を入れて回流する方法をとった。配水支管が通水すると，消火栓から応急給水栓を立ち上げ地域の給水を開始し，応急給水は逐次減少した。また各戸給水は1戸1栓の給水スタンドを立て逐次給水率を向上させた。一部では瓦礫の上をポリエチレン管を使った仮配管を行って通水した。断水戸数は地震当日の120万戸から3月末で4.1万戸まで減少し，最終的には芦屋市で3月22日，西宮市3月28日，神戸市4月17日に全戸通水が完了した。
