砂利化したコンクリート構造物の表面の損傷 (中編)

北海道大学名誉教授 森吉 昭博

7. 札幌の定山溪ダムのコンクリートの表面の様々な損傷とその原因

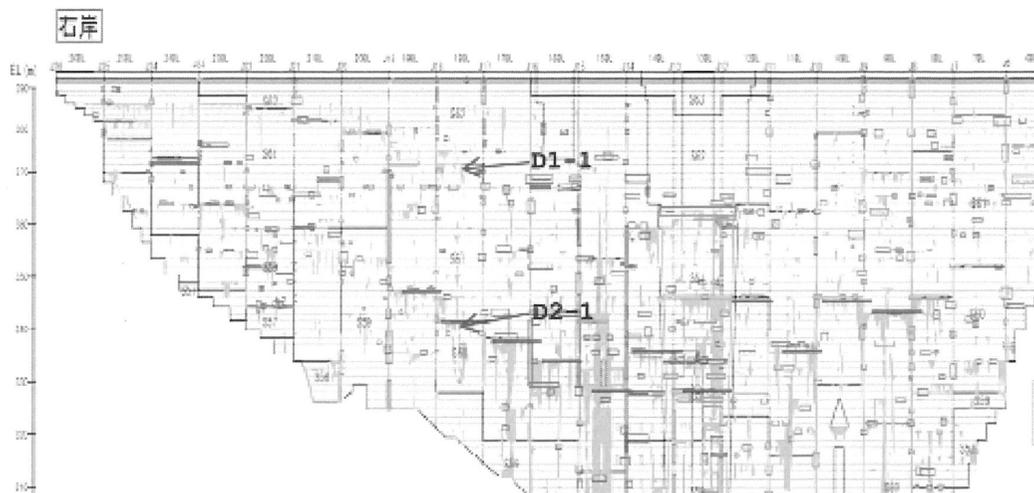
AE減水剤を使用した定山溪ダムでは施工後30年で図4に示すように、コンクリートの表面に白い遊離石灰(実際のコンクリート表面の白または灰色のまだら模様の遊離石灰晶出跡は図4ではすべて水色(薄い線)で表示されている)がコンクリートの横断亀裂部からコンクリートおよび骨材中のカルシウム成分と一緒に外部に呼吸作用により溶出したため、コンクリートの表面にまだら模様となった箇所が数多く見られた。

図4では後で示す図8と同じ定山溪のコンクリートダム(定山溪ダム)の施工30年後のコンクリートの表面には様々な損傷(まだら模様やコンクリートの横断亀裂、局所的なコンクリートの剥離や剥落)が無数に存在する。図4に示す細い(薄い)緑や紫の「線や小さな矩形」はコンクリートの表面で局所的にコンクリートが剥離や剥落した箇所を示し、水色(薄い線)で示した遊離石灰晶出跡、この図で青い(薄い縦線)遊離石灰晶出跡は実際のコンクリートの表面には図8に示すようにすべて白または灰色の遊離石灰晶出跡(まだら模様)を示している。

図8で示す白い筋状の物質は大気中のウインドウオシヤ液で溶解したコンクリートの難溶性カルシウム塩(炭酸カルシウム)で、灰色の筋はウインドウオシヤ液により砕石から溶解し、鉄を含むカルシウム塩と思われる。図4で赤(濃い)の横線はコンクリートの横断亀裂、細い(薄い)緑の小さな矩形や線は局所的なコンクリートの剥離箇所、細い(薄い)紫の小さな矩形や線は局所的なコンクリートの剥落箇所を示している。赤(濃い横線)で示したコンクリートの横方向の亀裂(横断亀裂)はこのコンクリートにAE減水剤を使用したため、後で述べるように経年変化と共にコンクリートの乾燥によりコンクリートの含水率(AE減水剤中の水分)が減少するため、コンクリートの収縮により発生した収縮亀裂(横断亀裂)と思われる。AE減水剤を使ったコンクリートの収縮現象は後で述べる。

図4 定山溪のコンクリートダムのみだら模様(水色(薄い線)の縦線と横線)と横断亀裂および剥離や剥落(AE減水剤使用、施工後30年)

図4の定山溪ダムでこの白または灰色のみだら模様がこのダムの中心の洪水吐付近に多く発生するのは、ダムの洪水吐の構造部分でコンクリートの表面の厚さが相対的に薄くなっているため、相対的に外気温の変化に敏感となり、コンクリートの温度変化が大きくなって、この部分のコンクリートが大気中の有害有機物(フタル酸エステル化合物やウインドウオッシュ液)や大気中の湿気を多く吸収し、また排出するためである。この洪水吐の

図1のコンクリート橋の底部の上部の径間で見られる床版や桁のコンクリートに発生した横断亀裂や図4で見られるコンクリートの横断亀裂(図4では赤の横線で示す横断亀裂)は以下の原因で発生したと思われる。
