| Title | 林道切取法面における木本侵入に関する研究 |
| Citation | 北海道大學農學部 演習林研究報告, 37(3), 631-674 |

林道切取法面における木本 侵入に関する研究*

Invasion of Trees on the Cutting Slopes of Forest Roads

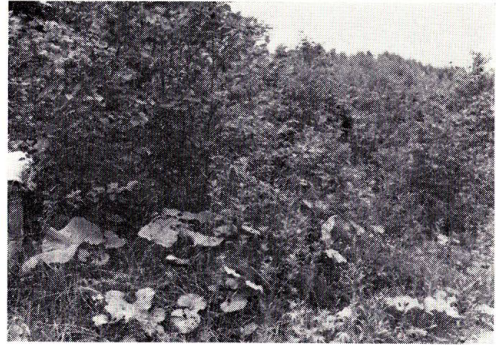
写真—10 被覆率100% (田村四番沢林道 plot No. 1)

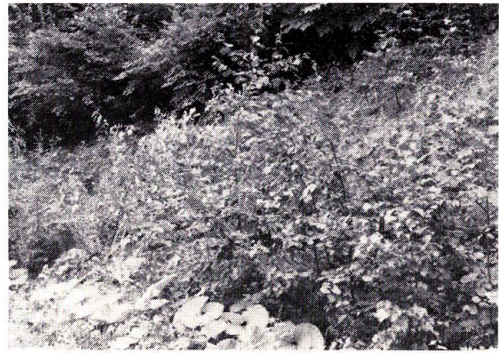
林道路体周辺で最も安定しているのは法尻部であり、ハンノキ、ヤナギ、カンバ類等の先駆樹種がこの法尻部を占めている場合が多い^{15), 20)}。たとえば、田村四番沢林道のNo. 11(写真-11)が好例である。もっとも、法面の崩壊が激しいために、風化、落下土砂が側溝はもとより路面まで埋没させるような法尻部にあつてはこの限りではない。しかしこのような場合にあつても、路側帯が広ければ比較的侵入も良好となり、被覆も促進されている。またこの法尻部に侵入した木本類は、裸地法面を可視的に遮蔽するため、景観的な被覆率は高くなる(図-12)。

写真—11 法尻部への侵入 (田村四番沢林道 plot No. 12)
