II A-5 野鼠被害造林地の状況と経過 (II)

中川地方演習林 杉 山 弘

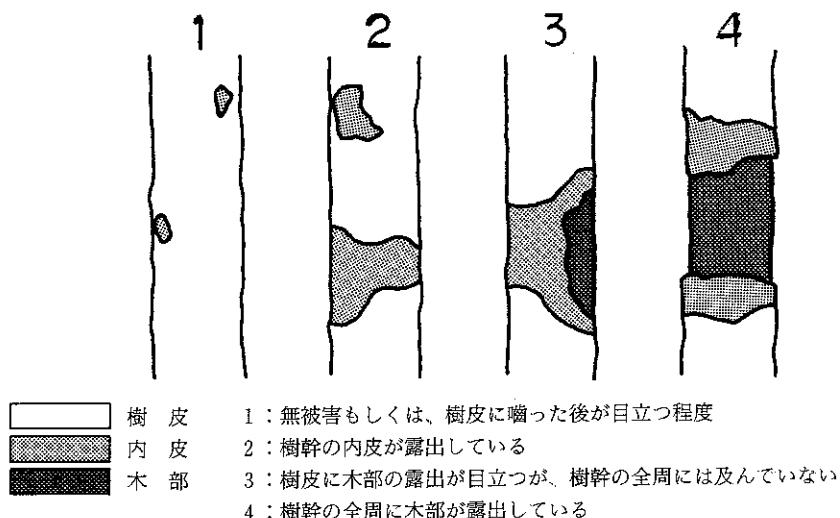
今回の報告においては、図-1に示したように前回報告した食害度を一部まとめ1~4に分類した。

図-1 食害度の分類

ヤチダモ、トドマツとも、食害度1と2においては、胸高直径・樹高とも成長量に大きな差は認められなかった。しかし、食害度が3、4と大きくなるにつれ、胸高直径・樹高とも成長量が減少する傾向にあり、成長阻害が認められた。以上のことから、被害が樹皮食いだけにとどまる食害度1はほぼ無被害、2では成長の阻害が起きないが、被害が木部に及ぶ食害度3、4では、その後の成長が阻害される傾向が認められた。

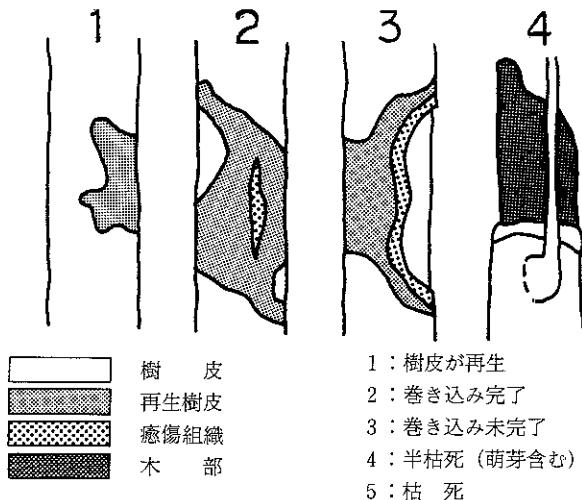
次に、被害から4年後の被害部位の回復状況について見てみる。調査にあたっては、回復状況を図一2のように分類した。食害度別の回復状況を表一2に示した。表中の数値はこの4年間に新たに被害を受けた林木と、無被害木を除いたものである。ヤチダモについては、食害度1、2のほとんどの林木がその被害部位に新たに樹皮形成が行われ、外見上は回復していた。食害度3では10本中2本が巻き込みを完了し、6本がその途中にあった。食害度4では、全てが半枯死もしくは枯死していた。トドマツにおいても、食害度1、2では大半の林木について新たな樹皮形成が認められた。食害度3においては20本中、5本が半枯死もしくは枯死していたが、8本が巻き込みを完了し、6本がその途中にあった。これに対し、食害度4ではほとんどが半枯死か枯死しており、食害度と回復状況の関係についてはヤチダモと同様の傾向が認められた。

以上のことから、ヤチダモ、トドマツともに被害が樹皮食いだけにとどまった場合、被害木は4年間で回復するか、もしくは回復に向かっていると考えられた。また、被害が木部に及んだ場合でも全周圍に至らなければ、被害木は枯死あるいは半枯死には至らず、時間をかけて回復していくものと考えられた。

図一2 回復状況の分類

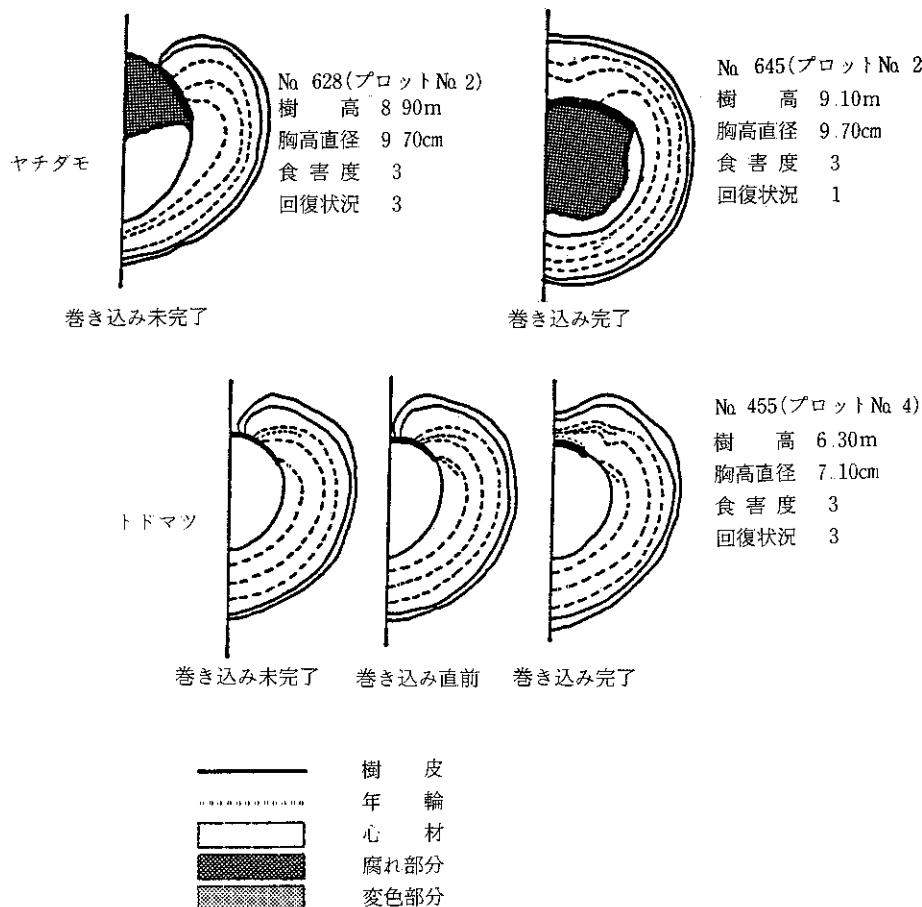
しかし、一見回復に向かっている被害部位の材質に与える影響を考えると、いくつかの問題が残された。ヤチダモとトドマツの被害木を採取して、横断面を観察したところ、食害度1と2の多くはほとんど影響が認められなかったものの、食害度2の一部と3の林木については材に異常が認められた。図一3に巻き込みの途中にある材の横断面を模式的に示した。これらは、被害部位の円板から直接トレースしたものである。

ヤチダモ、トドマツの両方とも、木部が露出した部分にも周辺からの巻き込みにより、徐々に木部の形成が行われていた。

ただし、ヤチダモ、トドマツの双方とも、食害によって露出したと考えられる木部に、腐れによる黒変が認められた。また、ヤチダモについては黒変箇所と接した心材部にも変色が認められ、腐れの影響が他の部位に及んでいるものと考えられた。

すなわち、野鼠の食害が木部の露出まで及んだ場合、外見上は回復しているように見える林木であっても材としてとらえると問題が残る。

図-3 野鼠被害をうけたヤチダモ、トドマツ造林木

今後、この腐れや変色が心材から外側に広がっていくものなのか、さらには、材質的にどのように影響があるのかなどといった問題を含め、推移を観察し継続調査していく必要があると考えられる。
