## II A-5 野鼠被害造林地の状況と経過 (II)

中川地方演習林 杉山 弘

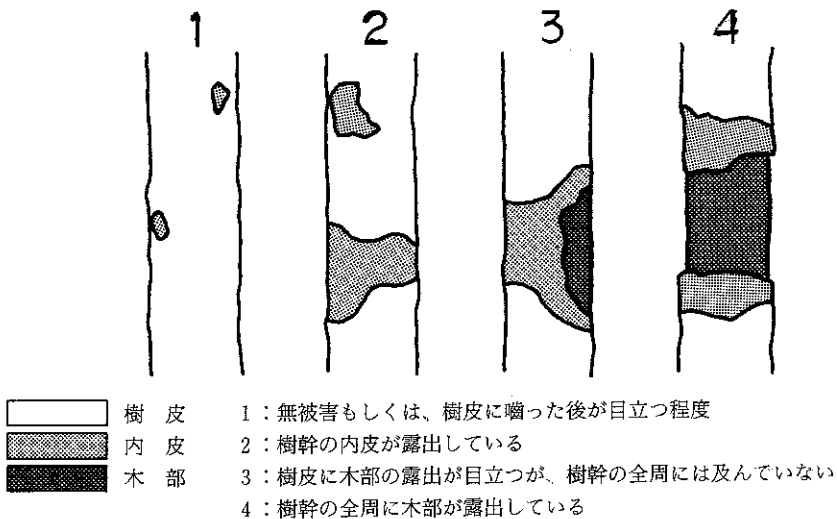
図-1 食害度の分類

今回の報告においては、図-1に示したように前回報告した食害度を一部まとめ1~4に分類した。

ヤチダモ、トドマツとも、食害度1と2においては、胸高直径・樹高とも成長量に大きな差は認められなかった。しかし、食害度が3、4と大きくなるにつれ、胸高直径・樹高とも成長量が減少する傾向にあり、成長阻害が認められた。以上のことから、被害が樹皮食いだけにとどまる食害度1はほぼ無被害、2では成長の阻害が起きないが、被害が木部に及ぶ食害度3、4では、その後の成長が阻害される傾向が認められた。

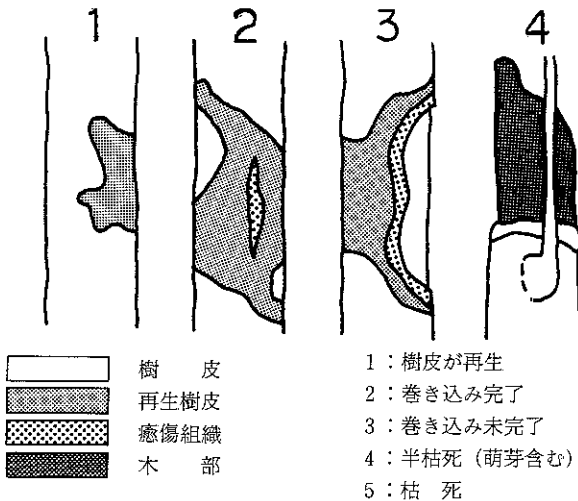
図一2 回復状況の分類

次に、被害から4年後の被害部位の回復状況について見てみる。調査にあたっては、回復状況を図一2のように分類した。食害度別の回復状況を表一2に示した。表中の数値はこの4年間に新たに被害を受けた林木と、無被害木を除いたものである。ヤチダモについては、食害度1、2のほとんどの林木がその被害部位に新たに樹皮形成が行われ、外見上は回復していた。食害度3では10本中2本が巻き込みを完了し、6本がその途中にあった。食害度4では、全てが半枯死もしくは枯死していた。トドマツにおいても、食害度1、2では大半の林木について新たな樹皮形成が認められた。食害度3においては20本中、5本が半枯死もしくは枯死していたが、8本が巻き込みを完了し、6本がその途中にあった。これに対し、食害度4ではほとんどが半枯死か枯死しており、食害度と回復状況の関係についてはヤチダモと同様の傾向が認められた。

以上のことから、ヤチダモ、トドマツともに被害が樹皮食いだけにとどまった場合、被害木は4年間で回復するか、もしくは回復に向かっていると考えられた。また、被害が木部に及んだ場合でも全周囲に至らなければ、被害木は枯死あるいは半枯死には至らず、時間をかけて回復していくものと考えられた。

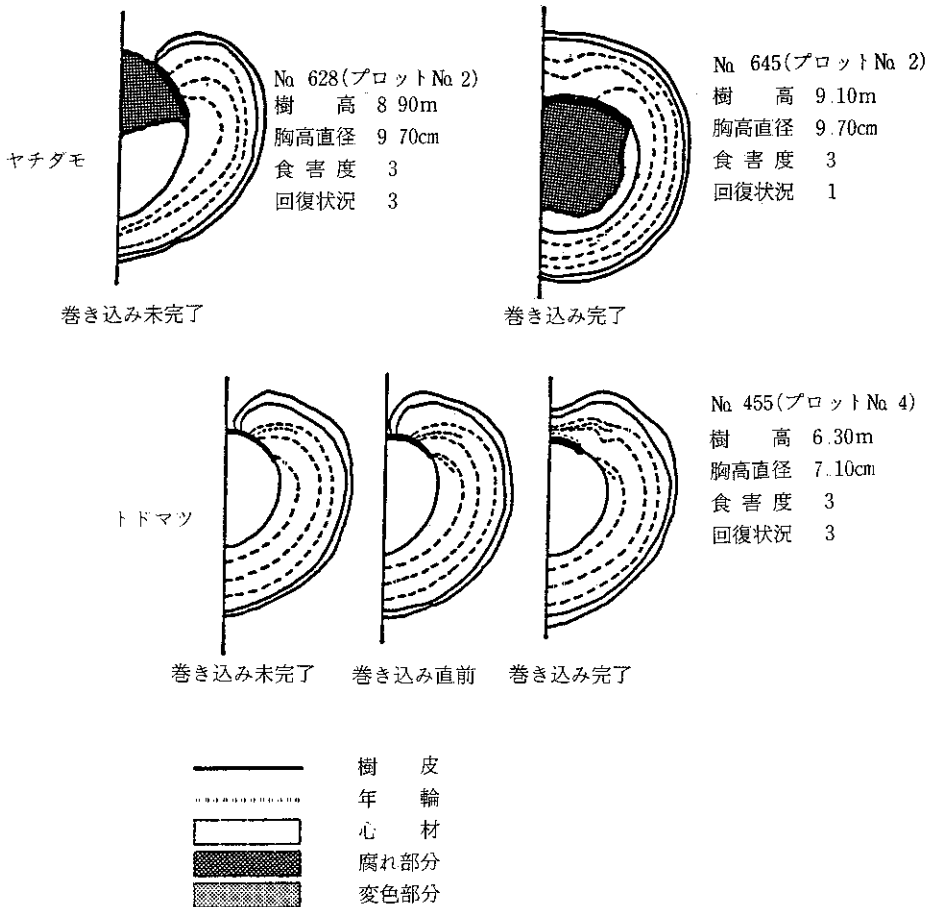
図一 3 野鼠被害をうけたヤチダモ、トドマツ造林木

しかし、一見回復に向かっている被害部位の材質に与える影響を考えると、いくつかの問題が残された。ヤチダモとトドマツの被害木を採取して、横断面を観察したところ、食害度1と2の多くはほとんど影響が認められなかったものの、食害度2の一部と3の林木については材に異常が認められた。図一3に巻き込みの途中にある材の横断面を模式的に示した。これらは、被害部位の円板から直接トレースしたものである。

ヤチダモ、トドマツの両方とも、木部が露出した部分にも周辺からの巻き込みにより、徐々に木部の形成が行われていた。

ただし、ヤチダモ、トドマツの双方とも、食害によって露出したと考えられる木部に、腐れによる黒変が認められた。また、ヤチダモについては黒変箇所と接した心材部にも変色が認められ、腐れの影響が他の部位に及んでいるものと考えられた。

すなわち、野鼠の食害が木部の露出まで及んだ場合、外見上は回復しているように見える林木であっても材としてとらえると問題が残る。

今後、この腐れや変色が心材から外側に広がっていくものなのか、さらには、材質的にどのように影響があるのかなどといった問題を含め、推移を観察し継続調査していく必要があると考えられる。
