| Title | 野鼠被害造林地の状況と経過 (II) |
| Citation | 北海道大学演習林試験年報, 7, 43-45 |

## II A—5 野鼠被害造林地の状況と経過 (II)

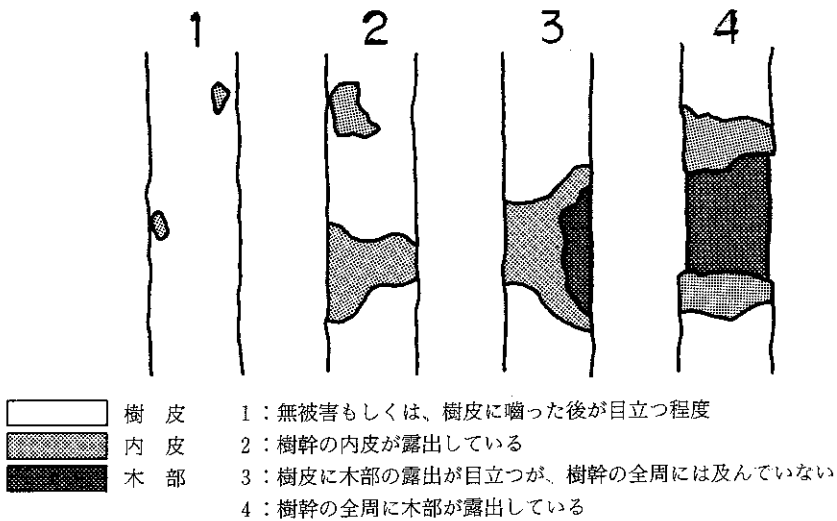
図一 1 食害度の分類

今回の報告においては、図一 1 に示したように前回報告した食害度を一部まとめ 1～4 に分類した。

ヤチダモ、トドマツとも、食害度 1 と 2 においては、胸高直径・樹高とも成長量に大きな差は認められなかった。しかし、食害度が 3、4 と大きくなるにつれ、胸高直径・樹高とも成長量が減少する傾向にあり、成長阻害が認められた。以上のことから、被害が樹皮食いだけにとどまる食害度 1 はほぼ無被害、2 では成長の阻害が起きないが、被害が木部に及ぶ食害度 3、4 では、その後の成長が阻害される傾向が認められた。

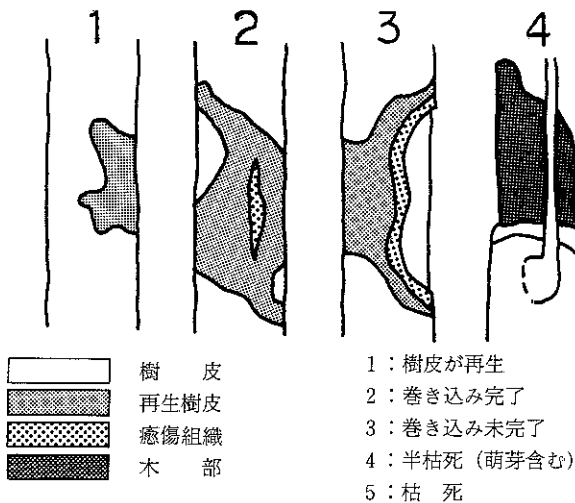
図一 2 回復状況の分類

次に、被害から 4 年後の被害部位の回復状況について見てみる。調査にあたっては、回復状況を図一 2 のように分類した。食害度別の回復状況を表一 2 に示した。表中の数値はこの 4 年間に新たに被害を受けた林木と、無被害木を除いたものである。ヤチダモについては、食害度 1、2 のほとんどの林木がその被害部位に新たに樹皮形成が行われ、外見上は回復していた。食害度 3 では 10 本中 2 本が巻き込みを完了し、6 本がその途中にあった。食害度 4 では、全てが半枯死もしくは枯死していた。トドマツにおいても、食害度 1、2 では大半の林木について新たな樹皮形成が認められた。食害度 3 においては 20 本中、5 本が半枯死もしくは枯死していたが、8 本が巻き込みを完了し、6 本がその途中にあった。これに対し、食害度 4 ではほとんどが半枯死か枯死しており、食害度と回復状況の関係についてはヤチダモと同様の傾向が認められた。

以上のことから、ヤチダモ、トドマツともに被害が樹皮食いだけにとどまった場合、被害木は 4 年間で回復するか、もしくは回復に向かっていていると考えられた。また、被害が木部に及んだ場合でも全周囲に至らなければ、被害木は枯死あるいは半枯死には至らず、時間をかけて回復していくものと考えられた。

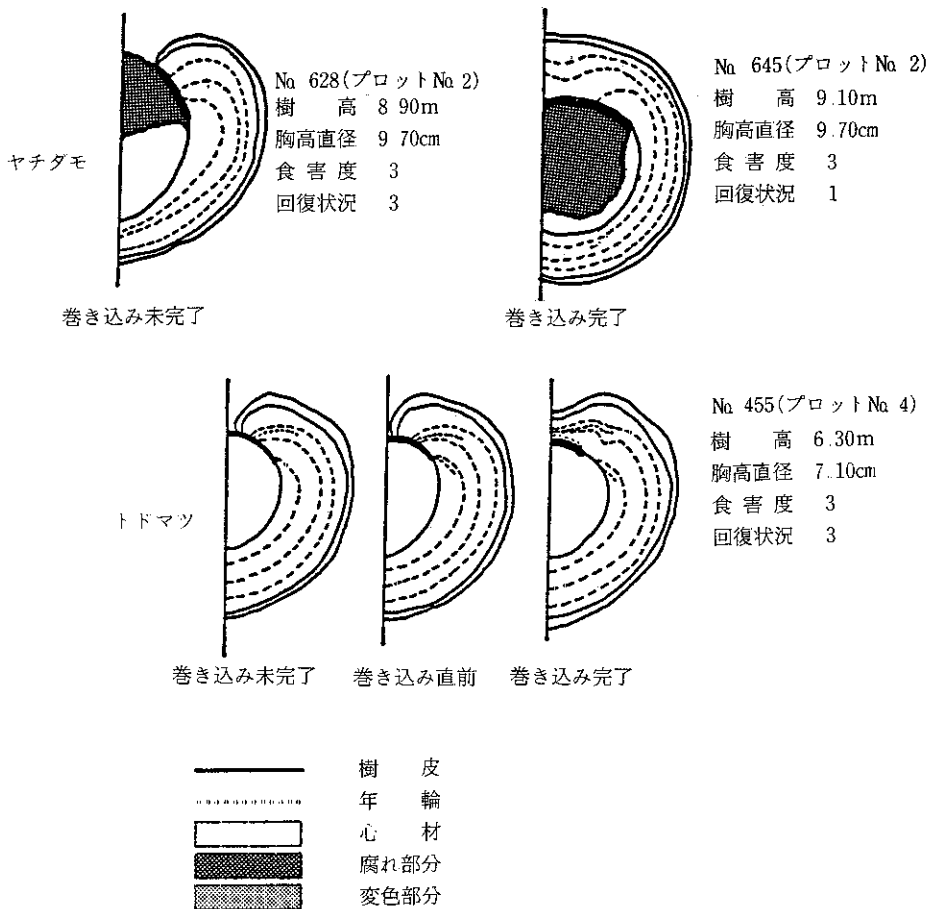
図一3 野鼠被害をうけたヤチダモ、トドマツ造林木

しかし、一見回復に向かっていている被害部位の材質に与える影響を考えると、いくつかの問題が残された。ヤチダモとトドマツの被害木を採取して、横断面を観察したところ、食害度 1 と 2 の多くはほとんど影響が認められなかったものの、食害度 2 の一部と 3 の林木については材に異常が認められた。図一 3 に巻き込みの途中にある材の横断面を模式的に示した。これらは、被害部位の円板から直接トレースしたものである。

ヤチダモ、トドマツの両方とも、木部が露出した部分にも周辺からの巻き込みにより、徐々に木部の形成が行われていた。

ただし、ヤチダモ、トドマツの双方とも、食害によって露出したと考えられる木部に、腐れによる黒変が認められた。また、ヤチダモについては黒変箇所と接した心材部にも変色が認められ、腐れの影響が他の部位に及んでいるものと考えられた。

すなわち、野鼠の食害が木部の露出まで及んだ場合、外見上は回復しているように見える林木であっても材としてとらえると問題が残る。

今後、この腐れや変色が心材から外側に広がっていくものなのか、さらには、材質的にどのように影響があるのかなどといった問題を含め、推移を観察し継続調査していく必要があると考えられる。
