種々の植生被覆のもとにおける 流路の発達について

Development of Water Ways Under Various
Conditions of Vegetational Covers

Taizo ENDO

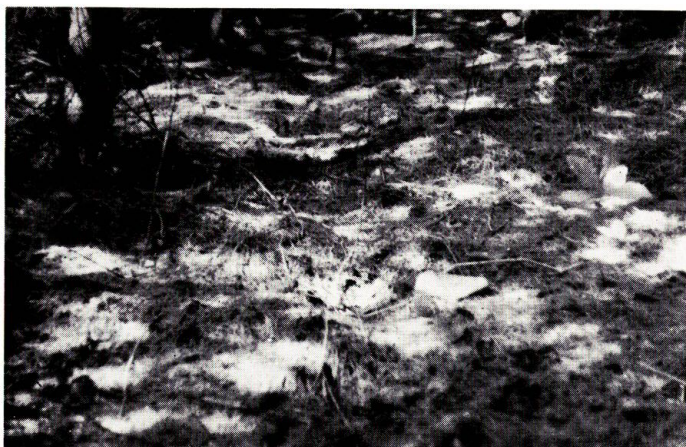
Photo. 3は耕地の下方につづくカラマツ林内の水みちの跡を示した。この斜面はNW70°に面し、斜面の勾配は林縁から上に向って、0~20mは16°、20~50mは14°、50~66mは11°である。そして、その幅は120mである。頂上にあたる部分はカラマツの造林地で、畑地の下手につづくカラマツ林の地床勾配は19°である。したがって、斜面は下に向って勾配をまし、全体として一様な傾斜をした凸の地形をしている。カラマツ林分は1.8×1.8mの方形植栽で、胸高直径は5cmから12cm、樹高は8m前後であった。林床

写真 3. カラマツ林内の流路

Photo. 3. A water way developed on the ground of a forested belt.

の植生としてエゾヨモギ、フキ、ススキ、エゾハギ、ヒメジョオンなどがみられたが、散生しているにすぎなかった。畑地の斜面長は 66 m、その下のカラマツ林帯の長さは 25 m である。畑地の作物は小豆で、調査時にすでに刈りとられていた。斜面の頂上からおよそ 19 m のところ、すなわち耕地の上端から 13 m 下のところから斜面の方向と平行に多数のリルが発達していた。カラマツ林縁から上に向かって 3 m のところで 10 m の幅をとり、リルの数をかぞえたら 14 本であった。そのなかから 5 本のリルをえらび、リルの幅と深さを測定した。その結果を Table 1 に示す。

といえる。しかし、集水型地形は中央の低みに雨水がよせあつまってくるので、地表流の勢いはいちぢるしくまし、水みちの規模は一段とおおきくなる。Photo. 3 に示した斜面の ril の規模はせいぜい幅が 15 cm、深さは 6 cm 程度であった。これに対して Photo. 8 に示した集水型地形の ril は幅が 120 cm、深さ 35 cm というようにおおきいものである。ril の発達と消滅をくらべたとき、集水型斜面ではおおくの場合林帯つき抜けているのが実情である。したがって、林帯をもうけてもそれだけでは効果がすくないことはたしかであり、これを防止するためになんらかの附帯工が必要である。

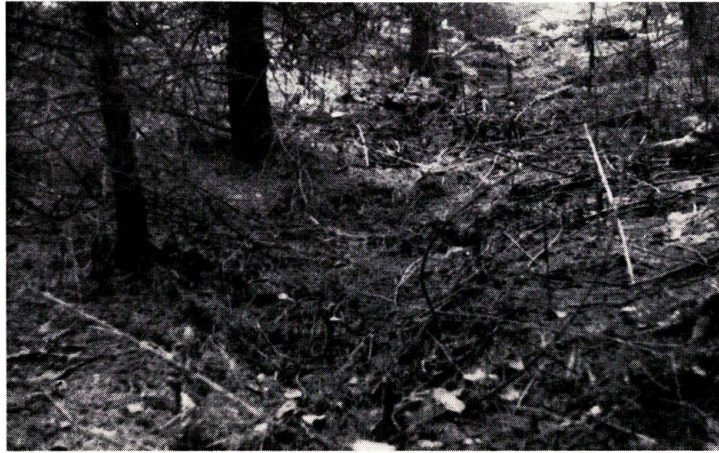
Photo. 4 は畑地の下手にあるカラマツ

林内のガリを示す。この斜面は NE 40° に面し勾配は林縁から上に向って、0~25 m は 10° 25~50 m は 9°, 50~116 m は 6°, 全体として凸の地形をしている。

写真 4. カラマツ林内の流路

Photo. 4. A water way developed on the ground of a forested belt.

作物は林縁から上に向って、0~25 m はアズキで、すでに収穫済みであった。25~86 m はナタネ、86~115 m はクローバ畑であった。カラマツ林帯の斜面長は 35 m、その下方は U 型の谷である。また、林床勾配は 18° である。したがって斜面は全体として凸の地形をなし、しかも畑地の流路を中心として 1 つの集水区域を形成している。Photo. 4 に示した流路は林縁から 45 m 上の畑地から林帯をつき抜け、さらに谷までに達している。林帯内の流路は、林縁から下に向って、2 m のところでは幅が 40 cm、深さ 17 cm、20 m のところでは幅が 30 cm、深さ 15 cm であった。そして流路の規模は谷に近づくにしたがっておおきくなる傾向がみられた。カラマツの胸高直径の平均はおよそ 8 cm、樹高は 7 m 程度であり、林床にはほとんど草がなく、落葉枝の腐食がおよそ 1.5 cm の厚さでたい積していた。この流路の集水区域は、幅がおよそ 70 m、長さは 116 m で、集水面積はおよ

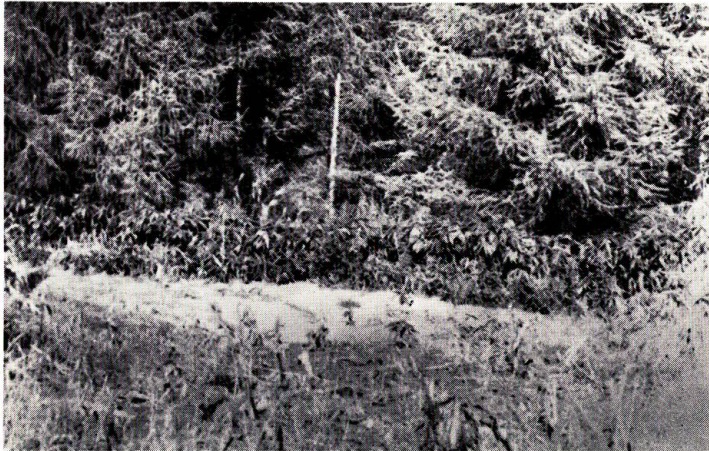
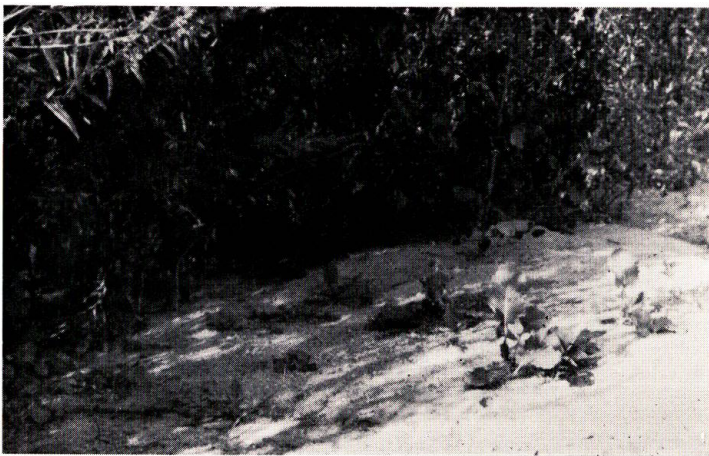
そ0.8 haである。強雨時にはこの程度の面積から地表流出があつまり流路が発生したものとみられる。集水区域の中央に流路が発生し、地表流は両側からこの1本の流路にあつまり、林帯をつき抜けたので、林床に土砂がたい積したところはみられなかった。Photo. 5, 6は畑地から流出した土砂が林縁にたい積している状況を示す。畑地の傾斜は 15° である。作物はデントコーンであった。畑地とカラマツ林帯との境いにはササが密生し、写真からもわかるように、土砂の流亡を防止している。

Photo. 5で、林縁にみられる白い部分は畑地から流出した土砂である。その1部をお

写真 5. 林帯の上縁にたい積した土砂
Photo. 5. Deposition of eroded soil at the upper edge of a forested belt.

写真 6. Photo. 5に同じ
Photo. 6. Ditto.

おきく写したのが Photo. 6 である。写真にみられるように、林縁に自生しているササで土壌の流亡が阻止されている。しかし、阻止された土壌はきわめてあらい砂で、こまかい粒子とか有機物は林縁のササのうすい処や低みのところから地表流とともに流亡している。こうした流路は林内に7カ所みられた。そして林内にも土砂がたい積しており、流路の跡もはっきりとみとめられた。だが、ガリまでに発達したものはなかった。Photo. 7, 8 はエンバク畑の Ril とその下方につづくカラマツ林を示す。斜面は NE 40° に面し、耕作地の全長は 59 m である。斜面の勾配は、林縁から上に向って、0~35 m は 16.5°, 35~53 m は 11.5°, 33~59 m は 6.5° である。また、林床勾配は 17° である。したがって、斜

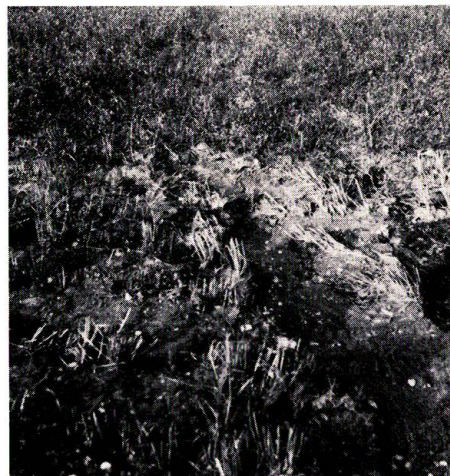
写真 17. 草地帯によるリルの発達の阻止。下方を見たもの

Photo. 17. Checking the rills development with a grassed belt, looking down.

写真 18. Photo. 17 に同じ
Photo. 18. Ditto, looking
kown.

は、ツクサ、タデ、チモシーを主とする草生地である。草生帯の幅は32 m、その下にカラマツ林帯が介在し、沢までつづいている。この例では草地に流入した流れはただちに幅3 m程度に分散し、流床の土壤浸食はみられない。そして20 m程度のところで再び流れがよせあつまり、林帯に流入している。草生地がリルの拡大を防止しているよい例である。
