# 緑化工としてのむしろ張工法

Repairs Using Straw-mats on Slopes.

ここに述べるむしろ張工法は、1954年から1959年のあいだ、長野県東筑摩郡明科町大字七貴大峰(峰ヶ沢)において実施した緑化工法である。

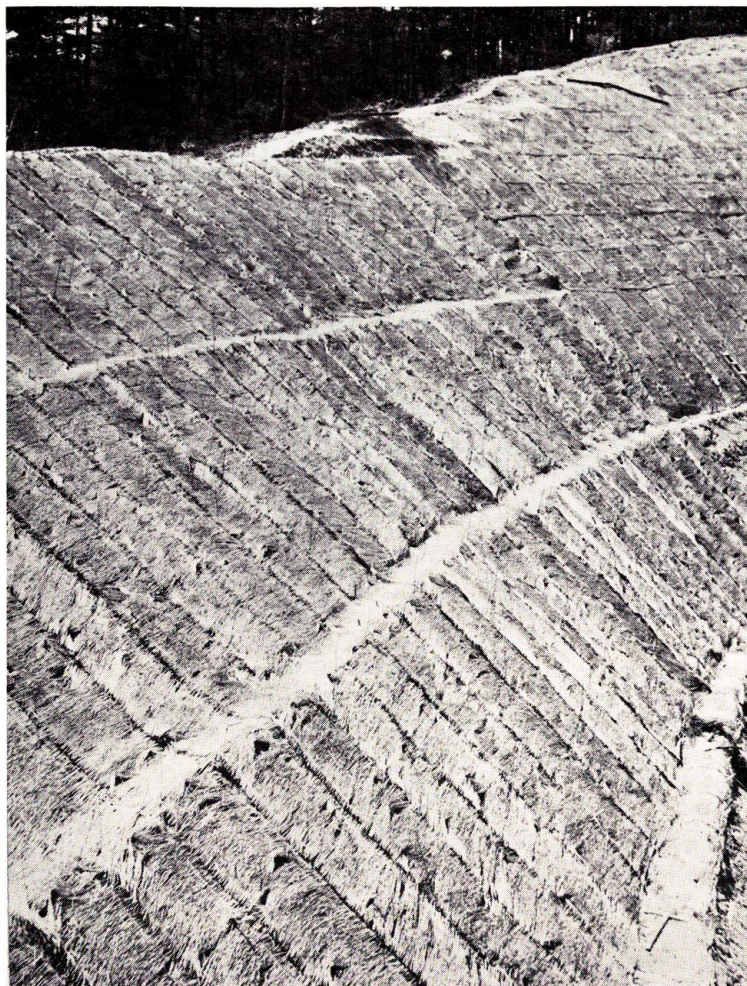
写真7 長野県東筑摩郡明科町大字七貴 むしろ張工 (1) (施行) 1956 地質洪積層  
全面早期「緑化工」種子…ヨモギ, エノコログサ, 樹種…アカシヤ, イタチハギ  
山腹工事として従来施行して来た積苗工・編柵工・水路工を全廃し  
法面の早期緑化を主目的として施行した

むしろ張完了後天候をみて、(できれば降雨が予想される前日に) 草木を植栽する。(1954年および1955年にはアカシヤ・イタチハギ・カヤを植栽し、1959年にはアカシヤ・イタチハギ・カヤ・ウィーピングラブグラスを植栽した)。

まず、植栽位置のむしろの編わらを両方に分けて地表を露出せしめ、編なわを切断せぬように注意して、植栽手ぐわで植穴を掘り植栽し、埋もどし土を足踏した後、編わらをもとに復する。

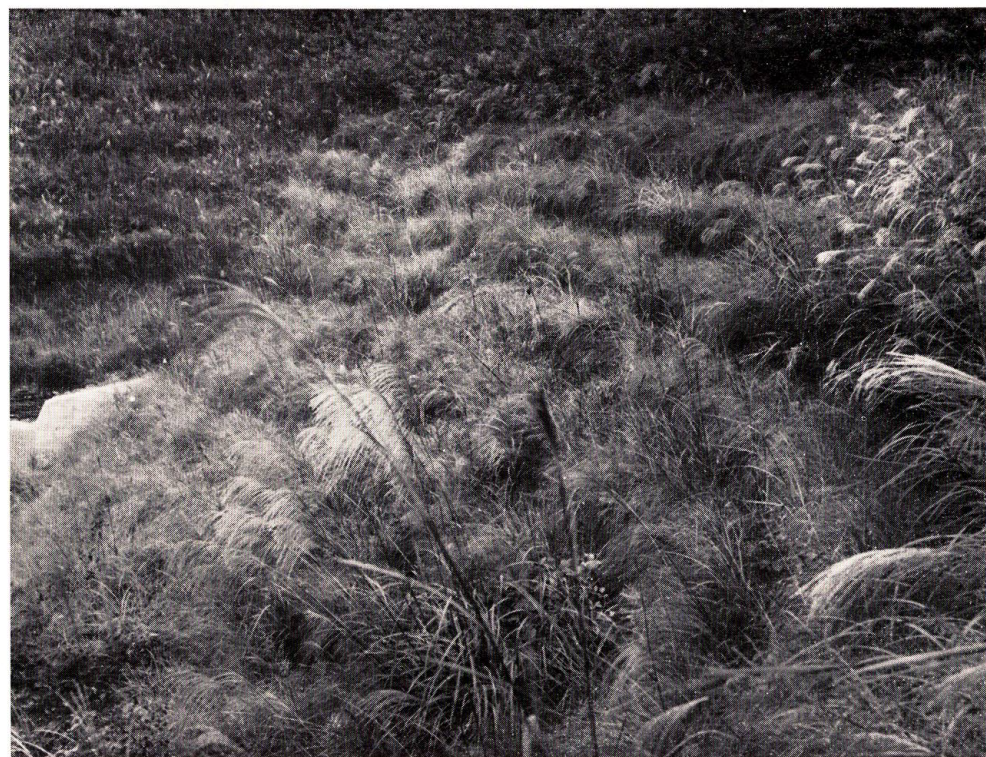
写真9 下伊那郡喬木村字鞍馬沢地籍 全面早期「緑化工」地質洪積層 施行後5カ月経過  
混播種子 エノコログサ, ウイーピング・ラブグラス, ススキ, ヨモギ  
植栽木 イタチハギ, ヤシャブシ, アカマツ (天竜川治山事務所)

(5) 霜害・凍上などによる土砂流出は、早期全面緑化の成功により地表面の完全被覆ができたため、全くみられなくなった。(写真9, 10, 11)

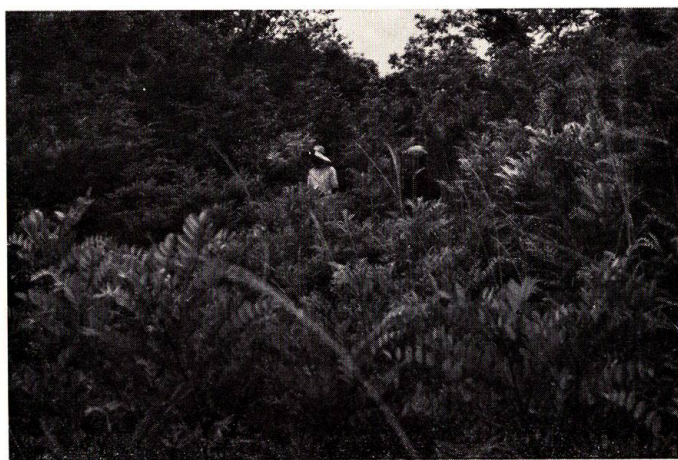
写真12 施行後6カ年(1960)

写真13 施行後6カ年(1960)

(7) この工法に対する批判もあるが<sup>1)</sup>、結果は、前述の如くなんらの懸念なく、山腹は成林し安定している。しかし、種々の点で検討し、改善する必要がある。(写真12, 13)
